Hrun og skriðuhætta úr Akureyrarbrekkum og Húsavíkurbökkum

Halldór G. Pétursson, Björn Jóhann Björnsson
og Jón Skúlason

Unnið fyrir Ofanflóðasjóð

NÍ-05009

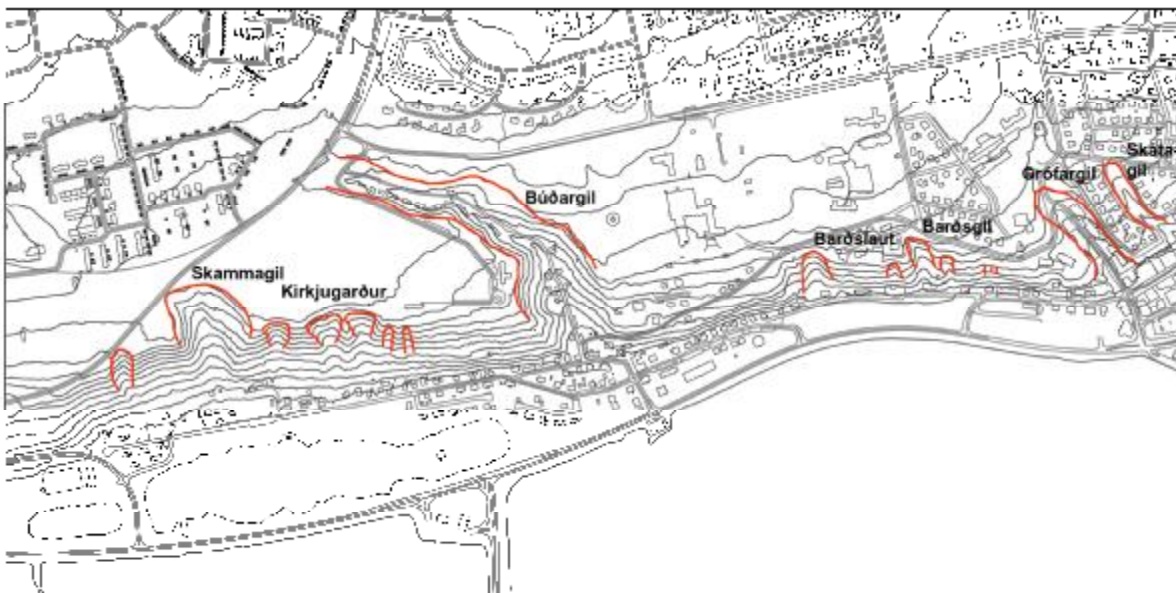
Engin einhlít ummerki eftir hrun eða stórar skriður sjást í Akureyrarbrekkunum en nokkur gil og gilskorningar eru af óljósum uppruna og miðað við aðstæður í dag ekki auðvelt að sjá hvernig þau hafa myndast við vatnsrof. Hér á eftir eru þessi gil og gilskorningar talin upp og reynt að greina hvort eitthvað í útliti þeirra getur bent til skriðufalla. Mynd 1 sýnir staðsetningu þeirra.

Mynd 1: Gil og gilskorningar í Akureyrarbrekkum.

Ofan við húsin Hafnarstæti 71 og 73 (Dynheimar – Húsið) eru þrjár grunnar rásir utan í brekkunni neðan við Eyrarlandsveg (mynd 1). Þetta gætu verið gömul skriðuör eða ummerki um einhverskonar vatnsrof.

Innan við Hafnarstræti 67 (Skjaldborg) er mjór skorningur eða laut í brekkunni milli Hafnarstrætis og Eyrarlandsvegar (mynd 1). Ekki er ljóst hvernig þessi laut myndaðist en hugsanlega hefur fallið þarna stykki úr brekkunni við skriðufall fyrir löngu síðan. Á flugljósmyndum frá árinu 1937 er ekki greinanleg nein eyri út í sjóinn neðan við (mynd 2).

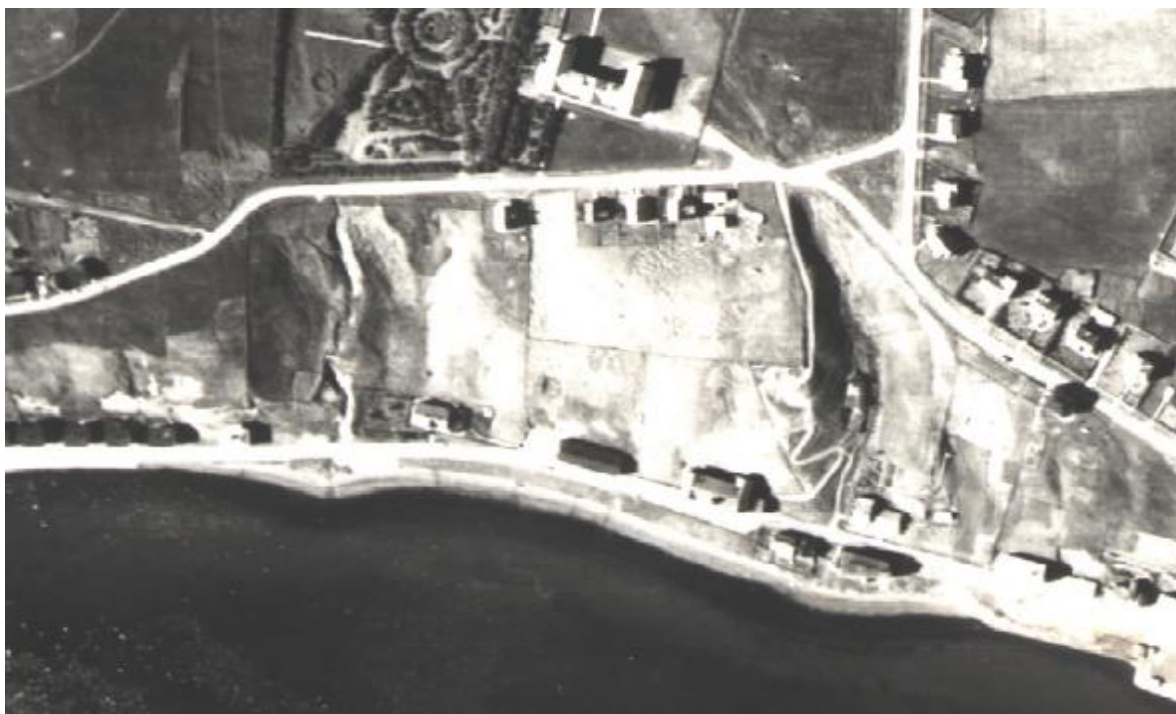
Mynd 2: Flugljósmynd frá árinu 1937 af hluta af Akureyrarbrekkum. Hægra megin á myndinni er Barðsgil og Barðsnef en vinstra megin er Barðslaut og lækjarfarvegur sem fellur úr Lystigarðinum og niður brekkuna þar sem nú stendur húsið Hafnarstræti 97.

Útlit Barðsgils (mynd 1) bendir til að til það sé grafið af vatni en ekki er neinn lækur í gilinu í dag eða sjáanlegur frá flugljósmyndum 1937 (mynd 2). Á sömu myndum er ekki greinanlegur neinn lækjarfarvegur niður í gilið af flatlendinu ofan og vestan við en lítil eyri (Barðsnef) gengur út í sjóinn neðan við gilið þannig að einhverjir efnisflutningar hafa verið um það.

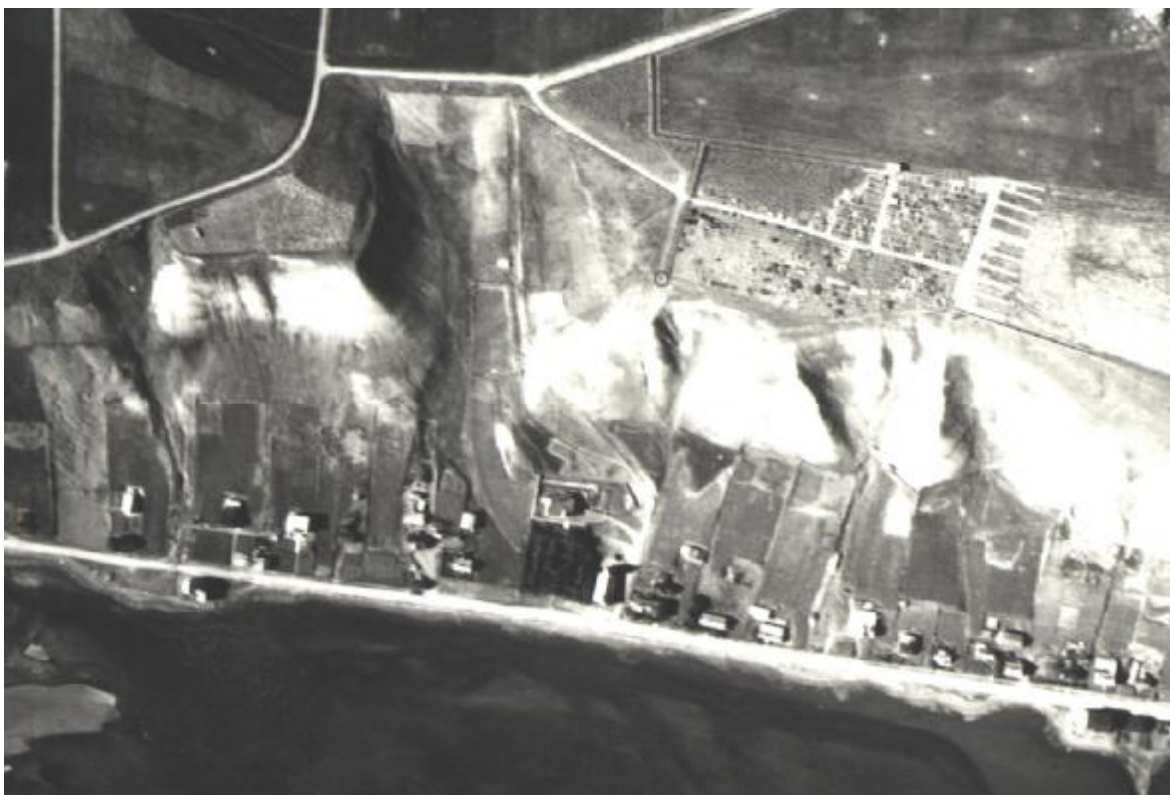
Mynd 3: Flugljósmynd frá árinu 1937 af innsta hluta Akureyrarbrekkanna. Hægra megin á myndinni sjást nokkrir gilskorningar í brekkunni neðan við Kirkjugarðinn. Fyrir miðri mynd er Skammagil og vinstra megin sést gilskorningur ofan við Aðalstræti 63.

Nokkir stórir og litlir skorningar eru í brekkubrúninni neðan við Kirkjugarðinn, ofan við Aðalstræti 34-58 (m.a. Nonnahús og Minjasafnið) (mynd 1 og 3). Þarna eru þrír stórir, trektlaga skorningar í mið og innsta hluta brekkunnar og tveir langir og mjóir ofan við ytri hlutann (Aðalstræti 34-38). Stóru skorningarnir líkjast mjög því að fleygar hafi brotnað utan af brekkunni og fallið niður. Nær brotsárið niður undir miðja hlíð en þar telur Trausti Einarsson (1959) að lagamót leynist í brekkunni. Ekki er hægt að greina nein hrúgöld neðan við skorningana í tiltölulega flötum og aflíðandi neðri hluta brekkunnar og mælir það óneitanlega gegn hugmyndum um skriðuföll á þessum stað. Aftur á móti er ekki ljóst hvernig þessi aflíðandi slakki, utan og innan við Skammagil, hefur myndast í neðri hluta brekkunnar.

Skammagil er breitt og djúpt gil í brekkunni ofan við innsta hluta Aðalstrætis (mynd 1 og 3). Mjög erfitt er að sjá hvernig lækir ofan af flatanum vestan við hafa geta rofið svona stórt og breitt gil án þess að grafa sig þar niður, en þar sjást engin ummerki um vatnsrof. Í dag sést enginn lækur falla úr Skammagili en þekkt eru dæmi um að leysingavatn af flatanum ofan við hafi hlaupið í það (sjá kafla 2.1.2). Enginn lækjarfarvegur sést úr gilinu á flugljósmyndunum frá 1937 (mynd 3). Það má ímynda sér að Skammagil hafi myndast við að stór trektlaga fleygur hafi brotnað úr brekkunni um lagamót og fallið fram við skriðufall. Ekkert hrúgald er neðan við Skammagil og mælir það gegn þessum hugmyndum.

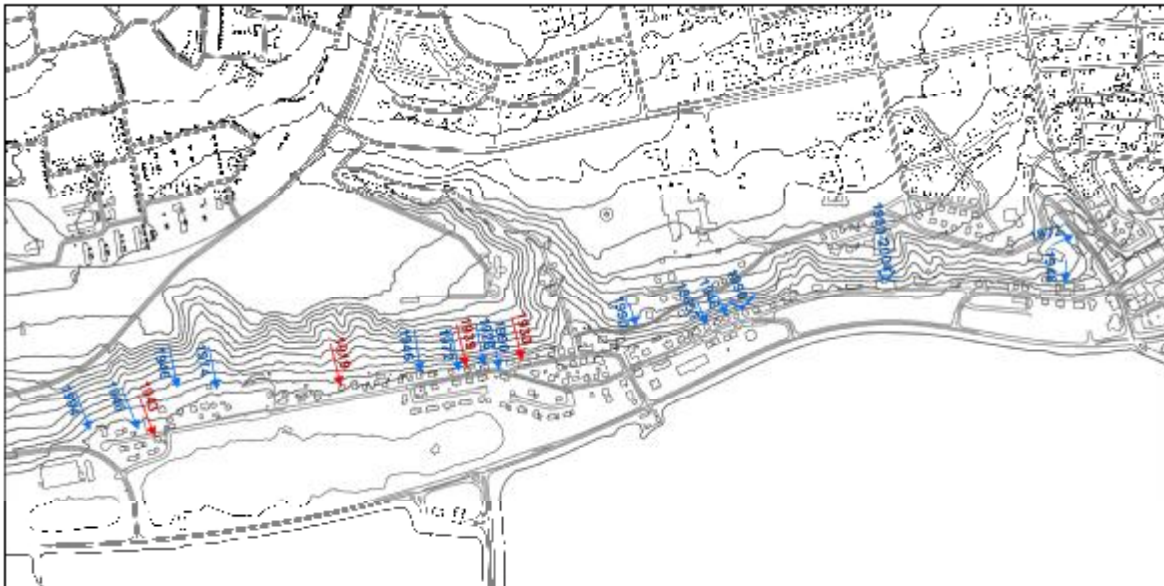
Mynd 4: Staðsetningar þekktra skriðufalla (bláar örvar) og snjóflóða (rauðar örvar) í Akureyrarbrekkunum.

Allar upplýsingar um snjóflóð í Akureyrarbrekkunum eru fengnar úr verki Ólafs Jónssonar (1957). Aðallega virðist þarna um að ræða hengjur sem falla úr brekkubrúnunum og niður undir húsin neðan við (mynd 4). Í þremur tilvikum voru börn sem lentu í flóðunum hætt komin. Flóðin sjálf ullu litlum sem engum spjöllum nema það sem féll á Aðalstræti 63, árið 1943 en það var líka stærra og fór lengra en önnur. Athyglisvert að engar sagnir eru um snjóflóð í brekkunum frá seinni hluta 20. aldar (Ólafur Jónsson o.fl. 1992). Þetta atriði var aðeins kannað og rætt við nokkra Innbæinga af því tilefni. Bar þeim saman um að þetta myndi vera tilvikið og könnuðust hvorki við snjóflóð né að snjóhengjur féllu úr brekkunum í dag eða síðustu áratugin. Töldu þeir að ástæðan væri sú að í dag væri kjarr og skógur mun meiri í brekkunum og á flatanum ofan við þær en áður og kæmi það í veg fyrir hengju-myndun í brúnunum.

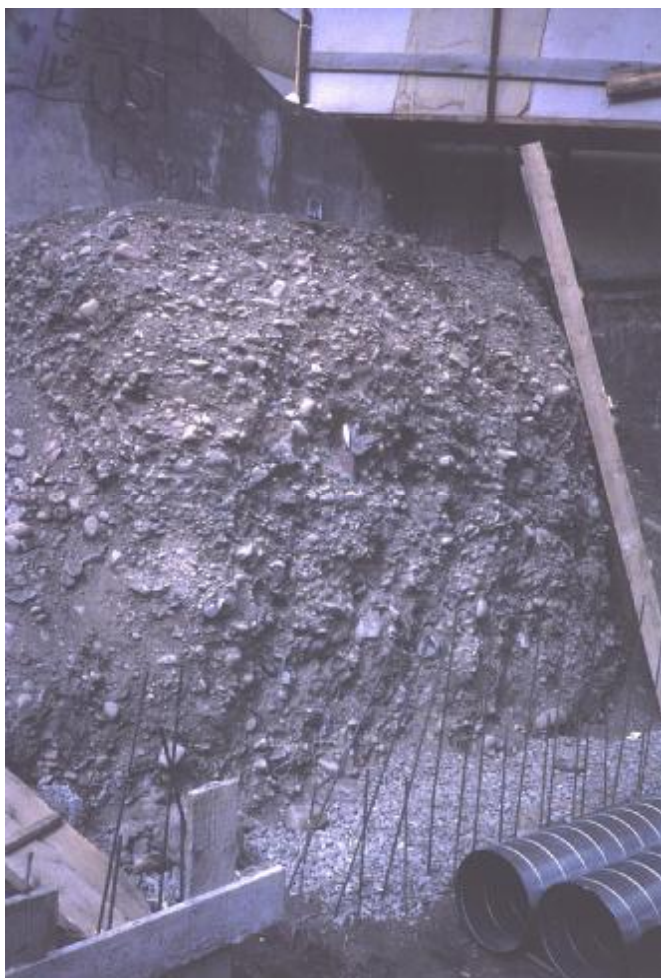
Mynd 7: Opna í gróft jökulárset í neðsta hluta brekkunnar í grunnviðbyggingar Hótel KEA í Grófargili. (Ljósmynd: Halldór G. Pétursson 1987).

Unnið var við viðbyggingu Hótel KEA árið 1987 og myndaðist þá opna í neðsta hluta brekkunnar sunnan megin í Grófargili (mynd 7). Setið þar reyndist vera ávöl mól og hnullungar í millimassa af sandi og fínna efni sem er nokkurt að magni. Mól og hnullungar raða sér upp í bönd og mynda þannig lagskiptingu. Í neðri hluta opnunar virtist efnið vera meira jafnkorna og þar smærri steinar. Þar sást líka fínsandslag. Efri hlutinn var meiri blanda af öllum kornastærðum. Á milli einstaka steina sást sumstaðar lagþynnótt, leirkennt efni sem minnti á hvarfleir. Sumstaðar var mölin nokkuð hrein en einnig var tekið eftir malarkenndum rudda sem allt eins mátti kalla jökulruðning. Berggerð steina var ummyndað basalt og líparít.

Þetta efni er talið vera frekar illa aðgreint jökulárset sem verður grófara upp á við. Jökulnánd er undirstrikuð af jökulruðningspokum inni í groddakenndri mölinni. Hugsanlega hefur leir á milli steina borist seinna niður í myndunina með leirríku vatni, annað hvort grunnvatni undir jökli eða aurríkum sjó. Setið er þurrt, hart og svo samþjappað að steinar brotnuðu frekar við gröft, heldur en að losna úr stálinu. Þrátt fyrir það er ekki óvinnandi vegur að grafa í þessu efni, hvorki með þeim tækjum sem notuð eru í dag og einnig þeim sem unnið var með á fyrri hluta 20. aldar þegar flestar byggingar Kaupfélagsins risu í gilinu. Gryfjustálin sem þá mynduðust voru sum hver nærri lóðrétt og standa enn 10-15 m há, þó hulin þunnum jarðvegi. Þetta er hvað mest áberandi neðan við neðri hluta Gilsbakkavegar, bak við KEA-húsið og Bögglageymsluna, norðan megin í Grófargili. Vekur furðu að ekkert skuli hafa hrunið úr svona bröttu stáli. Ekki er heldur að sjá að nokkurt sig hafi komið fram í Gilsbakkavegi eða í lóðunum uppi á brekkunni þar norðan við.

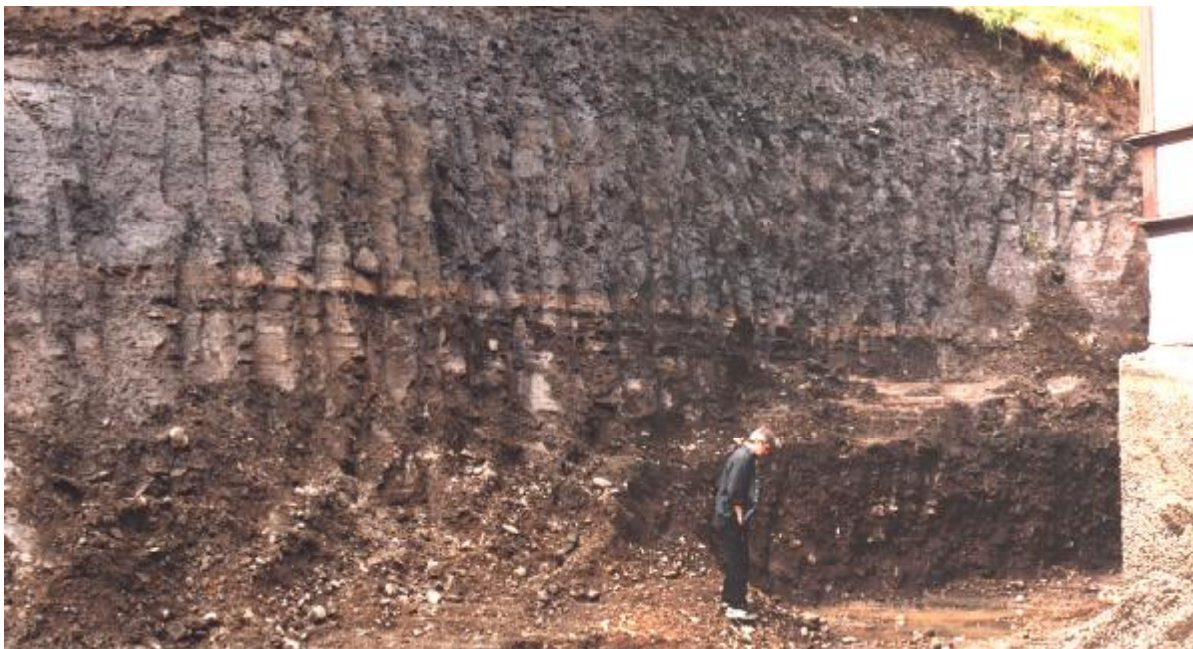
Mynd 9: Opna í jökulruðning í brekkunni ofan við Leikhúsið við Hafnarstræti. (Ljósmynd: Halldór G. Pétursson 2003).

Árið 2003 var unnið að miklum endurbótum á Leikhúsinu á Akureyri. Þá var m.a. grafið frá brekkunni og settir upp stoðveggir og dren ofan við húsið til að koma í veg fyrir frekara framskrið á jarðvegi og skemmdir á húsinu. Þarna kom fram góð opna í setlögin í neðri hluta brekkunnar (mynd 9). Þau setlög sem þarna komu í ljós reyndust öll af jökulrænum uppruna, hvort sem þau hafa myndast undir jökli eða í nálægð við jökulbrún. Þarna sást t.d. neðst, sand- og grjótríkur jökulruðningur en ofan á hann lögðust misþykkar linsur og lög af leirríku seti ýmis með talsverðu sandinnihaldi eða völlum. Ofan á það lagðist svo þykkt lag af leirríku efni (tvistur) með steinum sem bæði fjölgaði og stækkuðu eftir því sem ofar dró. Hugsanlega er þarna á ferðinni jökulruðningur en einnig gæti verið um að ræða leirríkt sjávarset með fallsteinum. Í skólabókum er opnum sem þessari lýst á þann hátt að þarna hafi jökull gengið í sjó fram við nokkuð dýpi, jafnvel svo miklu að jökuljaðarinn hafi kelft eða flotið uppi. Litarmunur kom fram í opnunni, þannig að neðri hlutinn var brúnleitur en efri hlutinn grár. Efnið var hart en þó grafrarhæft og í upphafi varð það blautt og „feitt“ viðkomu en þornaði eftir því sem á leið og kom þá litarmunur efri og neðri hlutans betur í ljós. Gryfjustálið stóð lóðrétt allt sumarið og ekkert hrundi úr því. Opnan var mest um 10 m há en ekki var grafið frá jarðlögum ofar í brekkunni.

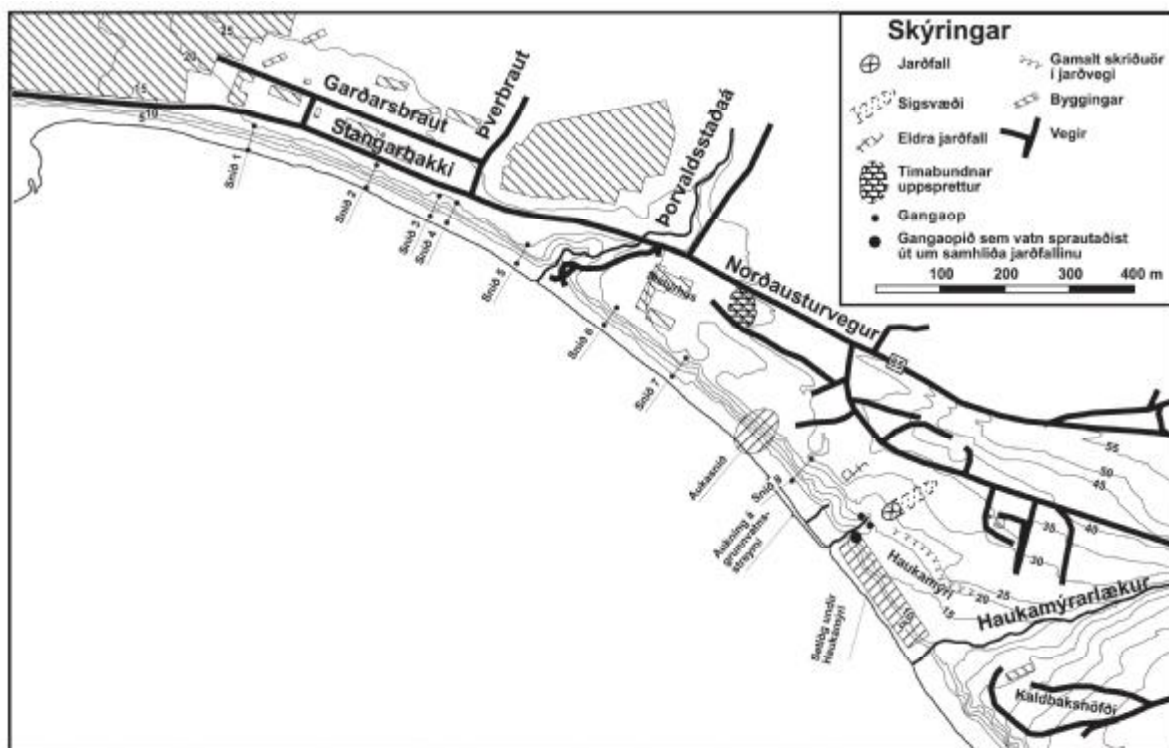
Mynd 10: Kort af könnunarsvæði í Húsavíkurbökkum vegna jarðfalls í Haukamýri árið 1987 (Halldór G. Pétursson 1988). Neðan við bakkana norðan við Þorvaldsstaðaá hefur nú verið gerður varnargarður, lagður vegur að hafnarsvæðinu og þeir græddir upp. Bakkinn neðan við Sláturhúsið hefur einnig verið grjótvörinn en að öðru leyti eru aðstæður að mestu óbreyttar.

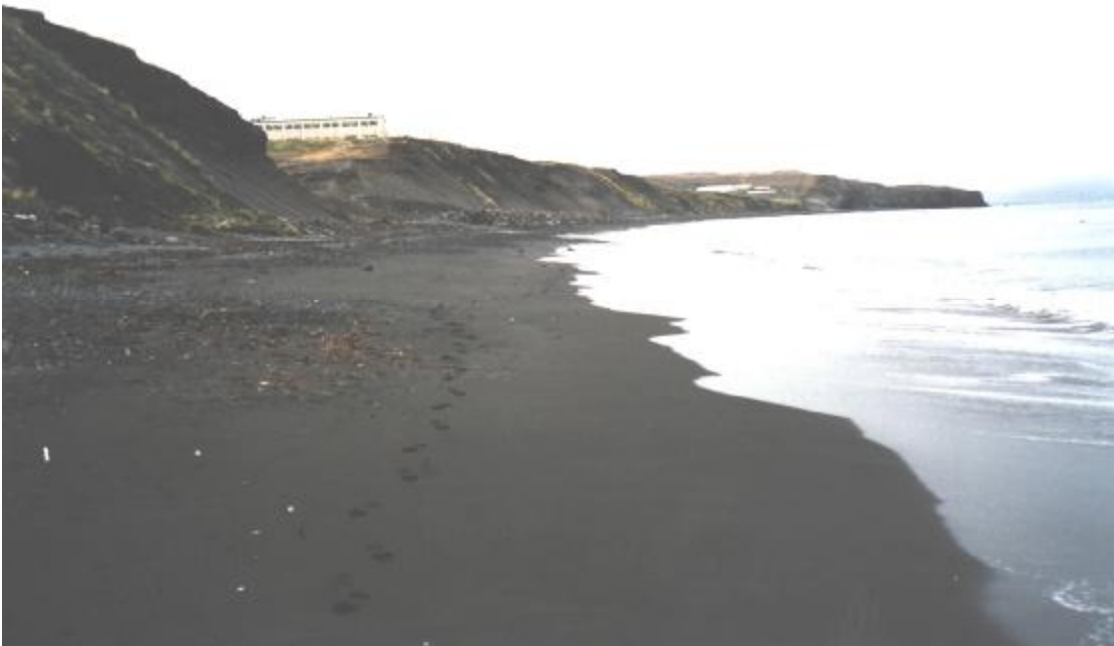
Mynd 11: Húsavíkurbakkar við Þorvaldsstaða og Sláturhúsið áður en þeir voru grjótvarðir og græddir upp. (Ljósmynd: Halldór G. Pétursson 1987).

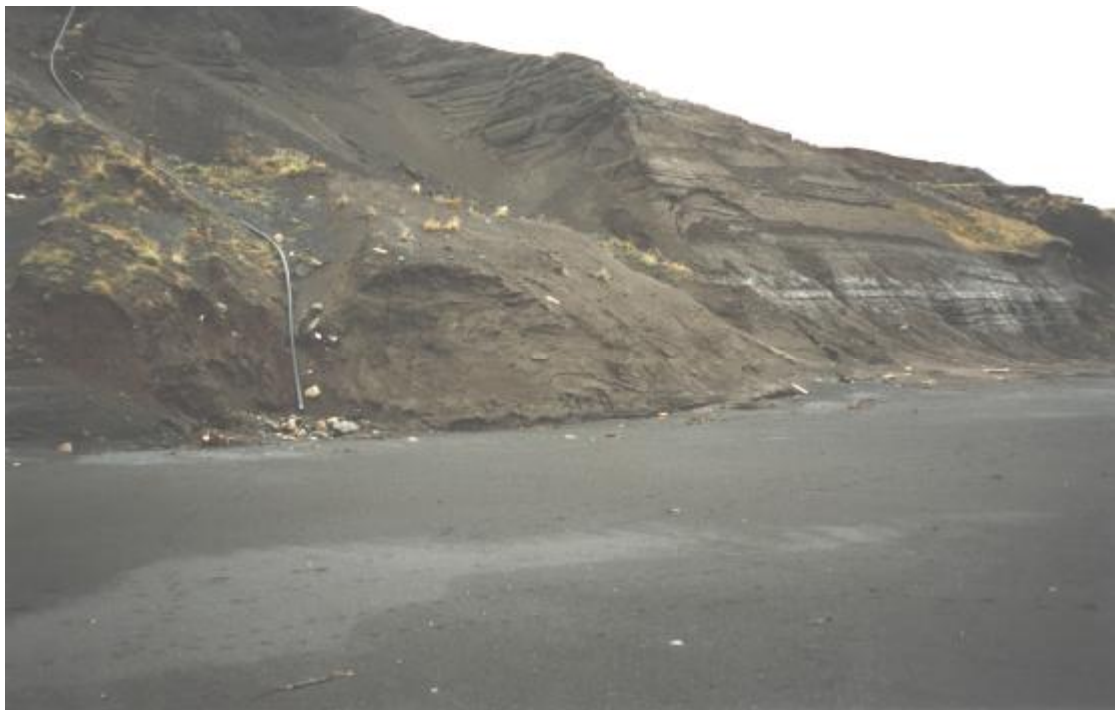
Mynd 12: Framskrið og hrun í Húsavíkurbökkum suður undir Haukamýri. Hægra megin á myndinni sést í blautt og þétt siltlag (eining C) sem sandurinn í efri hlutanum skriður fram á. (Ljósmynd: Halldór G. Pétursson 1987).

Fram að þessu hefur hrun í Húsavíkurbökkum helst verið tengt við sjávarrof og undangröft vegna þess. Ljóst er að í syðsta hluta bakkanna, næst Haukamýri er efri hluti bakkanna (sandur og mól) að skriða fram á þéttu og blautu silt- og leirlagi. Þarna falla af og til smá spildur fram úr bökkunum og niður í fjöruna. Þetta lag (eining C, mynd 14) hefur einungis fundist nyrst og syðst í bökkunum en í norðurhlutanum er það þurr og þar hefur ekki orðið vart við hrun úr bakkanum um það. Það einkennir Húsavíkurbakka, milli hafnarsvæðisins og Haukamýrar, að hálsamlímd og harðari lög liggja ofan á ósamlímdum og lausum setlögum (mynd 15). Efri hluti bakkanna stendur því oft brattur og láréttur ofan við skriðuhulinn og lausann neðri partinn, sem sjórinn rauf auðveldlega áður en bakkarnir voru grjótvarðir suður fyrir Sláturhúsið. Eina sem bendir til að einhver hreyfing sé á norður hluta bakkanna er sprunga sem myndast hefur langs eftir Stangarbakka, en það er gatan sem liggur á bakkabrúinni inn í bæinn, norðan við Þorvaldsstaðaá. Þessi sprunga virðist ekki nýmyndun, því getið var um hana seint á níunda áratugnum þegar unnið var könnun á bökkunum (Halldór G. Pétursson 1988). Ekki er ljóst hvort þessi sprunga er enn á hreyfingu en tilvist hennar er m.a. annars ástæða þess að þungaflutningum að og frá hafnarsvæðinu er norðan við Þorvaldsstaðaá beint á veg sem liggur eftir grjótvrönninni undir bökkunum.
