**GRUNNVATNSAÐSTÆÐUR SUNNAN BÚÐARGILS**

**GREINARGERÐ TIL TÆKNIDEILDAR AKUREYRARBÆJAR**

**Halldór G. Pétursson  
jarðfræðingur**

**Akureyri, apríl 1996**

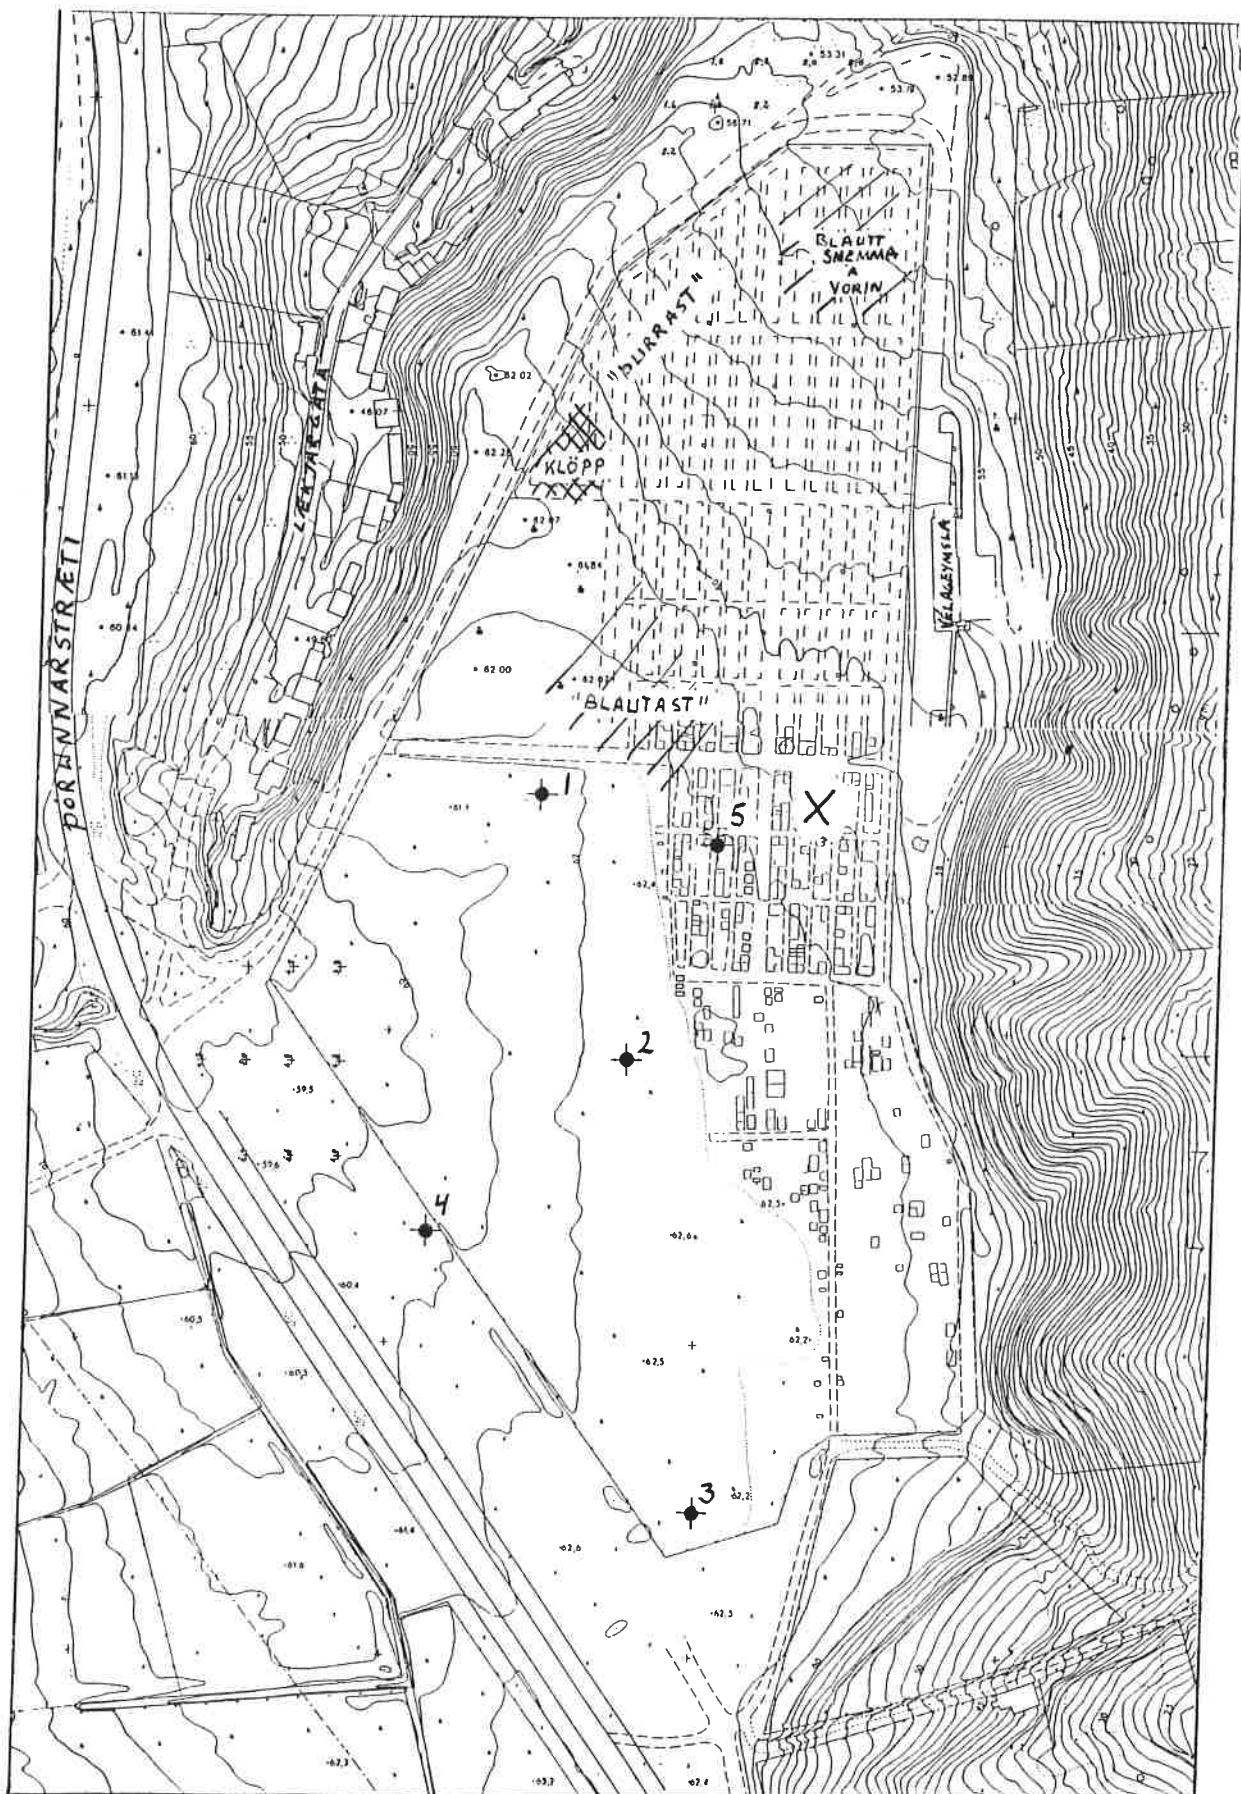
Á mynd 1 eru merkt þau svæði sem eru "blautust" eru, og þar sem mest hefur orðið vart við vatnsrennsli inn í grafir. Norðausturhorn garðsins er lægst og þar er oft mjög blautt snemma á vorin. Þar er líklega á ferðinni leysingavatn og afrennsli úr sjálfum garðinum.

Þarna sunnan við er garðurinn hæstur og flatastur, en líka "blautstu" svæðin. Samkvæmt upplýsingum starfsmanna hafa þeir orðið varir við mest vatnsrennsli á svæði sem er norðvestan við mörk gamla kirkjugarðsins (sjá mynd 1). Þar er blautt í miklum leysingavorum og miklum haustrigningum. Milli Þórunnarstrætis og gamla kirkjugarðsins er einnig oft mjög blautt og það hefur verið tilgreint sem ein aðalástæðan þess að garðurinn var á sinni tíð stækkaður til norðurs, en ekki til vesturs. Þá hefur verið bent á svæði inni í gamla kirkjugarðinum (sjá mynd 1), nánast á brún brekkunnar, en þar urðu menn, eitt leysingarvorið fyrir löngu síðan (ca. 1935), varir við að steyppt þró utan um gröf var orðin full af vatni.

**Mynd 1** Kort af kirkjugarðssvæðinu. Á kortið eru merkt "blautustu" og "þurrustu" svæðin í garðinum, hugsanleg klöpp og mæliholur. Staðsetning steyptrar þróar sem rætt er um í textanum er merkt með X.

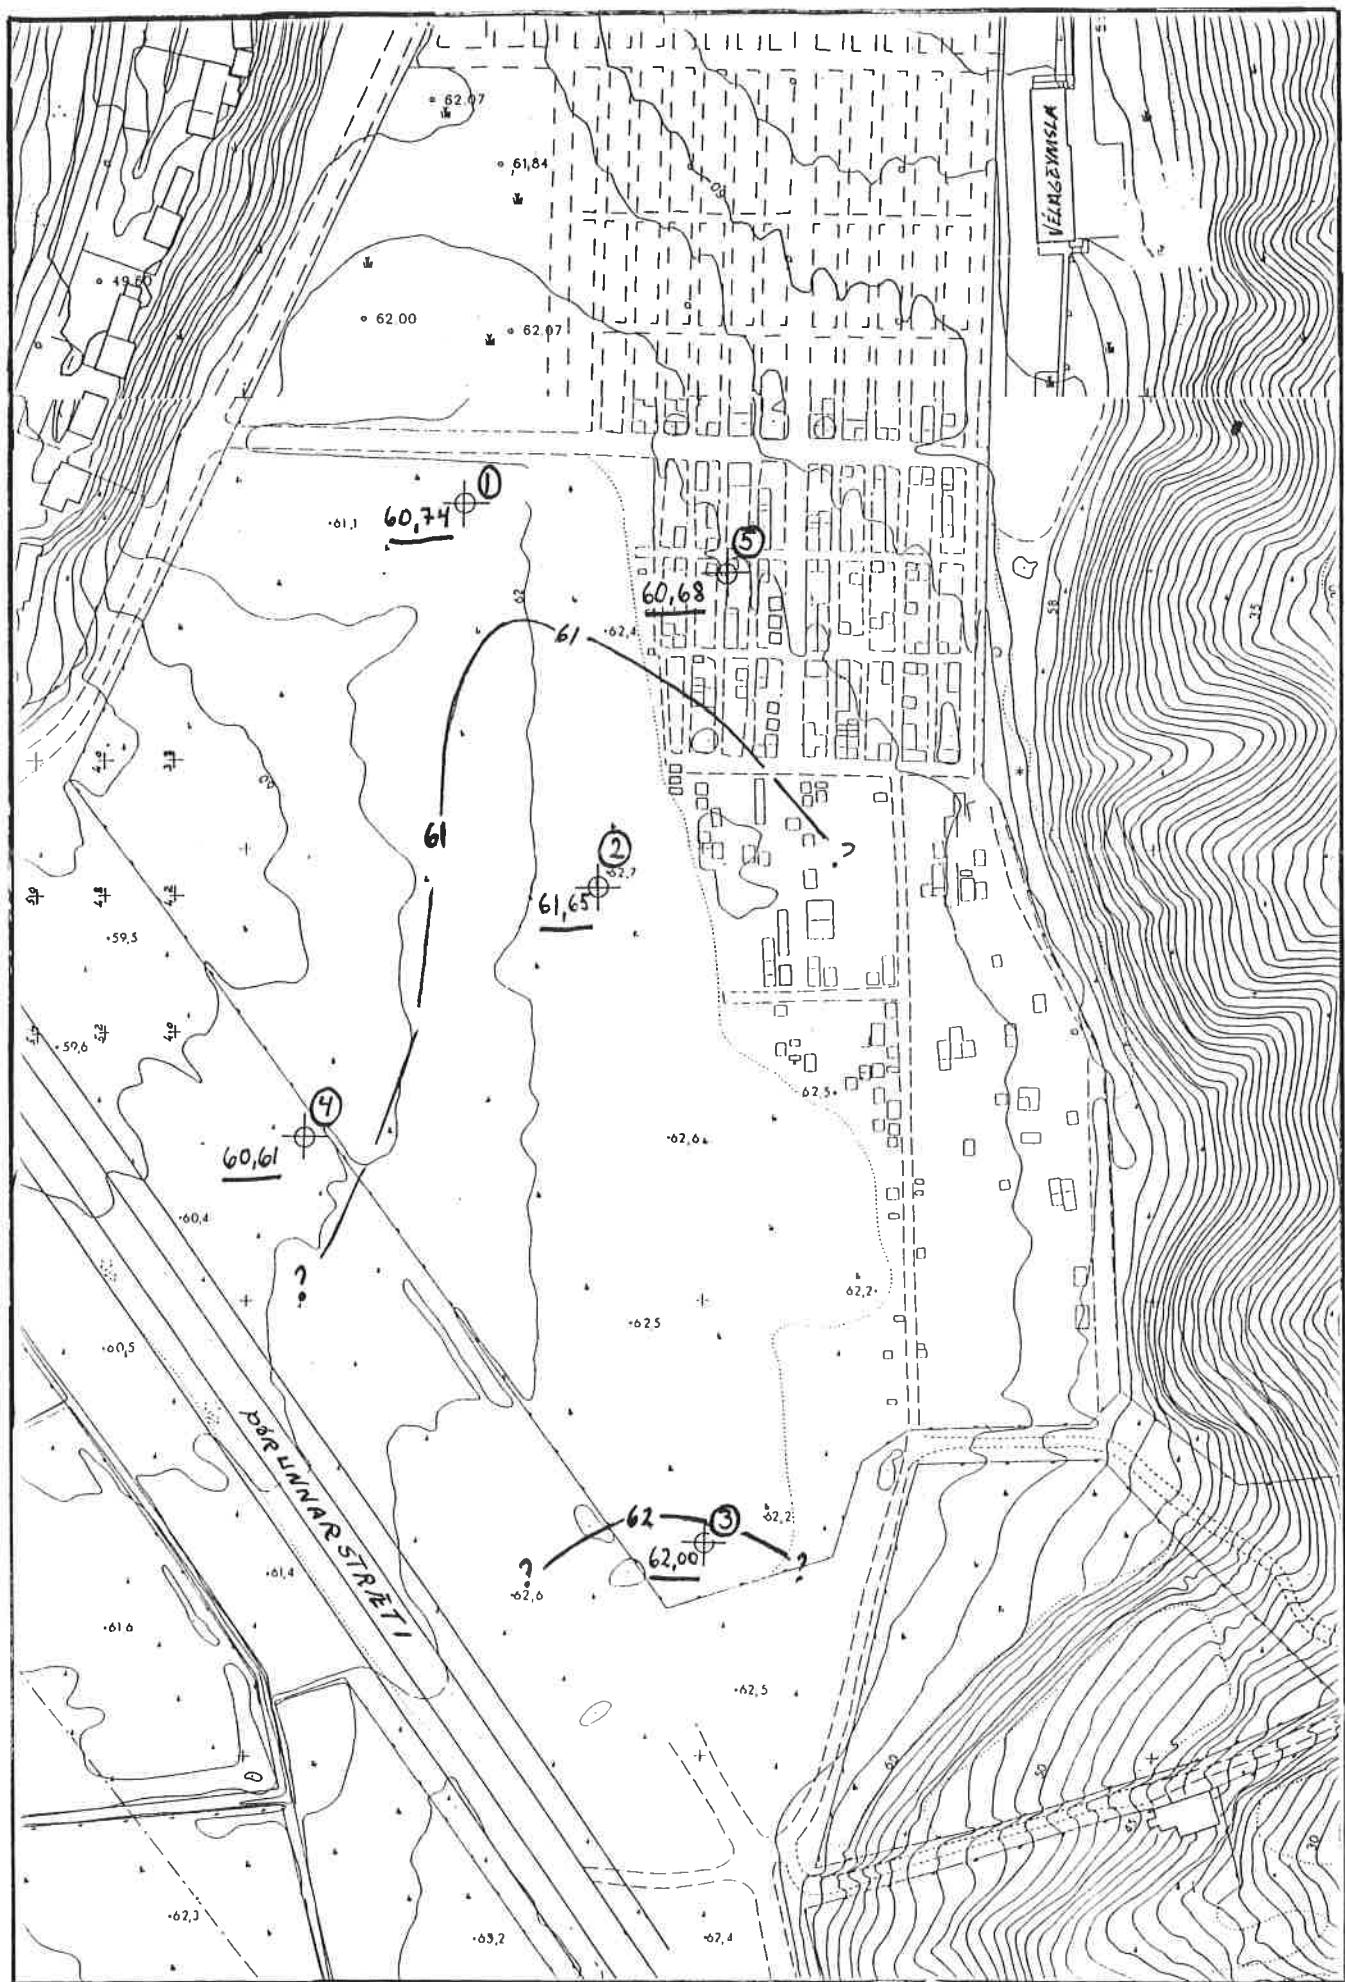
Mælinganiðurstöður staðfesta frásagnir starfsmanna kirkjugarðsins að öllu leyti. Grunnvatnsborð á mælingasvæðinu er óvenjulegt og myndar eins og tungu úr suðri norður eftir hæsta hluta svæðisins (mynd 2 og 3). Langlíkast er að grunnvatnsstraumur sé inn á svæðið úr suðri, ofan frá Naustasvæðinu og undir Þórunnarstræti (mynd 6). Grunnvatnsstaðan í holu 3, sem er syðst á svæðinu rétt ofan við gilbrún er óvenjulega há og virðist ekkert tillit taka til landslagsins (tafla 2 og 3). Af einhverjum orsökum virðist sem stíflað sé fyrir vatnsrennsli til austurs. Þá er rétt að

Mynd 2 Kort af grunnvatnsstöðunni í kirkjugarðinum 15.12.95.

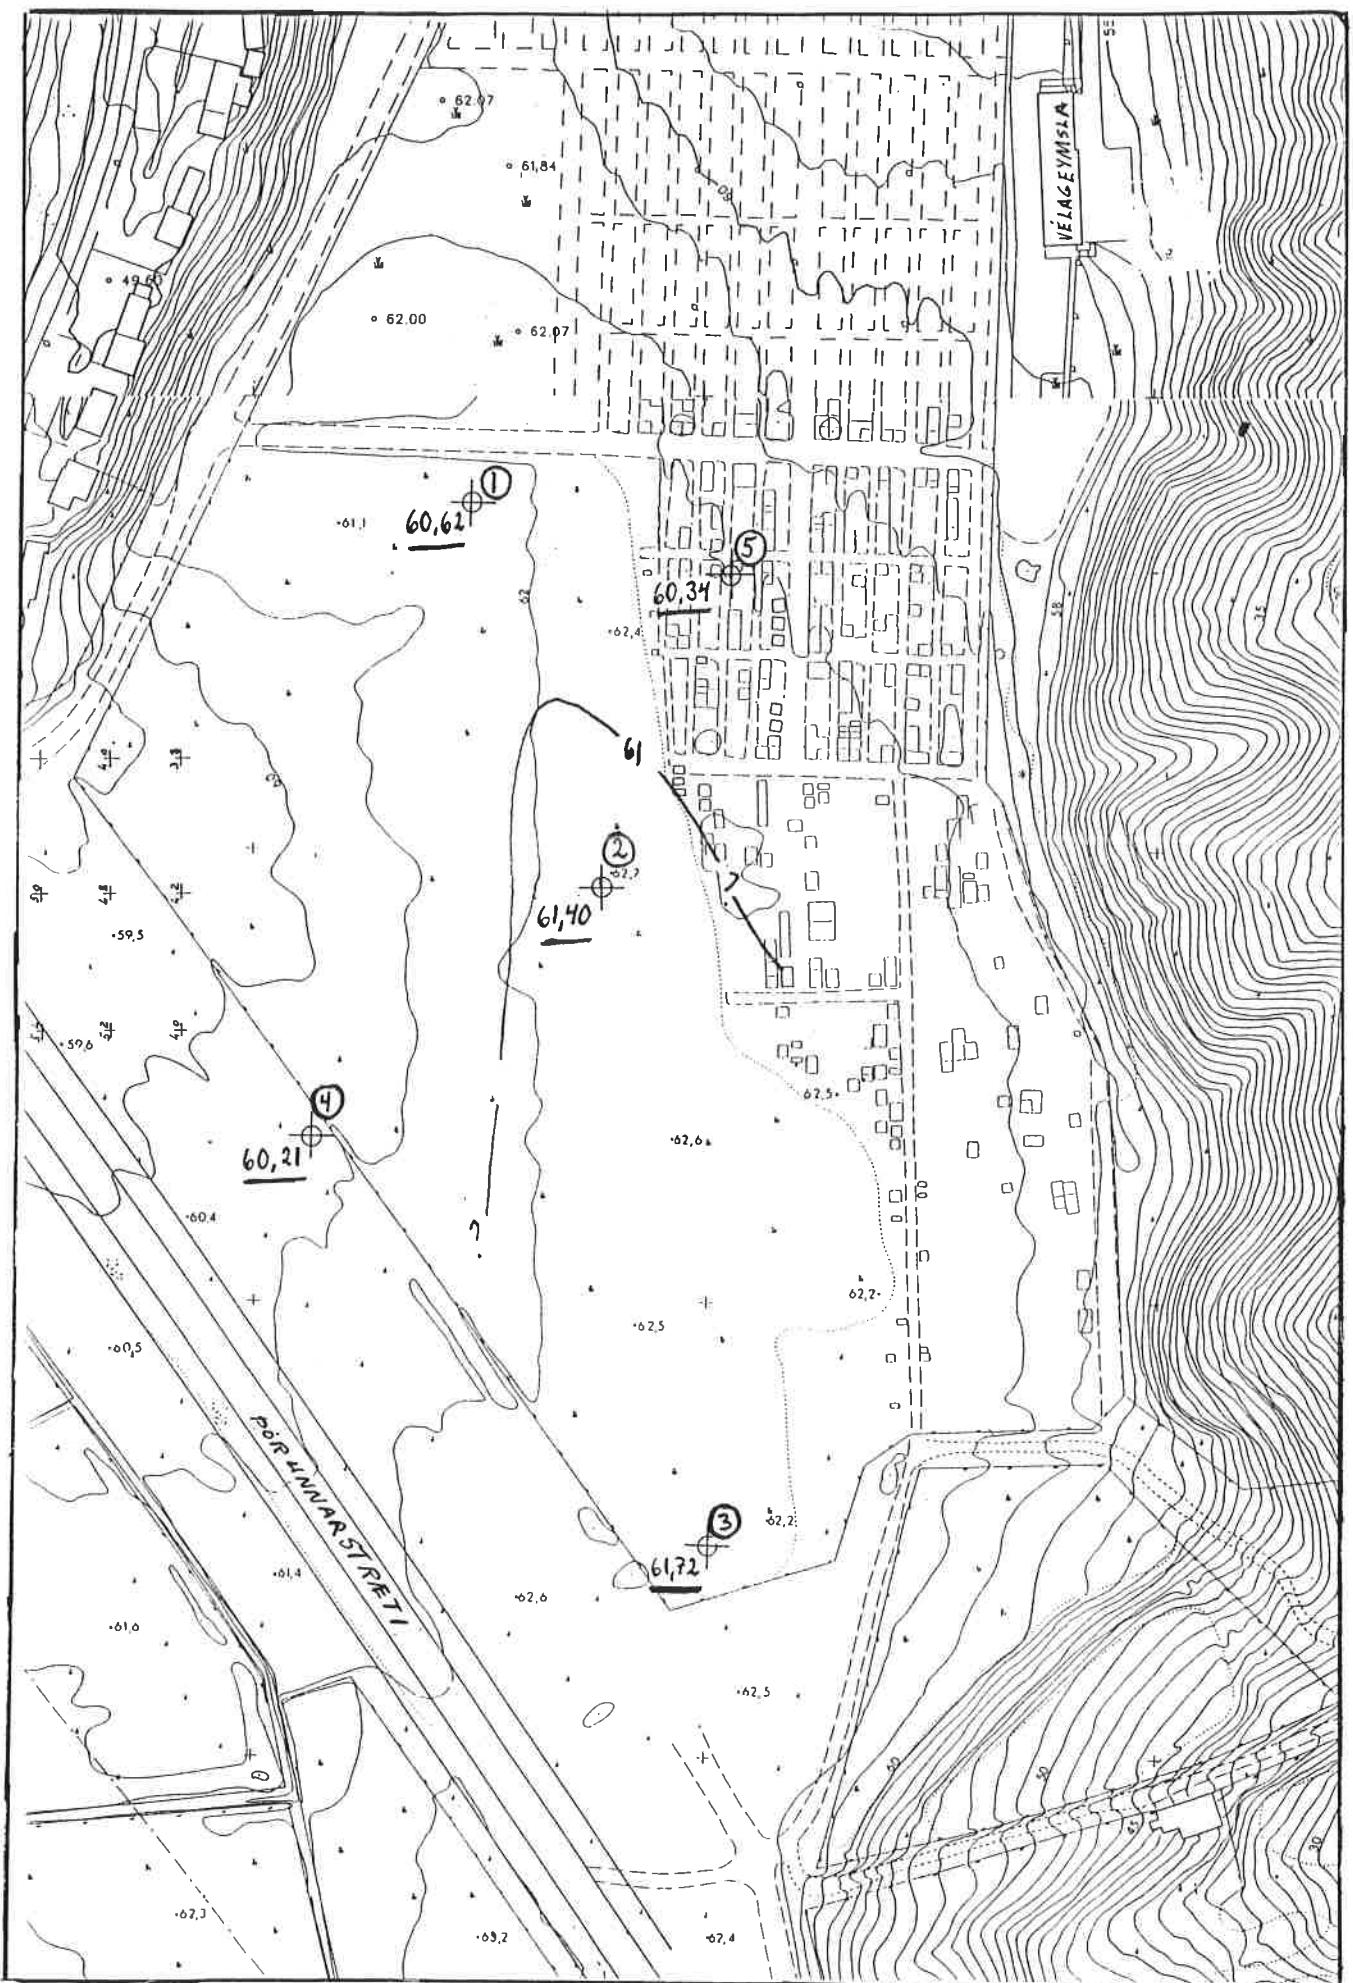
geta þess að þegar fyrstu mælingarnar voru gerðar (15.12.95), hafði nokkur tími liðið síðan fyrstu holurnar voru grafnar. Virtist mér ýmislegt benda til að vatnsborðið í holu 1 hefði fyrr staðið nokkru hærra en á mælingardaginn. Þetta gæti bent til að grunnvatnsstraumurinn hafi fyrr um haustið teygt sig norðar á svæðið og að vatnsþrýstingur hafi verið tekinn að falla, svo sem kom í ljós í næstu mælingu 05.01.96, en þá hafði grunnvatnsstraumurinn dregið sig enn frekar til suðurs (mynd 3).

Mynd 3 Kort af grunnvatnsstöðunni í kirkjugarðinum 05.01.96.

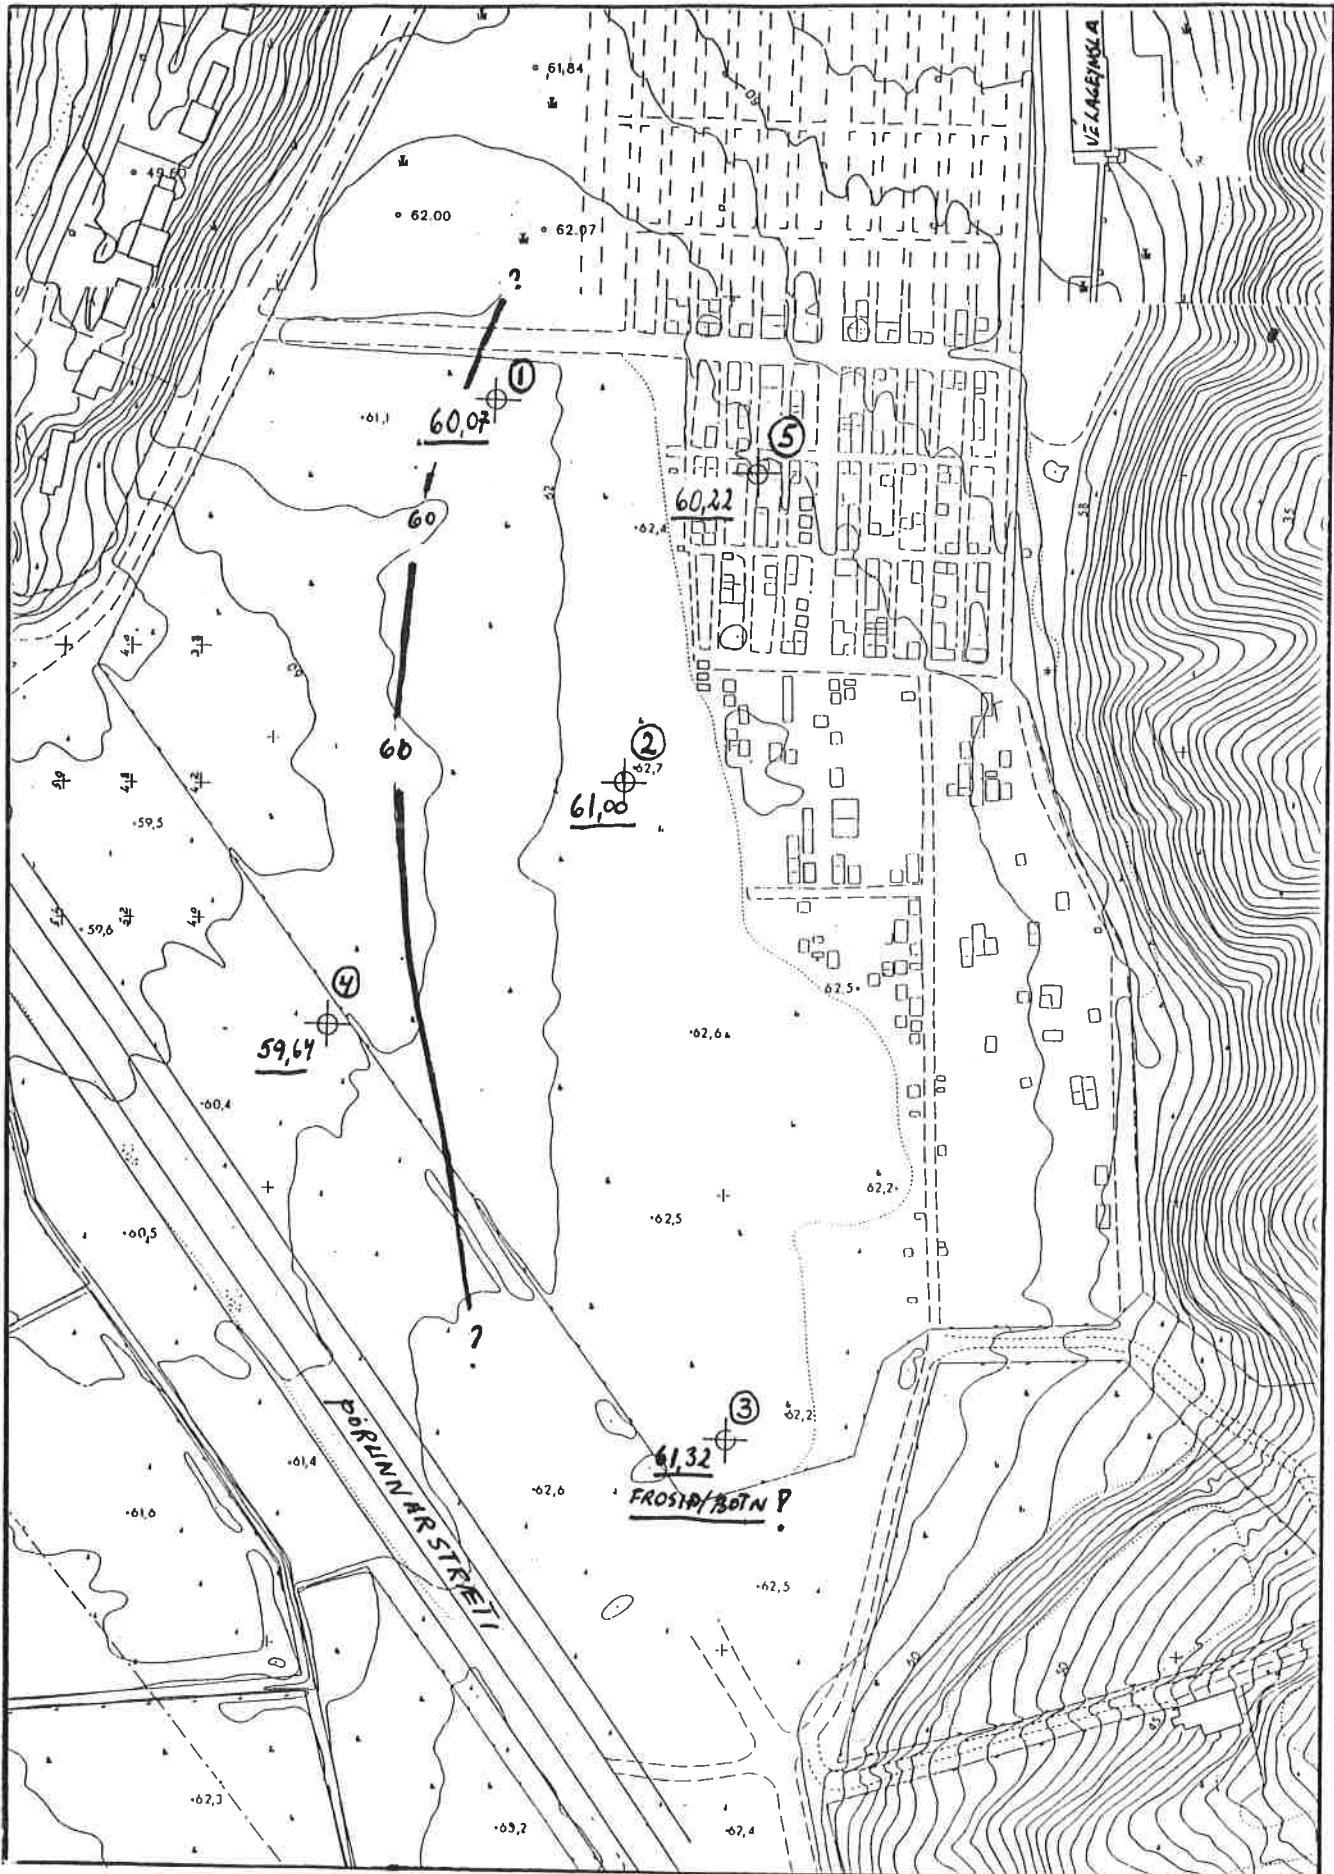
Við þriðju mælinguna (07.03.96) er grunnvatnsborðið tölувert breytt (mynd 4). Ekki er annað að sjá en þá sé grunnvatnsstraumurinn úr suðri horfinn, en athyglisveðari er þó hegðun holu 5. Vatnsborðið í henni hefur fallið mun hægar en í öðrum holum, sérstaklega á milli 05.01.96 og 07.03.96 (mynd 5, tafla 4). (Rétt er að geta þess að hola 3 virtist frosin í botni þann 07.03.96). Tafla 5 sýnir mælingar á holu 5, en þar kemur vel fram hvernig vatnsborðið í holunni hefur sveiflast með veðurfari á mælingatímanum. Það er lágt í frostaköflum en rýkur upp við hlýindi, t.d. 14.02.96 þegar asahláka var í garðinum.

Mynd 4 Kort af grunnvatnsstöðunni í kirkjugarðinum 07.03.96.

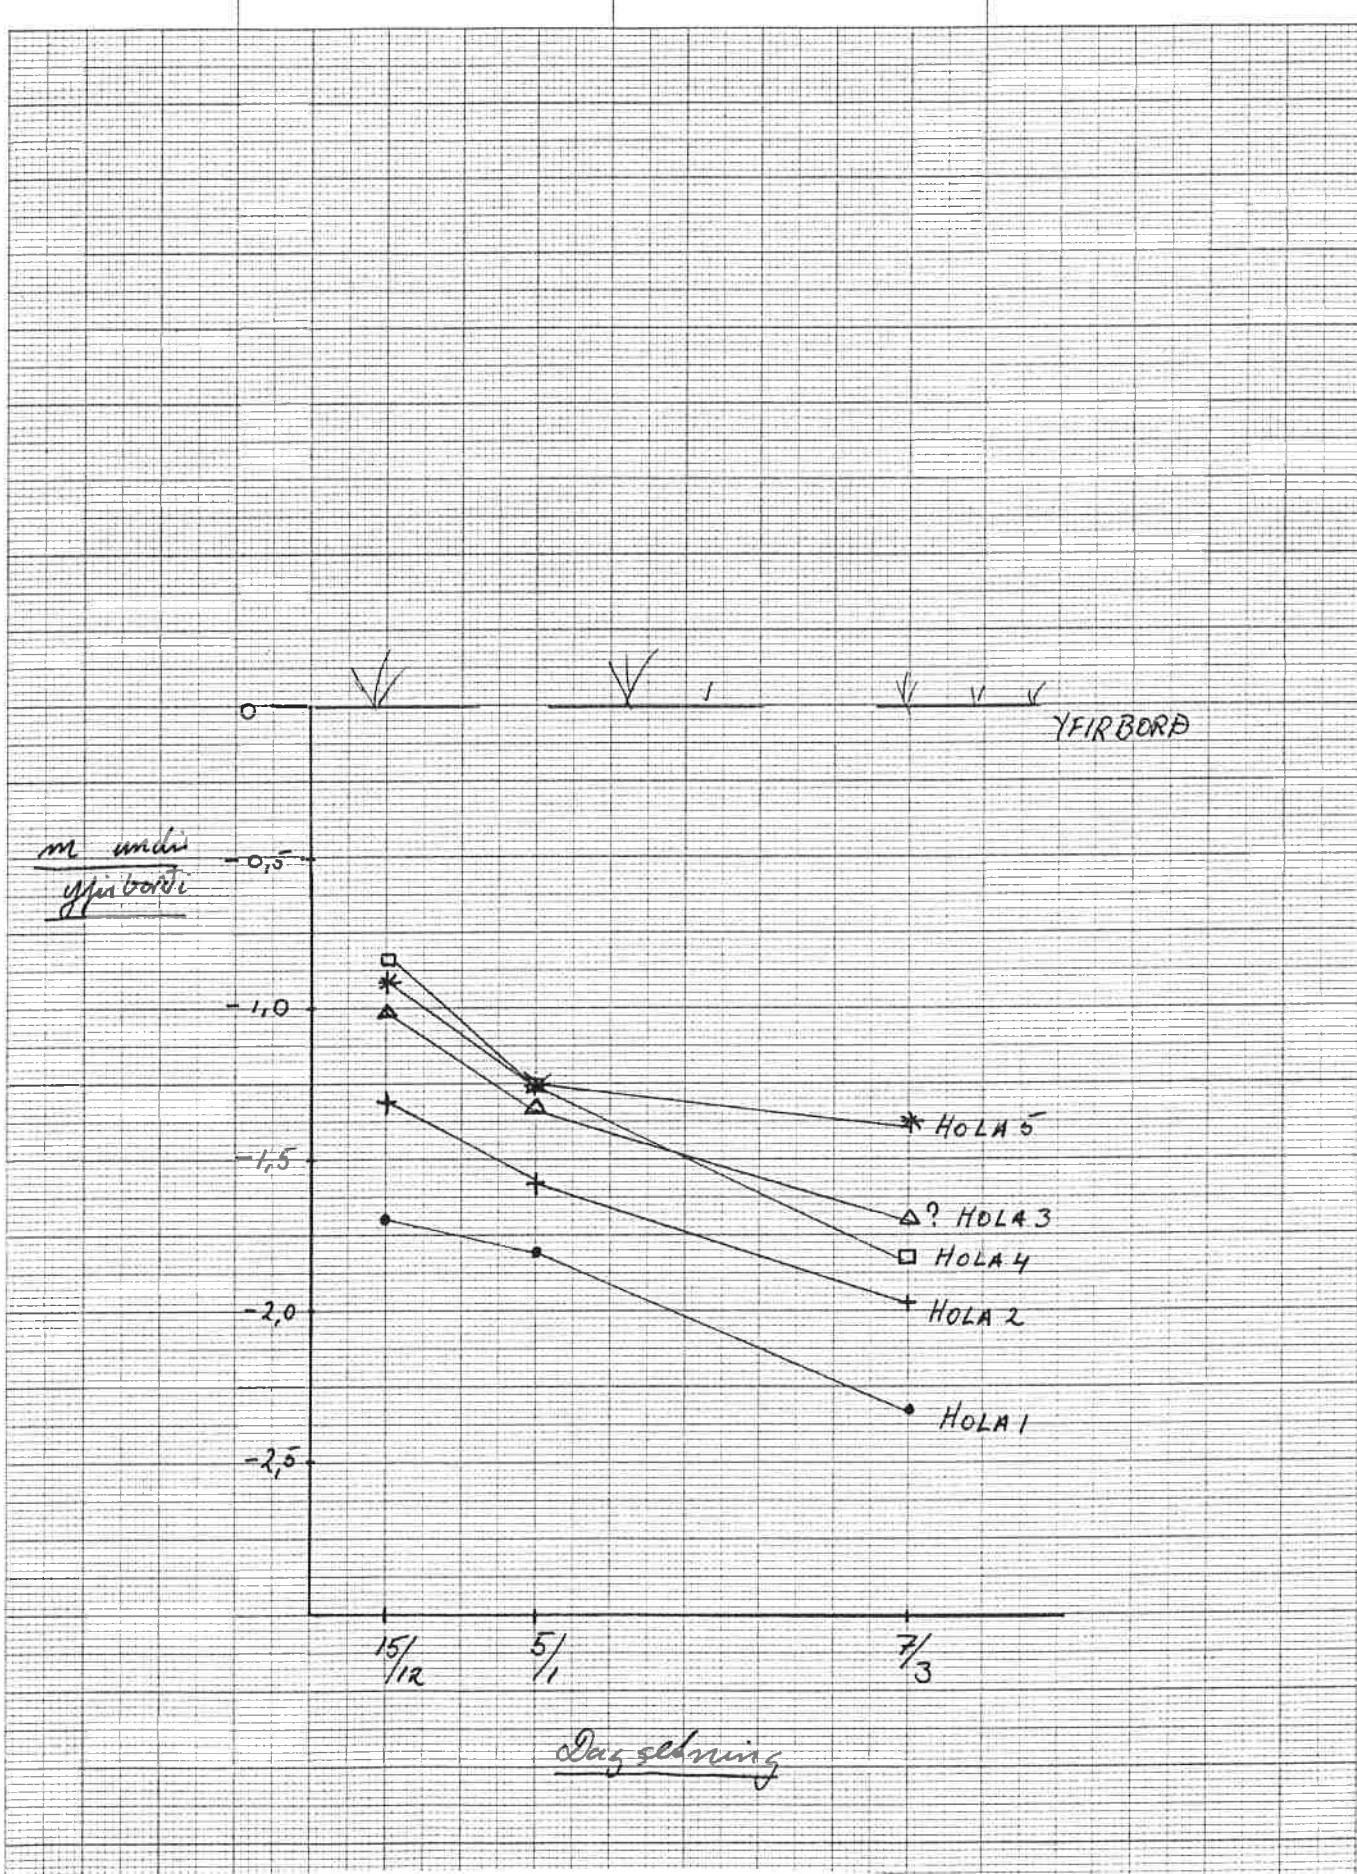
Mér þykir freistandi að skýra hægara fall grunnvatnsborðs í holu 5, með að í nágrenni hennar sé einhvers konar uppresteymi vatns, e.t.v. uppsprettu grafin undir setlögunum á svæðinu, en þetta er atriði sem að sjálfsögðu þyrfti að kanna nánar.

Mynd 5 Breytingar á grunnvatnsstöðunni í kirkjugarðinum á mælitímanum.

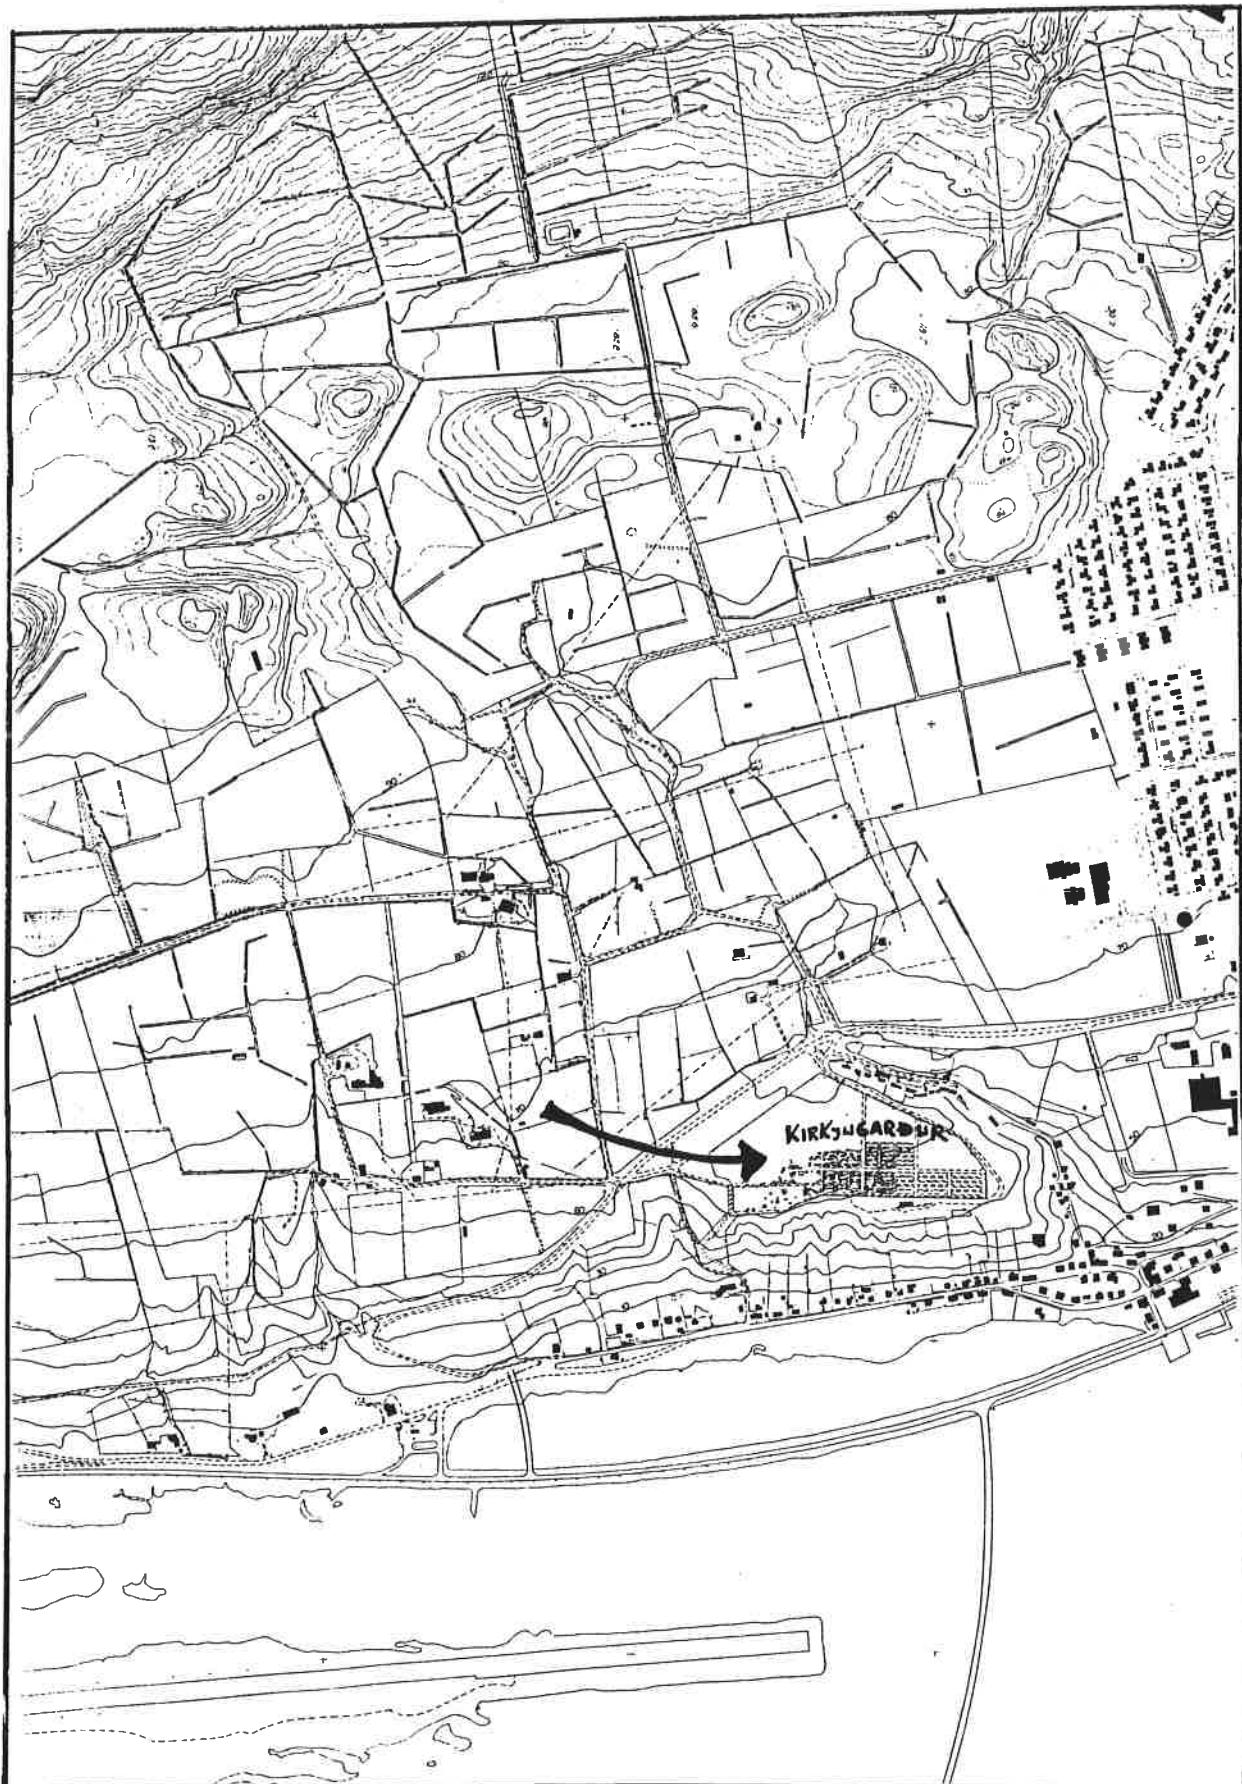
Ástæðan fyrir miklum vatnsaga í hæsta hluta kirkjugarðsins virðist vera grunnvatnsstraumur sem kemur úr suðri inn á

svæðið (mynd 6). Hugsanlega leynist líka uppsprettu í jarðlögunum í garðinum.

**Mynd 6** Lega hugsanlegs grunnvatnsstraums af Naustasvæðinu að kirkjugarðinum.

Til að losna við vatnsagann virðist mér þurfa að leggja dreinlagnir í garðinn. Til að hanna þær verða að koma aðilar sem hafa reynslu og þekkingu á að leysa svipuð vandamál, bæði jarð- og verkfræðilega. Samhliða hönnunarvinnu þurfa sennilega að fara fram frekari rannsóknir, svo sem að halda áfram mælingum á grunnvatnsstöðunni og grafa könnunarholur í setlögin.

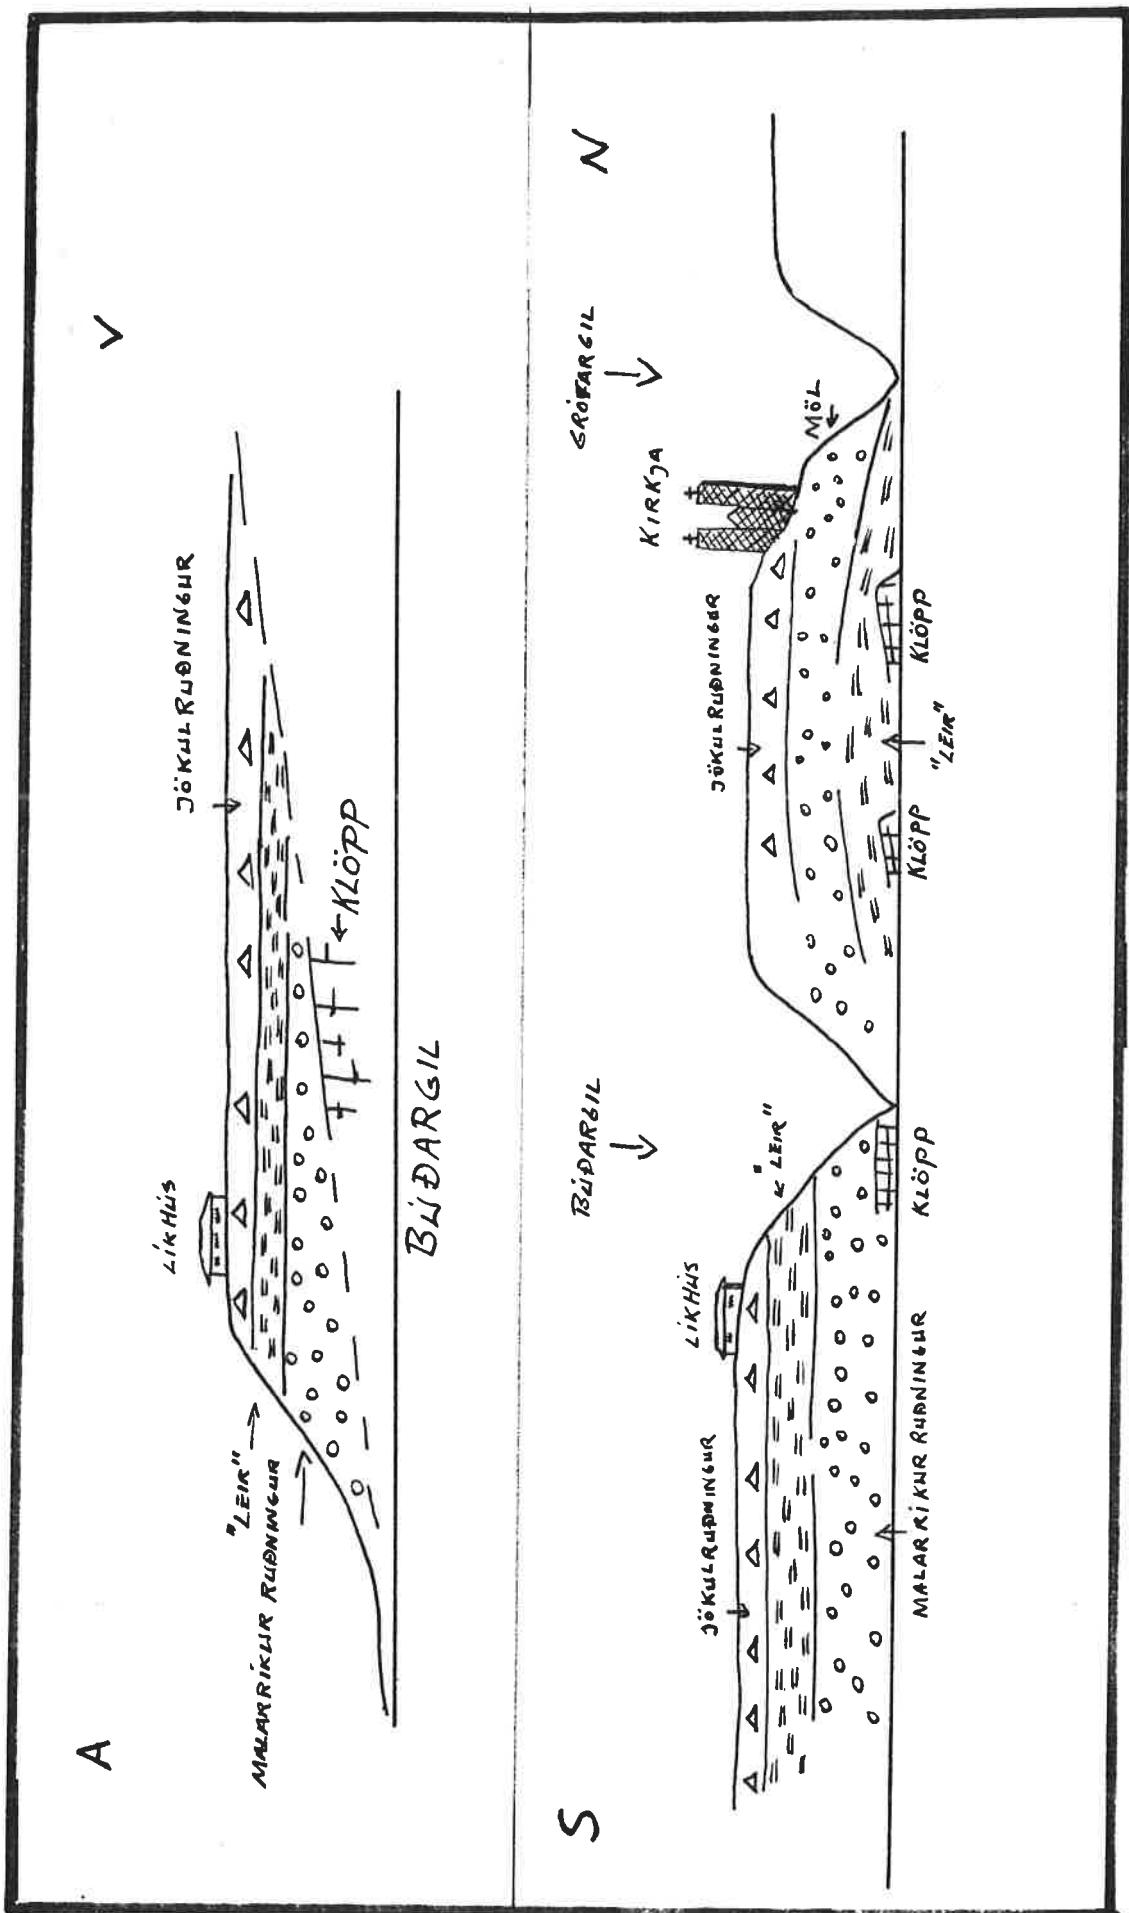
Neðst í Búðargili sést í berggrunn, en sunnan Búðargils liggur þykkur malarríkur ruðningur ofan á honum (mynd 7). Víða eru hrein malarlög inn á milli í ruðningnum. Eru þau vatnsleiðandi og tengjast uppsprettur þeim. Skriður sem fallið hafa úr brekkunni hafa margar átt upptök í þessum uppsprettum.

Efst er svo jökulruðningur (mynd 7), sem er mun þynnri en hin lögur en hugsanlega samsettur úr fleiri en einu ruðningslagi. Vatnsaginn í garðinum fylgir ruðningnum en svo

Mynd 7 Snið af jarðlögum í Akureyrarbrekkunum. Myndin er byggð á Trausta Einarsyni (1959).
