**Skriðufallið við Ólafsfjarðarkaupstað,
11 nóvember 1999**

Halldór G. Pétursson

Unnið fyrir Snjóflóðadeild Veðurstofu Íslands

NÍ-99019

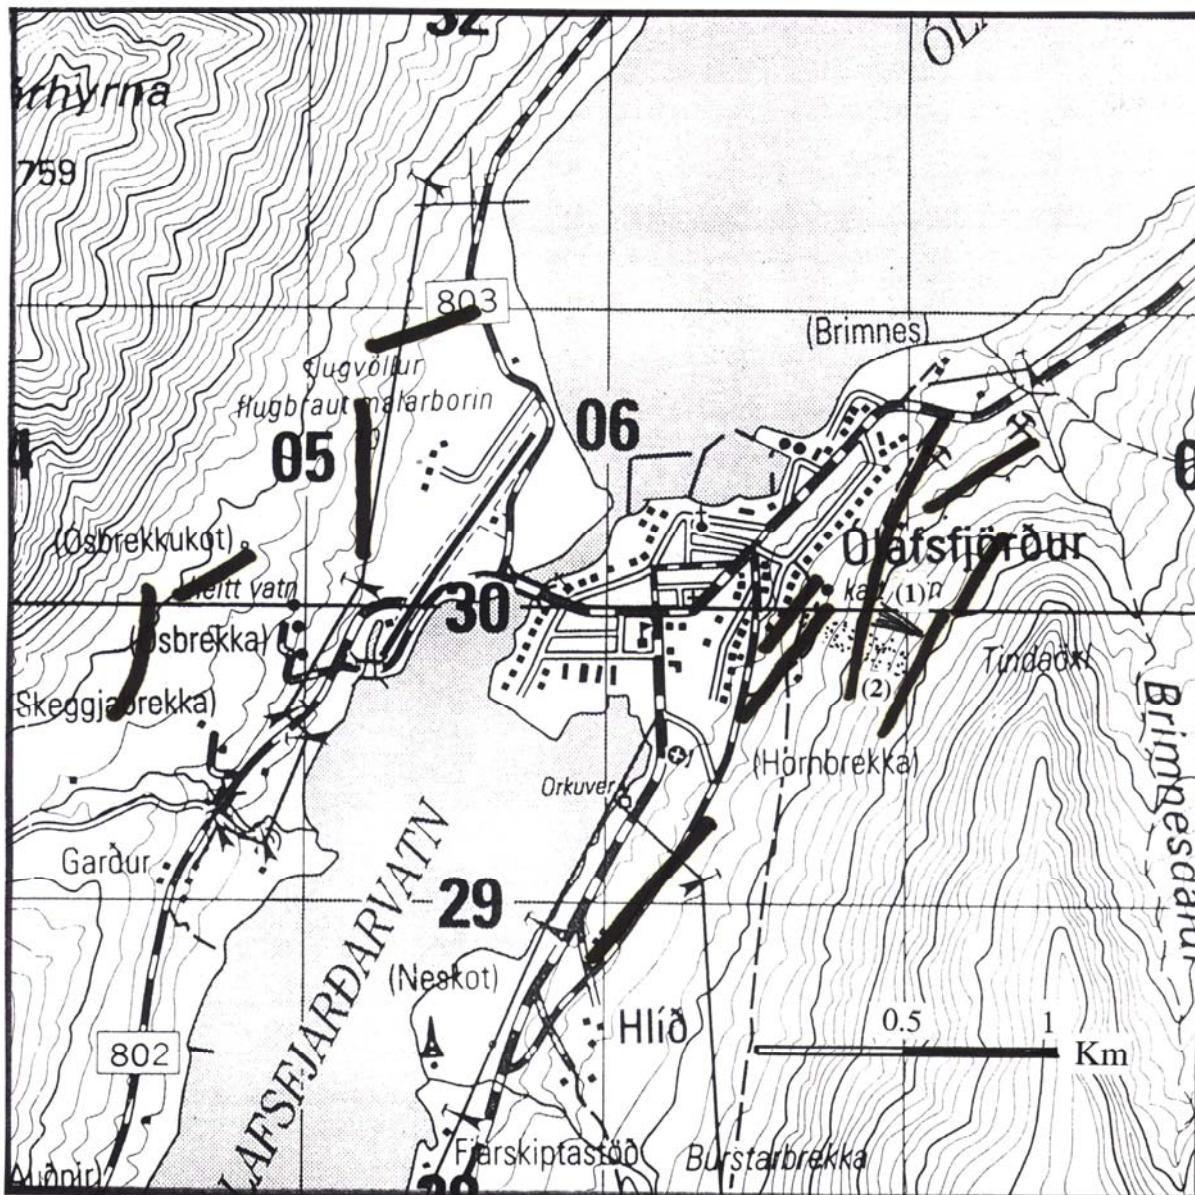
Um kl. 10:20 þann 11. nóv. féll svo skriða úr Tindaöxlinni, beint fyrir ofan Ólafsfjarðarkaupstað (mynd 1). Upptök hennar voru í hjallabrún í um 200 m hæð, rétt utan við skriðuörin sem mynduðust í hlíðinni haustið 1988. Skriðan sem var um 15 m breið og á að giska 250 m löng, féll í skurð í hlíðarrótunum neðan við, barst með honum til norðurs og eftir öðrum skurðum og ræsum til sjávar, rétt utan við bæinn. Þessi skurður var grafinn eftir skriðuföllin haustið 1988 og m.a. hugsaður sem varnarvirki gegn aurskriðum (Björn Jóhann Björnsson 1988).

Uppi á hjallanum ofan við skriðuupptökin er annar skurður (mynd 1), en upptökin eru aðeins 4-5 m frá brún hans. Samkvæmt upplýsingum Ásgeirs Loga Ásgeirssonar, bæjarstjóra á Ólafsfirði, sem fór um fjallið rétt eftir skriðufallið, var sá skurður þá stíflaður af krpa og þéttum snjó. Leysingarvatn tók þó fljótlega að skila sér eftir honum og þegar ég kom í Ólafsfjörð um hádegisbilið, þá fossaði kolbrúnn lækur niður hlíðina rétt innan við skíðalyftuna. Var lækurinn mjög dökkur fram eftir degi, eða minnsta kosti allt til kl. 15. Skilaði það vatn sér í Ólafsfjarðarvatn úr skurðum innan við elliheimilið Hornbrekku. Vel má vera að stíflan í skurðinum hafi einhvern þátt átt í vatnssöfnuninni uppi á hjallanum, sem kom skriðunni af stað. Brúni liturinn á læknum gæti þó bent til þess að jarðlögin uppi á hjallanum hafi verið mun víðar vatnsósa, en þar sem að skriðan hljóp og að leysingarvatnið hafi að mestu hripað beint niður í jarðlögin.

Mynd 1: Kort af skurðum, sem m.a. eru hugsaðir til varnar aurskriðum í nágrenni Ólafsfjarðarkaupstaðar. Skriðan sem féll 11. nóv. 1999 er merkt með (1), en skriðuörið frá 1988 með (2).

Skurðirnir sem grafnir voru við Ólafsfjarðarkaupstað, haustið 1988 hafa sannað gildi sitt. Til þess að þeir virki sem skildi, er nauðsynlegt að hreinsa úr þeim þann framburður sem safnast hefur í þá við skriðuföllin 1997 og 1999. Þá er eðlilegt að fara yfir allt skurðakerfið, kanna ástand þess og endurnýja það þar sem þess þarf. Æskilegt er að þessi vinna fari fram sem fyrst. Í sambandi við fyrirhugað mat á ofanflóðahættu við Ólafsfjarðarkaupstað er rétt að endurmeta öll varnarvirki í nágrenni bæjarins og ljúka þannig því hönnunarstarfi sem hafið var haustið 1988.
