# VÖKTUN Á ÁGANGI FERÐAMANNA Á AUSTURLANDI SUMARIÐ 2021

NA-210221  
Desember 2021

| <b>Heiti skýrslu (aðal- og undirtitill):</b><br>Vöktun á ágangi ferðamanna á Austurlandi sumarið 2021. | | <b>Síðufjöldi:</b> 26 |

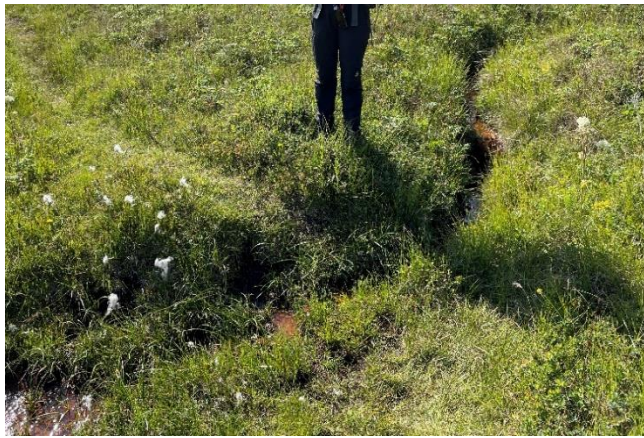
Ástand efri göngustígsins var almennt frekar gott. Þessi göngustígur er greinilega mjög fáfarinn og þar sem hann liggur í gegnum graslendi sést nánast ekki marka fyrir honum (3. mynd). Stígurinn liggur þó að mestu í gegnum mólendi og smá votlendi. Mjög lítil úrkoma var í júlí og því voru flest votlendissvæði skraufaburr. Þau gætu hins vegar verið áhyggjuefni í „venjulegu“ tíðarfari og orðið til þess að drulla myndist á stígnum ef umgangur verður meiri. Þrátt fyrir eindæma þurrkatíð sumarið 2021 var samt

sem áður drulla á göngustígnum þar sem hann fór yfir lítinn læk á tveimur stöðum. Verst leit svæðið út í kringum útsýnisskífuna og lágu þar margir óþarfir hliðarstígar. Þær skemmdir voru kortlagðar ítarlega sumarið 2020.

**3. mynd.** T.v. sést nánast ekki marka fyrir göngustígnum þar sem hann liggur í gegnum graslendi. T.h. sjást skemmdir á göngustígnum þar sem hann fer yfir læk.

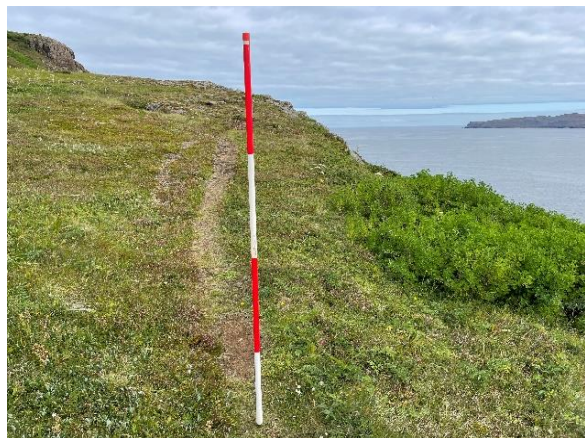
Lúpína vex á þó nokkrum stöðum í Fólkvanginum. Á tveimur stöðum liggur efri göngustígurinn í gegnum stórar lúpínubreiður og víða er mikið af lúpínu fyrir neðan göngustíginn sem skriður síðan niður klettana fyrir ofan aðalgöngustíginn (4. mynd). Töluvert af lúpínu er einnig í hliðunum fyrir ofan Fólkvanginn og finnst lúpína gjarnan á lækjarbökkunum. Stefnt er að því að kortleggja útbreiðslu lúpíunnar nánar þegar búið er að vinna myndirnar sem teknar voru með flygildi. Mikilvægt er að sporna við ágangi lúpínu innan Fólkvangsins því enn sem komið er virðist dreifing lúpínu vera viðráðanleg.

**4. mynd.** Göngustígurinn liggur í gegnum þetta lúpínubreiðu (t.v.) en einnig er hún víða fyrir neðan göngustíginn og skriður síðan niður klettana fyrir ofan aðalgöngustíginn (t.h.).

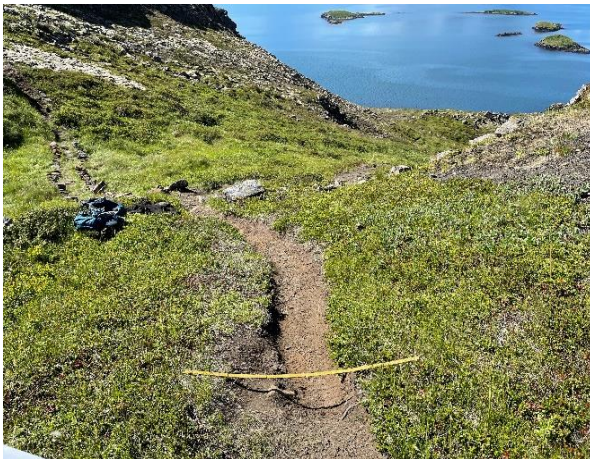
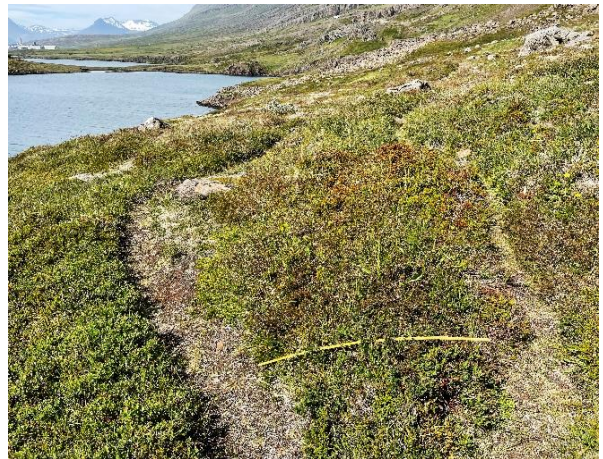
Ástandið á syðri göngustígnum var mjög misjafnt, á köflum var stígurinn fín en á stærstum hluta var stígurinn ekki í góðu ástandi. Göngustígurinn lá að mestu í gegnum mólendi en einnig í gegnum votlend svæði. Í upphafi stígsins var töluverður bratti og þar var gróðurhula að mestu horfin og stígurinn farinn að rista djúpt (6. mynd). Á miðri leið skiptist göngustígurinn upp í tvo mjög greinilega stíga sem báðir lágu í gegnum blaut svæði. Stígarnir skiptust síðan enn frekar upp í fleiri stíga á mörgum stöðum og víða voru tveir mjög greinilegir stígar hlið við hlið. Hér var mjög erfitt að átta sig á því hver aðalstígurinn var og mikið af skemmdum skráðar. Ljóst er að ráðast þarf í einhverjar úrbætur á þessum stíg og spurning hvort stíkun á göngustígnum væri einföld lausn til að byrja með. Þegar vettvangsvinna fór fram var hópur af sjálfboðaliðum frá Umhverfisstofnun ásamt landverði að leggja nýjan göngustíg upp á Innri-Hólmaborg (6. mynd).

**6. mynd.** Syðri göngustígurinn er brattur í upphafi og þar er gróðurhula horfin úr stígunum. Þá sést einnig í nýja göngustíginn upp á Innri-Hólmaborg (t.v.). Víða voru langir hliðarstígar við syðri göngustíginn (t.h.).

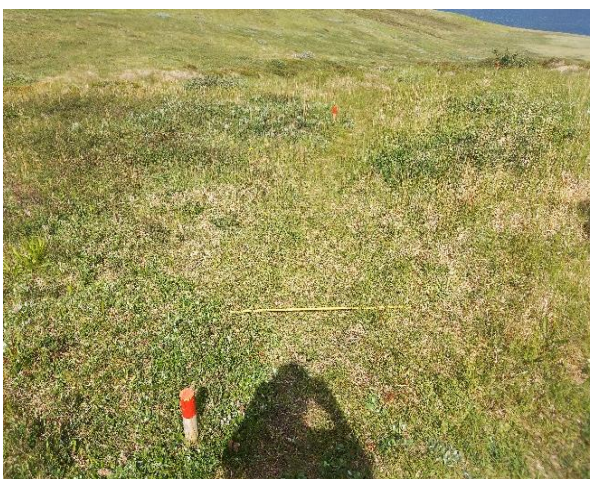
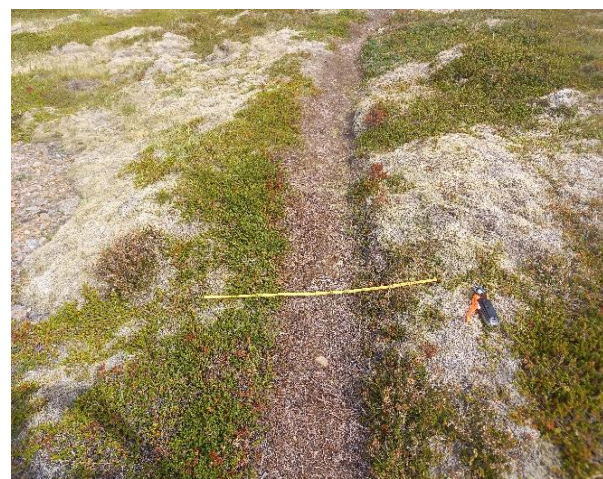
Almennt var nyrðri göngustígurinn í góðu ástandi. Þar sem göngustígurinn hefst markaði lítið fyrir stígunum en stígurinn varð greinilegri austar á gönguleiðinni (7. mynd). Að mestu lá gönguleiðin í gegnum moslendi og var algengast að skráð yfirborð stígs væri dauðar plöntuleifar (7. mynd). Engar skemmdir voru skráðar á þessari gönguleið aðrar en að skráð var niður að hér og þar væri stígurinn dýpri en 10 cm.

**7. mynd.** Rétt sést markaði fyrir göngustígnum þar sem hann byrjar (t.v.) en þegar austar er komið á göngustígnum verða dauðar plöntuleifar áberandi á yfirborði stígsins (t.h.).

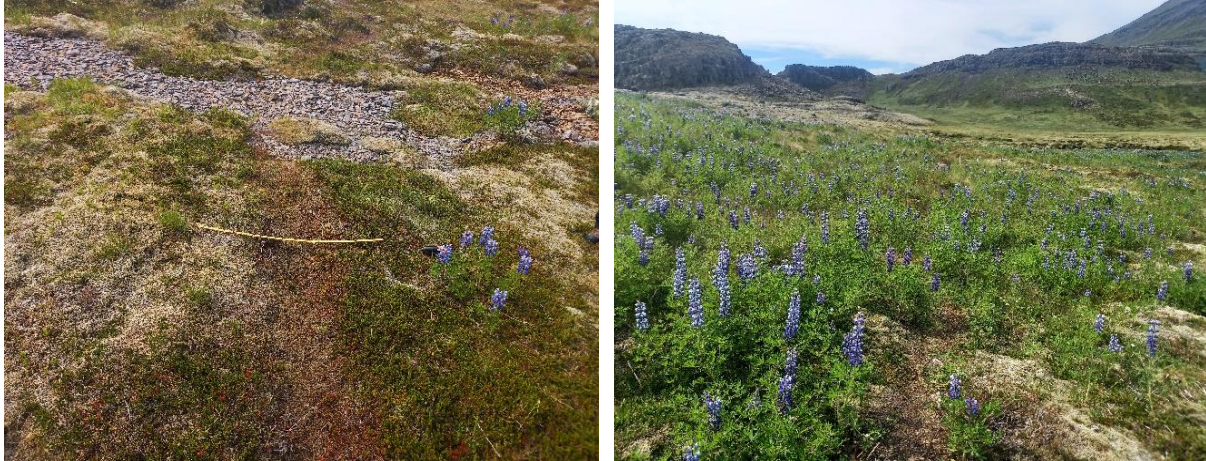
Töluvert er af lúpínu í Hólmanesi, bæði innan friðlandsins og fólkvangsins, líkt og sjá má á 4. mynd. Við nyrðri göngustíginn er lúpína mjög víða farin að breiðast út og mikið af stökum plöntum skráðar þar. Þá liggur göngustígurinn á einum stað í gengum stóra og þétta lúpínubreiðu (8. mynd). Sumarið 2020 sáust ummerki eftir slátt á lúpínu á nesinu norðanverðu. Engin ummerki sáust um að lúpína hefði verið upprætt sumarið 2021. Mikilvægt er að fylgja þessu verki eftir og halda áfram að uppræta lúpínuna á meðan hún er enn viðráðanleg.

**8. mynd.** Lúpínan er víða farin að ógna nyrðri göngustígnum og eru stakar plöntur algengar við stíginn (t.v.). Göngustígurinn liggur einnig í gegnum stóra lúpínubreiðu. Á myndinni miðri sést í stiku með rauðum toppi (t.h.).

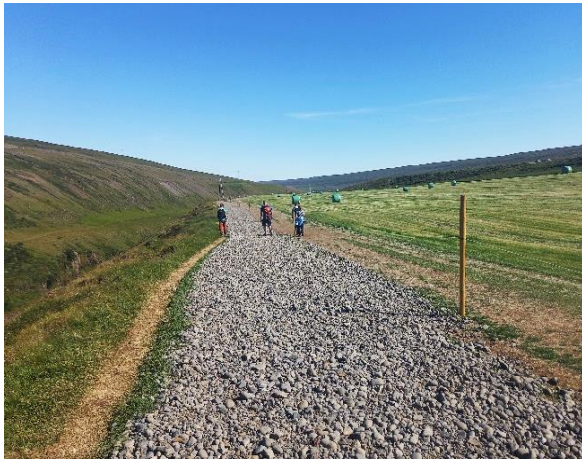
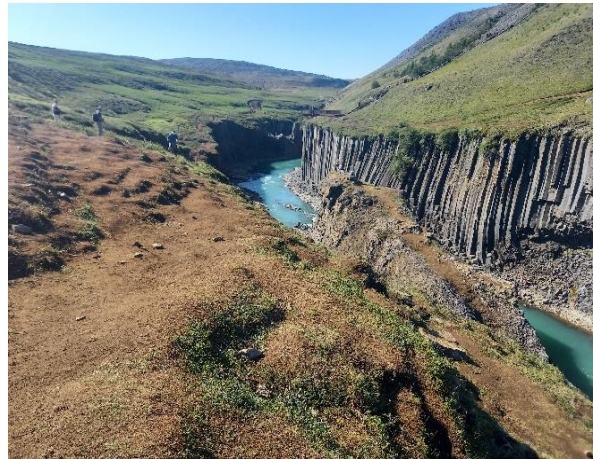
er efnið sem borið var í göngustíginn mjög gróft svo erfitt er að fóta sig á stígnum og kýs fólk frekar að ganga á túninu eða við hlið göngustígsins (10. mynd). Einungis er búið að leggja efni í hluta af göngustígnum og hefur ekkert verið gert fyrir göngustíginn síðasta spölinn við sjálft gilið. Þar eru margir stígar og stór útröðkuð svæði (10. mynd). Stígurinn er víða mjög breiður og oft eru margir slóðar sem liggja hlið við hlið. Gróðurhula var á flestum stöðum alveg horfin úr stígnum. Sumarið 2020 var með góðum vilja hægt að segja að tveir meginstígar væru á svæðinu við gilið og voru báðir stígarnir að mestu stíkaðir þó þeir hafi verið illgreinanlegir frá öðrum hentistígum. Í ár var ekki með nokkru móti hægt að tala um tvo meginstíga. Fólk gengur út og suður um fjölda stíga sem hlykkjast um allt svæðið. Einstaka stíku er ennþá að sjá en þær villa oftast frekar fyrir og virðast vera fjarri þeim svæðum sem að fólk gengur á. Því væri frekar ráð að fjarlægja þessar örfáu stíkur sem eftir eru þar sem þær eru frekar ruglandi fyrir ferðamenn.

**10. mynd.** Klausturselsmegin í Stuðlagili. Ferðamenn kjósa heldur að ganga við hlið lagða göngustígsins þar sem erfitt er að fóta sig á rúnnaðu og grófu efninu (t.v.). Síðan hefur ekkert verið gert fyrir seinni hluta göngustígsins og eru stór svæði mikið útröðkuð (t.h.).

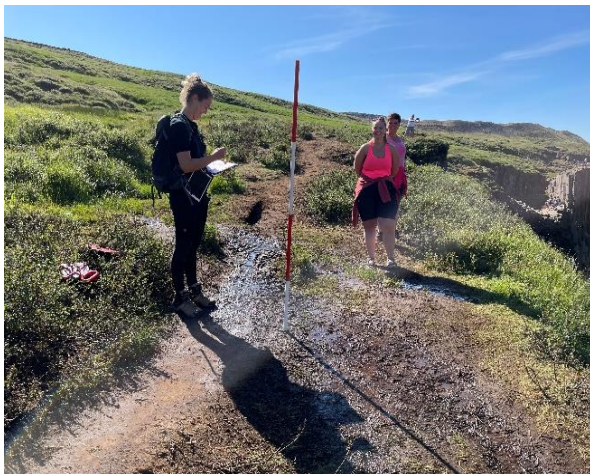
Þar sem göngustígurinn liggur í gegnum votlend svæði er mikil drulla á stígnum. Reynt hefur verið að dreina versta svæðið með stórum skurði fyrir ofan göngustíginn (11. mynd) og virðist það vera að skila einhverjum árangri, þó frágangur hafi ekki beint verið til fyrirmyndar.

**11. mynd.** Víða er mikil drulla á göngustígnum þar sem hann liggur í gegnum votlend svæði (t.v.) og reynt hefur verið að dreina verstu svæðin (t.h.).

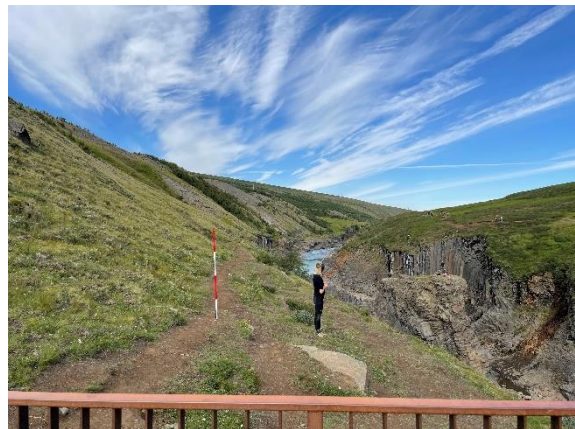
Í gilið Klausturselsmegin má auðveldlega ganga upp á svokallaða Eyju. Þar var heiðagæsarhreiddur vorið 2020 en stöðugur straumur fólks sumarið 2021. Ferðamenn ganga víða alveg við gilbrúnina og virðast ekki láta það stoppa sig þó að greinilega sjáist að stuðlarnir eru sprungnir frá. Grundarmegin er búið að byggja stiga niður að útsýnisstað við gilið og loka göngustíg sem lá norðar og niður í gilið, sem betur fer. Sá göngustígur var stórhættulegur þar sem lítið sem ekkert efni var í stígnum sjálfum og snarbratt niður í gilið. Auðvitað eru alltaf einhverjir svartir sauðir sem láta sér ekki nægja að ganga einungis niður á útsýnispallinn heldur klifra yfir handriðið eða smeygja sér undir það og ganga svo áfram að stígnum sem liggur norðar (12. mynd). Við vettvangsathugun varð starfsfólk Náttúrustofunnar vitni að ferðamönnum skríða eftir gamla stígnum til að reyna að komast ofan í gilið. Jafnvel þó búið sé að strengja band sem lokar göngustígnum að ofan þarf að merkja það betur að göngustígurinn sé lokaður og eins væri ákjósanlegt að hafa einhverjar merkingar við útsýnispallinn líka. Mikið traðk er í kringum útsýnispallinn og voru skemmdir skráðar þar. Litlum birkitrjám hefur verið plantað víða í kringum útsýnispallinn en munu líklega eiga erfitt uppdráttar með áframhaldandi traðki og álagi. Ákjósanlegt væri því að vera með endurtekna myndvöktun við útsýnispallinn til að fylgjast með frekari skemmdum á gróðurfari.

**12. mynd.** Grundarmegin er búið að ljúka við byggingu stiga og útsýnispalls niður að giliinu (t.v.). Hinum megin við gilið má sjá hversu stórt svæði er úttraðkað Klausturselsmegin. Auðvelt er að koma sér yfir eða undir handriðið á útsýnispallinum og áfram að gamla stígnum sem liggur norðar (t.h.).

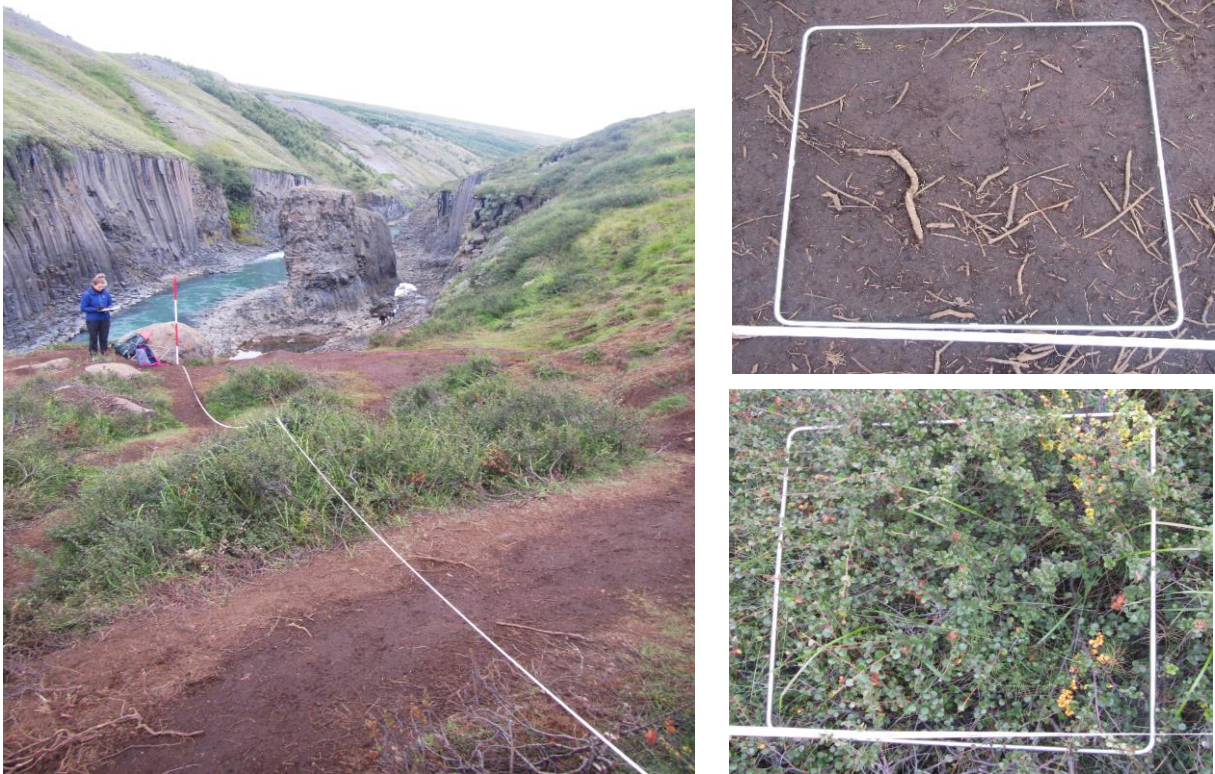
**13. mynd.** Seinna gróðursniðið sem var lagt út. Hliðarstígar liggja í gegnum sniðið og fer það úr mikið röskuðu í lítið raskað og síðan aftur í mikið raskað vegna þessa (t.v.). Á myndunum til hægri má sjá mikið raskaðan gróðurreit og síðan óraskaðan gróðurreit sem liggur inná milli mikið raskaðs svæðis.

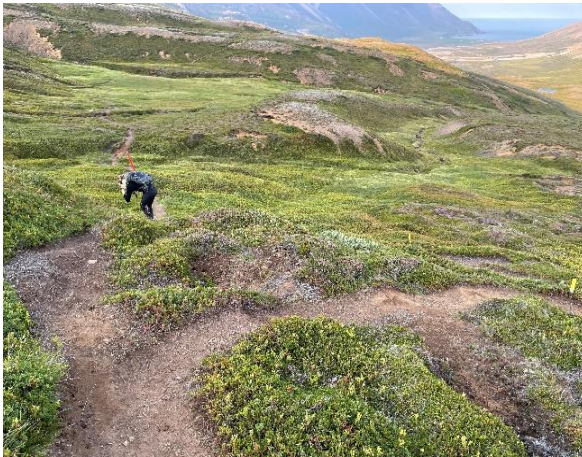
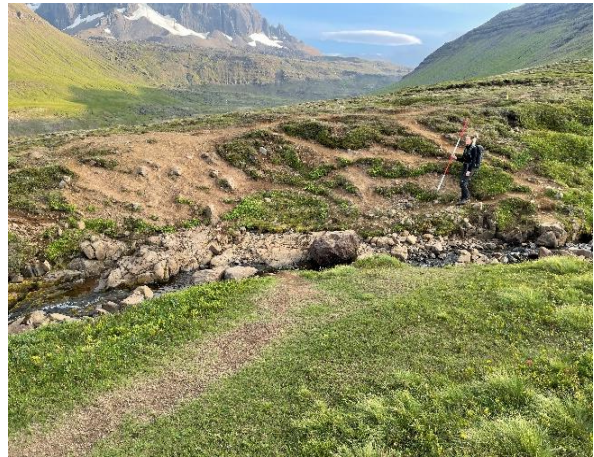
Töluvert af skemmdum voru skráðar á göngustígnum og voru það helst hliðarstígar. Þá var gjarnan mikið óþarfa traðk í kringum læki og minni ár og greinilegt að ferðamenn leitast við að finna bestu leið hverju sinni til að komast yfir. Þar var oft óljóst hvar göngustígurinn lá (16. mynd).

**16. mynd.** Töluvert var af hliðarstígum út frá stikaða göngustígnum (t.v.) en sjá má gula stiku hægra megin á myndinni þar sem aðalstígurinn liggur. Eins var gjarnan mikið af stígum og traðki við ár og læki sem þurfti að þvera (t.h.) og ekki greinilegt hver aðalleiðin væri.

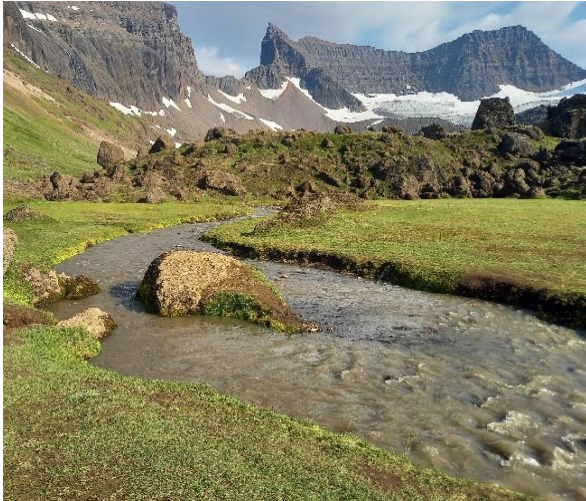
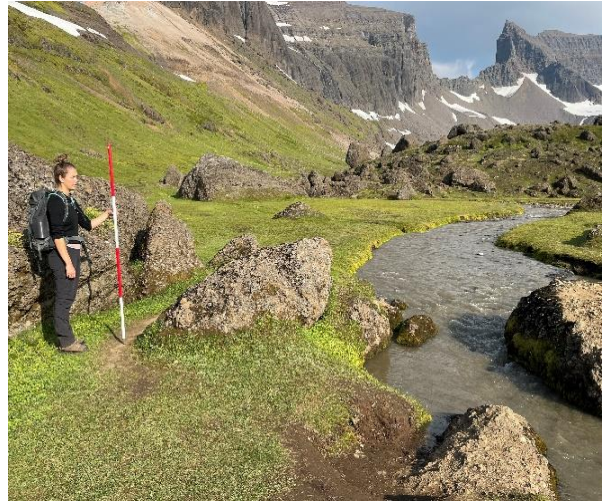
Til að ganga hringleiðina í kringum Urðina sjálfa þarf að komast yfir Urðadalsá sem er hægara sagt en gert fyrir marga. Ferðamenn ganga því oft áfram upp með ánni í von um að finna heppilegri stað til að þvera ána. Þar af leiðandi hefur hliðarstígur og óþarfa traðk myndast meðfram ánni sem fjarar þó fljótt út þegar ferðmenn átta sig á því að líklega er vandfundið að finna betri stað til að þvera ána og snýr við. Samkvæmt samtali við Hrefnu Rós Helgadóttir, landvörð í Stóruurð sumarið 2021 er stefnt að því að leggja göngubrú yfir ána til að reyna að koma í veg fyrir þetta óþarfa traðk (17. mynd). Í kringum Urðina sjálfa er mikið af hliðarstígum og skemmdum sem þarf að kortleggja á almennilega loftmynd.

**17. mynd.** Til að þvera ána er auðveldast að nýta sér stóra steininn í miðri ánni (t.v.) en það er þó töluvert langt stökk fyrir marga og því leggur fólk af stað upp með ánni í leit af heppilegri stað. Þar af leiðandi hefur óþarfa hliðarstígur myndast (t.h.).

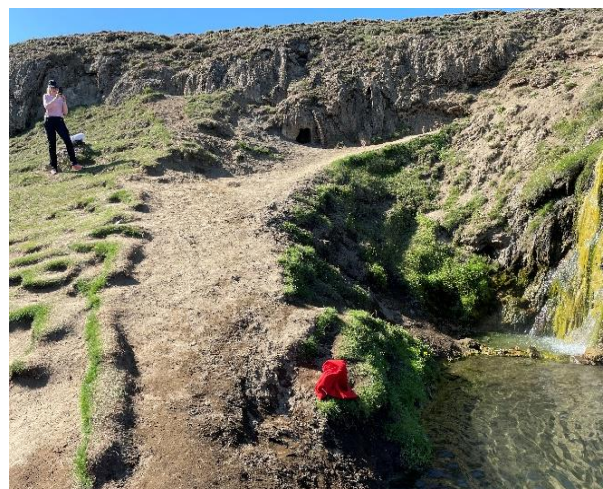
Ástand göngustígsins frá bílastæðinu og inn að bæjarrústunum er nokkuð gott, enda malarborinn gamall vegur. Hins vegar hefur ástandið á stígnum frá gangnamannakofanum og niður að lauginni versnað frá því í fyrra. Verst er ástandið frá skiptiaðstöðunni og niður mesta brattann að lauginni. Þar eiga ferðamenn erfitt með að fóta sig enda lítið sem ekkert efni eftir í stígnum. Þrjár skemmdir vegna rofs út frá hliðarstígum voru skráðar til viðbótar við þær skemmdir sem voru skráðar í fyrra. Einn þeirra lá suður með Reykjaránni og viðist helst þjóna tilgangi frumstæðrar klósettaðstöðu. Hinir tveir hliðarstígarnir voru í klettunum þar sem ferðamenn þríla upp til að komast hjá því að ganga brattan stígin aftur upp. Svæðið við lagina er verulega farið að láta á sjá og ljóst er að það þolir ekki þann mikla fjölda sem heimsækir það. Mikilvægt er að leita einhverra lausna til að sporna við frekari skemmdum vegna álags ferðamanna í Laugarvalladal.

**19. mynd.** Verst lítur svæðið út við skiptiaðstöðuna (t.v.), þar er stórt svæði sem er mikið úttraðkað. Lítið efni er í göngustígnum sem liggur niður að lauginni og kjósa ferðmenn frekar að klöngrast í klettunum til að komast upp aftur.

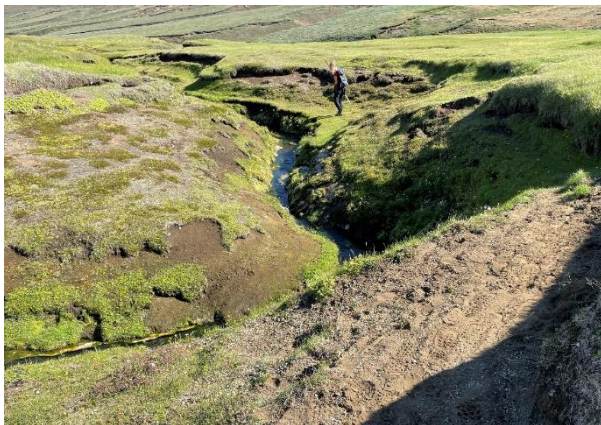
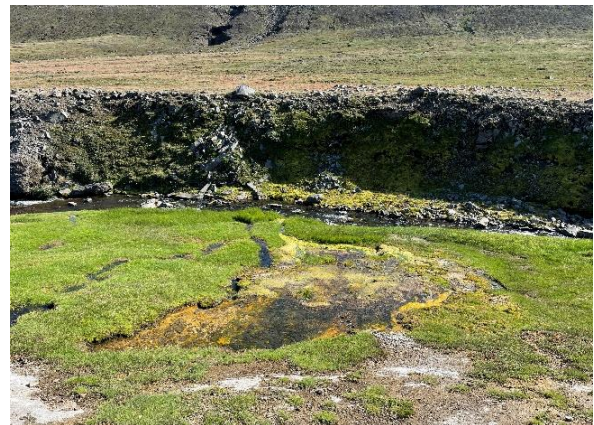
Jarðhitasvæðið sem verður fyrir mestum ágangi og skemmdum er svæðið sem liggur norðan við bæjarrústirnar og er greinilegt að fólk gengur þar niður með ánni að búningssvæðinu (20. mynd). Á jarðhitasvæðinu norðan við bæjarrústirnar var hiti mældur á þrjátíu stöðum til að átta sig á stærð þess. Jarðhita gætir á þröngu svæði við bakka heita lækjarins og var mælt hitastig á bilinu 15-34°C. Jarðhitavistgerðin var mýrahveravist, mosarík og fjölbreytt með lágvöxnum bitnum (sauðfé/gæsir) gróðri. Alls voru 55 plöntutegundir skráðar ásamt því sem tegundum var gefið gildin 1, 2 eða 3, eftir því hversu ríkjandi viðkomandi tegund var. Algengustu tegundir voru skriðlíngresi og vegarfi. Flatarmál jarðhitasvæðisins var 5.680 m<sup>2</sup>. Svæðið suðaustan við bæjarrústirnar liggur frekar langt frá því svæði þar sem fólk heldur sig og því var lítil ummerki eftir manninn. Mesta traðkið þar virtist vera eftir sauðkindina. Níu mælingar voru gerðar innan svæðisins og mældist jarðhiti á bilinu 23-38°C. Svæðið flokkast einnig sem mýrahveravist og er gróðurfar allt frá illa grónum mel að mosaríku blautu landi. Alls voru 22 tegundir skráðar á svæðinu og tegundum gefið gildin 1,2 eða 3 eftir því hversu ríkjandi tegundin var. Algengustu tegundirnar voru skriðlíngresi og laugasef. Flatarmál jarðhitasvæðisins var 5.564 m<sup>2</sup>.

**20. mynd.** T.v. Jarðhitasvæðið sem liggur norðaustan við bæjarrústirnar. Þar er töluvert traðk meðfram ánni eins og sést á fjölda fótspora á myndinni. T.h. Jarðhitasvæðið sem liggur suðaustan við rústirnar. Mosaríkt og blautt land með þurrari blettum inn á milli.

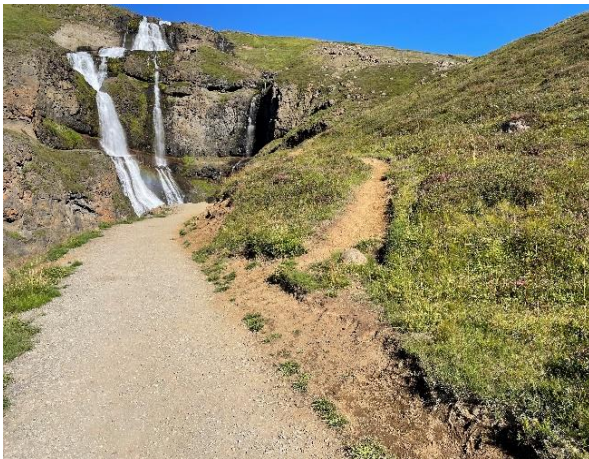
Á leið í fyrri ferð í Stuðlagil þann 10. ágúst unnu Margrét Gísladóttir og Anna Karen Marinósdóttir, forkönnun við Ysta Rjúkanda. Göngustígurinn var breiður og finnr og greinilegt að ekki var langt síðan að efni var borið í stíginn. Töluvert var af hliðarstígum út frá göngustígnum en erfitt var að segja til um hvort það séu gamlir stígar sem eru lítið notaðir eftir að göngustígurinn var lagður eða hvort þetta sé raunverulega vandamál. Æskilegt væri að merkja þessa stíga sem lokaða og benda á viðkvæma náttúru með litlum táknmyndum sem nú má sjá víða. Skráður var myndvöktunarpunktur við fyrri útsýnispall og hlið sem auðvelt er að endurtaka, en töluvert traðk var að sjá í kringum báða útsýnispallana. Við enda lagða göngustígsins liggur stikuð gönguleið (23. mynd). Hún var ekki gengin, en full ástæða til að kortleggja hana þó flestir virðist láta sér nægja að ganga upp að fossinum eftir lagða stígnum. Á vef Ferðafélags Fljótsdalshéraðs kemur fram að um það bil 35.000-40.000 manns skoði fossinn árlega. Helstu athuganir við forkönnun voru skemmdir vegna hliðarstíga.

**23. mynd.** T.v. má sjá hvar stikaða leiðin hefst við enda lögðu gönguleiðarinnar. T.h. er úttraðkað svæði við neðri útsýnispallinn.

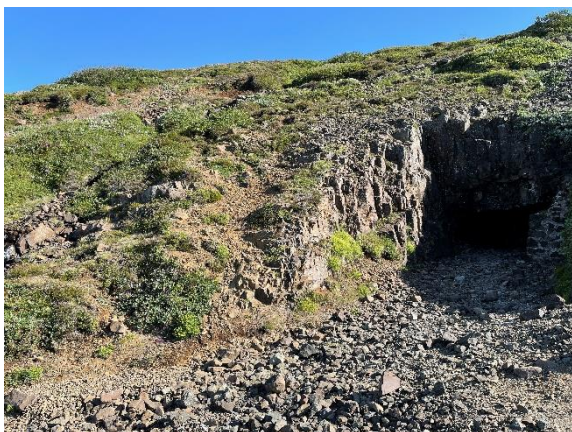
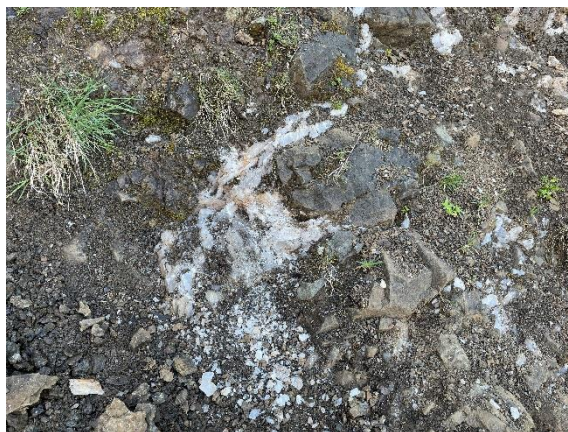
Forkönnun var gerð í Helgustaðanámu áður en farið var í úttekt í Hólmanesi þann 8. júlí. Að vettvangsvinnu unnu Margrét Gísladóttir og Guðrún Óskarsdóttir. Gengið var frá bílastæðinu og fyrst upp að jarðgöngunum eða neðri námunni. Sú gönguleið lítur vel út og hefur efni verið borið í stíginn. Á einum stað rann þó efni úr stígnum. Til að komast að neðri námunni var beygt út af aðalstígnum og göngustíg fylgt stuttan spöl að gangamunnum. Þar má sjá hliðarstíga þar sem fólk stytir sér leið til að komast að efri námunni. Þeir hliðarstígar voru brattir og efnið í þeim mjög laust svo auðvelt er að renna til. Það virðist ekki stoppa ferðamenn og virðist sem þeir kjósi frekar að ganga þar upp en að ganga til baka á lagða stíginn og síðan áfram upp að efri námunni. Við efri námuna mátti sjá töluvert af hliðarstígum sem láu upp á námubrúnina. Í kringum myllurústirnar var einnig töluvert traðk á gróðri sem var líklega óhjákvæmilegt enda vill fólk skoða þær. Búið var að girða svæðið af þar sem fólk var greinilega að stytta sér leið niður skriðuna og að neðri námunni. Sá hliðarstígur virtist vera að jafna sig og ekkert svo greinilegur, a.m.k. svona snemmsumars. Austan megin í efri námunni mátti greina hliðarstíg sem lá upp að litlum silfurbergsæðum sem var búið að kroppa í. Myndvöktunarpunktar voru skráðir á fjórum stöðum. Helstu viðfangsefni forkönnunar var brotnám eða rask á silfurbergi og hliðarstígar.

**24. mynd.** T.v. sést hliðarstígur við gangamunnann þar sem fólk stytir sér leið til að komast að efri námunni. T.h. er silfurbergsæð sem greinilega er búið að kroppa í.

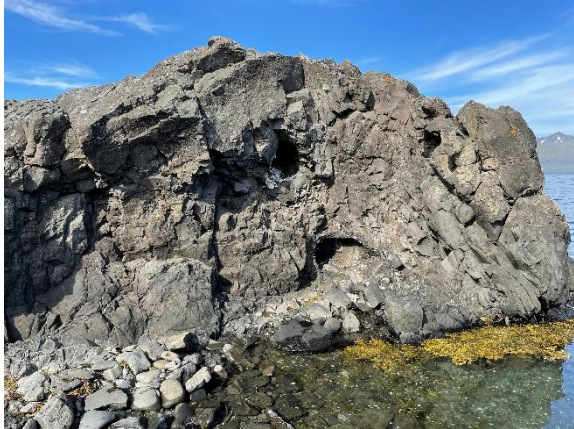
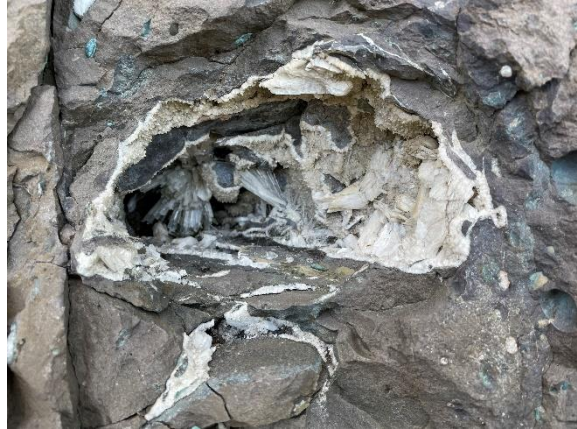
**25. mynd.** T.v. er annað af svæðunum sem er í alfaraleið og líkur á stuldi steinda. T.h. eru geislasteinar sem liggja fjarri alfaraleið og líkur á að hinn almenni ferðamaður sé að villast þangað frekar litlar.
