## Minnisblað

**Dagsetning:** 17. desember 2021  
**Viðtakandi:** Náttúrufræðistofnun Íslands  
**Sendandi:** Náttúrustofa Suðvesturlands

**Efni:** Vöktun náttúruverndarsvæða 2021 – Reykjadalur

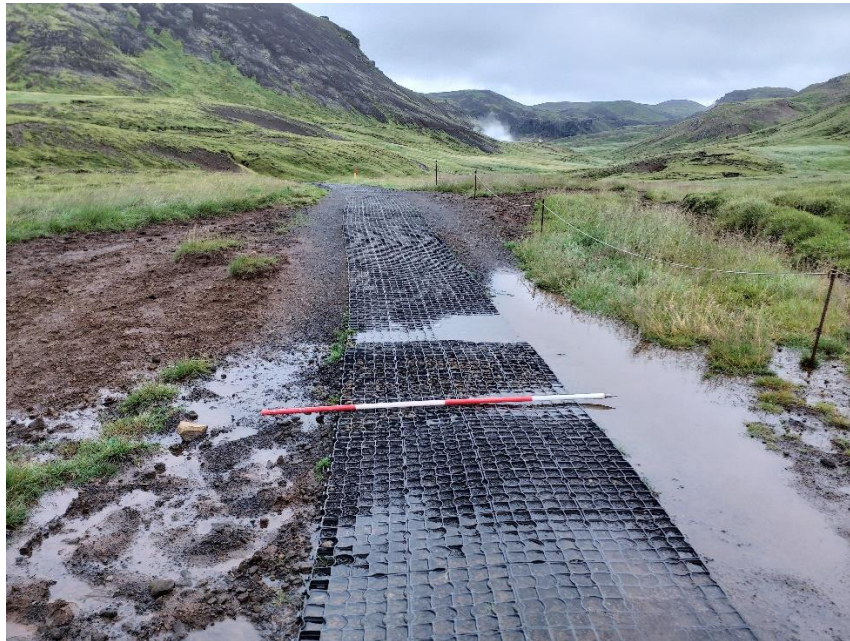
Göngustígurinn á svæðinu er víða í slæmu ástandi. Sums staðar hefur mottum verið komið fyrir til að koma í veg fyrir drullusvað en undir þeim hafa myndast ójöfnur á nokkrum stöðum. Víða rennur vatn yfir og/eða safnast fyrir á stígnum (sjá 1. mynd). Myndast þá drullusvað sem verður til þess að fólk gengur utan stíga. Mikið álagssvæði er við hestagerðið ofarlega í dalnum og þar hefur myndast mikið drullusvað.

**1. mynd.** Vatn rennur yfir göngustíginn í Reykjadal.

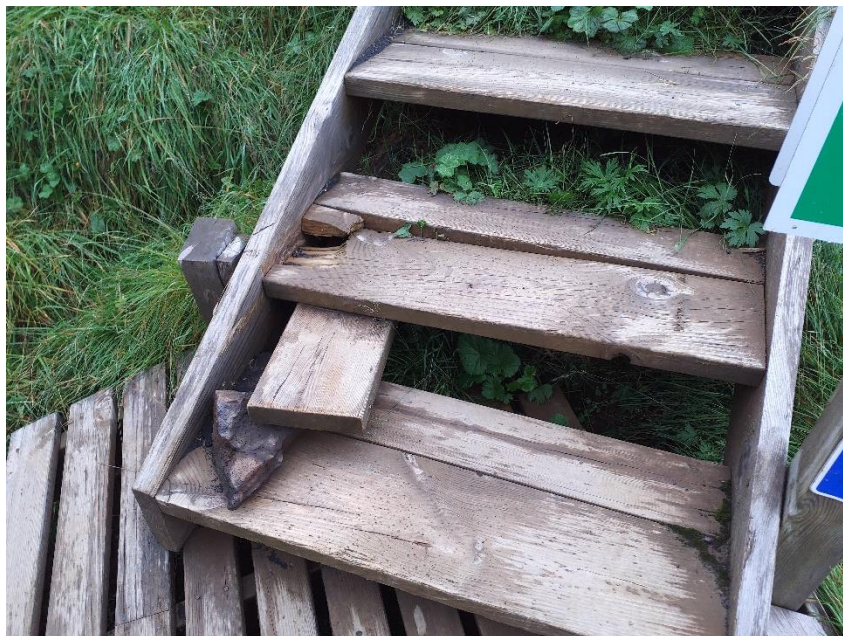
Ofan við baðstaðinn var nýlega búið að setja mól í stíginn en malarefnið var gróft og óþægilegt að ganga á því. Vegna þessa hafa myndast hentistígar meðfram göngustígunum. Víða má sjá hentistíga og álagssvæði þar sem útsýni er en einhverjum leiðum hafði verið lokað. Baðstaðurinn var í fínu ástandi en ein trappa í stig við upphaf viðarpallanna hafði verið brotin (2. mynd).

**2. mynd.** Brotin trappa í stiga við baðsvæðið.

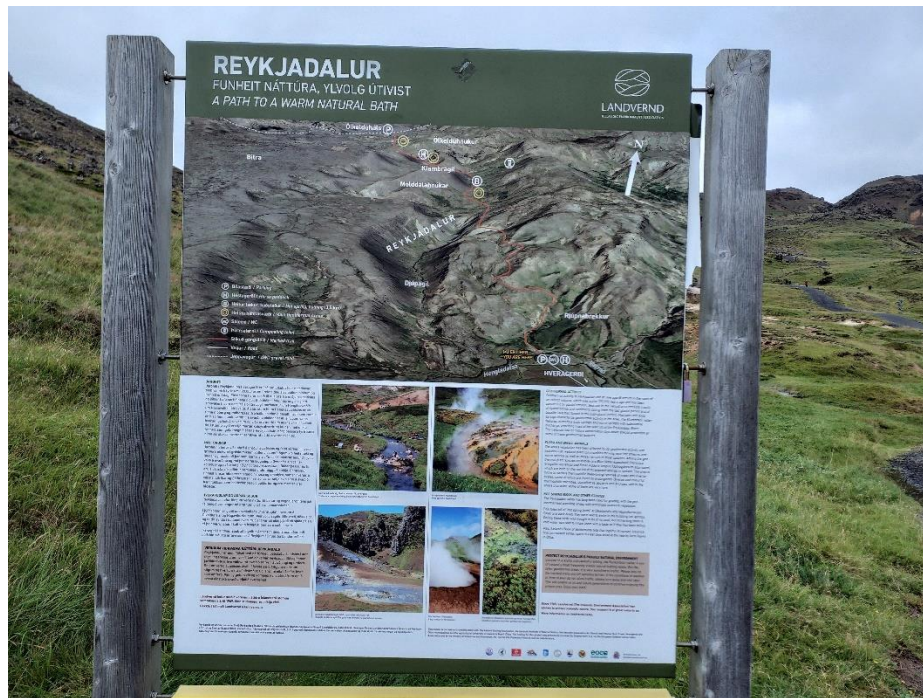
Teljari var staðsettur við upphaf gönguleiðar en sá sem var ofarlega í dalnum hafði brotnað. Í ágúst hafði upplýsingaskilti frá Landvernd verið komið fyrir við upphaf gönguleiðar (3. mynd).

3. mynd. Upplýsingaskilti við upphaf gönguleiðar.
