## Minnisblað

**Dagsetning:** 17. desember 2021  
**Viðtakandi:** Náttúrufræðistofnun Íslands  
**Sendandi:** Náttúrustofa Suðvesturlands

**Efni:** Vöktun náttúruverndarsvæða 2021 – Seltún

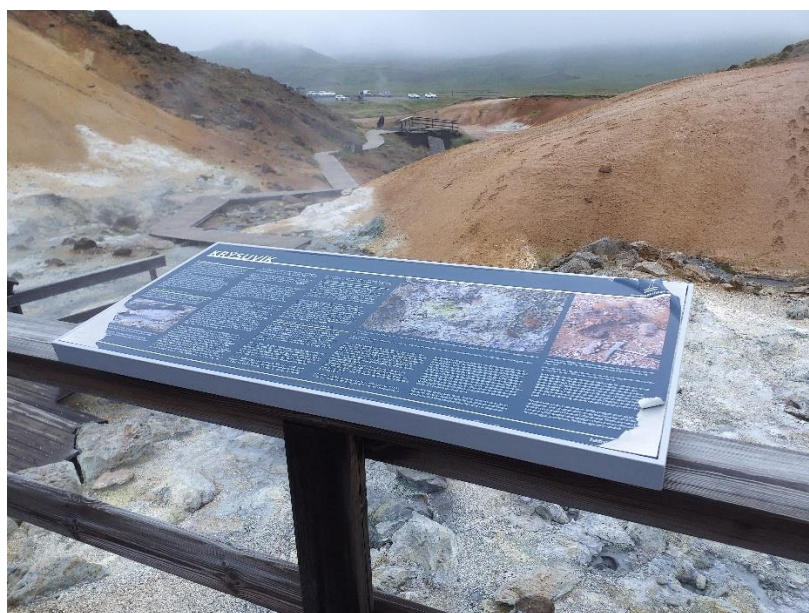
*1. mynd. Upplýsingaskilti sem farið er að flagna.*

Á neðra svæðinu var einn pallurinn brotinn. Þar þyrfti að endurnýja upplýsingaskilti sem farið var að flagna (sjá 1. mynd). Eitthvað hafði verið gengið utan stíga og á hverasvæðið.

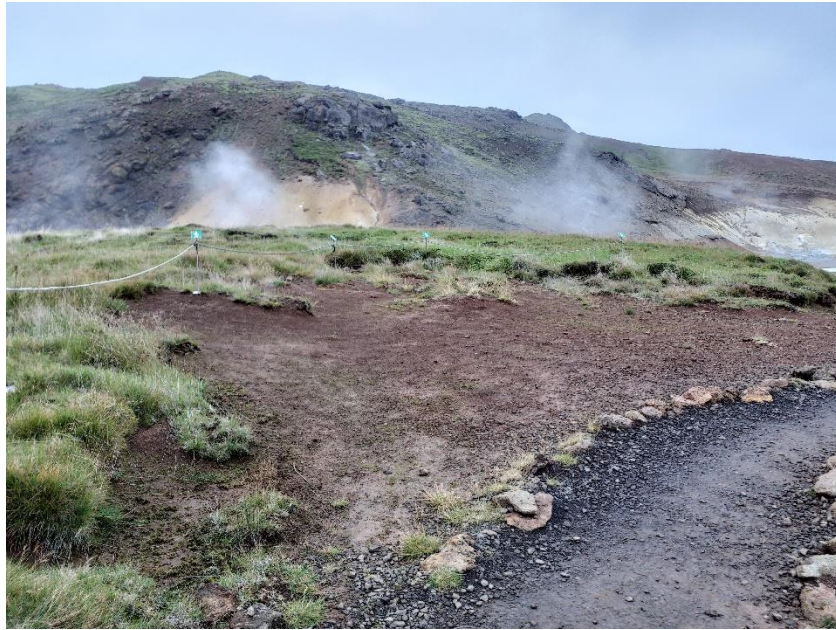
Tókum við eftir því að talsverð gróðureyðing var vegna ágangs ferðafólks þar sem girðing fór langt inn á gróðurinn í stað þess að hún væri upp við stíginn (2. mynd). Engin ástæða er til þess að hafa girðinguna svo langt inn á gróðurinn.

**2. mynd.** Gróðureyðing vegna afgirðingar sem fer langt út af göngustíg inn á svæðið.

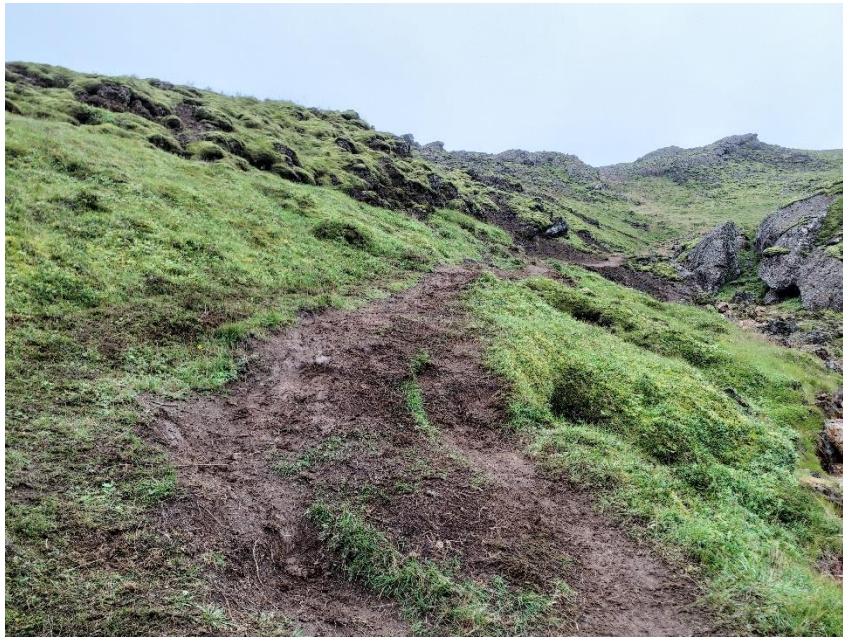
Stígurinn sem liggur upp á efra svæðið er í slæmu ástandi en reynt hefur verið að koma keðjum fyrir til að minnka hættu á því að fólk renni í drullunni. Þær virka þó ekki sem skyldi og lágu við upphaf stígsins. Slóði hefur myndast upp hlíðina í gegnum gróðurinn og er þar talsverð gróðureyðing (3. mynd). Undirlendið þar er einnig mjög hálft þar sem erfitt er að fóta sig í blautum hveraleirnum.

**3. mynd.** Stígur sem liggur upp að efra svæði Seltúns.
