Neskaupstaður 1. október 2021

## Efni: Framgangur vöktunar náttúruverndarsvæða á Austurlandi sumarið 2021

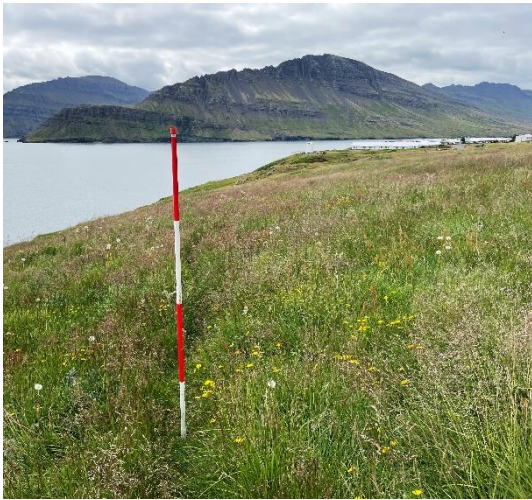
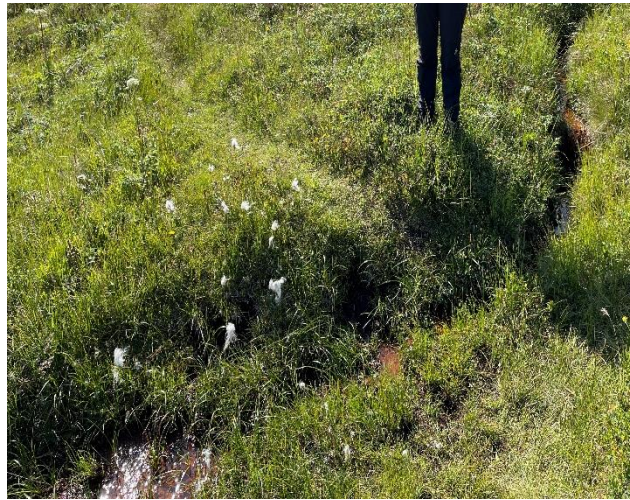
Þessi göngustígur er greinilega mjög fáfarinn og þar sem hann liggur í gegnum graslendi sést nánast ekki marka fyrir honum (1. mynd t.v.). Stígurinn liggur þó að mestu í gegnum mólendi og

smá votlendi. Mjög lítil úrkoma var í júlí og því voru flest votlendissvæði skraufapurr. Þau gætu hins vegar verið áhyggjuefni í „venjulegu“ tíðarfari og orðið til þess að drulla myndist í stígunum ef umgangur verður meiri. Þrátt fyrir eindæma þurkatið sumarið 2021 var samt sem áður drulla á göngustígunum þar sem hann fer yfir lítinn læk á tveimur stöðum. Verst lítur svæðið út í kringum útsýnisskífuna og liggja þar margir óþarfir hliðarstígar. Þær skemmdir voru kortlagðar síðasta sumar.

**1. mynd.** Þar sem gönguleiðin liggur í gegnum graslendi sést ekki marka fyrir stígunum (t.v.). Á myndinni til hægri sjást skemmdir á göngustígunum þar sem hann fer yfir læk.

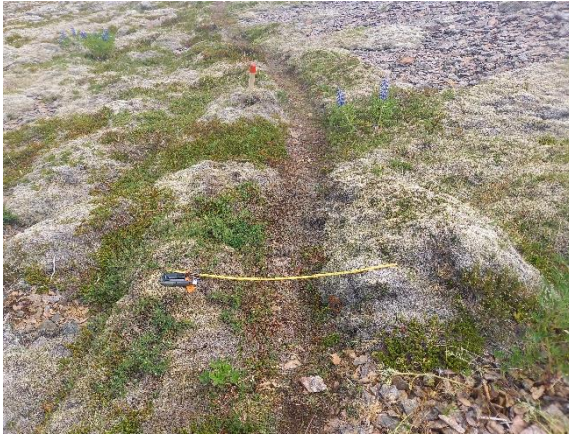
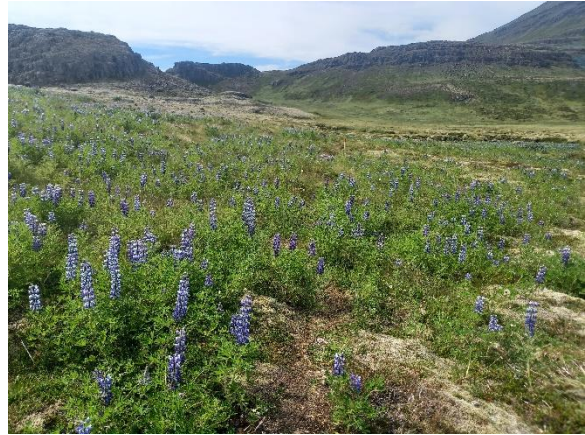
Síðan var „nyrðri“ gönguleiðin tekin út sem liggur í átt að Skeleyri norðan Innri-Hólmaborgar og austan Ytri-Hólmaborgar (sjá 2. mynd). Sú gönguleið er stikuð en virðist vera frekar fáfarin. Lúpína ógnar gönguleiðinni og á einum stað liggur göngustígurinn í gegnum stóra lúpínubreiðu (3. mynd t.h.). Engar skemmdir voru skráðar á þessari gönguleið aðrar en að skráð var niður að hér og þar væri stígurinn dýpri en 10 cm.

**3. mynd.** Nyrðri gönguleiðin ristir víðast ekki í gegnum gróðurþekjuna. Lúpinan er hins vegar farin að ógna gönguleiðinni og á myndinni t.h. má sjá hvernig gönguleiðin liggur í gegnum stóra lúpínubreiðu. Á myndinni miðri sést í stiku með rauðum toppi.

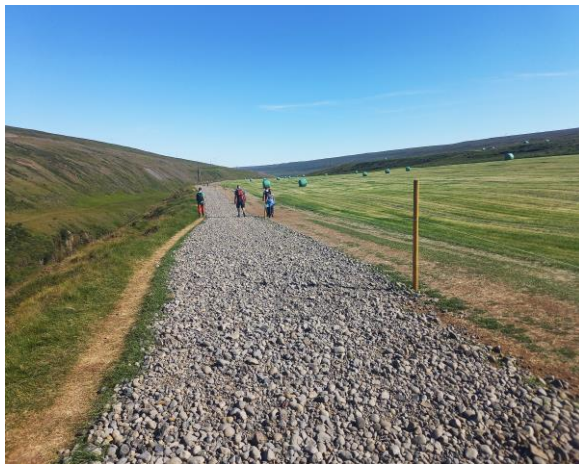
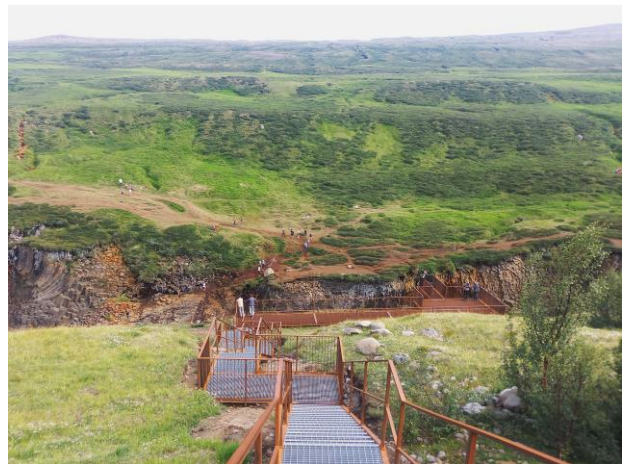
**5. mynd.** Ferðamenn kjósa heldur að ganga við hlið lagða göngustígsins þar sem erfitt er að fóta sig á rúnnaðu og grófu efninu (t.v.). Grundarmegin er búið að ljúka byggingu stiga og útsýnispalls niður að giliinu. Hinu megin við gilið má sjá hversu stórt svæði er útraðkað Klausturselsmegin (t.h.).

Grundarmegin er búið að ljúka við gerð stiga og útsýnispalls niður að gilbrúninni (5. mynd). Það var „efri leið“ sem lá norðar og gat fólk gengið þar niður í gilið. Sem betur fer er búið að loka þeirri gönguleið enda stórhættuleg þar sem lítið sem ekkert efni er eftir í göngustígnum. Auðvitað eru alltaf einhverjir svartir sauðir sem láta sér ekki nægja að ganga einungis niður á útsýnispallinn heldur klifra yfir handriðið. Því er töluvert traðk í kringum útsýnispallinn sjálfan og skemmdir skráðar þar. Ákjósanlegt er því að vera með endurtekna myndvöktun við útsýnispallinn til að fylgjast með skemmdum á gróðurfari.

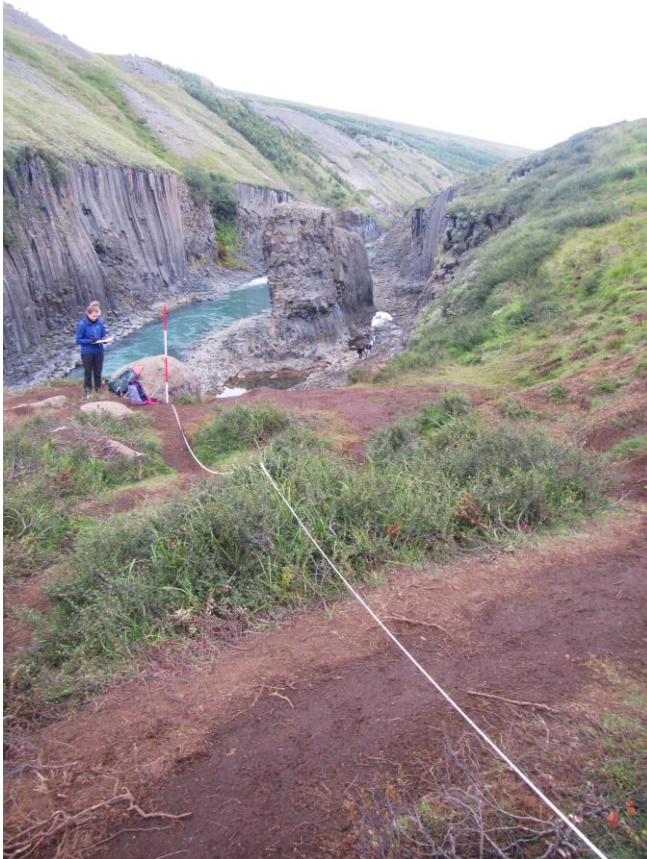
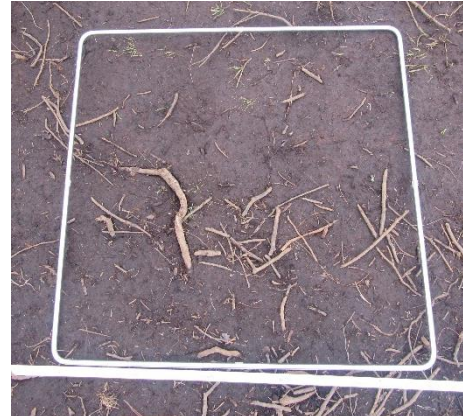
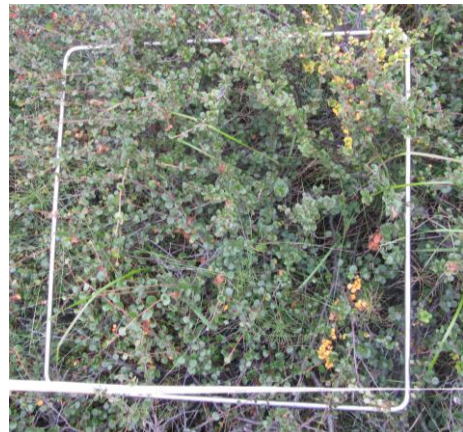
**6. mynd.** Seinna gróðursniðið sem var lagt út. Hliðarstígar liggja í gegnum sniðið og fer það úr mikið röskuðu í lítið raskað og síðan aftur í mikið raskað vegna þessa (t.v.). Á myndunum til hægri má sjá mikið raskaðan gróðurreit og síðan óraskaðan gróðurreit sem liggur inná milli mikið raskaðs svæðis.

Engar myndir voru teknar með flygildum og er mikilvægt að sá verkþáttur náist næsta sumar til að hægt sé að kortleggja skemmdirnar almennilega. Svæðið er mjög illa farið vegna ágangs ferðamanna og var greinilegt að ástandið fer versnandi milli ára þar sem ekkert hefur verið gert fyrir svæðið. Engar endurteknar ljósmyndir voru endurgerðar í Stuðlagili þetta sumarið og er einnig brýnt að sá verkþáttur gleymist ekki að ári.

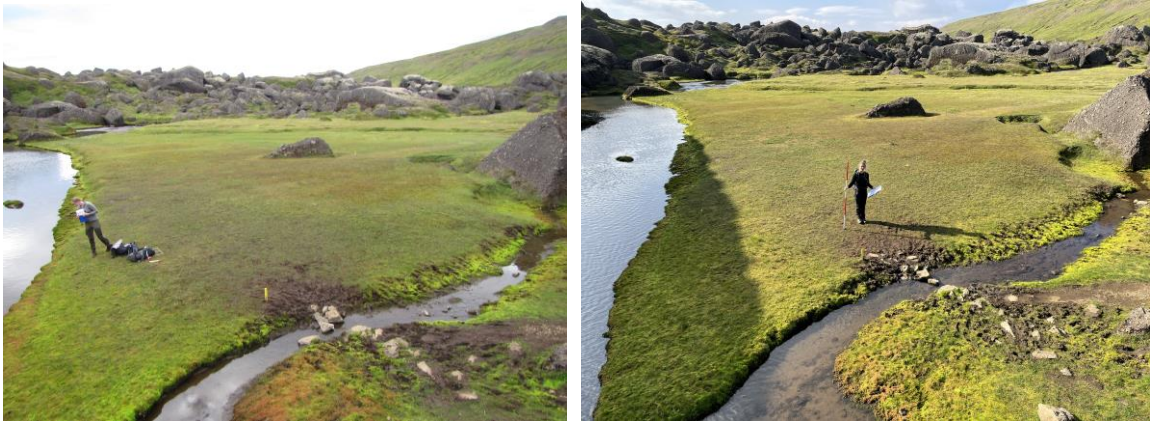
Endurteknar ljósmyndir voru teknar á göngustígnum sem liggja í kringum urðina (7. mynd). Engar myndir voru teknar með flygildum og er mikilvægt að sá verkþáttur sé unninn að ári. Töluvert er um skemmdir við urðina sjálfa sem þarf að kortleggja betur á almennilega loftmynd.

7. mynd. Endurtekin myndvöktun. T.v. mynd frá 2020 t.h. mynd frá 2021.

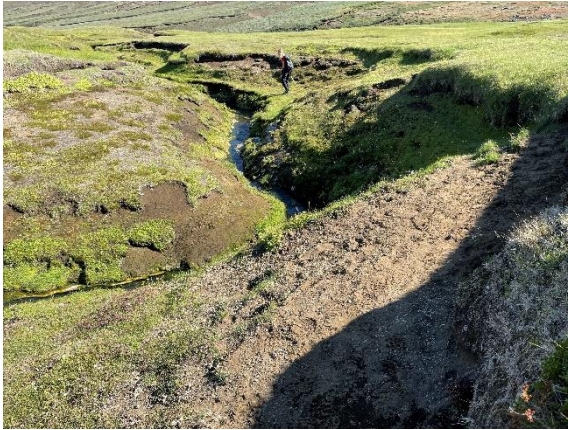
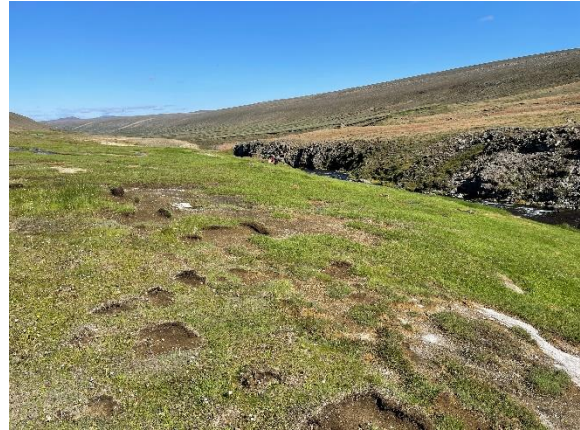
Jarðhitasvæðið sem verður fyrir mestum ágangi og skemmdum er svæðið sem liggur norðan við bæjarrústirnar og er greinilegt að fólk gengur þar niður með ánni að skiptiaðstöðunni. Jarðhita gætir ca. 1 m sitthvoru megin við lækinn, stundum á stærri svæðum, og var mælt hitastig á bilinu 15-40°. Jarðhitavistgerðin þar er mýrahveravist sem er mosarík og fjölbreytt með lágvöxnum bitnum (sauðfé/gæsir) gróðri. Alls voru 55 plöntutegundir skráðar þar ásamt því sem ríkjandi tegundir voru metnar.

**9. mynd.** Á myndinni t.v. er jarðhitasvæðið sem liggur norðaustan við bæjarrústirnar. Þar er töluvert traðk meðfram ánni. Myndin t.h. er af jarðhitasvæðinu sem liggur suðaustan við rústirnar. Í fjarska má sjá mælingamann mæla jarðhita og í vinstra horninu sést rétt glitta í skiptiaðstöðuna.

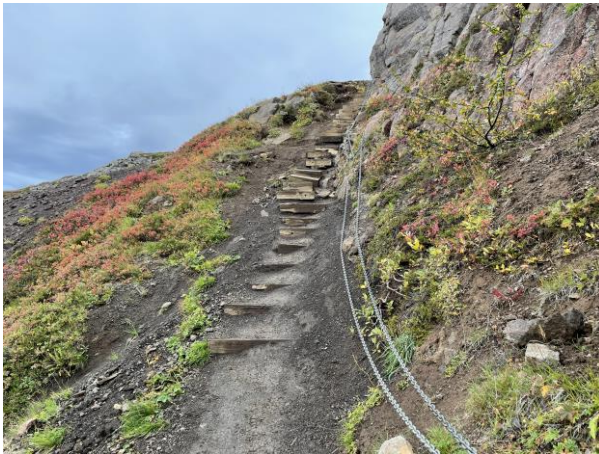
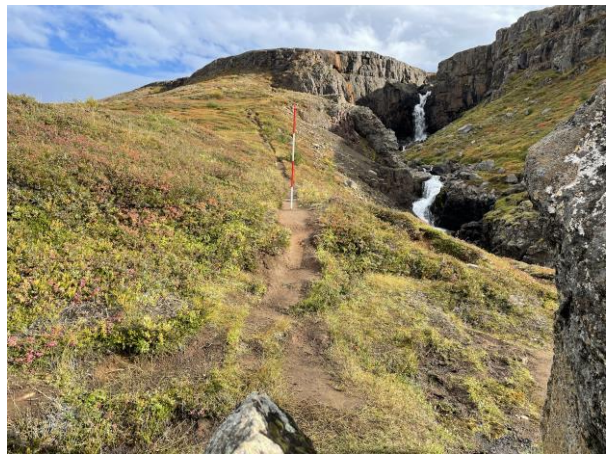
Meðfram göngustígnum er töluvert af hliðarstígum sem liggja allir að gilinu (10. mynd) og jafnvel langa leið upp með gilinu. Á leiðinni upp að fossinum voru skráðir niður fjórir staðir þar sem fannst lúpína. Ákveðið var að rífa hana upp á leiðinni tilbaka fyrst ekki var um meira magn að ræða. Greinilegt var að aðrir hafa líka verið að uppræta lúpínuna á þessum slóðum, sem var mikið

**10. mynd.** T.v. Tröppurnar sem liggja niður í gilið og keðjan sem hægt er að nýta til frekari stuðnings þegar gengið er niður í gilið til að komast alla leið að fossinum. T.h. Hliðarstígur sem liggur upp með gilin.

fagnaðarefni. Töluvert meira magn var af lúpínu neðarlega við stíginn og við bílaplanið. Þá sást hún gjarnan innan um birki og á víð og dreif á röskuðum svæðum meðfram göngustígnum neðarlega. Því er mikilvægt að farið sé markvisst í að uppræta lúpínuna sem fyrst þar sem hún virðist ennþá vera viðráðanleg. Mikil synd væri að sjá hana breiða úr sér yfir allt gilið og í mólendið.

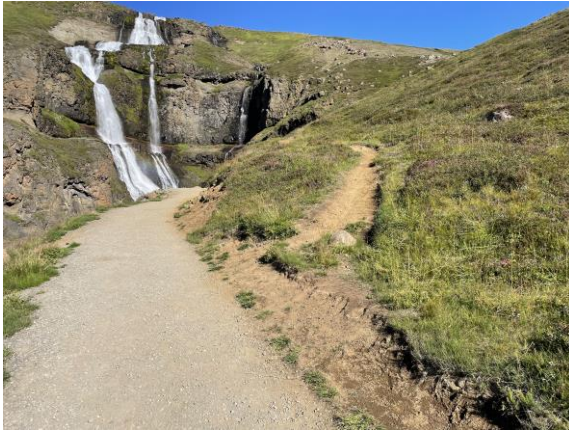
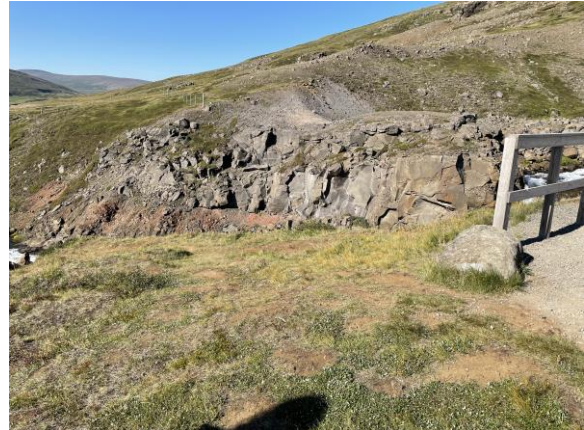
**11. mynd.** T.v. má sjá hvar stikaða leiðin hefst við enda lögðu gönguleiðarinnar. T.h. er úttraðkað svæði við neðri útsýnispallinn.

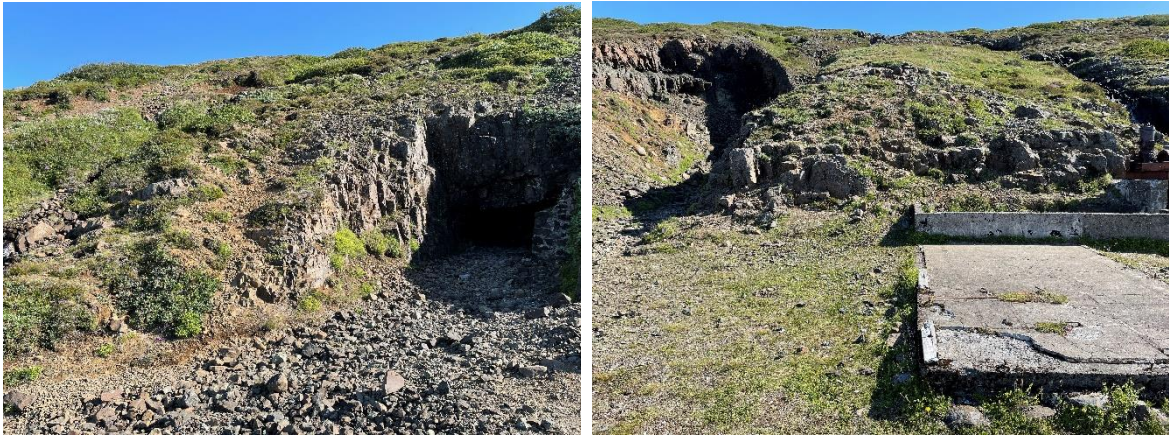
**12. mynd.** T.v. sést hentistígur við gangamunnann þar sem fólk styttir sér leið til að komast að efri námunni. T.h. eru myllurústirnar við efri námuna.

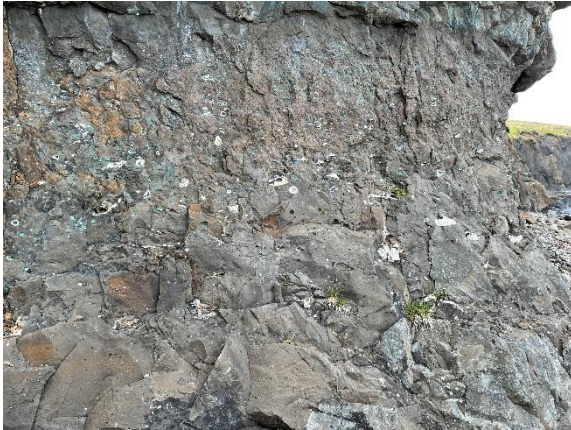
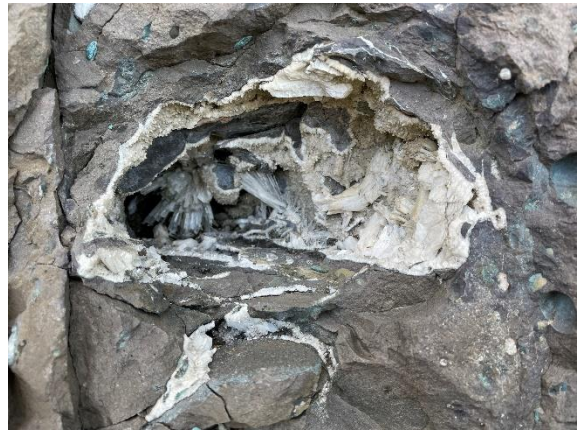
**13. mynd.** Einn af þremur stöðum þar sem mesta hættan er á stuldi eða skemmdum steinda.
