## Minnisblað

**Efni:** Vöktun náttúruverndarsvæða 2021. Verkefni 10 - Goðafoss og Aldeyjarfoss: Jarðvegur og gróður.

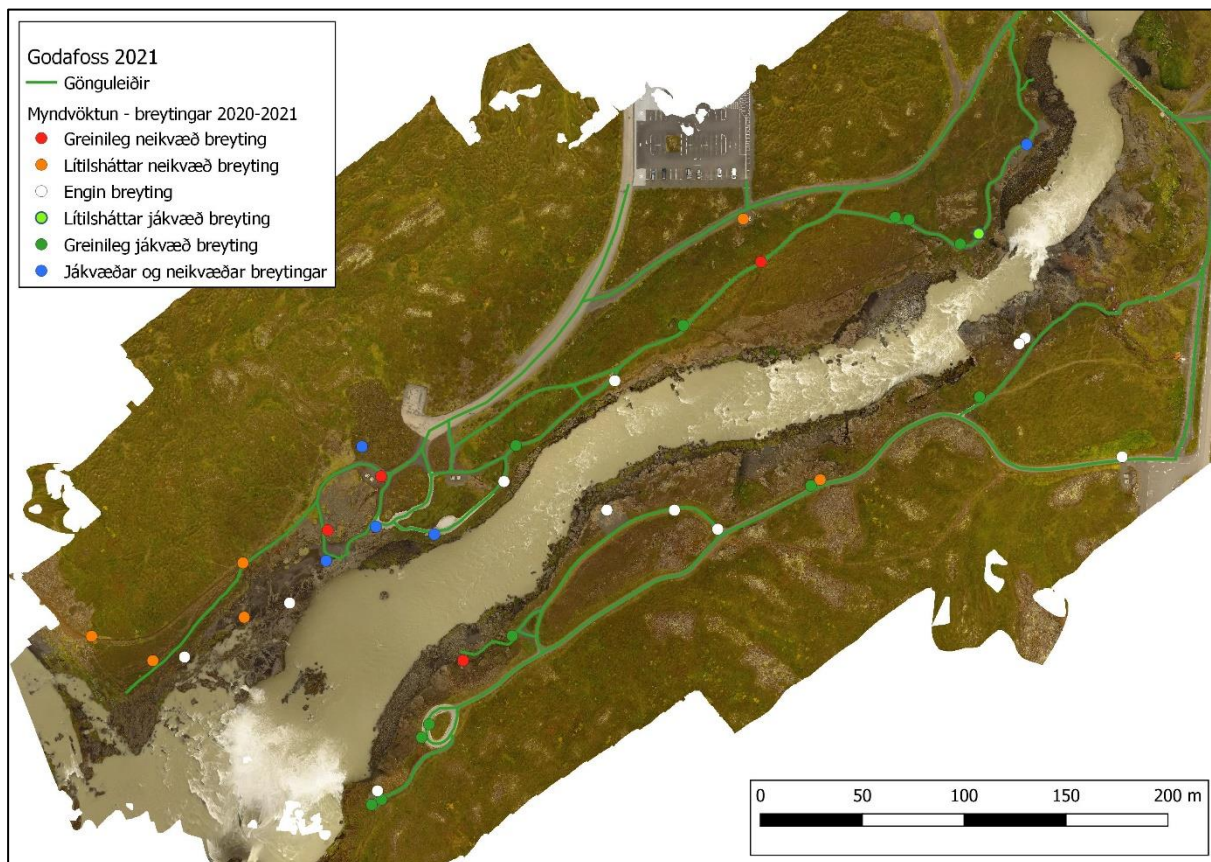
Þegar ljósmyndir frá myndvöktunarpunktum 2020 og 2021 voru bornar saman sáust nokkrar breytingar milli ára, bæði jákvæðar og neikvæðar (1. mynd). Á vesturbakka árinna hafði traðk og rof aukist á nokkrum stöðum, sérstaklega á svæðinu næst fossinum. Þar liggja margir samhliða stígar eftir bakkanum og nokkrir stuttir hentistígar niður af honum með tilheyrandi gróðureyðingu og jarðvegsrofi. Nokkrir punktar sýndu bæði jákvæðar og neikvæðar breytingar en þar hafði lynggróður drepist í gróðurþökum í kringum stíga og áningarborð á meðan grasvöxtur hafði aukist víða í sömu gróðurþökum. Í stígum sem hafði verið lokað milli ára mátti víða sjá jákvæðar gróðurbreytingar, einkum hafði grasvöxtur aukist. Á einum stað hafði nýlegur hentistígur bæði breikkað og gróður drepist í stíg, sjá 2. - 3. mynd. Á austurbakka árinna sáust jákvæðar gróðurbreytingar í kringum stíga þar sem grasvöxtur hafði aukist og rofsvæði minnkað. Á tveimur stöðum hafði rof hinsvegar aukist. Aukinn grasvöxtur í gróðurþökum, gömlum stígum og á rofsvæðum meðfram stíg breytir náttúrulegu

gróðurfari sem einkennist af fjalldrapa- og lyngmóa. Líklega mun lynggróður aftur taka við sér með tímanum. Einum nýjum myndvöktunarpunkti var bætt við á svæðinu.

1. mynd. Myndvöktunarpunktar við Goðafoss. Breytingar milli 2020 og 2021. Bakgrunnur er myndkort frá 2020.

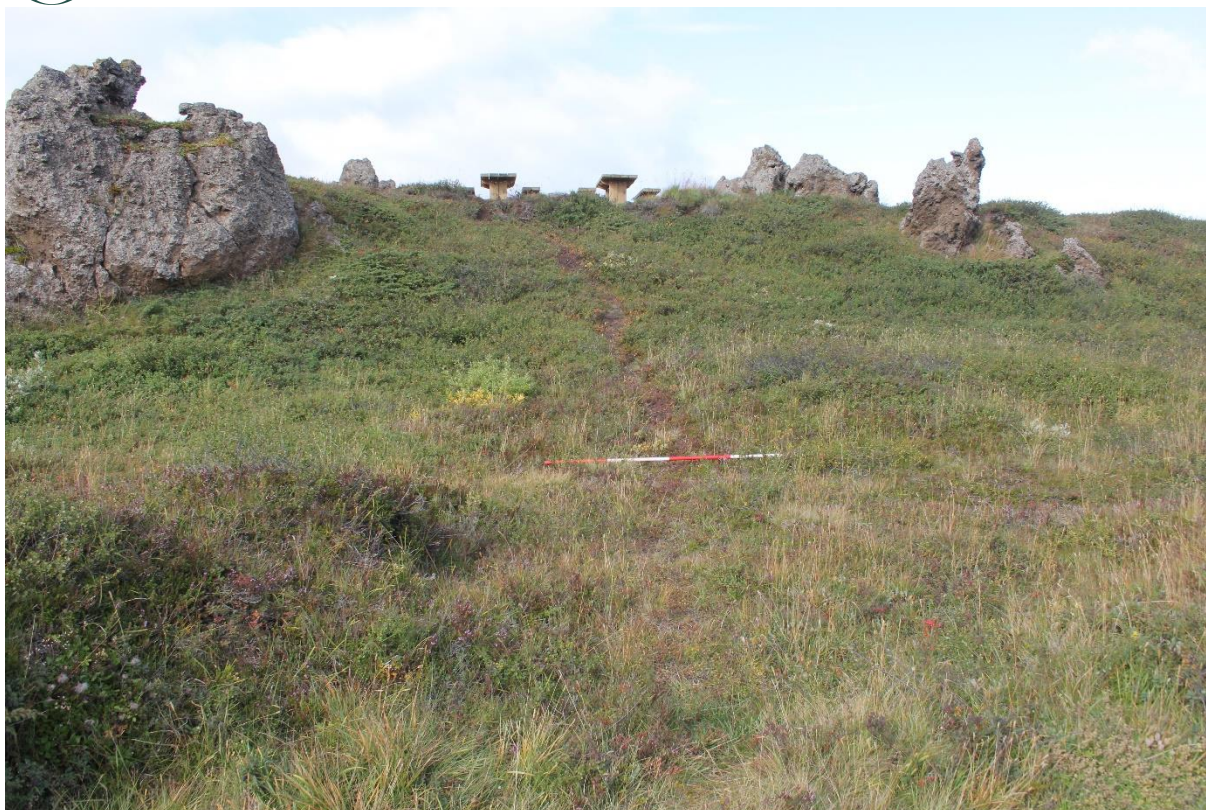
**2. mynd.** Nýr hentistígur frá áningaborði við Goðafoss 2020.

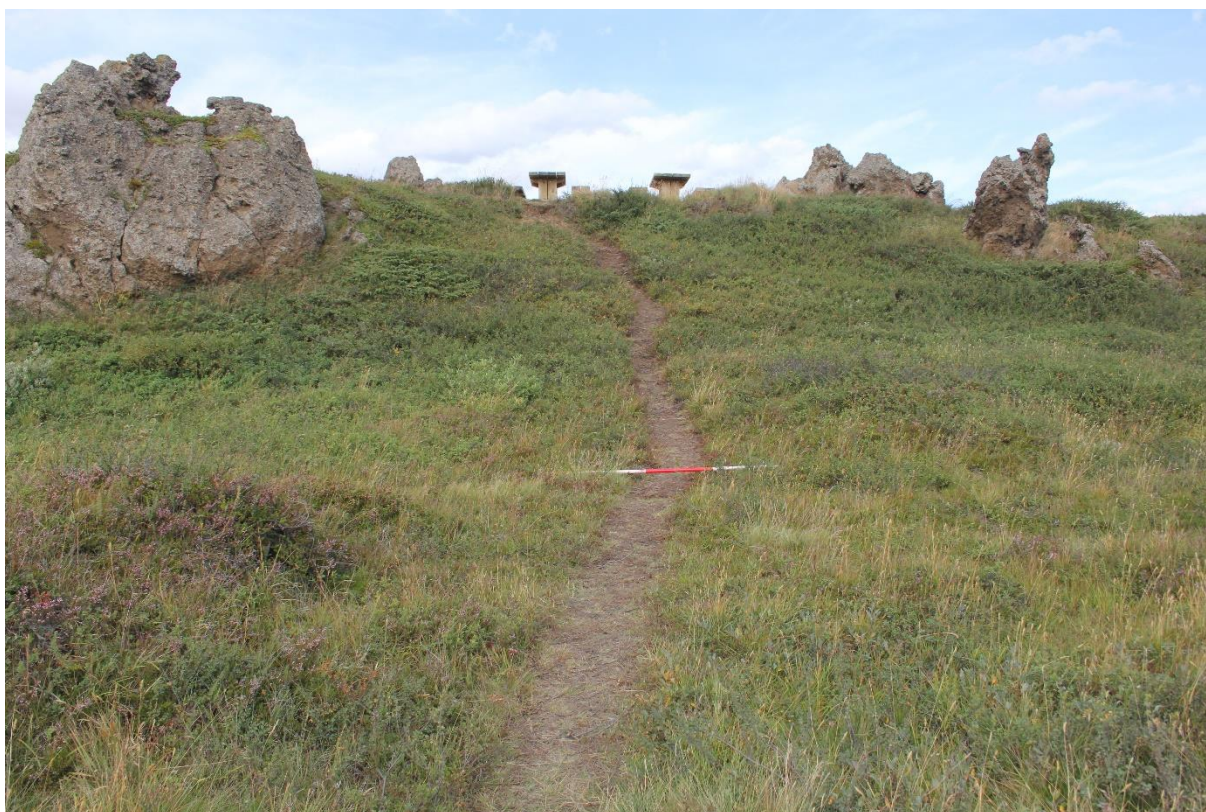
**3. mynd.** Nýr hentistígur frá áningaborði við Goðafoss 2021

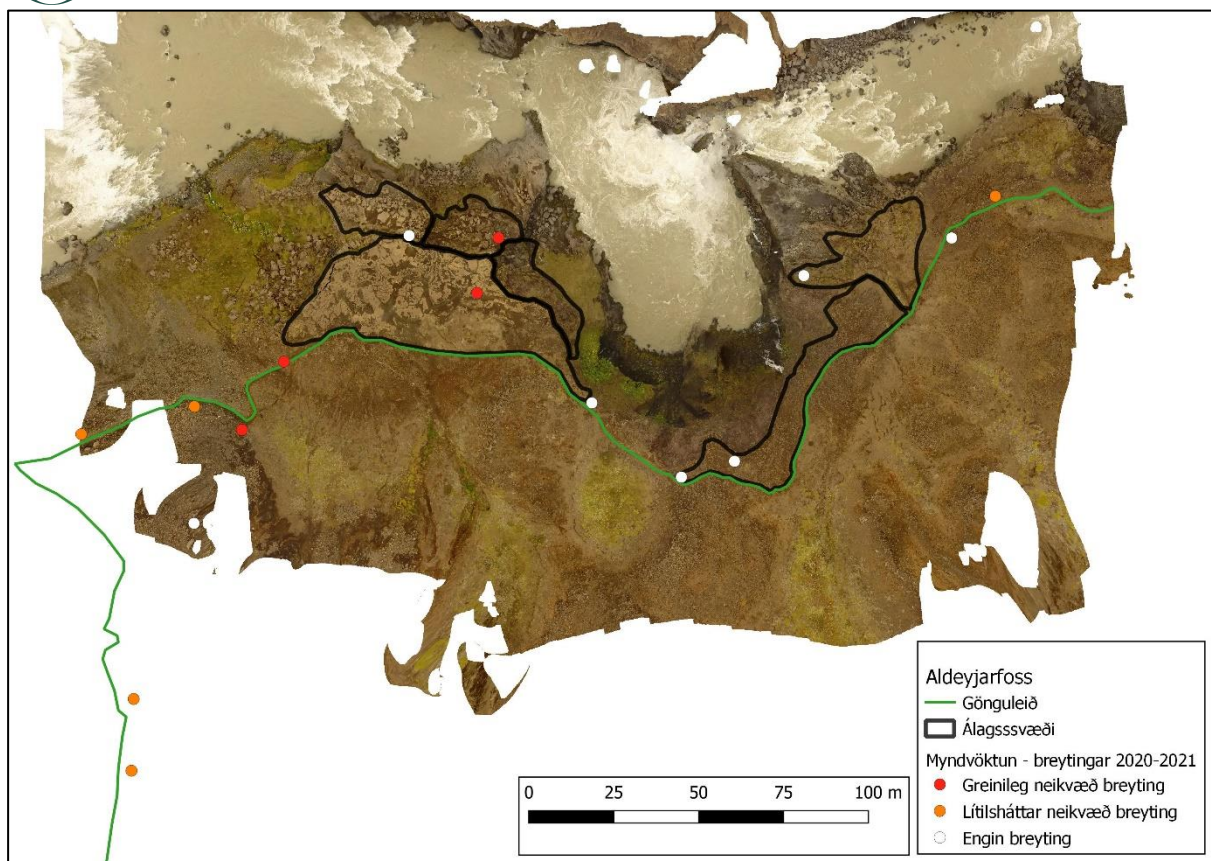
Þegar ljósmyndir frá myndvöktunarpunktum 2020 og 2021 voru bornar saman sást neikvæðar gróðurbreytingar á nokkrum punktum milli ára, sjá 4. mynd. Traðk og rof hafði aukist á nokkrum stöðum, bæði í gönguleið og utan hennar. Einum nýjum myndvöktunarpunkti var bætt við á svæðinu.

**4. mynd.** Álagssvæði og myndvöktunarpunkturar við Aldeyjarfoss. Breytingar milli 2020 og 2021. Bakgrunnur er myndkort frá 2020.

Á myndkorti frá 2020 mátti einnig greina nokkur álagssvæði utan gönguleiðar, sjá 5. mynd. Þar liggja annaðhvort margir hentistigar eða gengið er víða um viðkomandi svæði með tilheyrandi gróður- og jarðvegseyðingu. Álagssvæðin eru bæði á klöppum þar sem gróðurþekja hefur eyðst og á grónu landi með gróðurþekju á bilinu 10-50%. Gróðurþekja er almennt mjög rofin á svæðinu, jarðvegur þurr og rofgjarn og þarf lítið álag til að valda auknu rofi. Álagssvæðin eru bæði á gljúfurbarmi og neðan hans en gönguleiðin er hvorki merkt né afmörkuð. Betra skipulag, merkingar, leiðbeiningar og betri afmörkun gönguleiðar og útsýnisstaða myndi bæta ástandið við Aldeyjarfoss.
