## Minnisblað

**Efni:** Vöktun náttúruverndarsvæða 2021 – Sandvík

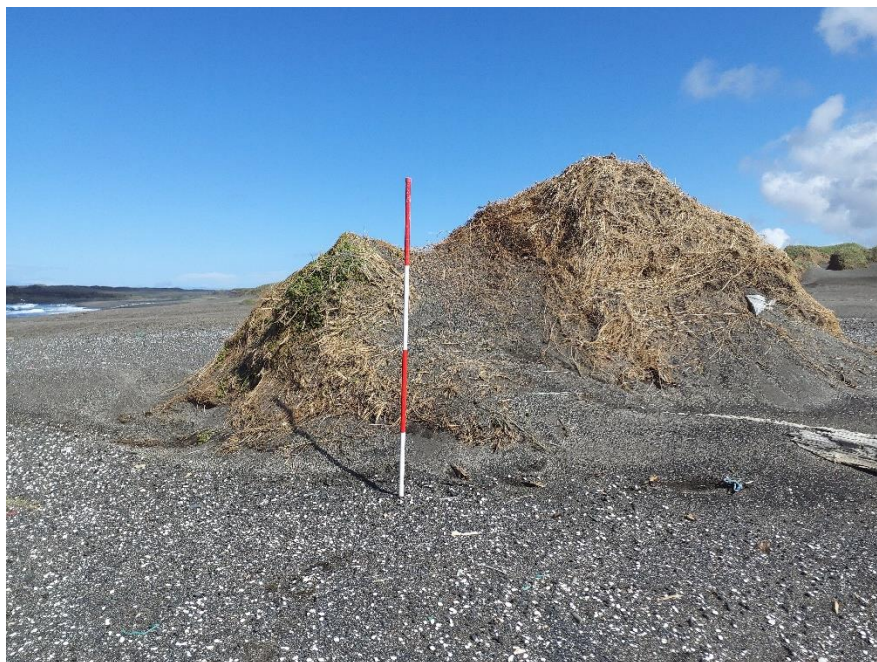
Nokkur nýleg hjólför sáust í fjörunni og lágu þau yfir gróður og melgresishóla (1. mynd).

*1. mynd. Vinsæl akstursleið yfir melgresishól í Sandvík.*

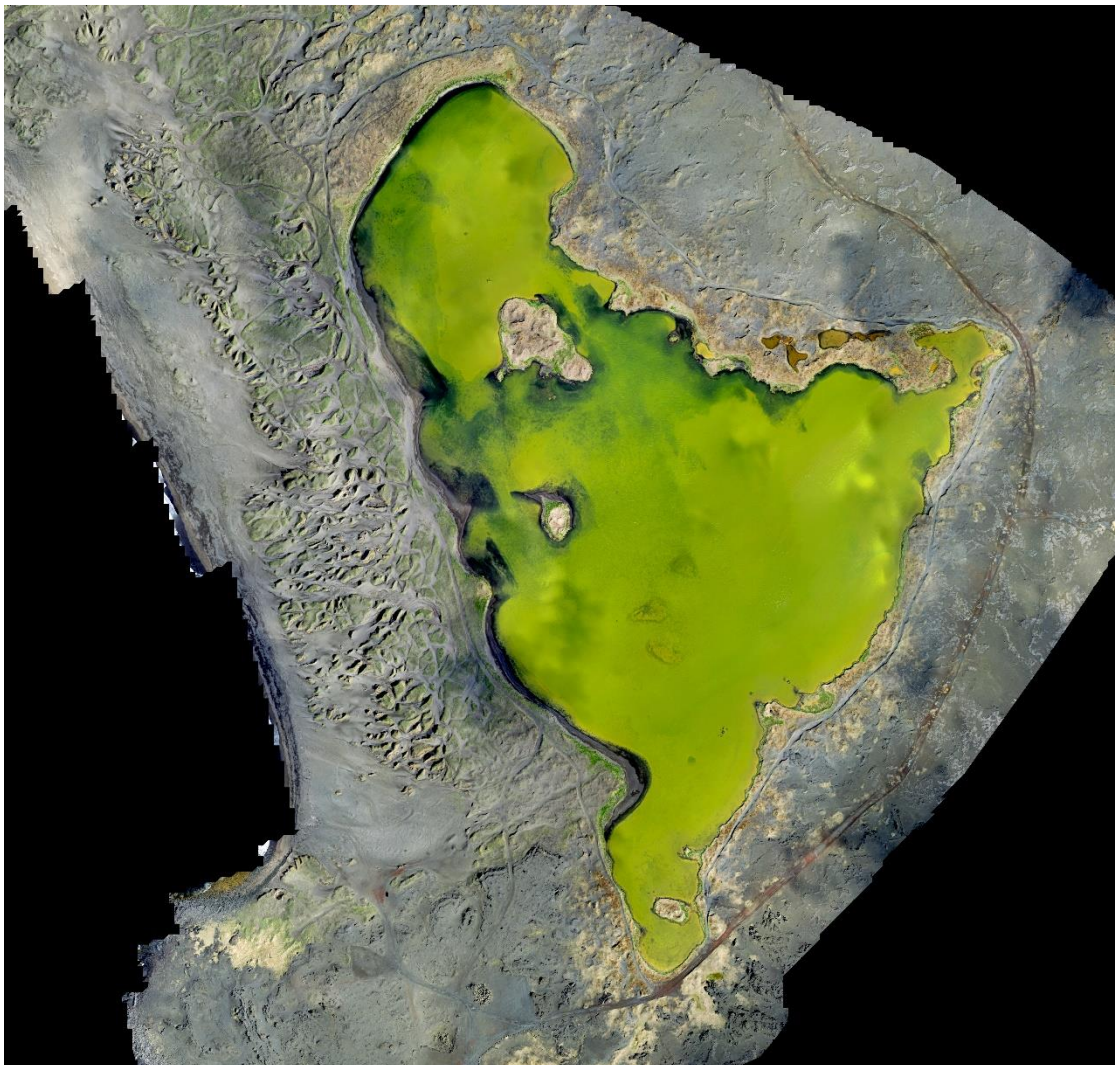
Lítið er af innviðum á svæðinu líkt og upplýsingaskiltum eða skiltum sem banna akstur um melgresishólana og ströndina. Ekkert afmarkað bílastæði er á svæðinu.

**2. mynd.** Yfirlitsmynd úr dróna af Stóru-Sandvík sem sýnir melgresishólana, tjörnina, veginn að svæðinu, illa afmarkað bílastæði, göngustíg í kringum tjörnina og skemmdir vegna utanvegaaksturs.

Eins og fram hefur komið er innviðum og skipulagi á svæðinu mjög ábótavant, á sama tíma er svæðið vinsælt til utanvegaaksturs. Með áframhaldandi árlegri vöktun ætti umfang og áhrif utanvegaaksturs á svæðið að koma betur í ljós. Næst væri gott að fara á svæðið síðsumars til að komast að því hvort utanvegaakstur er meira áberandi eftir sumarið. Með því að kortleggja svæðið með dróna má fylgjast með framvindu melgresis á svæðinu (2. mynd).
