## Minnisblað

**Dagsetning:** 20.12.2024

**Efni:** Vöktun náttúruverndarsvæða 2024. Goðafoss og Aldeyjarfoss.

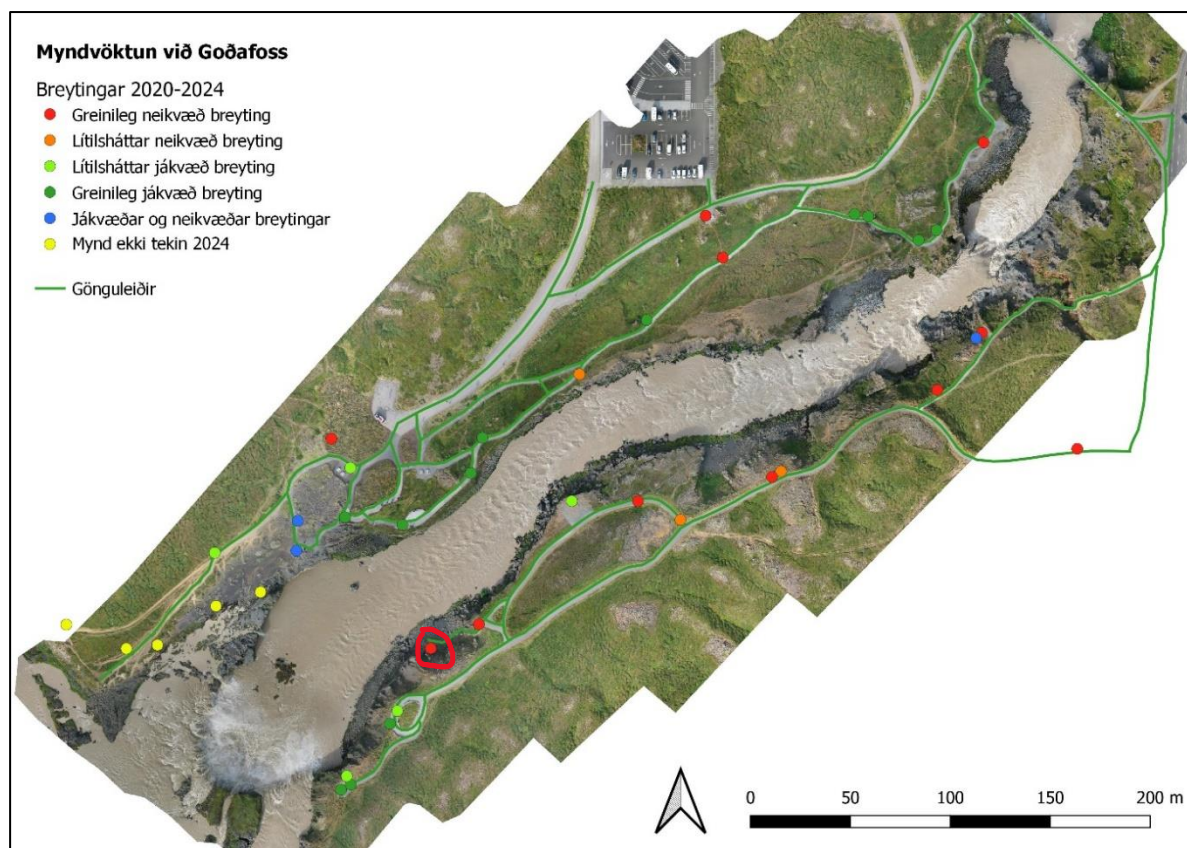
Á vesturbakka árinna var, frá síðustu myndatöku 2021, búið að girða af og loka álagssvæði þar sem margir samhliða stígar eru nálægt fossinum að vestan/norðan. Nokkrum myndvöktunarpunktum innan afgirta svæðisins var því sleppt núna. Einnig var búið að bæta við girðingum meðfram stígum á nokkrum stöðum og gróðurþökur lagðar í sár. Þegar ljósmyndir frá myndvöktunarpunktum 2020 og 2024 voru bornar saman sást að eldri lokunaraðgerðir á henti/villustígum höfðu skilað nokkrum árangri og gróðurþekja aukist þar. Þar sem bönd voru aðeins öðru megin við stíga bar hinsvegar meira á traðki og rofi þeim megin sem ekki voru bönd og fjölgaði því punktum þar sem sáust neikvæðar breytingar miðað við samanburð mynda 2020 og 2021 (1. - 8. mynd), einkum austan megin við fossinn. Þrátt fyrir nokkuð breiða stíga virðast þeir ekki ná að halda utan um þann mikla fjölda ferðamanna sem fer um svæðið. Í eldri gróðurþökum með fjalldrapa og lynggróðri hafði grasvöxtur aukist á kostnað lynggróðurs, líkt og sást víða 2021. Aukinn grasvöxtur í gróðurþökum, gömlum stígum og á rofsvæðum meðfram stíg breytir náttúrulegu gróðurfari sem einkennist af fjalldrapa- og lyngmóa. Líklega mun lynggróður aftur taka við sér með tímanum. Athygli er vakin á rofi meðfram tröppum sem liggja niður að fljótinu að austan og auknu rofi í brekku þar niðri (9. – 10. mynd). Við þann punkt fannst einnig lítil sjálfsáð planta af alaskavíði (*Salix alaxensis*) (10. mynd). Alaskavíðir er innflutt tegund í íslenskri náttúru<sup>1</sup> líkt og húsapunktur (*Elytrigia repens*) sem er mjög greinilegur við upphaf stígs að austan/sunnan (5. mynd) og hefur líklega komið þangað með jarðvegi eða gróðurþökum.

2. mynd. Myndvöktunarpunktar við Goðafoss. Breytingar milli 2020 og 2024. Bakgrunnur er myndkort frá 2021. Við punktinn með rauða hringnum utan um fannst lítil alaskavíðiplanta.

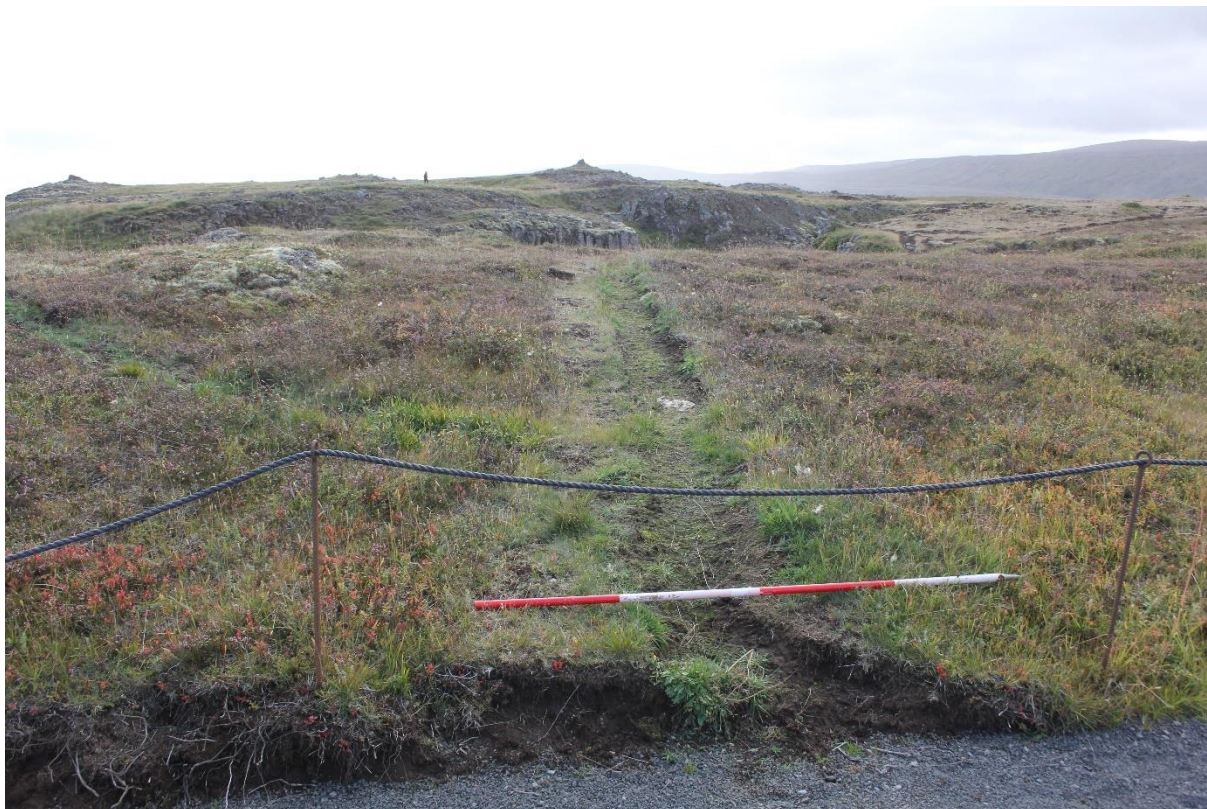
**3.mynd.** Ljósmynd frá 2020, lokaður stígur norðan megin við fossinn.

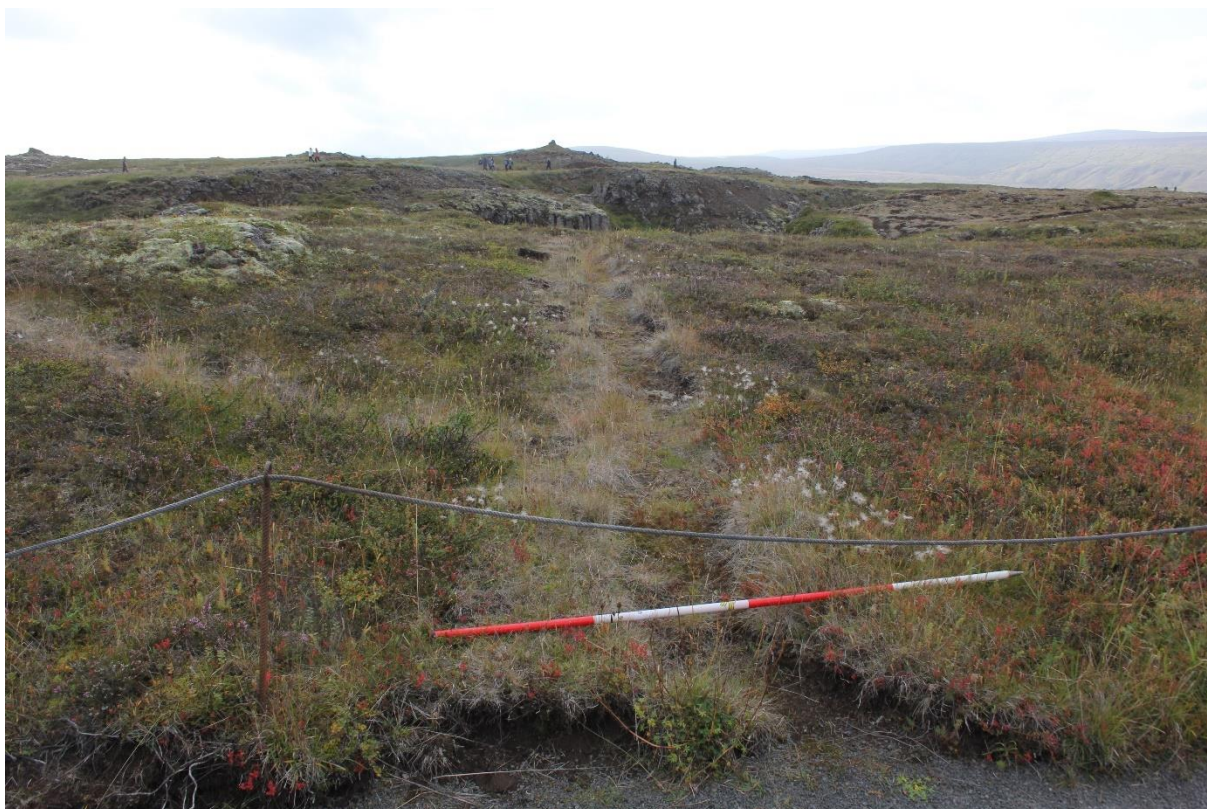
**4.mynd.** Ljósmynd frá 2024, sami stígur og á 3. mynd. Gróðurþekja aukist í lokuðum stíg.

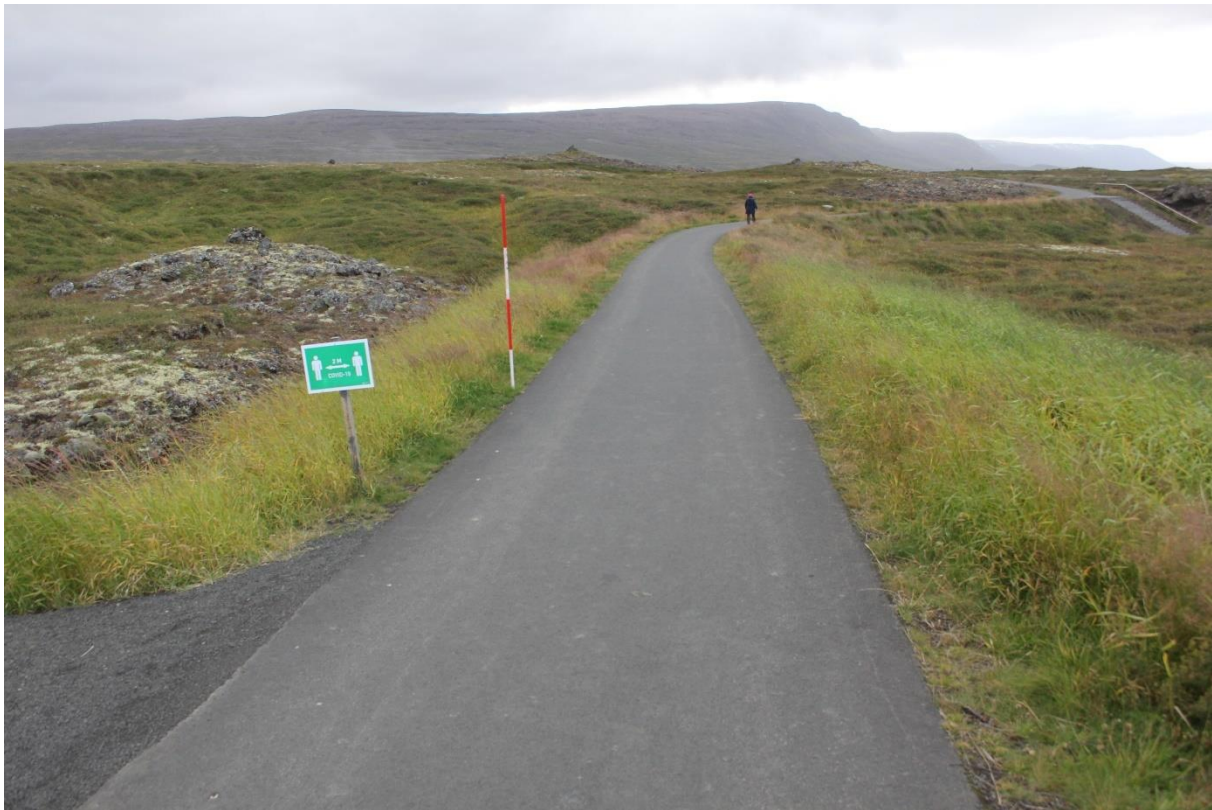
**5.mynd.** Ljósmynd frá 2020, upphaf stígs sunnan Goðafoss. Húsapunktur greinilegur við stíg.

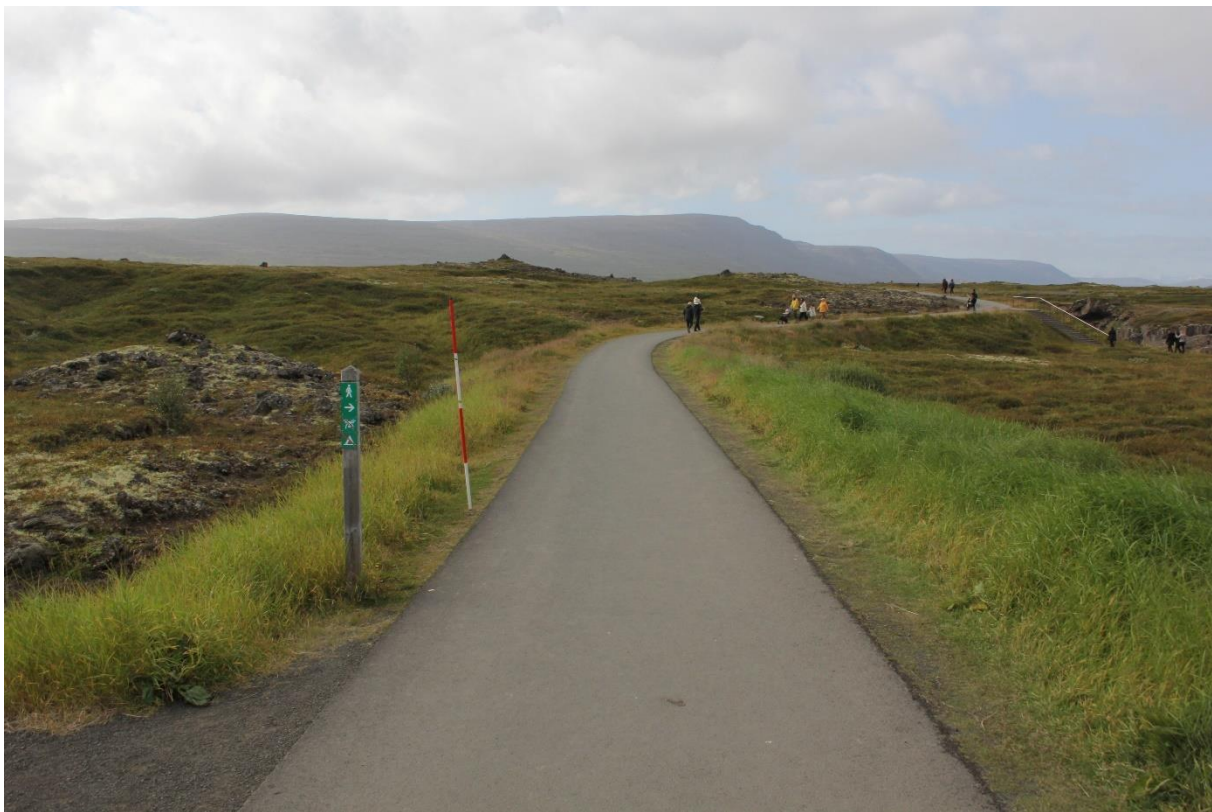
**6.mynd.** Ljósmynd frá 2024 tekin á sama stað og 5. mynd. Traðk meðfram stíg aukist.

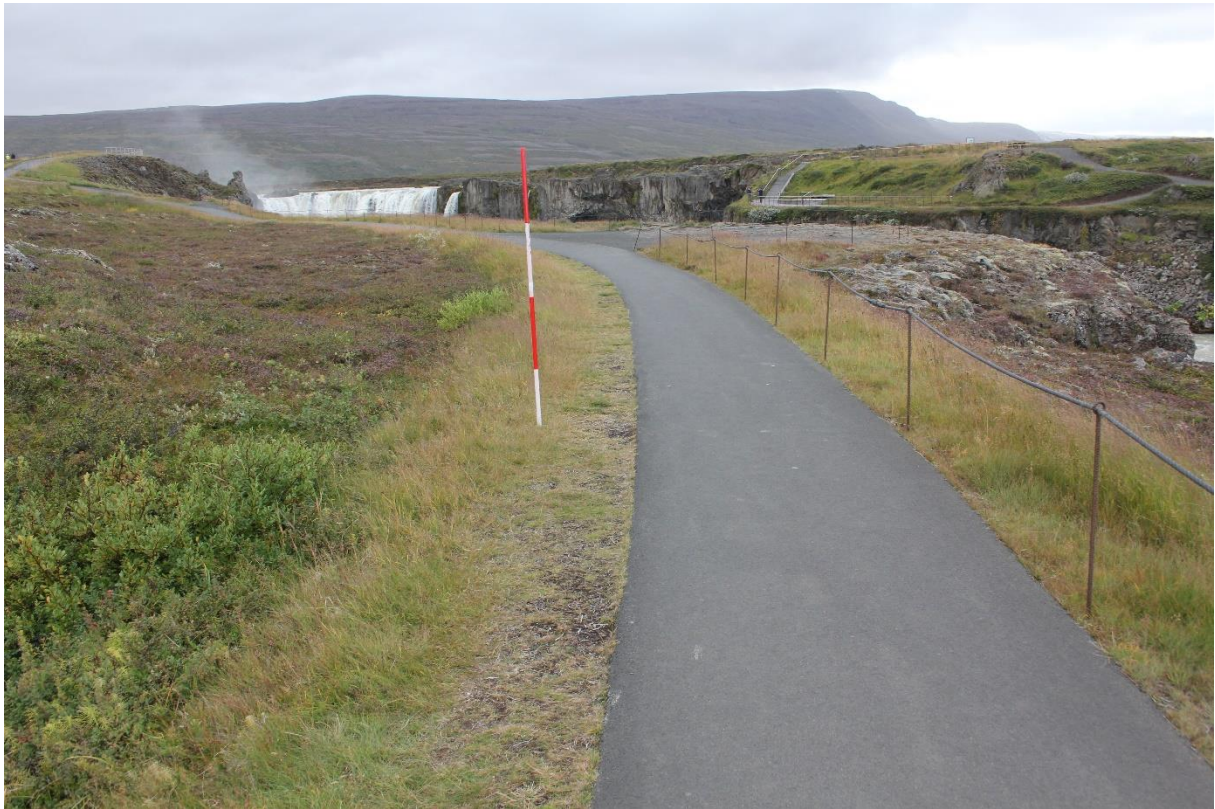
**7.mynd.** Ljósmynd frá 2020. Greinilegt traðk meðfram stíg þar sem ekki er girðing.

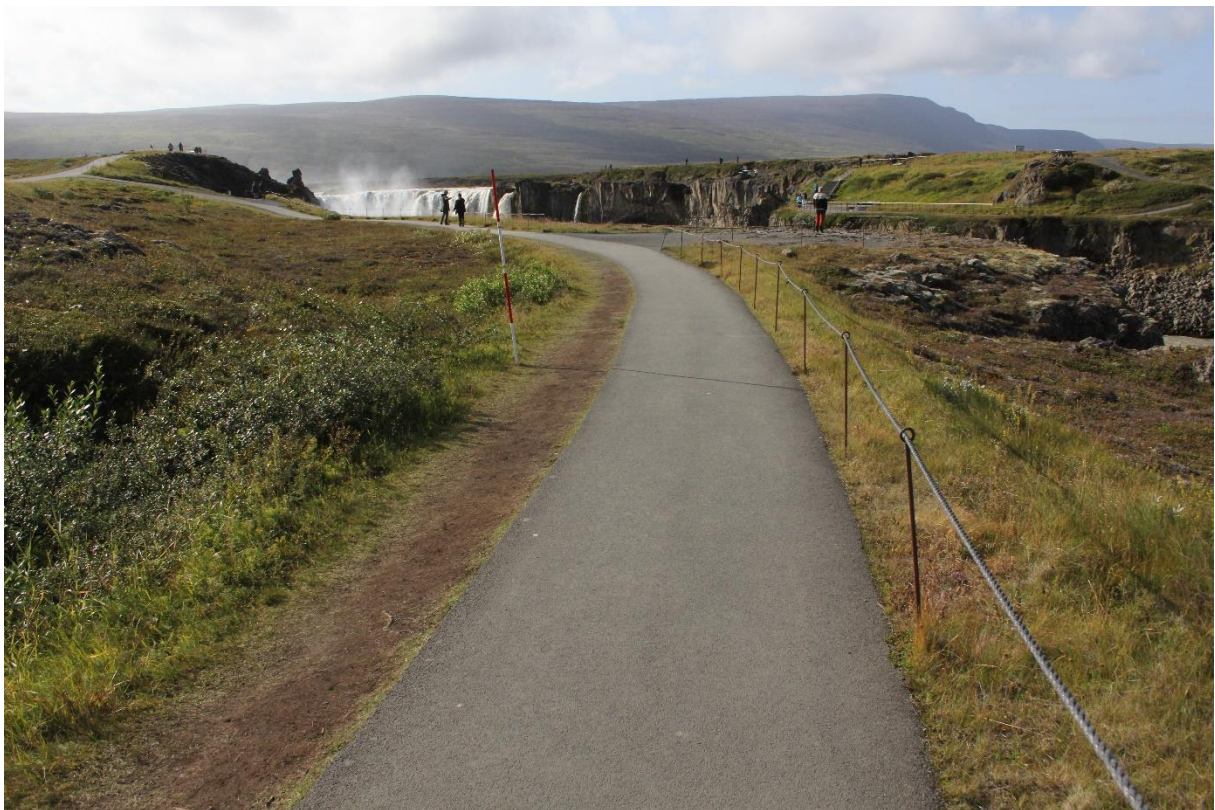
**8.mynd.** Ljósmynd frá 2024 tekin á sama stað og 7. mynd, álag aukist og traðkað ofan í mold.

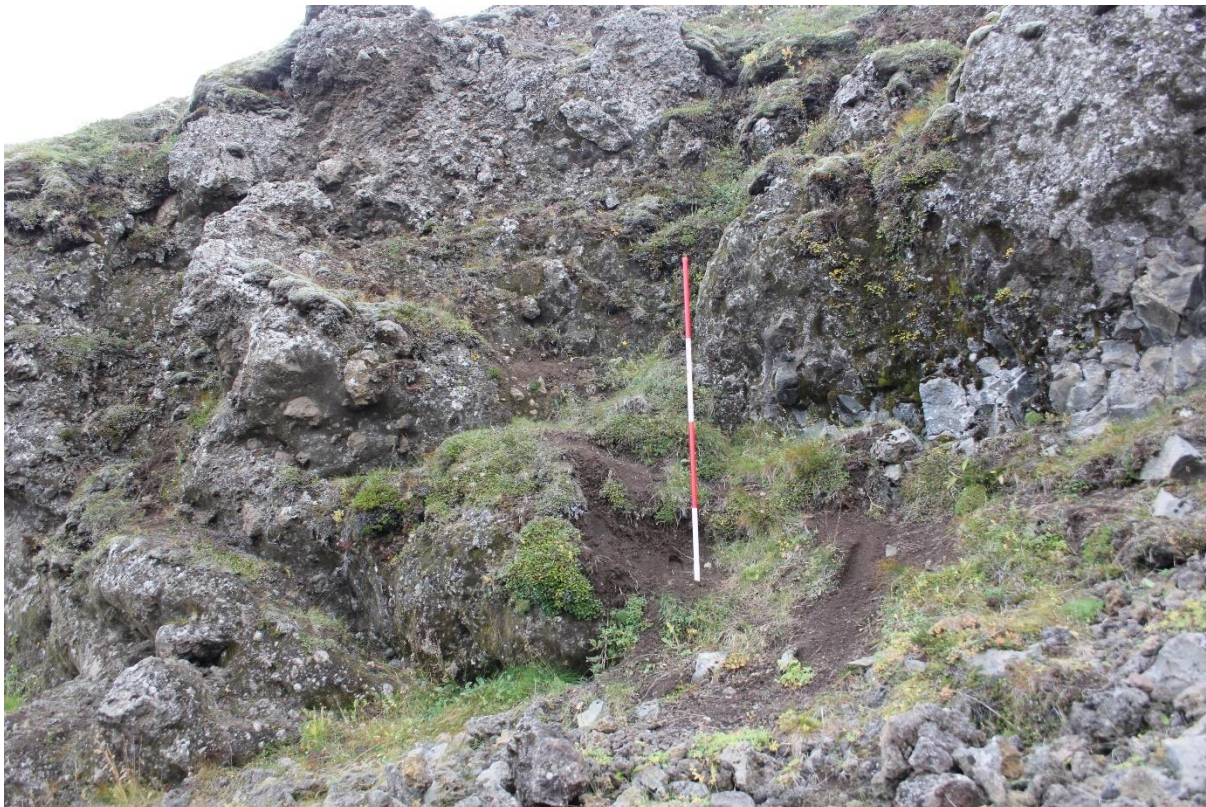
**9.mynd.** Ljósmynd frá 2020. Rof á villustíg niður við ána.

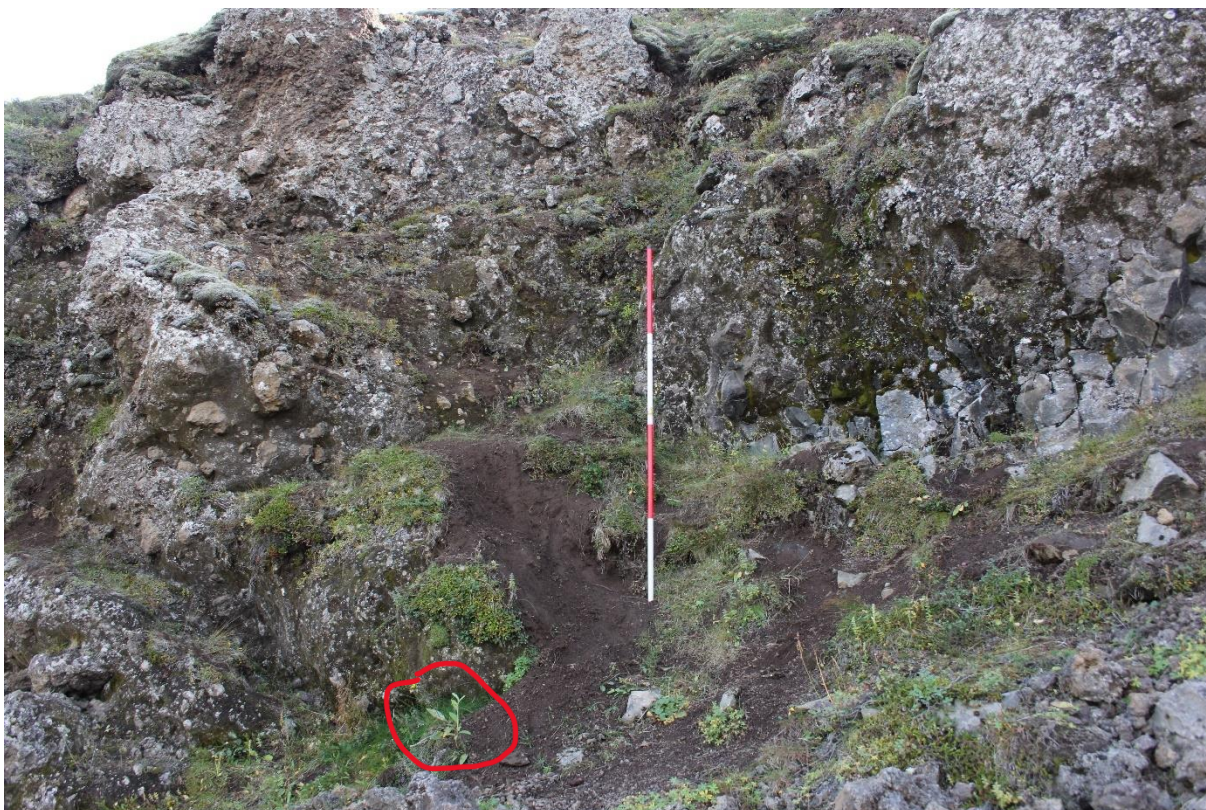
**10.mynd.** Ljósmynd frá 2024, tekin á sama stað og 9. mynd. Rof hefur aukist. Rauður hringur dreginn utan um alaskavíðiplöntu.

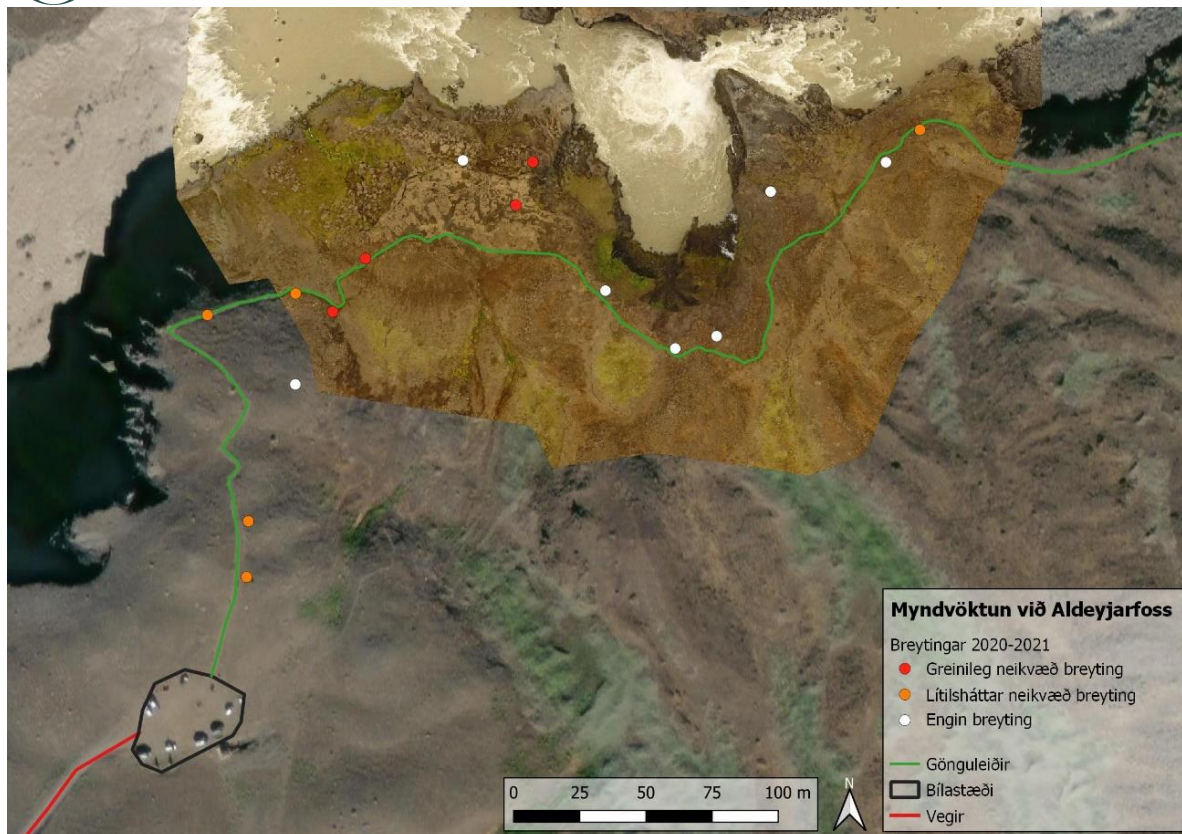
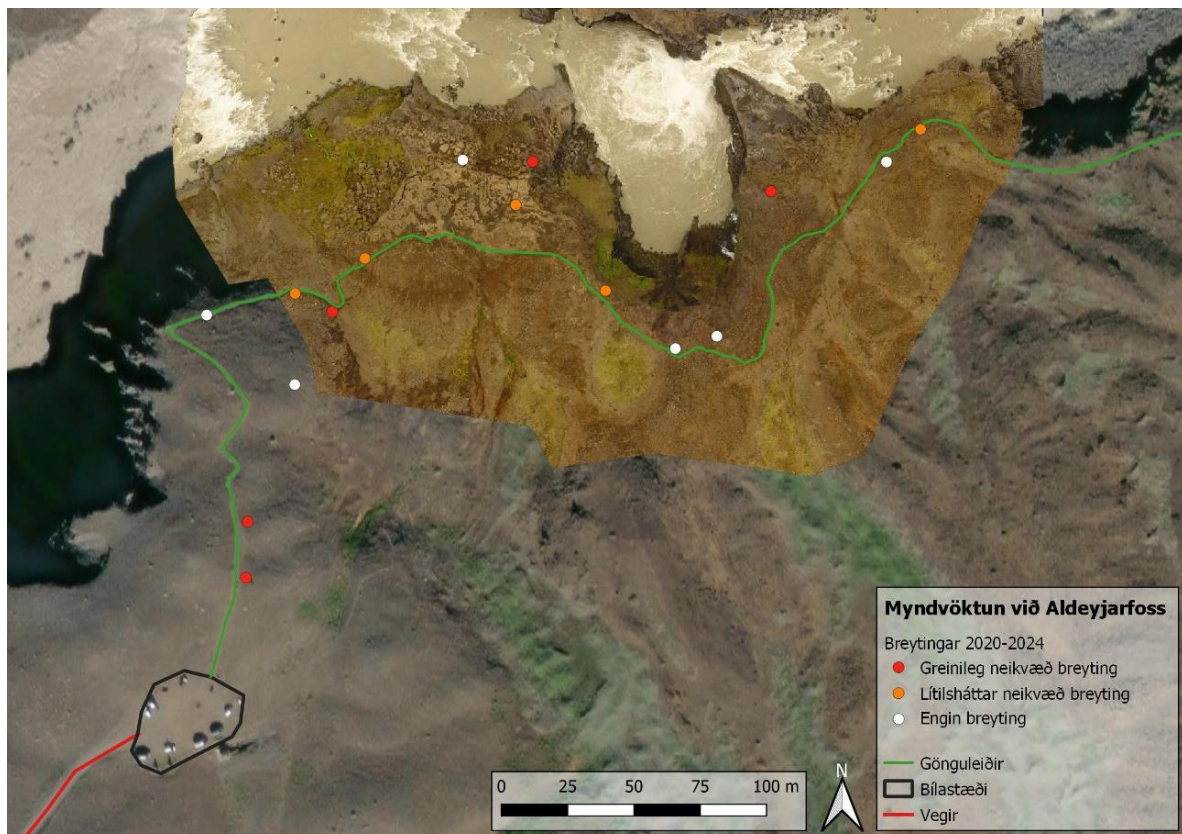
Þegar ljósmyndir frá myndvöktunarpunktum 2020 og 2024 voru bornar saman sást neikvæðar gróðurbreytingar á nokkrum punktum, ívið meiri en sást 2021 (11. – 12. mynd). Rof virtist heldur hafa aukist en gróðurþekja á svæðinu er takmörkuð, jarðvegur sendinn og gróður því viðkvæmur fyrir traðki og rofi. Útbreiðsla alskalúpínu (*Lupinus nootkatensis*) hafði aukist í gróðurtorfum á svæðinu en þangað er hún komin frá landgræðslusvæðum sunnar og ofar (13. – 14. mynd). Gróf mól hafði verið borin í hluta göngustígs frá bílastæði en hún er bæði óþægileg yfirferðar og varasöm þar sem hún rennur undan skóm. Greinilegt var að gestir höfðu gengið utan stígs til að forðast mölina (15. – 16. mynd).

Beðið er eftir nýju myndkorti frá 2024 af svæðinu við Goðafoss, lagt er til að endurskoða vöktun þar í framhaldinu. Einnig þarf að endurskoða vöktun við Aldeyjarfoss.

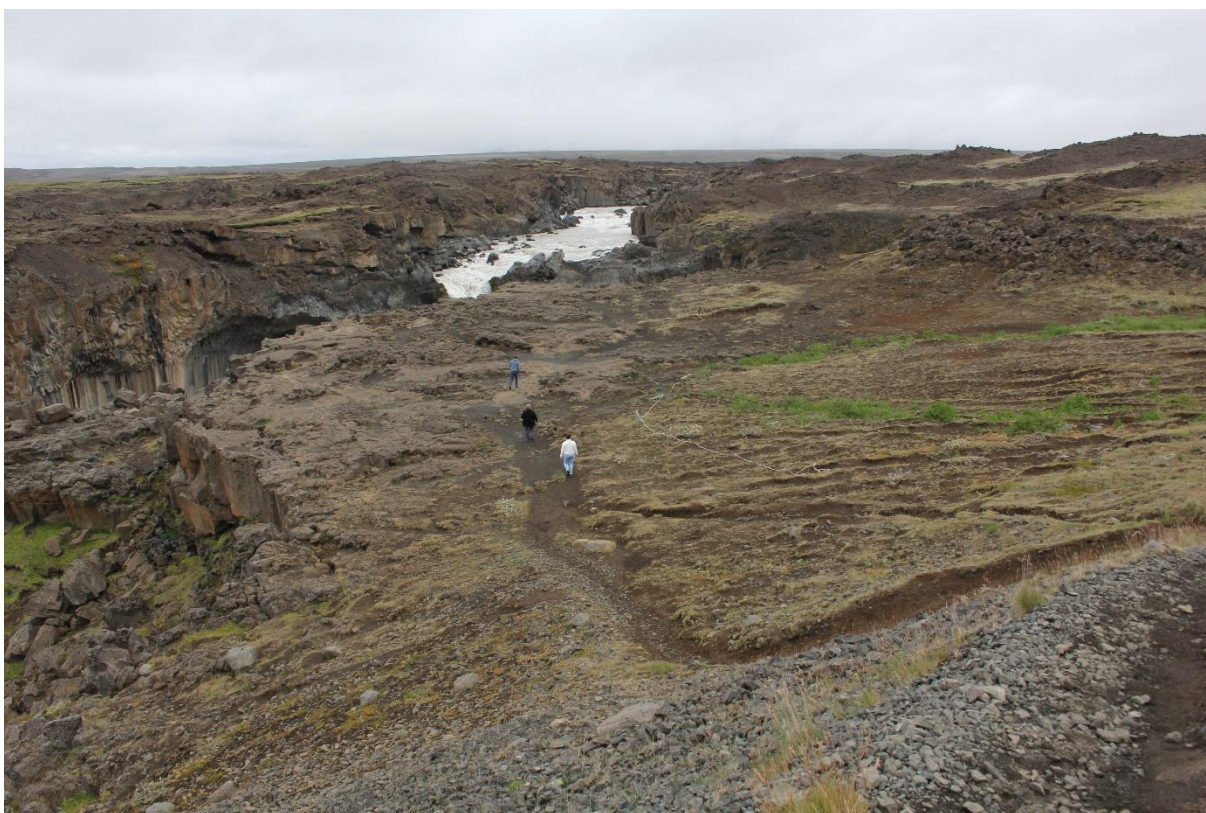
**14. mynd.** Ljósmynd frá 2024. Alaskalúpína hefur breiðst út í gróðurtorfur.

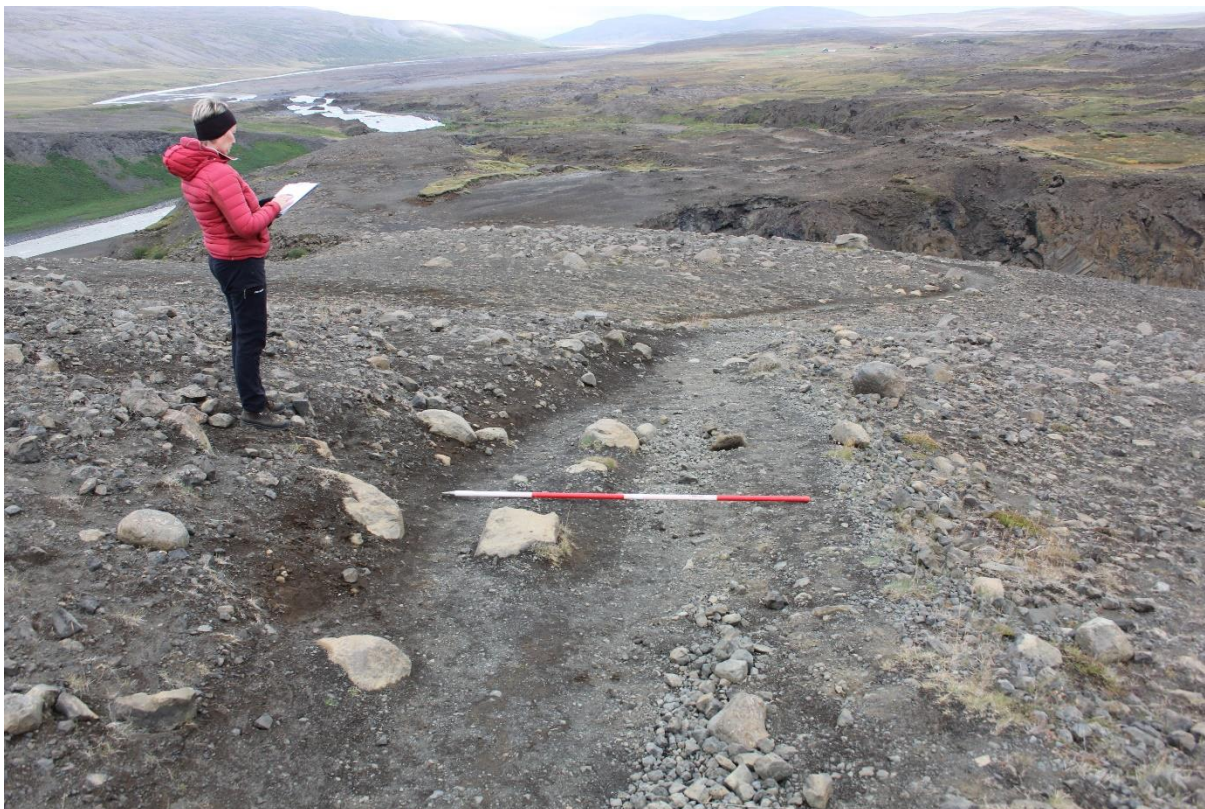
15. mynd. Ljósmynd tekin 2020. Göngustígur skammt frá bílastæði.

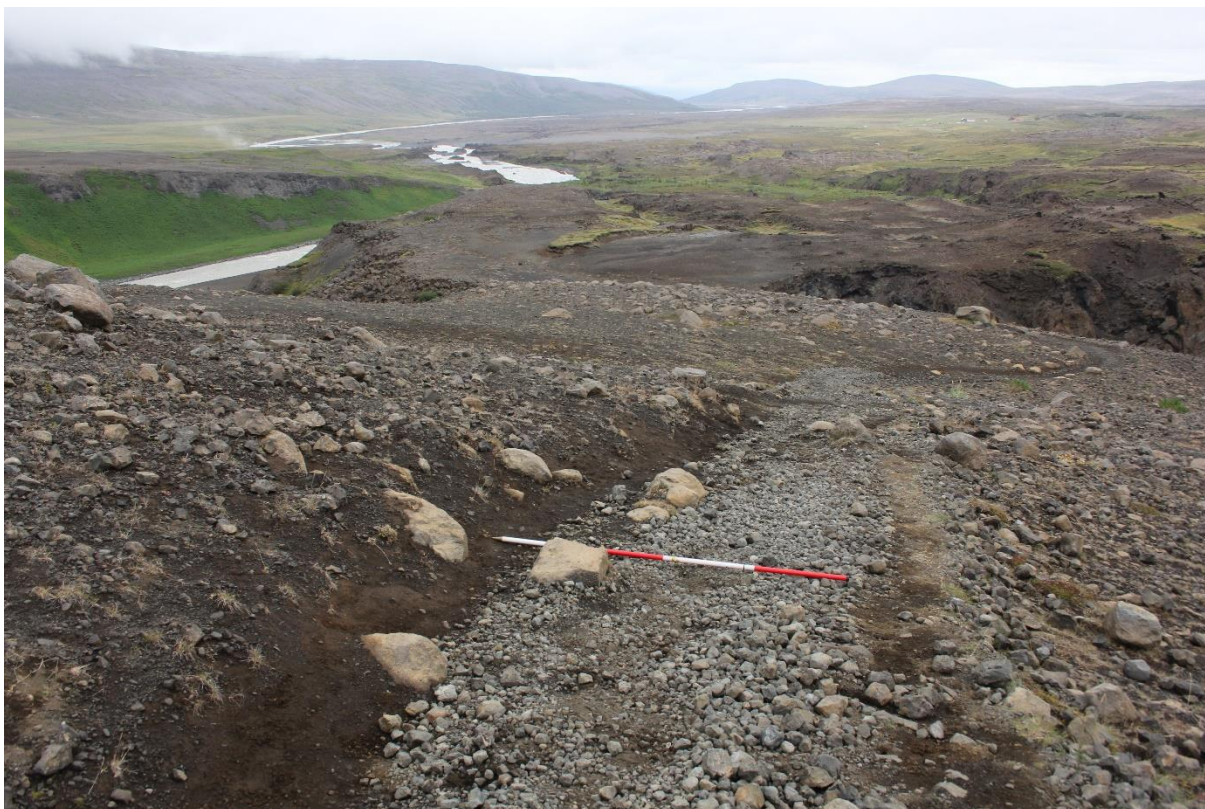
16. mynd. Ljósmynd tekin 2024. Gróf mól í stíg og gengið utan hennar.
