# Flóð og skriðuföll í Djúpadal í Eyjafirði í desember 2006

**Greinargerð til Norðurorku**

**25.09.2007**

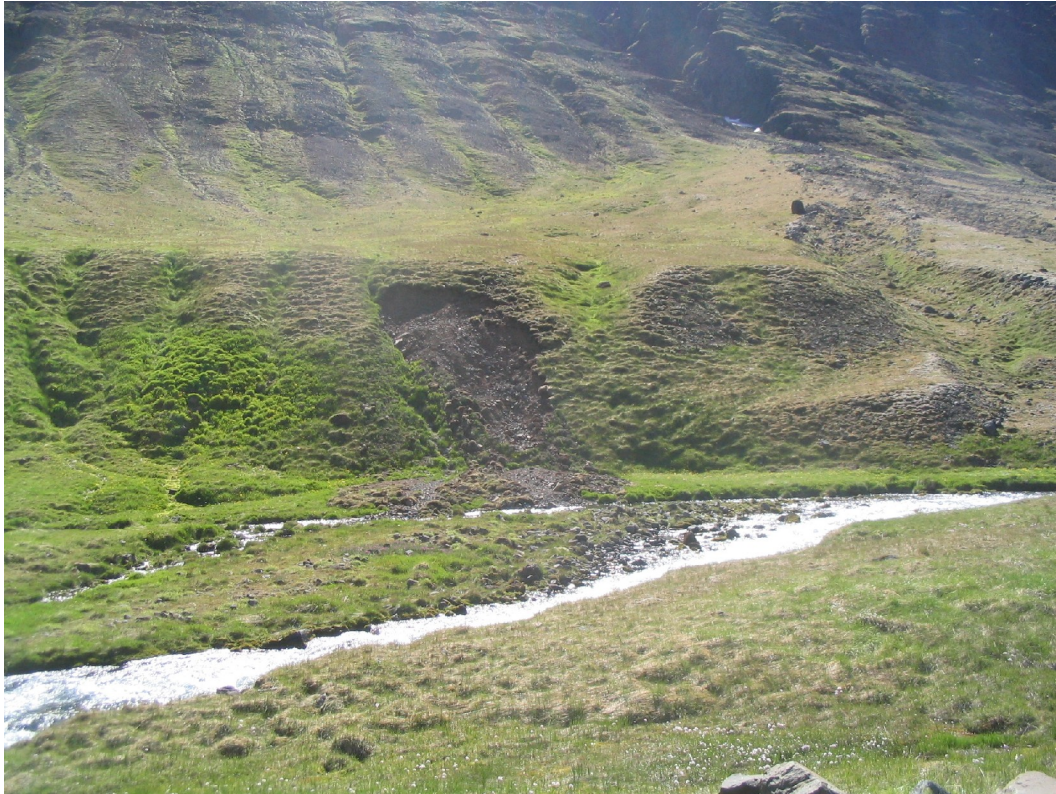
3. mynd. Jarðfall í hjallabrún í fjallsrótum í mynni Hvassafellsdals, eins af þverdölum Djúpadals. (Ljósmynd Höskuldur Búi Jónsson 2007).

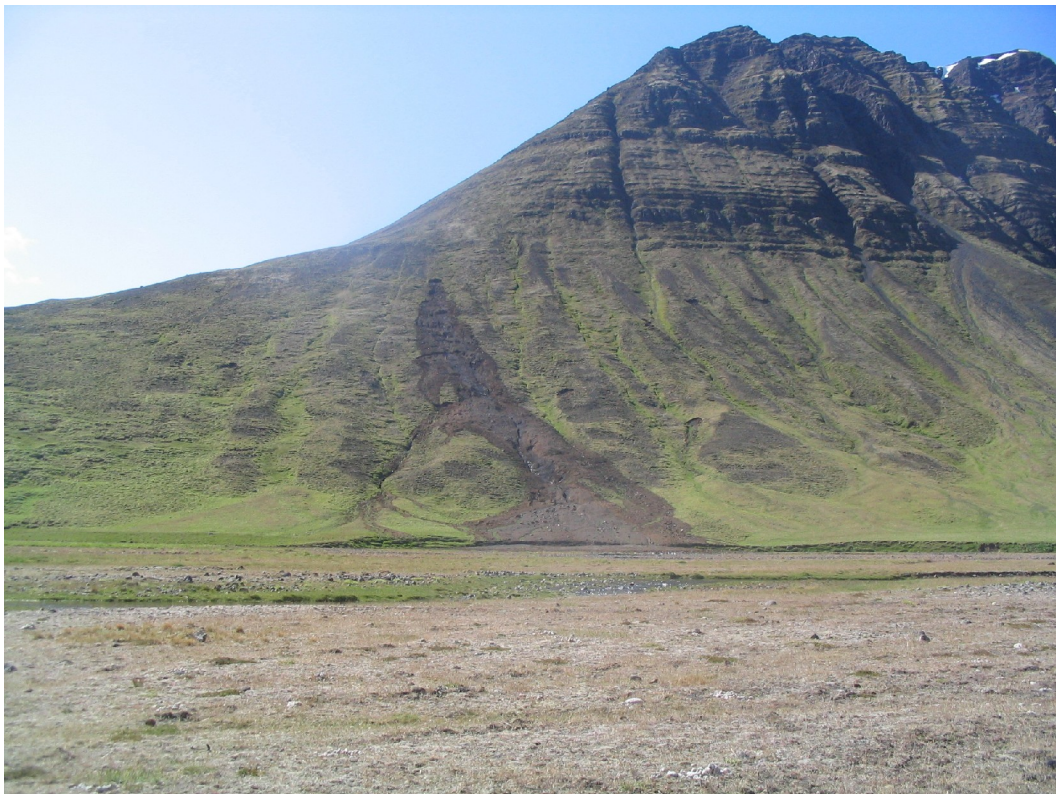
4. mynd. Skriða í hlíðum Mælifells í Djúpadal, stærsta skriðan frá því í desember 2006 sem kortlögð hefur verið á svæðinu. (Ljósmynd Höskuldur Búi Jónsson 2007).

Af þeim skriðum sem skoðaðar voru í Djúpadal er það einungis ein sem segja má að virkilega hafi fallið niður í farveg Djúpadalsár. Það er stærsta skriðan sem sást í dalnum en hún er í hlíðum Mælifells (4. mynd). Aðstæður þar eru þó þannig að hún hefur naumast náð að stífla ána. Greinilegt var á ummerkjum neðan við nokkrar stórar skriður að vatnsrennsli, sem jafnan fylgir skriðuhlaupum og fossar úr skriðuörinu stuttu eftir að sjálf skriðan hefur sprungið fram, hafði víða náð niður á eyrarnar og við það hafa eflaust komið flóðgusur í ána. Þannig hafði greinilega nokkuð vatnsrennsli fylgt skriðunni sem féll á túnið í Stóradal (5. mynd). Þessa sá einnig merki við skriðu sem féll niður fjallshlíðina utan við Litladal og einnig við aðra sem féll innan við Grjótá, innar í dalnum. Hvað snertir þverdalina, eins og t.d. Þverdal og Strjúgsárdal, þá er líklegt að öll þau ofanflóð sem féllu úr giljum í hlíðum þeirra dala, hvort sem þar voru á ferðinni snjóflóð, krapaflóð eða skriður, hafi nái niður í árfarvegina sem liggja um þá dali.

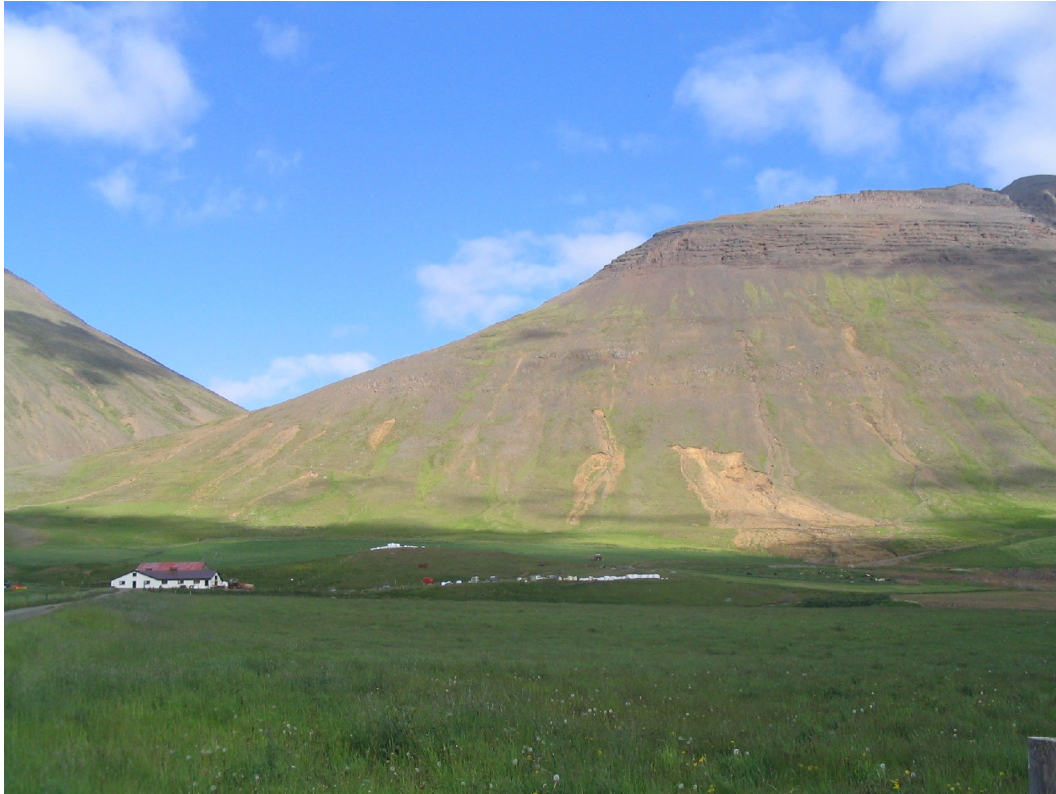
5. mynd. Skriður frá því í desember 2006 í fjallinu ofan við Stóradal í Djúpadal. (Ljósmynd Höskuldur Búi Jónsson 2007).

Vitað er að skriðan sem féll á túnið í Stóradal var fallin kl. 06:30 um morguninn þann 20. desember, því þá komst mjólkurbíllinn ekki að bænum fyrir aur og snjó sem borist hafði með skriðufallinu yfir veginn að bænum. Þetta skriðufall hefur líklega orðið um svipað leyti og vart var við fyrstu skriðuföllin við Grænuhlíð í Eyjafjarðardal (Halldór G. Pétursson 2007). Þegar birti var tekið eftir skriðu utan í Saurbæjarfjalli (Hleiðargarðsfjalli) gegnt Stóradal og ljóst er að skriður voru fallnar í nágrenni Strjúgsár á þessum tíma. Sennilega hefur stóra skriðan í Mælifelli fallið á þessum tíma. Engin ástæða er til að ætla annað en að atburðarásin við skriðuföllin í Djúpadal hafi verið mjög svipuð eða eins og í Eyjafjarðardal, Öxnadal og Hörgárdal. Því er ekki ólíklegt að eitthvað af skriðunum í Djúpadal hafi fallið seinna eða eftir sólsetur 20. desember og til birtingar þann 21. Ekki er alveg ljóst hvernig skýra á þessi seinni skriðuföll, því þessa nótt féll lítil úrkoma og fljótlega tók að kólna og draga úr leysingu. Freistandi er einfaldlega að skýra seinni skriðurnar með því þá hafi eitthvað af því óhemju vatnsmagni sem fór niður í jarðlög aðfaranótt desember verið að skila sér úr þeim. Hugsanlegt er einnig að yfirmettun hafi orðið þegar myrkva tók og áhrifa dagsbirtunnar og uppgufunar gætti ekki lengur.
