Rof úr bökkum vesturkvíslar Eyjafjarðarár í landi Akureyrarbæjar

Halldór G. Pétursson

Greinargerð til Akureyrarbæjar

25.07.2008

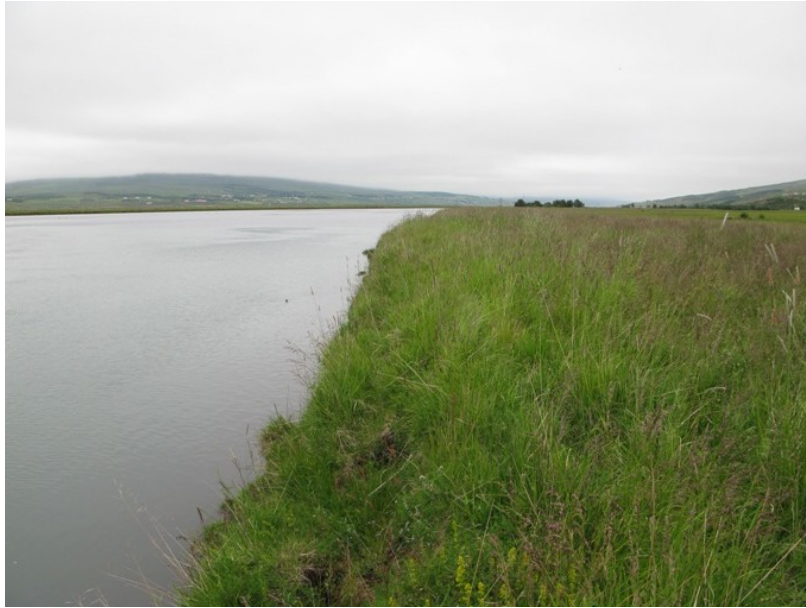
A) Í fyrsta lagi er árbakkinn heill, ekkert rof sjáanlegt og gróðurþekjan nær niður að vatnsborði (1. mynd – merkt sem Heilt, 2. mynd).

2. mynd: Órofinn árbakki við Vesturkvísl Eyjafjarðarár. Gróðurpekjan er heil og nær niður að vatnsborði. (Ljósmynd: Halldór G. Pétursson 2008).

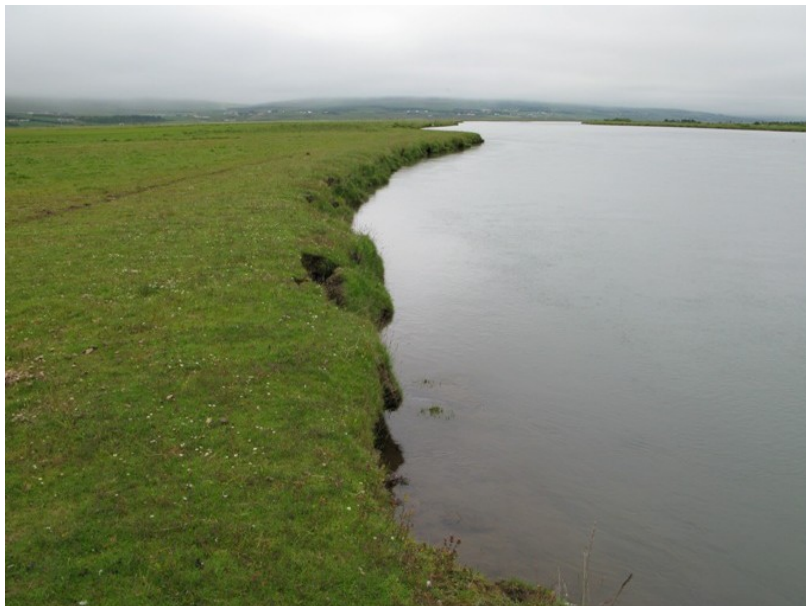
B) Í öðru lagi er gróðurþekjan í árbakkanum rifin og sumstaðar hafa gróðurtorfur sigið fram og út í ána (1. mynd – merkt sem Rof eða R, 3. og 4. mynd). Gróðurþekjan nær niður að vatnsborðinu en rifurnar í henni eru misgamlar, sumar greinilega alveg nýjar en aðrar eldri og jafnvel byrjaðar að gróa upp (1. mynd – merkt sem Eldra rof).

3. mynd: Rof í árbakka við Vesturkvísl Eyjafjarðarár. Gróðurpekjan í árbakkanum er rifin og slitin og sumstaðar hafa gróðurtorfur sigið fram og út í ána. (Ljósmynd: Halldór G. Pétursson 2008).

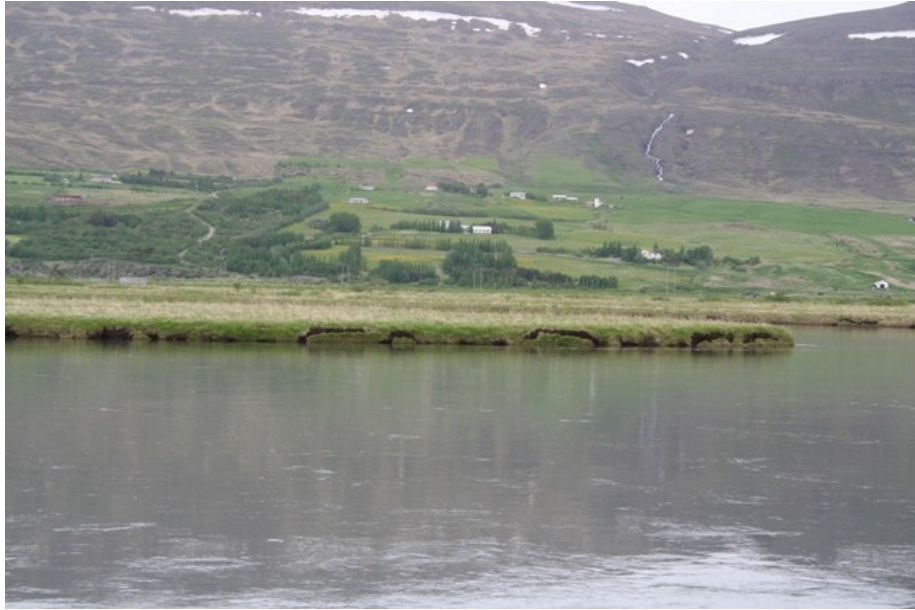
4. mynd: Rof í árbakka við Vesturkvísl Eyjafjarðarár. Myndin er af sama svæði og á 3. mynd nema nú er horft yfir ána og beint á bakkann. (Ljósmynd: Jón Ingi Cesarsson 2008).

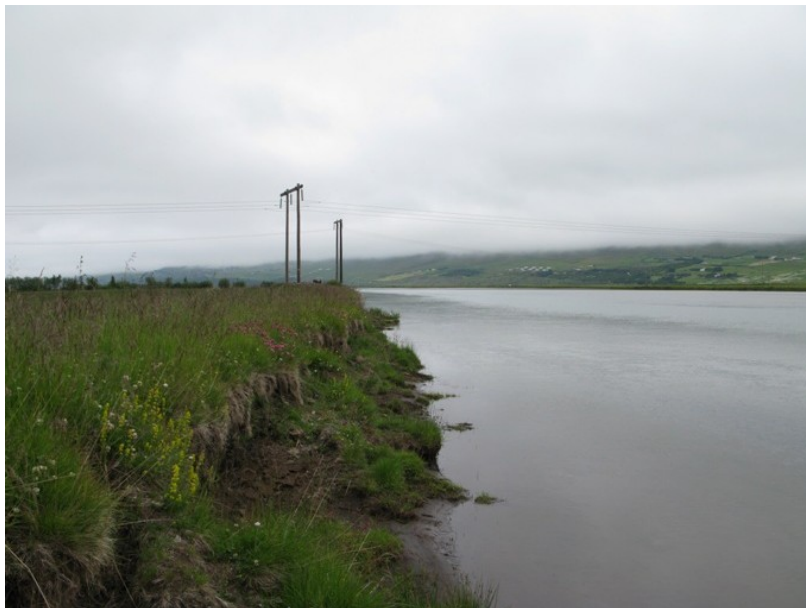
C) Í þriðja lagi eru svo ummerki um öllu meira og alvarlegra landbrot, en þau ummerki eru sem betur fer gömul (1. mynd – merkt sem Gamalt rof - Bakkavarnir, 5. mynd). Þarna er um að ræða syðsta hluta rannsóknarsvæðisins, vesturbakka Vesturkvíslarinnar í landi Hvamms. Þarna lá áin utan í bakkanum fyrir u.þ.b. 15-20 árum, skóf undan honum og rauf hann af krafti. Fyrir um 12-13 árum létu ábúendur á Hvammi bakkaverja hann með því að setja grjótvörn á hann. Sú vörn hefur dugað og nægði til að stöðva rofið. Grjótvörnin er gerð á þann hátt að vörubílshlössum af grófri mól, stórgrýti ásamt nokkrum steypubrotum hefur verið sturtað fram af bakkanum þannig að straumurinn brýtur á þeim og kastast frá bakkanum. Þessi aðferð við bakkavörn er ein af þeim sem hvað best hefur dugað til að stöðva landbrot en henni hefur verið beitt víða um land með góðum árangri, m.a. hér á Eyjafjarðarsvæðinu (Davíð Egilsson o.fl. 1990, Halldór G. Pétursson 1989, 1991, 1992).

5. mynd: Ummerki um landbrot á bökkum Eyjafjarðarár í landi Hvamms. Þetta landbrot er nokkurra áratuga gamalt og var stöðvað með því að grjótvörja bakkann. Í ánni glittir í grjóthlöss sem sturtað var fram af bakkannum til að stöðva rofið. (Ljósmynd: Halldór G. Pétursson 2008)
