Skriðuhætta í Sölvadal

Halldór G. Pétursson

Greinargerð til Almannafræðisins

NÍ-97009

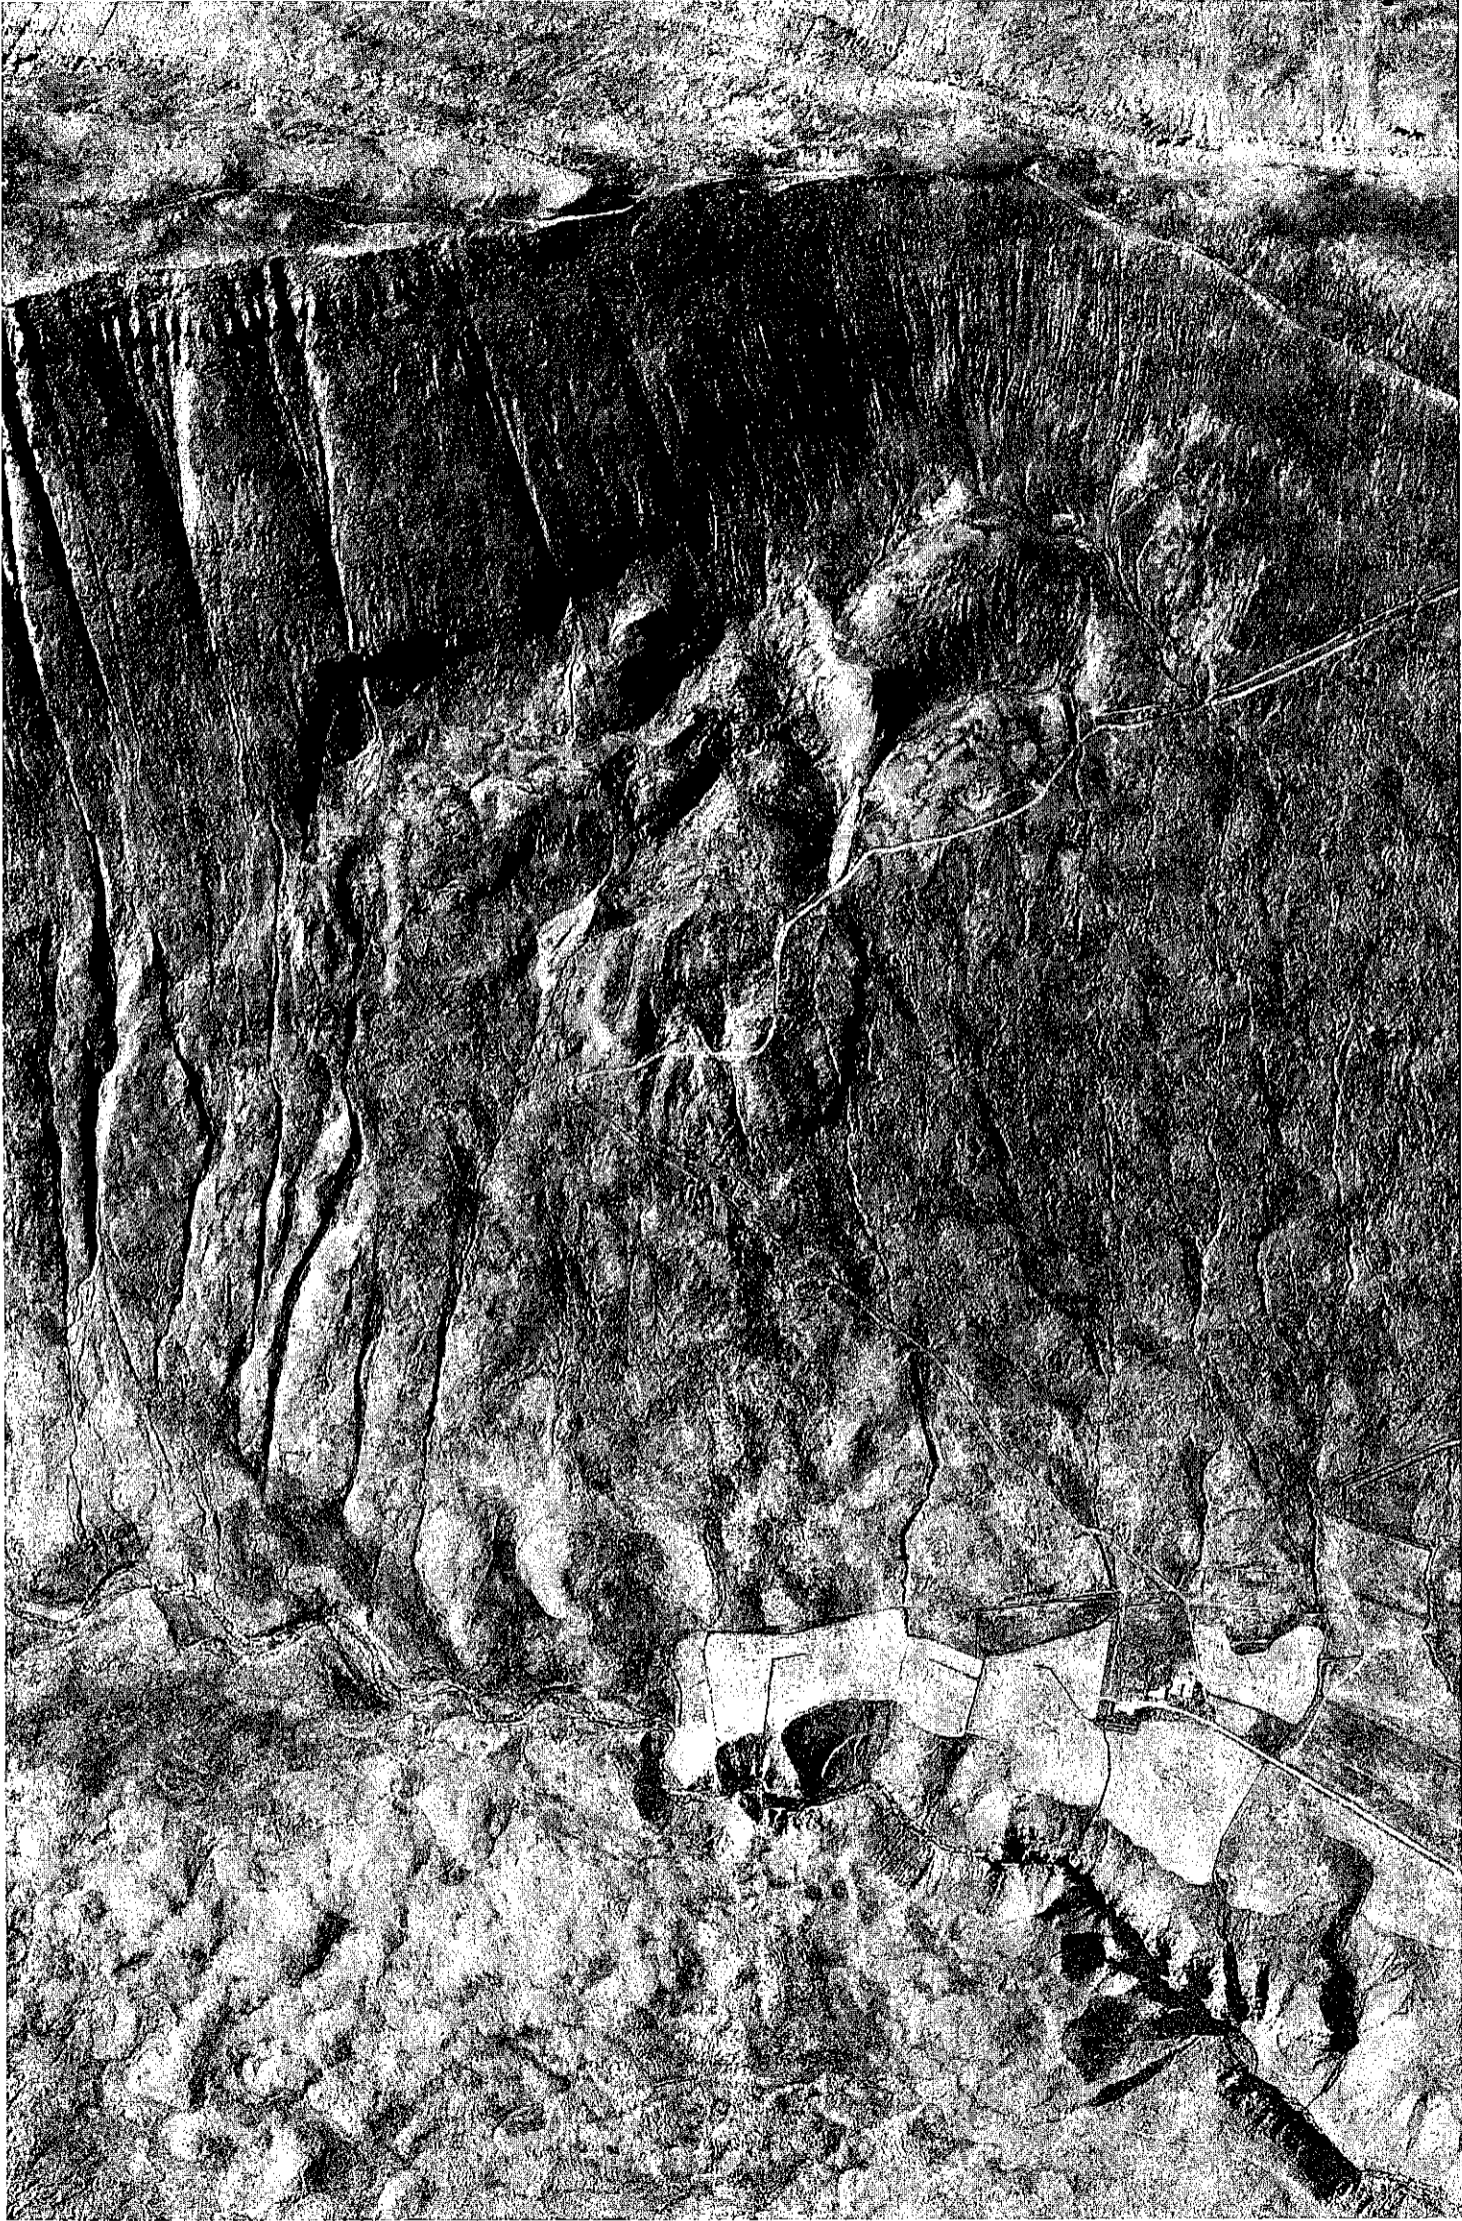
Mynd 9: Loftmynd af Arnþjargarhólum og fjallshlíðinni ofan við Þormóðsstaði áður en skriðan féll. Myndin er tekin 04.09.1983.

Þormóðsstaðir standa á flötum hjalla í mynni Þormóðsstaðadals, en austan við bæinn hefur Þormóðsstaðaá grafið sér þröngt og djúpt gljúfur niður í hjallann (mynd 9). Í gljúfrinu, rétt innan við bæinn var rafstöð Þormóðsstaða, en hún var eina mannvirkið sem eyðilagðist við skriðufallið. Ofan við bæinn og túnin eru fyrst í stað gróðurlitlir ísaldarmelar, sennilega einhvers konar samryskja af jökulárseti og jökulruðningi mynduð í lok síðasta jökulskeiðs. Inn á milli og ofan við melana eru mýrarsund og blautar hallamýrar, sem nokkrar tilraunir hafa verið gerðar til að þurrka með skurðgreftri.

Utan í fjallinu, ofan við mýrarnar við Þormóðsstaði, í um 550-600 m hæð eru Arnbjargarhólar, en þeir mynda tungu niður í fjallshlíðina (myndir 9 og 10). Fyrir skriðufallið var neðribrún hólanna brött og víðast gróðurvana og talsvert var um áberandi jarðskriðstungur í henni. Lítið en nokkuð áberandi sigsvæði var einnig í frambrún hólanna. Að ofanverðu eru hólarnir flatir og þar er þó nokkuð sléttlendi að bröttum hlíðum Nónaxlar, en svo nefnist fjallið ofan við. Neðst í fjallinu eru hamrar og klettur, sem við nánari athugun eru hringlaga brotör eftir berghlaupið, sem myndaði hólana. Undir klettunum eru þó nokkrar lindir og er rennslið frá þeim það mikið að blaut mýri og tjörn er uppá hólunum. Þessi efsti hluti hólanna er velgróinn.

Á loftmyndum sem teknar voru af Arnbjargarhólum fyrir skriðufallið sést greinilegt sigsvæði í hólunum og lá Hólafjallsleiðin á neðri brún þessa veikleikasvæðis (myndir 9 og 10). Rétt er þó að geta þess að sigið var komið fram löngu áður en Hólafjallsslóðinn var lagður um 1960, því sigið sést á loftmyndum frá 1946.

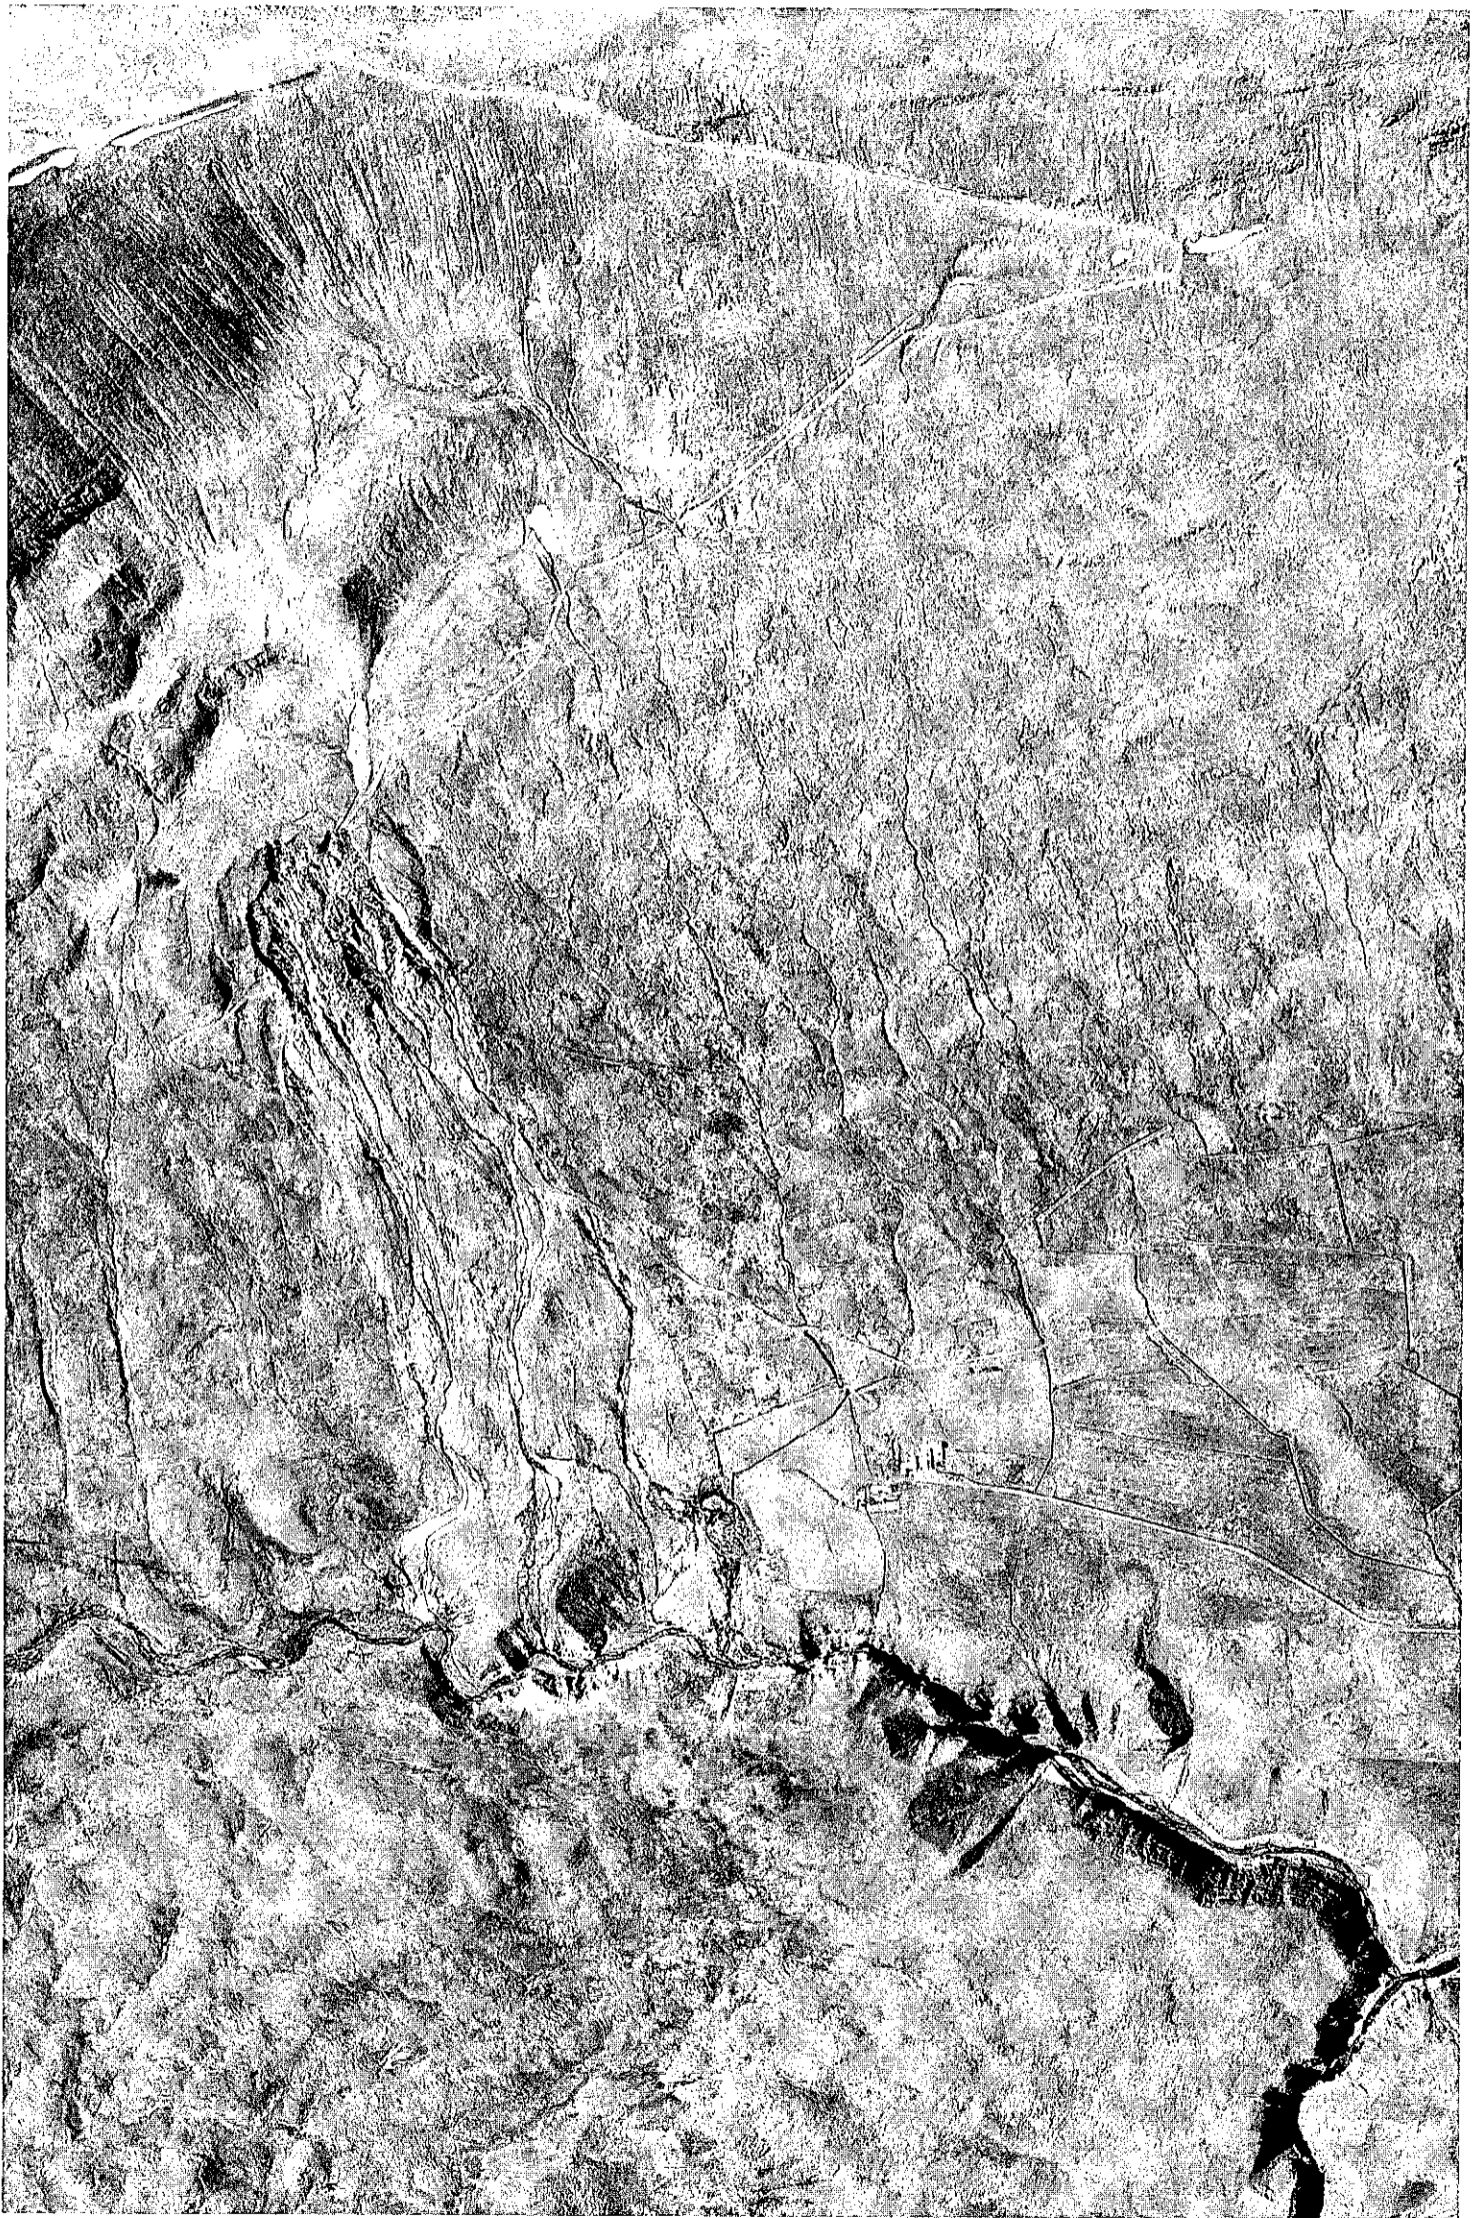
Mynd 11: Loftmynd af Arnþjargarhólum og skriðunni við Þormóðsstaði. Myndin er tekin 20.08.1995.

Þar sem skriðan féll í gljúfrið er það um 40-50 m djúpt og annað eins á breidd. Hraði efnisins var svo mikill að hluti skriðunnar skvettist á eystri gjúfurbarminn og gekk langt upp á brúnina að austanverðu (mynd 11). Talið er að skriðuefnið hafi fyllt upp í nær

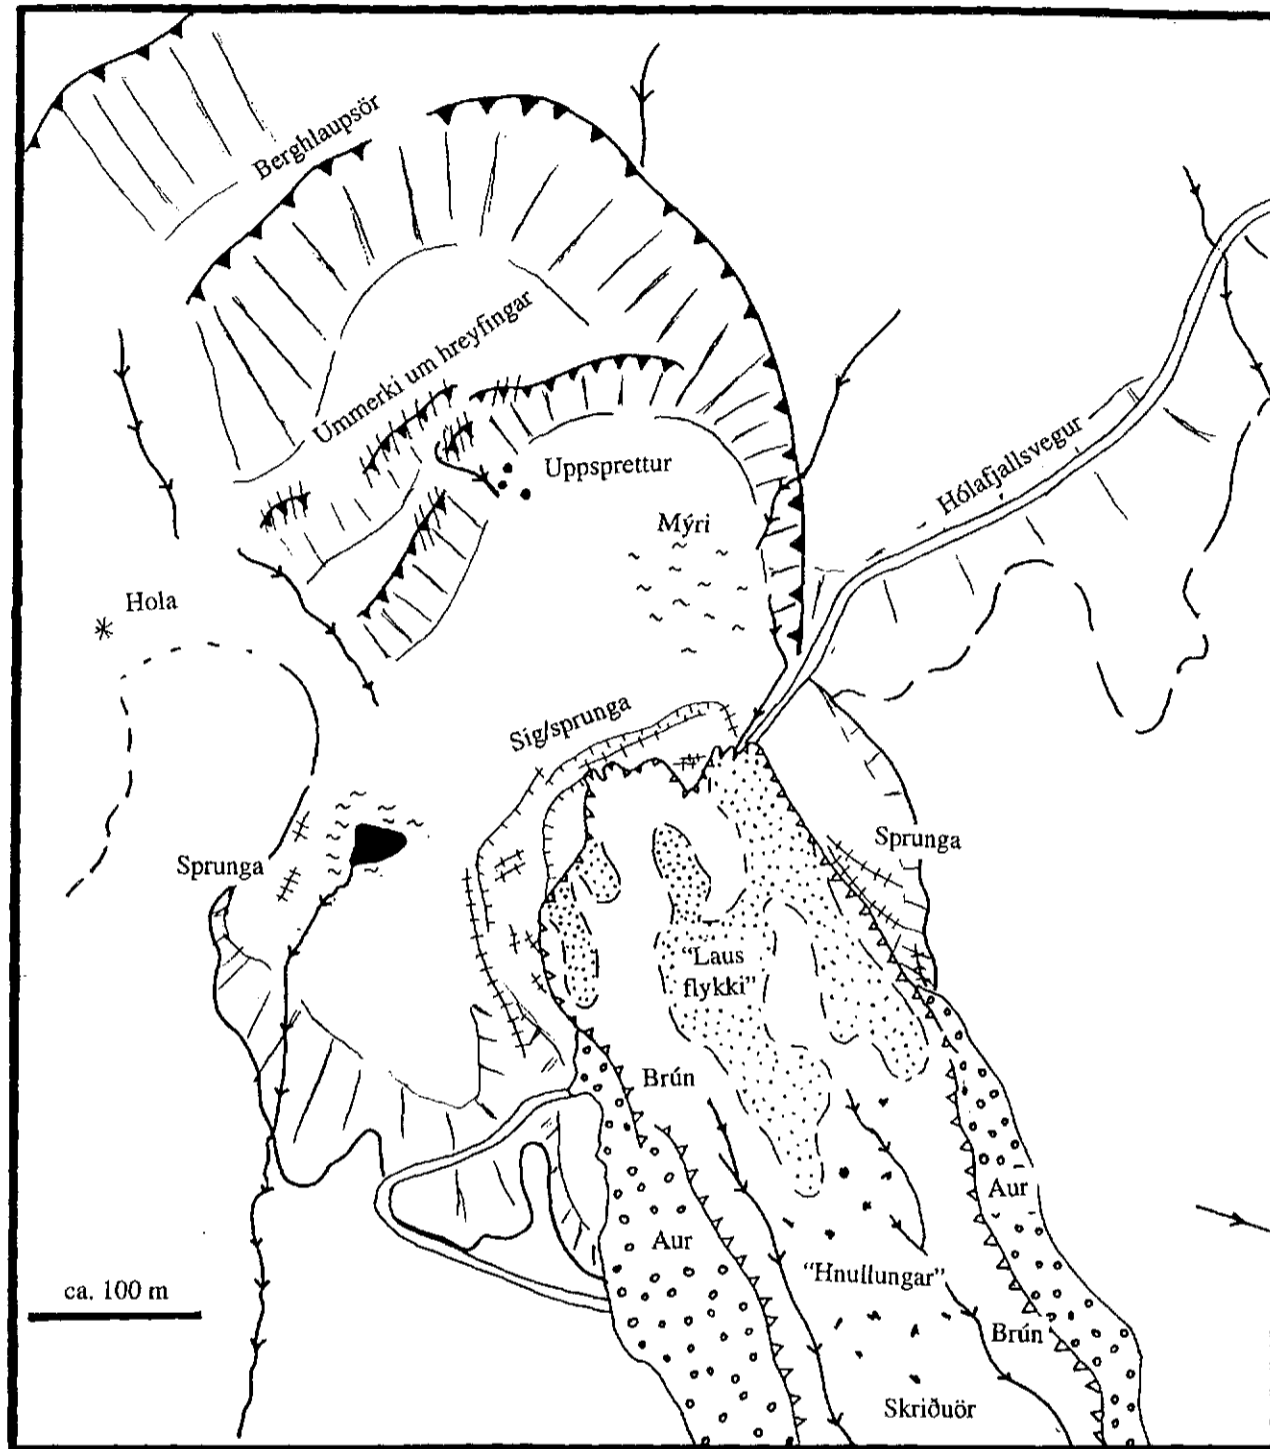
Mynd 12: Riss af Arnbjargarhólum eftir að skriðan féll þ. 29. júní 1995. Geilin sem myndaðist í hólana, svo og sprungur sem mynduðust umhverfis hana eru dregnar upp. Laus flykki og "grænir hnullungar" inni í geilinni eru merktir inn. Einnig brotstallar hins forna berghlaups og hreyfingarsvæðin í brúnum þeirra.

og sig. Uppi í fjallinu, í örinu eftir framhlaupið, sem á sínum tíma myndaði Arnbjargarhóla komu einnig í ljós sprungur og ummerki um hreyfingar (mynd 12). Á ljósmyndum sem teknar voru úr flugvél, daginn eftir skriðufallið sést að aurblandað vatn hafði sprautast upp úr sumum af þessum sprungum.
