Unnið fyrir Ofanflóðasjóð

# **Skriðuhætta og ummerki ofanflóða á Tálknafirði**

NÍ-04010

Akureyri, september 2004

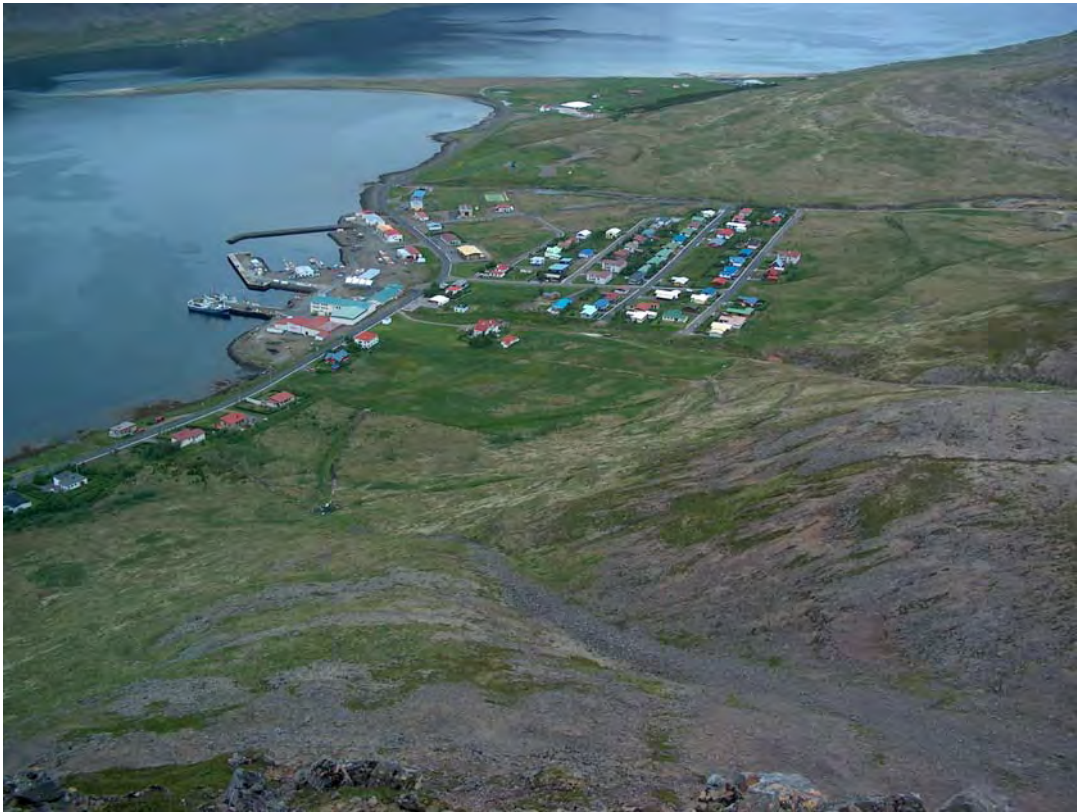
**Mynd 1:** Séð yfir byggðina á Tálknafirði úr hlíðum Innra-Geitárhorns. Neðst á myndinni getur að líta ógróna grjóttungu í botni Geitárdals, hvilftarinnar undir Geitárhorni. Krapaflóð í lok 19. aldar er talið hafa borið hana fram. Neðan við hvilftina eru upptök Geitár og uppgróin árkeila en innstu húsin í bænum standa á brún hennar. Farvegur Tunguár sést á miðri mynd og ofar má greina farveg Hólsár og árkeilu hennar (Ljósmynd: Þorsteinn Sæmundsson 2003).

Við ósa sína hefur Hólsá hlaðið töluverða árkeilu undir sig eftir að hún fellur út úr gljúfri neðan við mynni Hólsdals (kort 1 og 2, mynd 1). Í aldanna rás hefur áin flæmst fram og aftur um þetta svæði og er það alsett misgömlum og misgreinilegum farvegum. Eins og áður er getið eru sagnir um að a.m.k. tvisvar sinnum á síðustu öld hafi stór krapaflóð farið eftir farvegi árinna og í bæði þau skipti hafi meginhluti árkeilunnar verið undir krapa og aur. Ekki fannst neitt stórgrýti á yfirborði keilunnar svo annað hvort hefur það verið hreinsað burt, sem virðist frekar ólíklegt, eða lítið grjót hefur verið í krapanum. Síðan þetta gerðist hefur ánni verið beint í farveg niður með ytri mörkum árkeilunnar en hún féll áður inn eftir henni. Gamla farveginum hefur verið lokað og upphækkuð vegbrún Hrafnadalsvegar, götunnar upp í íbúðarbyggðina ofan við, myndar varnargarð. Auk þessa hefur verið sprengd geil í klöppina í árfarveginum, hann grafinn niður og mól hreinsuð úr honum. Væntanlega dugar þetta til að varna því að áin eða krapaflóð hlaupi eftir gamla farveginum inn eftir keilunni, en til að tryggja það enn frekar mætti grjótverja vegkantinn og sprengja meira úr

Á mynd 1 má sjá svæðið neðan við Geitá og Geitárhorn og grjótdreifina í hvilftinni í fjallinu (Geitárdal) sem fjallað er um hér að framan. Einnig má greina húsið Brekku, Strandgötu 10 sem stendur þar sem krapaflóðið tók íbúðarhús. Þegar svæðið umhverfis Geitá er skoðað nánar sést að áin fellur niður eftir lítið hallandi aurkeilu (kort 2). Keilan er hvorki stór né sérstaklega áberandi og greinilegust á flugljósmynd. Hún er öll uppgróin nema þar sem áin eða smálækir falla um hana. Geitá sjálf kemur upp í lindasvæði efst á keilunni en ofan við upptökin er ekki sjáanlegt að rennandi vatn hafi grafið farveg niður í hvilftarbotninum. Hvilftarbotninn er þakinn langri urðartungu eða grjótdreif af steinastærð upp undir efstu kletta (mynd 1). Hugsanlegt er að grjóttungan hylji fornan, þurran vatnsfarveg í hvilftarbotninum. Steinarnir í tungunni eru skófa og mosalausir en aðrir hlutar botnsins þakir mosa eða steinum með skófum. Það er því greinilegt að tungan er yngri jarðfræðilega séð en laust efni í hvilftinni og samkvæmt sögnum þá barst hún fram í krapaflóðinu í lok 19. aldar. Íbúar á Tálknafirði gátu þess að sagnir væru um að fyrir flóðið hefði Geitáin þarna runnið ofan á urð en eftir það undir henni. Hugsanlega leynist því forn lækjarfarvegur undir urðinni í hvilftarbotninum. Engin nýleg ummerki eru sjáanleg á keilunni neðan við og er hún öll uppgróin nema þar sem smávegis hefur verið grafið upp úr farvegi Geitár og skurðum (mynd 1). Er freistandi að draga þá ályktun að mest allt eða allt grjótið sem fór af stað við krapahlaupið hafi setið eftir uppi í hvilftinni en eingöngu krapa og snjór hlaupið áfram niður. Í dag stefnir farvegur Geitár nokkurn veginn beint á húsið Brekku og ef áin hefur runnið eins í lok 19. aldar þá hefur krapaflóðið fylgt farveginum. Ekki er vitað um frekari útbreiðslu krapaflóðsins á keilunni en að það tók húsið.

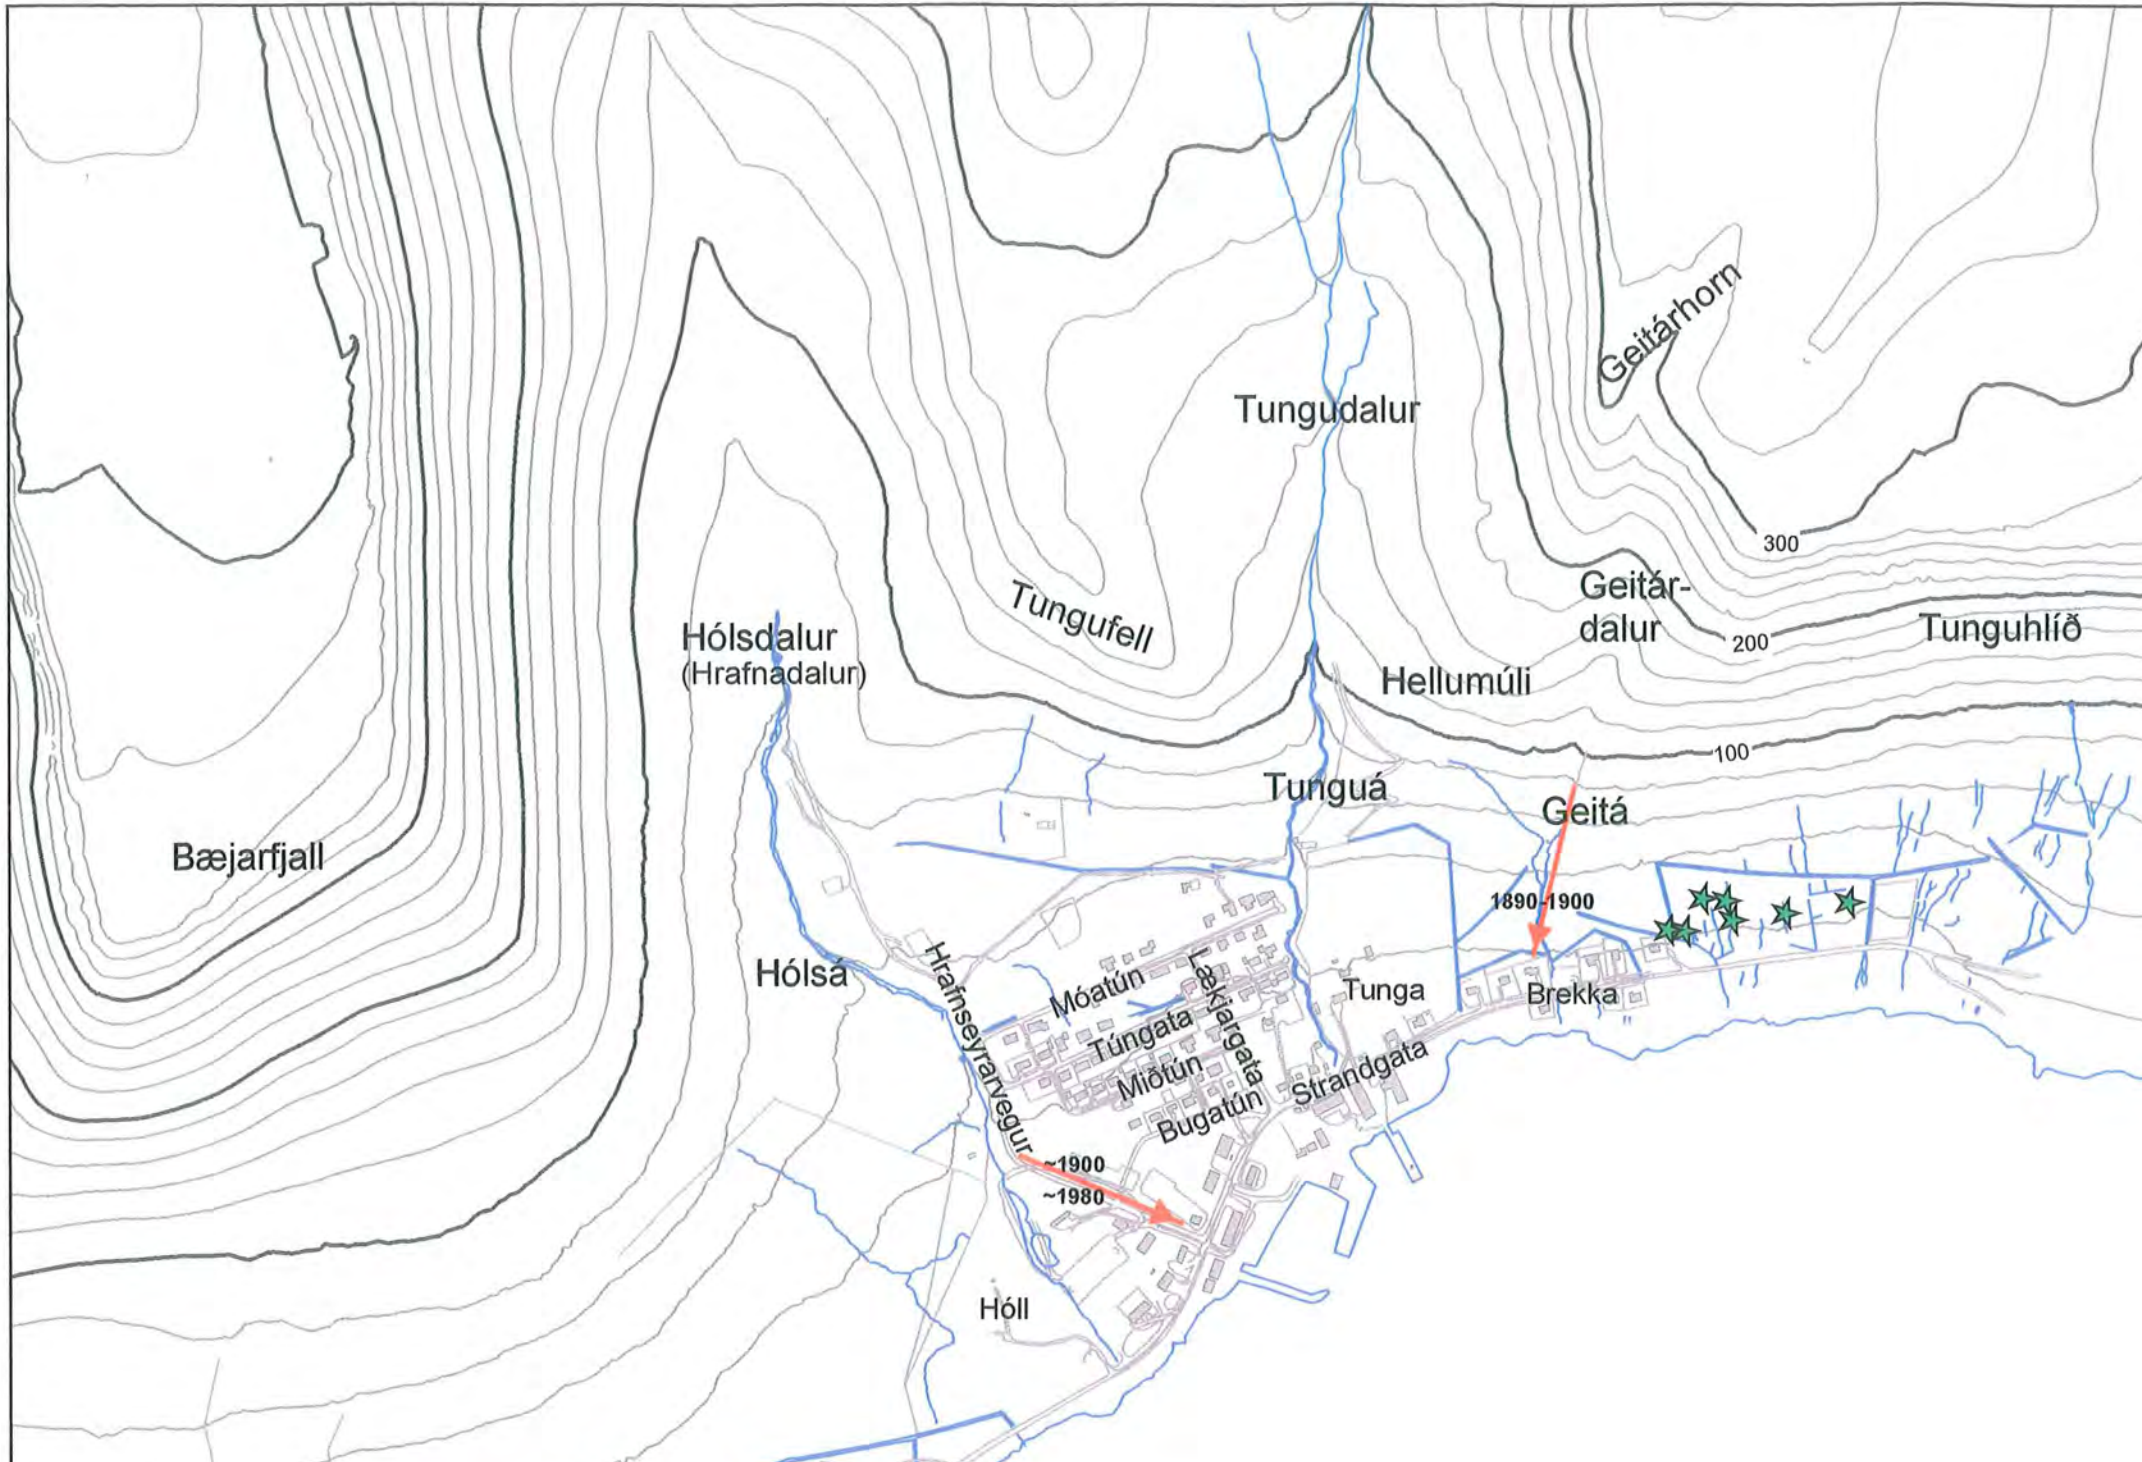
Þéttbýlismyndun í Tálknafirði má upphaflega rekja til sjávarútgerðar frá Tungu. Stendur meginhluti þéttbýlisins á flatlendi milli Tunguár og Hólsár (kort 1). Innan við Tunguá standa frysti- og fiskverkunarhús neðst við sjóinn og sjálft íbúðarhúsið í Tungu (Innstungu) ofar í landinu. Aðeins innar, neðan er við Geitárhorn og Geitá, standa nokkur íbúðarhús meðfram Standgötu. Framtíðarbyggingarland bæjarins er áformað norðan við Hólsá í landi jarðarinnar Hóls. Þar er nú risin sóknarkirkja staðarins á breiðum hjalla í mynni Hólsdals neðan við rætur Bæjarfjalls (kort 1).

Í gögnum Veðurstofu Íslands segir svo um innsta hluta bæjarins, svæðið umhverfis Geitá og ofan við hana: „Mikið aur- og krapahlaup mun hafa komið úr hvilftinni milli Ytra- og Innra-Geitárhorns fyrir aldamót (1900) og tekið af íbúðarhús sem stóð þar sem húsið Brekka (Strandgata 10, kort 1) stendur nú. Allmikil grjótdreif sem rakin er til þessa hlaups er greinileg niður hlíðina neðan hvilftarinnar og er talið að hlaupið hafi runnið í sjó fram. Ekkert manntjón mun hafa orðið vegna þess að íbúar höfðu yfirgefið húsið áður en hlaupið féll. Þess er getið að krapa hafi safnast fyrir uppi á fjallinu fyrir ofan hvilftina og það orðið til þess að þetta flóð féll. Afmarkaður farvegur liggur niður hlíðina úr hvilftinni milli Geitárhornanna “.
