Skriðuhætta og ummerki ofanflóða á Fáskrúðsfirði

Halldór G. Pétursson og Höskuldur Búi Jónsson

Unnið fyrir Ofanflóðasjóð

NÍ-04011

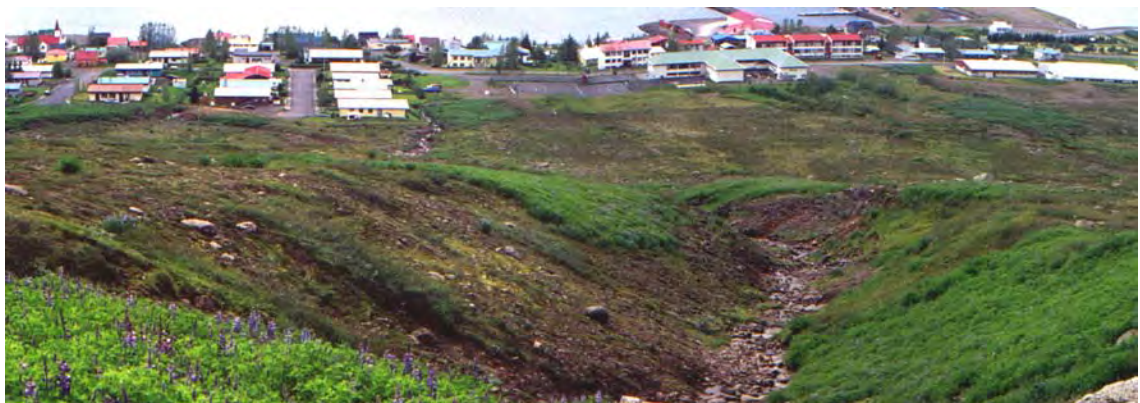
Mynd 1: Séð niður farveg Nýjabæjarlækjar (farvegur 15) í hlíðinni ofan við Búðir í Fáskrúðsfirði. Myndin gefur hugmynd um stærð farvegarins og krapamagn sem hann getur safnað í sig. (Ljósmynd: Halldór G. Pétursson 2003).

Sá farvegur í þéttbýlinu sem mestar sögur fara af er Nýjabæjarlækur (farvegur 15, kort 3). Hann er það djúpur og stór að mikið krapamagn getur safnast fyrir í gili hans í fjallshlíðinni (tafla 1, mynd 1). Ekki verður betur séð en að farvegurinn sé að mestu grafinn í laus jarðlög

sem eru þykkari hér utan á hlíðinni en víðast annars staðar. Þó er rétt að geta þess að neðst í gilinu er klapparhaft úr mjög þéttu og hörðu bergi og þar er farvegurinn þrengstur. Ofar er hann víðari. Í dag eru farvegshlíðarnar að mestu grónar en smá flög sjást þó á stöku stað og hugsanlega hafa krapaflóð rifið þau upp en uppblástur getur allt eins verið þarna á ferðinni. Nokkuð er af lausu grjóti í farvegshlíðunum og eins er töluvert af því í farvegi lækjarins. Auðvelt ætti að vera fyrir krapaflóð úr Nýjabæjarlæk að hrífa þetta grjót með sér. Eins og áður hefur komið fram er keilulögun á landinu neðan við Nýjabæjarland (kort 2, mynd 2). Ekki er hægt að segja að þetta landform sé greinilegt og setmyndun í tengslum við það er ekki þykk. Yfirborið er gróið en greina má gamla lækjar- eða flóðfarvegi til viðbótar við þá lækjarfarvegi sem eru virkir í dag. Miðað við ummerki hefur ekki orðið mikið rof eða mikið set borist yfir þetta svæði nýlega. Telja má líklegt að þessi myndun hafi að mestu hlaðist upp þegar gilskorningurinn umhverfis Nýjabæjarlæk grófst í lausu jarðlögin í fjallhlíðinni en sennilega gerðist það snemma á nútíma eða í lok ísaldar.

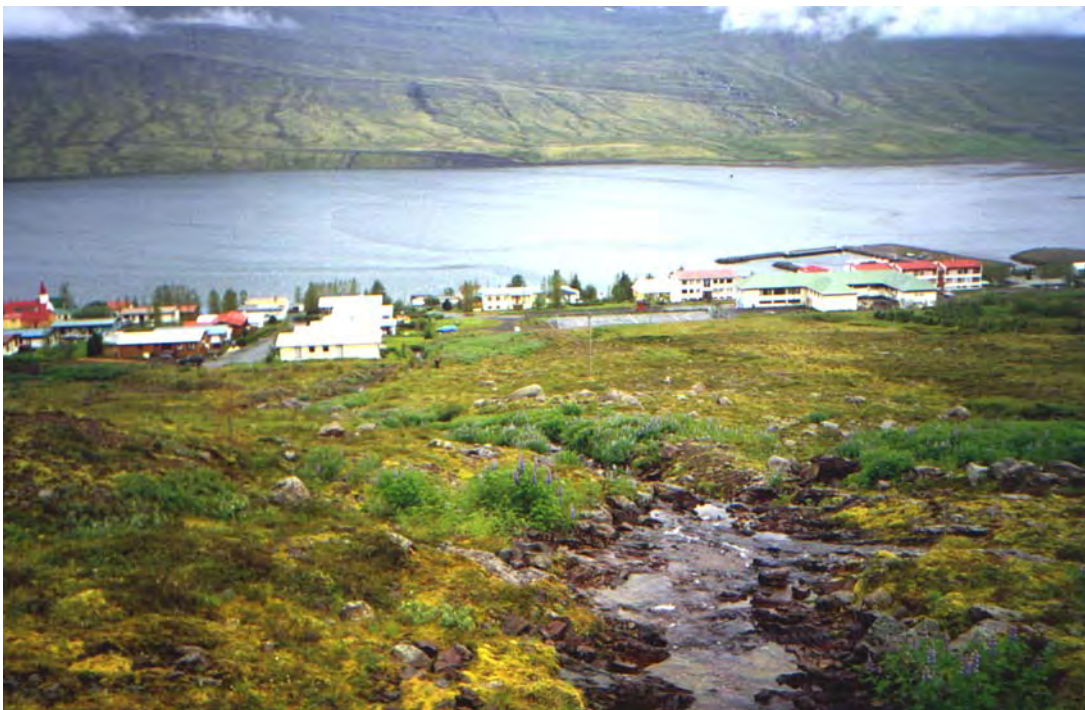
Mynd 2: Séð yfir skriðukeiluna við Nýjabæjarlæk sem í dag fellur niður eftir henni innan við Skólabrekku. Á myndinni má einnig greina þurran farveg sem fallið hefur eftir í átt að grunnskólalóðinni. Myndin er tekin úr gilkaftinum neðst í fjallshlíðinni. (Ljósmynd: Höskuldur Búi Jónsson 2003).

Eðlilegasta leið fyrir krapaflóð úr Nýjabæjarlæk niður í bæinn er eftir læknum sem fellur niður með innri húsunum við Skólabrekku (kort 3, mynd 2) og mun krapaflóðið sem féll árið 2001 hafa farið þá leið (Tómas Jóhannesson 2002). Þótti íbúum sem krapahrönnin færi víða ansi nærri húsveggjum. Að utanverðu hefur smá garði verið ýtt upp til að varna því að vatn og flóð falli í átt til húsanna við Álfabrekku og telja menn að sú aðgerð hafi dugað. Hér skal ekki lagður dómur á hvort þessi framkvæmd dugi til að koma í veg fyrir að krapaflóð hlaupi út eftir. Miðað við lýsingar og staðsetningar húsa sem skemmdust við krapaflóðið 1919 þá hefur það hlaupið niður aðeins innar og í óljósan farveg sem liggur um grunnskólalóðina og niður á Hlíðargötu og Skólaveg (mynd 2). Úthlaupssvæði krapaflóða úr Nýjabæjarlæk er því greinilega nokkuð og á því stendur töluverður fjöldi íbúðarhúsa og a.m.k. hluti grunnskólalóðarinnar. Miðað við ummerki á yfirborði keilunnar er erfitt að gera sér grein fyrir því hvaða aðstæður ráða því í hvaða átt krapaflóðin hlaupa.
