# **Hrun- og skriðuhætta úr bökkum og brekkum á nokkrum þéttbýlisstöðum**

**Halldór G. Pétursson**

Unnið fyrir Ofanflóðasjóð

NÍ-06016

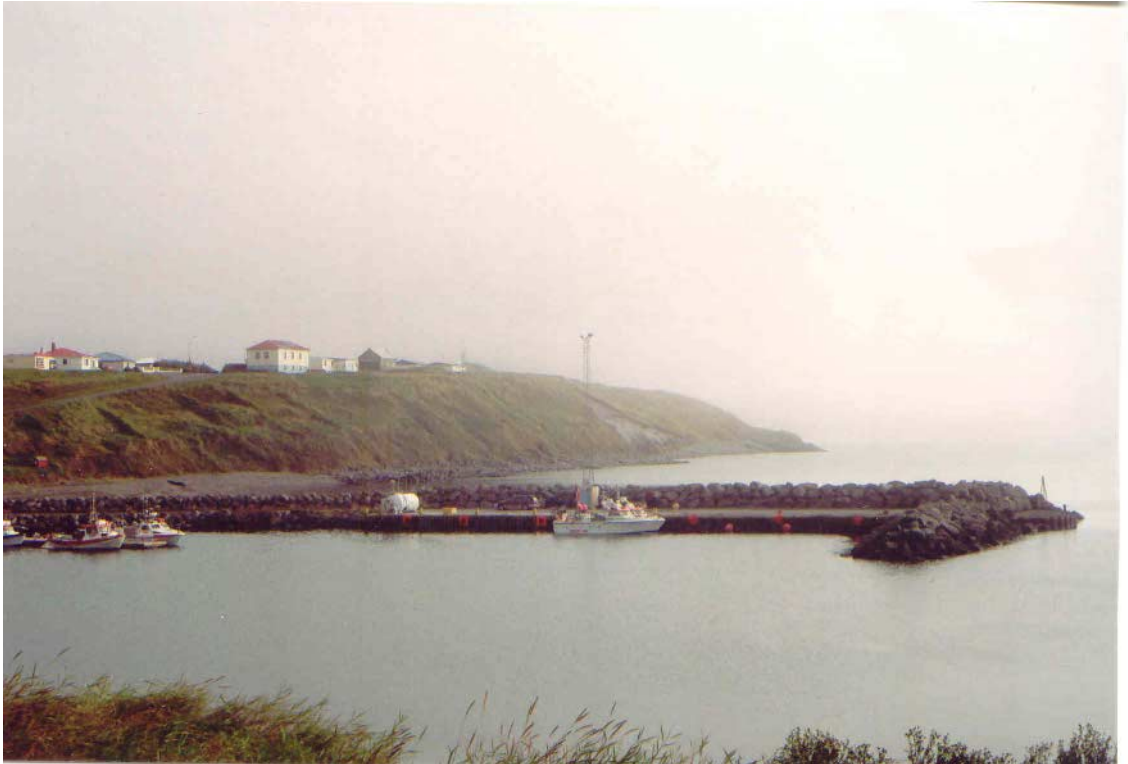
1. mynd. Sjávarbakkinn á Hofsósi var kannaður vegna hugsanlegrar hrun- og skriðuhættu. Í þokunni sést glitta í örið sem nýlega hefur rofist í gróðurþekjuna utan á bakkanum. (Ljósmynd Halldór G. Pétursson 2006).

Sjávarbakkinn við Hofsós er að mestu þakinn jarðvegi, nema á einum stað þar sem jarðvegsþekjan hefur rofnað nýlega og er þar stór opna í lausu jarðlögin sem bakkinn er gerður úr (2. mynd). Ekki er sjáanleg nein opna í jarðvegsþekjuna á flugljósmyndum frá 1960 en hún er komin fram á myndum frá 1996. Líklegasta skýringin er sú að einhvern tíma á árunum á milli 1960 til 1996 hafi rofist gat á jarðvegsþekjuna neðst í bakkanum í miklu brimi. Það ör hefur síðan stækkað upp á við þegar smámsaman hefur étist undan torfunni ofar í bakkanum. Núna hefur örið náð upp á bakkabrún og er greinilegt að torfusneplar hafa nýlega fallið niður. Sennilega er ástæða þess að sjógangur eða brim hefur hér náð að rjúfa gat á gróðurþekjuna sú að á þessu svæði er dýpra á berggrunn en annars staðar undir bakkanum. Hér er ekkert hraunlag sjáanlegt í fjörunni sem vörn er af og aldan getur því náð óbrotin að rótum bakkans og étið úr honum. Þetta ör og hrun á torfusneplum ofan í það er eini sjáanlegi votturinn um rof og hreyfingu á jarðvegsþekjunni utan á bakkanum við Hofós fyrir utan smáör nær sjálfum ósnum en þar er greinilegt að aldan hefur nartað í bakkann rétt ofan við fjöruna.

Niðurstaðan af þessari könnun er því sú að hvorki sé hættu á stórum skriðuföllum né hruni úr bökkunum á Hofsósi og að ekkert bendi til að stórar spildur af setlögum séu þar á hreyfingu. Á einum stað hefur brim rofið gat á jarðvegsþekjuna utan á bökkunum. Nær það ör núna upp á brún vegna þess að hrunið hefur undan torfunni í bakkanum og örið smá saman étið sig upp á við. Þeim húsum sem standa uppi á bakkanum ofan við stafar þó sennilega ekki hættu af þessu rofi vegna þess hve langt þau standa frá brúninni (20–30 m). Til að koma í veg fyrir þetta rof og mögulega hrunhættu má koma fyrir grjótvörn í fjörunni neðan við bakkann.

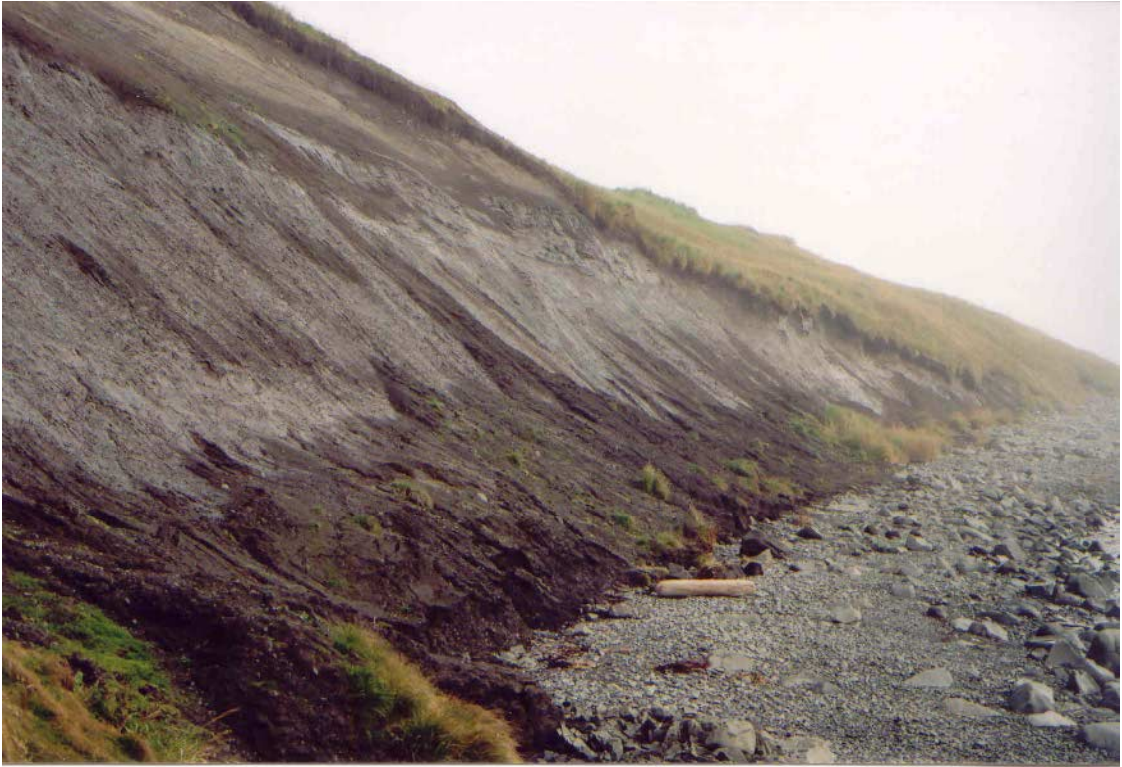
Eins og áður hefur komið fram hvíla setlögin í bakkanum við Hofsós á berggrunnsundirlagi. Bakkinn er um 15–20 m hár en þar sem aðeins ein opna er í hann eru aðeins helstu drættirnir í gerð hans þekktir (2. mynd). Í opnunni sést að neðri hluti bakkans er gerður úr fínkorna seti, aðallega silti og fínsandi, með einstaka steinum og hnullungum. Lagskipting er lítil sem engin og setið hart og þéttpakkað en þó ekki samlímt. Setið í þessum hluta bakkans er allt rakt og innheldur eitthvað af vatni en gegnumstreymi þess er greinilega hægt og engar uppsprettur sjáanlegar í bakkanum í tengslum við lagið. Setið í efri hluta bakkans er einnig tiltölulega fínkornótt þótt það sé sandríkara. Lagskipting er til staðar, þótt hún sé ekki áberandi og einstaka malar- og steinalinsur sjást. Setið er sennilega eitthvað samlímt, því að í fjörunni sáust heil setstykki sem hangið höfðu saman þrátt fyrir að þau hefðu hrunið niður. Mest áberandi var þó að þessi hluti var þurr þegar sá neðri var rakur (2. mynd). Efst í bakkanum leggst svo jarðvegur yfir setlögin.

2. mynd. Opnan í gróðurþekjuna utan á bakkanum við Hofsós. Á myndinni kemur vel fram hvernig sífellt grefur undan jarðvegi utan á bakkanum þannig að torfur hrynja niður af og til. Moldin sem liggur undir bakkanum er einmitt dæmi um nýlegt hrun. Fínkorna setlög sjást í opnunni en áberandi munur þeirra á myndinni skýrist af því að neðri hluti þeirra er rakur en efri hlutinn þurr. Fjaran neðan við bakkann er fínkorna og er hér dýpra á basalthraunlagið sem setlögin hvíla á, enda nær brimrót hér stundum alveg upp að bakkarótum og getur þá rofið göt á gróðurþekjuna. (Ljósmynd Halldór G. Pétursson 2006).

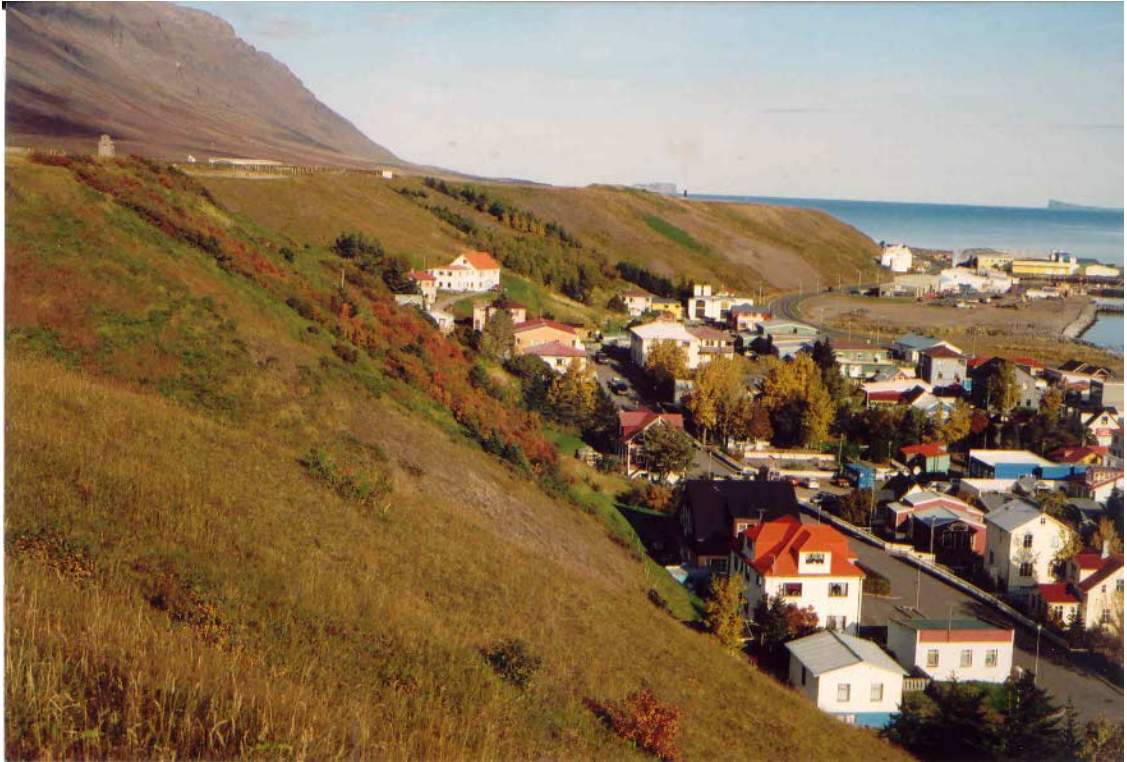
3. mynd. Séð frá kirkjugarðinum á Sauðárkróki norður eftir Nöfunum. Hvíta húsið sem stendur uppi í bakknum fyrir miðri mynd stendur í mynni Kristjánsklaufar. (Ljósmynd Halldór G. Pétursson 2006).

Nafirnar við Sauðárkrók eru í dag grónar og að mestu þaktar jarðvegi (3. og 4. mynd), en fyrir 135 árum þegar þorpsmyndun hófst á Sauðárkróki voru þarna berar malarbrekkur og var svo lengi fram eftir (Kristmundur Bjarnason 1969, 1971, 1973, Árni Ragnarsson o.fl. 1993). Þá hafa uppfyllingar og sjóvarnargarðar valdið miklum breytingum við ströndina og þar bæst við talsvert land. Sauða sem áður rann norður eftir flatlendinu og í gegnum bæinn er nú leidd beint til austurs og flæmist hvorki lengur um né veldur vatnagangi í bænum. Þá hafa garðar, skurðir og ræsi upp á Móunum að mestu komið í veg fyrir snögg leysingaflóð sem áður áttu sér útrás og farvegi niður á láglendi um Klaufirnar (5. mynd; Sölvi Sveinsson 1984). Verður ekki betur séð en að Klaufirnar hafi fyrst og fremst grafið niður í Nafirnar við endurtekin leysingaflóð af þessu tagi. Þetta hefur gerst á síðustu 10.000 árum eða frá þeim tíma að Nafirnar risu úr sæ í lok ísaldar. Að stofni til virðist rof þessara skorninga og gilja (Klaufanna) ofan af Móunum vera fornt en farvegirnir eru flestir grafnir áður en sandsléttan undir Nöfunum myndaðist og lagðist upp að þeim. Það styður þessa ályktun að fáar, lítt áberandi keilur eru neðan við Klaufirnar. Á svæðinu neðan við Kirkjuklauf virðist mega greina veika keilulögun en þar er allt meiri háttar rof löngu afstaðið. Neðan við Kristjánsklauf og Gránuklauf er land hærra og þess vegna hugsanlegt að þær séu yngri og hafi grafið seinna. Allt eins líklegt er þó að þarna leynist berggrunnur undir og að það sé skýringin á landhæðinni og einnig því að á þessum stað er nokkurt vatnsstreymi undan Nöfunum en þarna var lengi vatnsból bæjarins (Kristmundur Bjarnason 1969, 1971, 1973, Árni Ragnarsson o.fl. 1993).

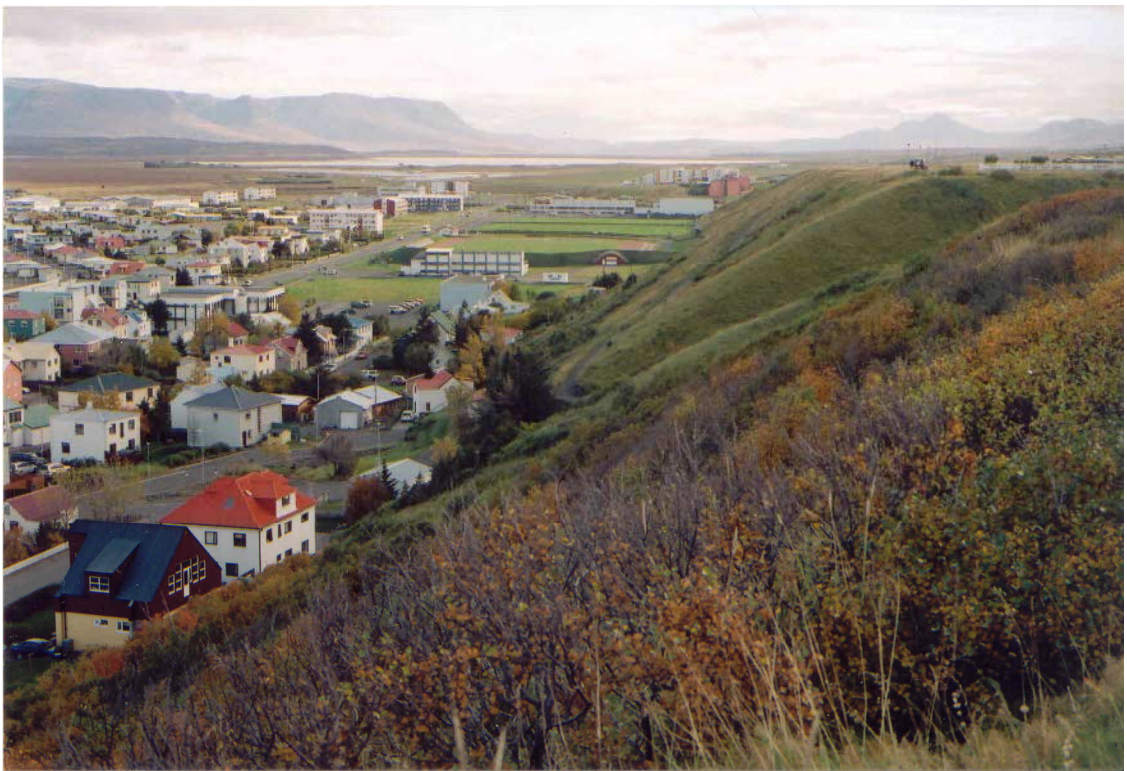
4. mynd. Séð suður eftir Nöfunum á Sauðárkróki frá norðurbrún Kristjánsklaufar. Efst til hægri sést í kirkjugarðinn en hann stendur á suðurbrún Kirkjuklaufar. Neðan við kirkjugarðinn má greina Kirkjuklauf þar sem hún sker sig upp í gegnum Nafirnar. (Ljósmynd Halldór G. Pétursson 2006).

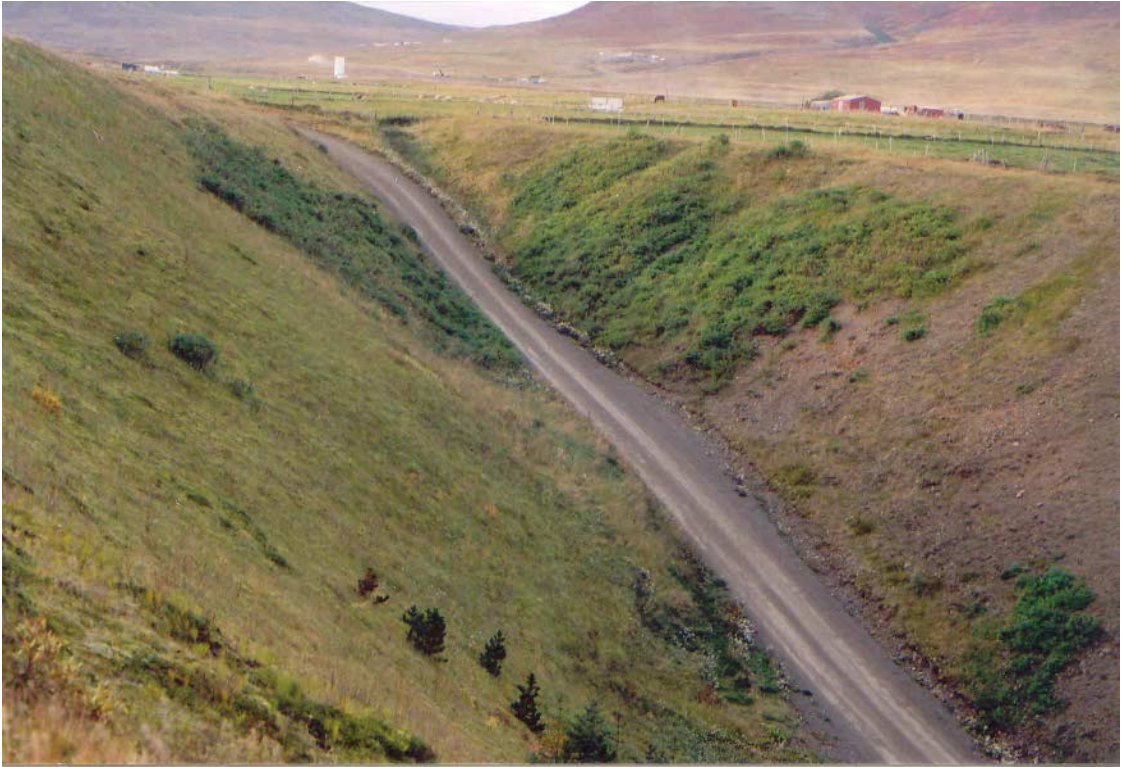
5. mynd. Efsti hluti Kristjánsklaufar. (Ljósmynd Halldór G. Pétursson 2006).

Fyrri snjóflóðið sem heimildir eru um varð 4. mars 1973 en þá féll hengja úr brún Kristjánsklaufar á fjárhús, hlöðu og hesthúskofa sem þá stóðu ofarlega í gilinu (Ólafur Jónsson o.fl. 1992). Húsin brotnuðu og um 20 kindur drápust. Hengjan hafði myndast deginum áður í vestan og suðvestan ofsaveðri, í um 30 m hæð ofan við húsin, og þegar hún sprakk fram voru þrír strákar að leik uppi á henni. Runnu þeir niður á hengjunni og hefur það væntanlega orðið þeim til lífs að snjóstykkinn sprungu ekki í sundur fyrr en niður kom. Í tengslum við þennan atburð geta heimildir þess að menn muni ekki til þess að fyrr hafi snjóflóð fallið á Sauðárkróki. Hins vegar myndist oft hengjur í brekkum en þær hafi aldrei fyrr fallið niður á hús eða mannvirki. Það er því hugsanlegt að strákarnir hafi komið snjóflóðinu af stað með brólti sínu uppi á hengjunni.

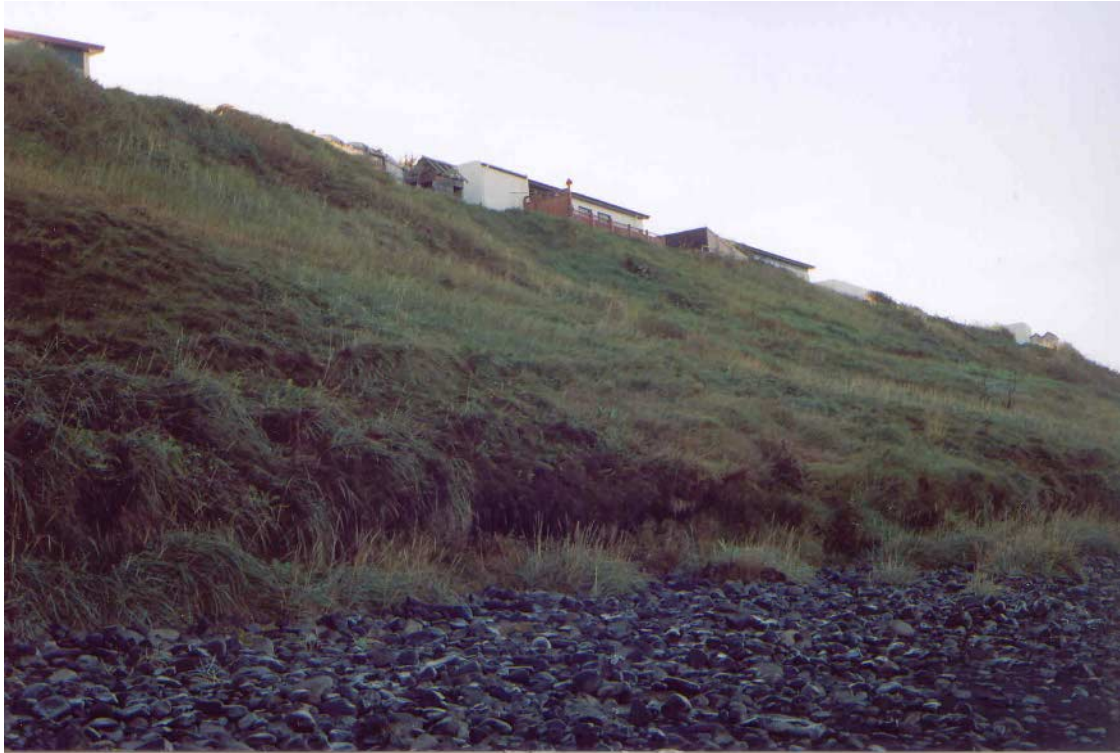
Eina svæðið á Blönduósi þar sem íbúðarhús standa það nálægt brekkum eða bakkabrúnum að þau séu hugsanlega í hrun- eða skriðuhættu er bakkinn sunnan við ósa Blöndu (6. mynd). Þessi bakki, sem er um 15–20 m hár, er allur gróinn og þakinn jarðvegi, bæði hliðin sem snýr móti hafi og sú sem snýr til lands eða að bænum. Jarðvegsþekjan utan á bakkanum er þó ekkert sérlega þykk, þannig að hugsanlega er ekki mjög langt síðan hann gréri upp. Gamlar ljósmyndir frá Blönduósi styðja að sumu leyti þessa hugmynd því þar sjást víða malarbrekkur þar sem nú er vel gróið (Pétur Sæmundsen 1975). Vegna jarðvegsþekjunnar eru fáar opnur í bakkann sunnan við Blöndu, eins og almennt á Blönduóssvæðinu. Neðst í bakkanum og fjörunni neðan við glittir sumstaðar í berggrunnsklöppina sem setlögin hvíla á. Næst sjálfum ósnum sér ekki í hana en hún skýtur fljótlega upp kryppunni þegar haldið er til suðurs meðfram bakkanum. Hækkar berggrunnurinn fljótt þannig að neðsti hluti bakkanna verður fljótlega klettur sem setlögin hvíla á. Sennilega eru neðstu setlögin í bakkanum hérna megin við Blöndu samskonar og sjást norðan við ána, þétt og finkorna set með nokkru magni af steinum. Sennilega er þetta jökulruðningur eða set sem sest hefur til rétt utan við fljótandi jökulbrún. Norðan við ósinn er þetta set hart neðst og ólagskipt en upp á við má greina lagskiptingu samtímis því að steinum fækkar. Setið er nokkuð rakt en gegnumstreymi vatns

Mörg af húsunum sjávarmegin við Brimslóð, götuna sem liggur eftir bakkanum sunnan við Blöndu, standa mjög nærri brúninni og útveggir þriggja þeirra eru varla meira en 2–3 m frá henni (7. mynd). Bakkinn neðan við þau er sem betur fer ekki snarbrattur heldur er nokkur slakki í honum efst. Þannig að ekki er víst að rof neðst í honum teygi sig strax upp á brún, þótt t.d. græfist undan jarðvegsþekjunni. Rétt er þó að hafa í huga að þessi hús standa það tæpt að lítið hrun gæti haft mikil áhrif á öryggi þeirra og að skriðuör þó ekki sé eftir nema litlar jarðvegsskriður geta náð upp undir þau. Lóðir eða garðbleðlar sjávarmegin við þau gætu orðið mjög hættulegir ef græfi undan jarðvegstorfunni líkt og lýst var í kaflanum um Hofsós hér að framan (2. kafli, bls. 8). Viðbúið er að slíkt rof gæti með tímanum teygt sig upp undir húsveggina.

6. mynd. Bakkinn sunnan við ós Blöndu. Myndin er tekin neðan við húsin við Brimslód sem standa næst brúninni. (Ljósmynd Halldór G. Pétursson 2006).

Hætta á rofi og hruni í bakkanum sunnan við ósa Blöndu, bæði úr jarðvegsþekjunni og setlögum, ykist mjög ef sjór tæki að ganga á land og græfi undan bakkanum. Í dag er ekkert í útliti hans sem bendir til nýlegs rofs í honum eða að það sé að hefjast. Þótt það komi ekki þessari könnun við eða sé á verksviði Ofanflóðasjóðs er rétt að benda á að full ástæða er til þess að fylgjast með þessu svæði og hvort sjávarrof eykst. Sum húsinn við Brimslóð standa það tæpt á bakkabrúninni (7. mynd) að öryggi þeirra gæti stafað hætta af jafnvel minnstu breytingum.

Niðurstöður þessarar könnunar á Blönduósi eru því þær að þar er ekki talin hætta á stóru hruni eða skriðufalli úr setlögum í bökkunum. Ekkert bendir til að þar séu stórar setfyllur á hreyfingu. Ekki er hægt að útiloka að skriðuspýjur gætu fallið úr jarðvegsþekjunni utan á bökkunum, þótt fátt bendi til þess. Sum íbúðarhús á bakkanum sunnan við ós Blöndu standa mjög nálægt bakkabrúninni. Ef sjór tæki að ganga á land stafar þessum húsum hætta af auknu rofi og hruni úr bakkanum. Grjótvörn undir bakkanum minnkar rofhættuna.

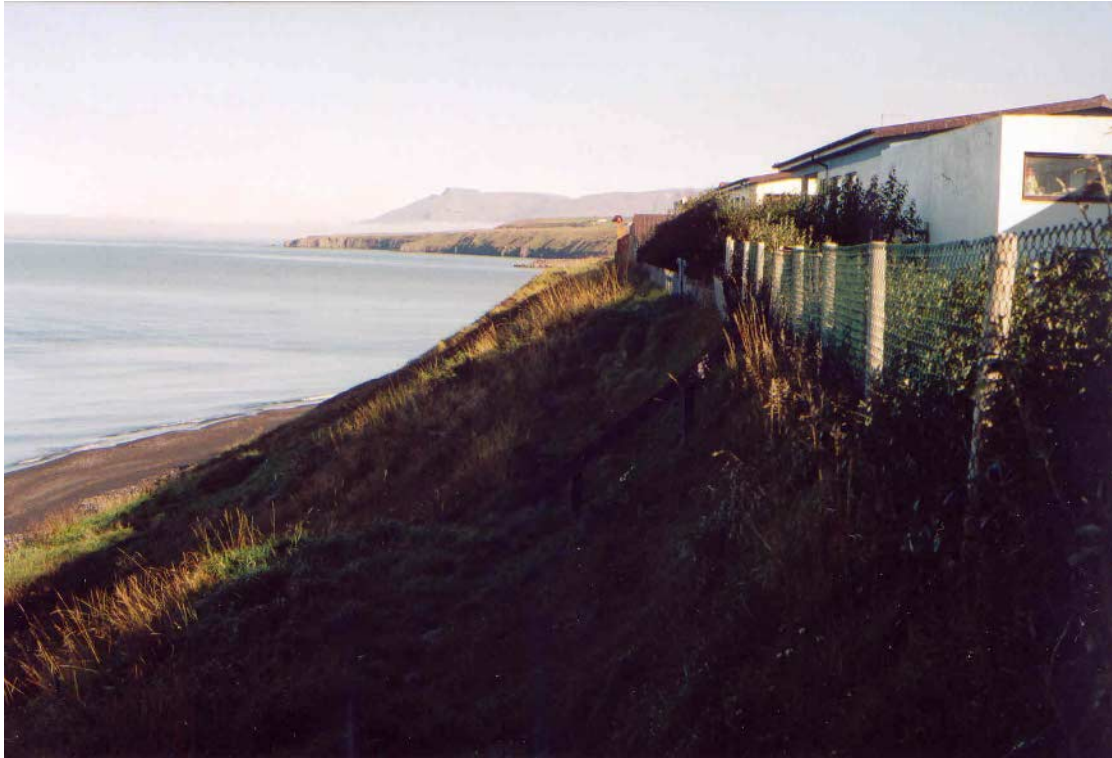
7. mynd. Séð niður bakkann sunnan við ós Blöndu. Húsin sem sjást á myndinni standa við Brimslóð næst brúninni. (Ljósmynd Halldór G. Pétursson 2006).

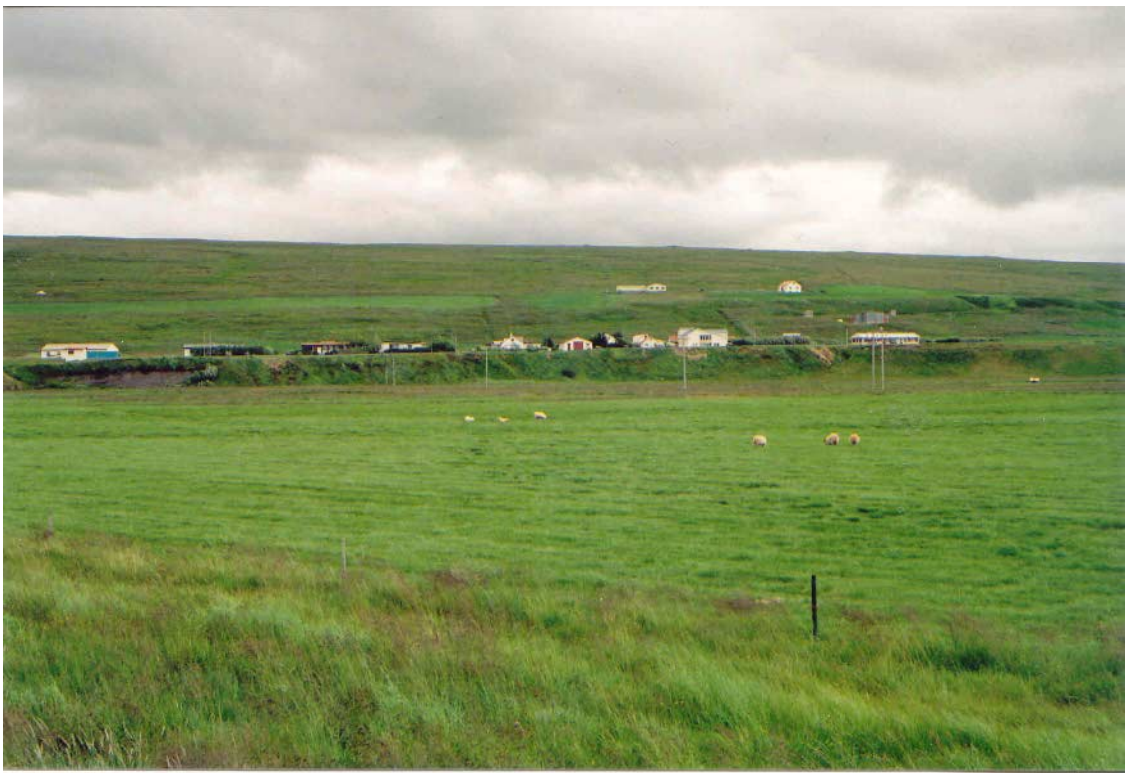
Litið var á aðstæður í nágrenni byggðarkjarnans við Laugarbakka í Miðfirði í Vestur-Húnavatnssýslu (8. mynd) með tilliti til hættu á skriðuföllum af þeirri stærðargráðu sem hér eru til umfjöllunar. Byggðin á Laugarbakka stendur á lágum hjalla eða setpalli meðfram Miðfjarðará, en hann er gerður úr tiltölulega fingerðum setlögum sem myndast hafa við hærri sjávarstöðu í lok ísaldar. Miðfjarðará rennur meðfram hjallanum og hefur í aldanna rás rofið og étið neðst úr bakkanum en setlögin virðast það þétt og hörð að áin vinnur lítt á þeim. Bakkabrúnin er yfirleitt vel gróin og hulin jarðvegi nema þar sem áin liggur utan í, en það er reyndar ekki nema á tveimur stöðum. Annars staðar eru grónar eyrar milli árinna og bakkans. Í bakkanum sáust hvorki ummerki um hrun, sprungur né aðrar hreyfingar og miðað við allar aðstæður því talið mjög ólíklegt að nokkuð slíkt geti átt sér stað. Auk þess er bakkinn svo lágur að þó græfi undan honum þá yrði slíkt hrun aldrei mikið. Allar byggingar á Laugarbakka standa í talsverðri fjarlægð frá bakkabrúninni.

8. mynd. Laugarbakki í Miðfirði. Húsin á myndinni standa í öll í talsverðri fjarlægð frá bakkanum. Þar sem rofið er í bakkanum liggur Miðfjarðará utan í honum. Stærri og meira áberandi rofsvæði er í bakkanum norðan við byggðina og utan við myndina. (Ljósmynd Halldór G. Pétursson 2006).

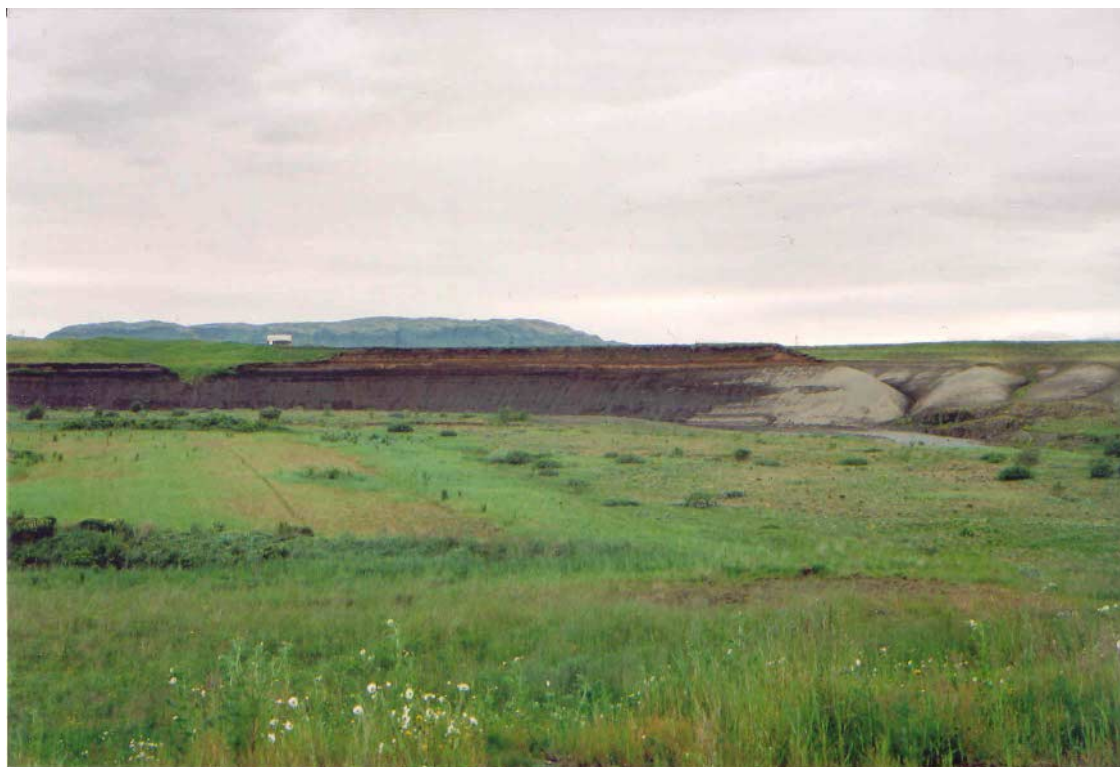
Einnig var litið á aðstæður við Flúðir í Hrunamannahreppi í uppsveitum Árnessýslu en þar hefur Litla-Laxá grafið sig talsvert djúpt niður í setlög frá lokum ísaldar og eru á nokkrum stöðum brattir bakkar meðfram ánni (9. mynd). Þarna hvíla fornir jökulársandar, grófur sandur, möl og steinar, ofan á finni setlögum sem sumstaðar eru orðin hörð, annað hvort vegna áhrifa jarðhita eða þau eru einfaldlega þetta gömul. Á einum þremur stöðum við þéttbýlið á Flúðum hefur Litla-Laxá legið utan í bakkanum og étið undan honum. Á tveimur stöðum, austan við þjóðveginn og brúna í miðju þorpinu og enn austar eða á móts við Grafarbakka, eru rofsárin í bakkann tekin að gróa upp, enda liggur áin þar ekki lengur fast upp við bakkann. Aftur á móti er nýtt og ferskt rofsár í bakkanum vestan við þorpið og athafnasvæði Límtrés þar sem áin grefur undan bakkanum. Þarna hrynur alltaf af og til eitthvað úr bakkanum, setlögum og jarðveginum ofan á, en engin ummerki eru um að þarna hafi stór stykki eða spildur hlaupið fram. Svo er heldur ekki að sjá á hinum stöðunum tveim sem fyrr voru nefndir og virðist ólíklegt að hrun eða skriðuföll af þeirri stærðargráðu sem eru til umfjöllunar í þessari skýrslu geti átt sér stað hér. Engin byggð er uppi á bakkanum þar sem árrofið er mest í dag. Flest íbúðarhús á Flúðum standa auk þess standa í nokkurri fjarlægð frá bakkabrúnunum við Litlu-Laxá. Þar sem húsin standa næst brúninni, við þjóðveginn í gegnum þorpið og brúna á ánni, eru setlögin í bakkanum hörð og samlímd vegna áhrifa jarðhita og því bæði seinrofin og lítt hrungjörn.

9. mynd. Mest áberandi rofsvæðið í bakka Litlu-Laxár við Flúðir. Byggðin á Flúðum stendur öll austan við þetta svæði. (Ljósmynd Halldór G. Pétursson 2006).
