Blöndulón: Vöktun á strandrofi, áfoki og gróðri

Áfangaskýrsla 2020–2021

Unnið fyrir Landsvirkjun (LV-2021/036)

NÍ-21005 Garðabær, nóvember 2021

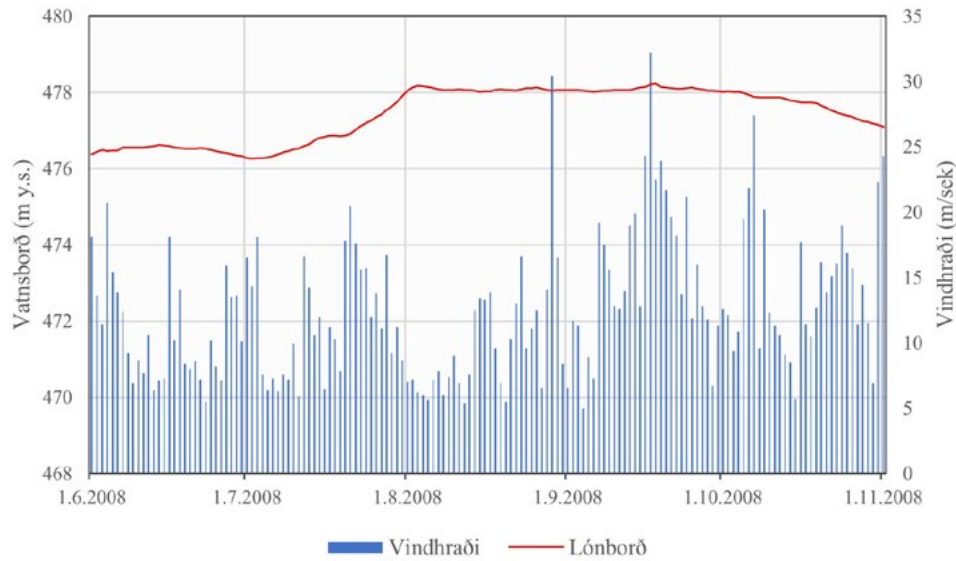
6. mynd. Vatnsborð Blöndulóns júní til október 2008 og mesti 10 mín vindhraði hvers sólarhrings samkvæmt mælingum í Kolkustöð. Gögn frá Landsvirkjun og Veðurstofu Íslands.

mælst hefur verið milli ára. Rofið má væntanlega rekja til stórvíðris sem gerði þann 17. september en þá náði mesti 10 mín vindhraði 31,5 m/sek (Borgþór Magnússon o.fl. 2009). Þennan dag var lónborð 20 cm yfir yfirfallshæð og við hæstu mörk sem mæld hafa verið (6. mynd).

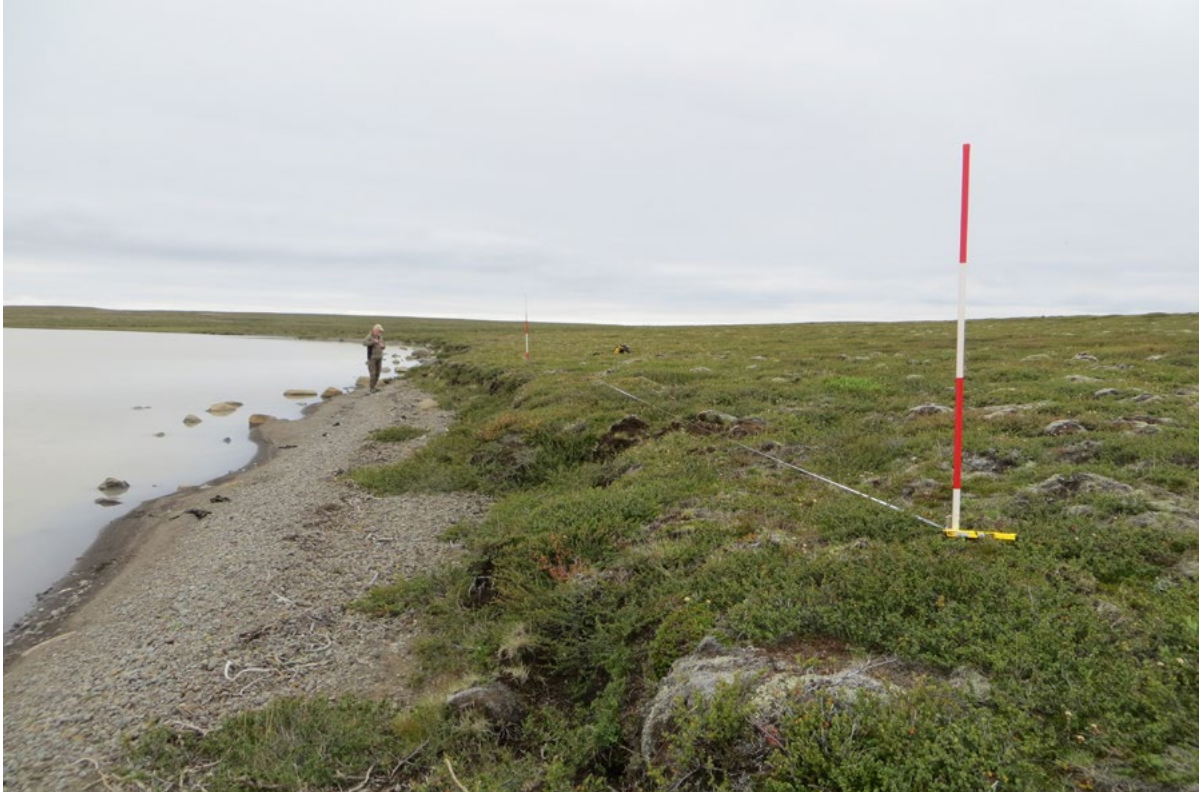
12. mynd. Rofbakki á sniði R12 í Galtarvík við norðanvert lón, um 0,6 m hár. Hér hefur bakki gengið inn um 3,9 m frá 2004. Umtalsvert rof hefur ekki mælt hér frá árinu 2009. Malarfjara hefur myndast neðan bakka sem hefur gróið allvel. Lón er komið á yfirfall. Ljós. Járngerður Grétarsdóttir 18. ágúst 2020.

Við teljum hæfilegt að rof verði mælt á 5 ára fresti við lónið á næstu árum. Haustið 2020 hafði ekki verið vitjað um rofsniðin frá haustinu 2016. Vel gekk að finna sniðin og fasta mælihæla sem á þeim eru, en suma þeirra var kominn tími til að endurnýja. Tvö dæmi um útlit mishárna rofbakka Haustið 2020 eru sýnd á 12. og 13. mynd.

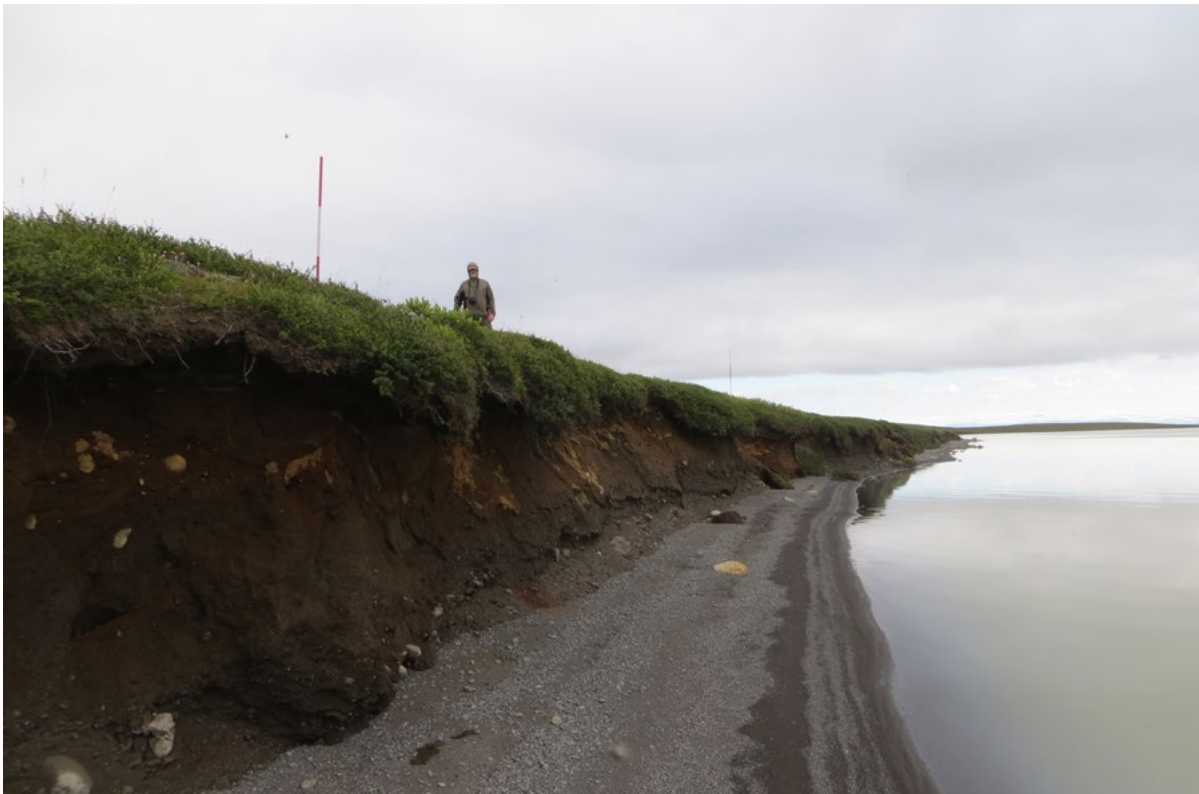
13. mynd. Rofbakki á sniði R11 við Blöndustíflu, um 2,5 m hár. Hér hefur bakki hropað um 3,6 m frá árinu 2004, torfur slúta fram yfir holbakka, falla niður og skolast burt. Rof er hér viðvarandi, það nam 0,27 m 2016 – 2020. Ljós. Járngerður Grétarsdóttir 18. ágúst, 2020.

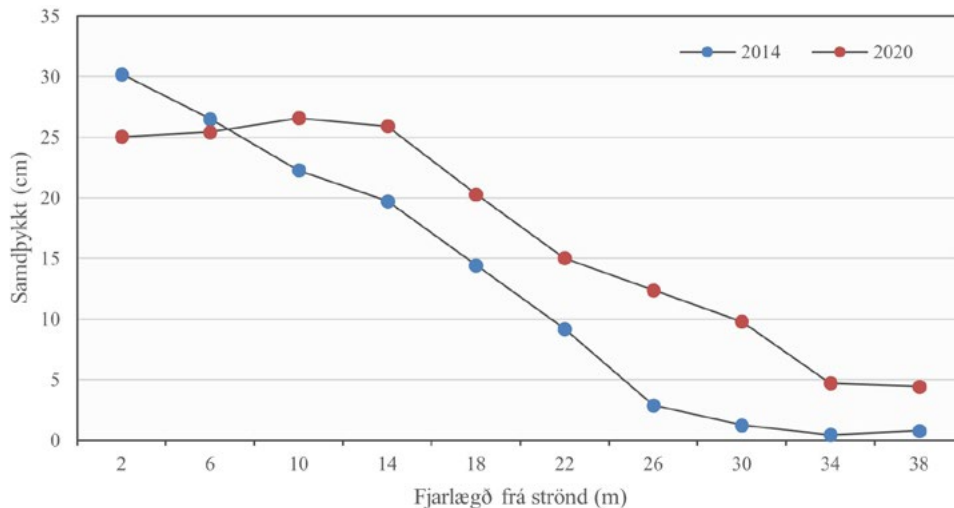
16. mynd. Meðalþykkt sands á öllum sniðum í Sandvík 2014 og 2020, eftir fjarlægð frá strönd, mælt frá neðsta hluta girðingar.

Sandþykkt á sniðum í Sandvík 2020 hafði aukist mikið frá árinu 2014, en allt frá fyrstu mælingu 2003 hefur sandlag farið vaxandi þar. Eins og fyrir var sandur mestur neðst í girðingunni og fór minnkandi eftir því sem ofar dró, en fór þó þykkandi þar einnig miðað við fyrri ár (15.–16. mynd). Sandur var mestur í og við eystri hluta girðingarinnar eins og áður (Snið B, C, D og F) þar sem mest sandfok frá lóninu hefur verið. Mesta mælda sandþykkt við einstakan reit 2020 var 48 cm en minnst var hún 0,5 cm. Í heildina hafði mikið bæst á sandinn frá 2014 og hefur hann borist upp úr fjörum lónsins. Okkur reiknast svo til að á þeim fleti sem mælingar fóru fram á (~ 42×65 = 2600 m²) og sýndur er á 15. mynd hafi heildarsandmagn verið 332 m³ árið 2014 en að það hafi aukist í 441 m³ árið 2020.

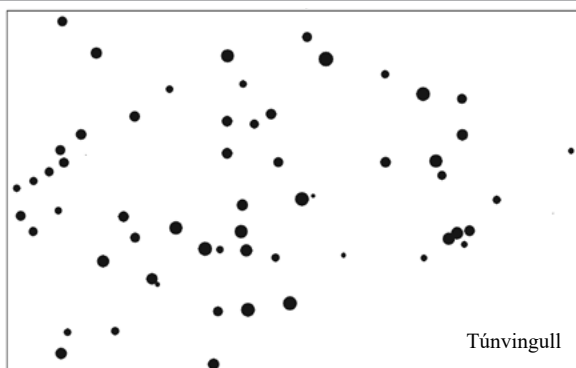
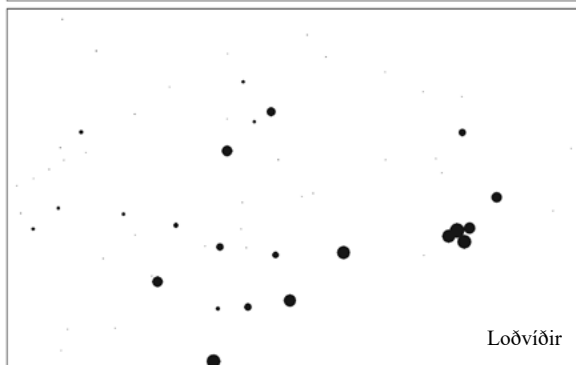
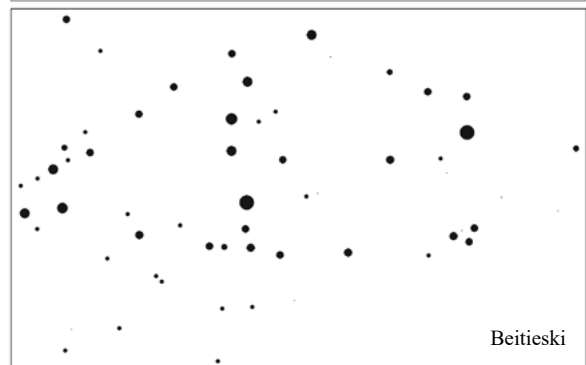
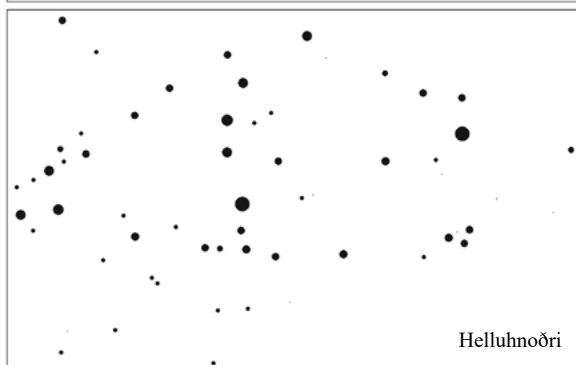
21. mynd c. Breytileiki í þekju valinna tegunda sýndur eftir skipan reita skv. DCA-hnitun. Tegundir sem þola nokkurn sand og eða svara áburði.

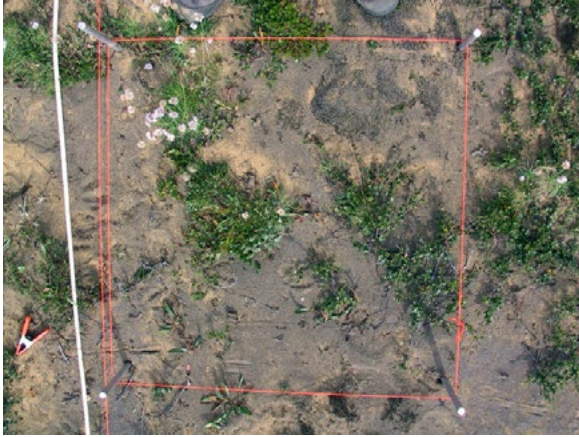
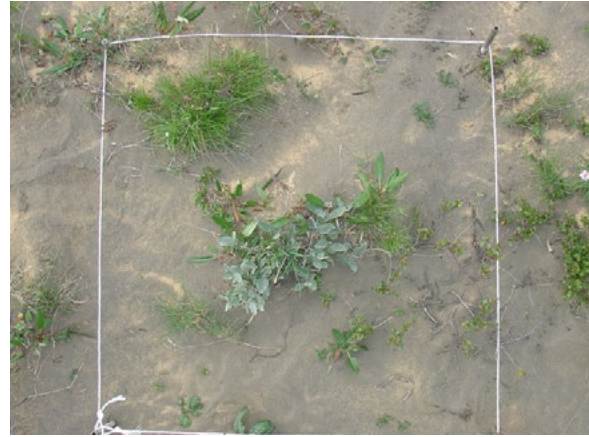
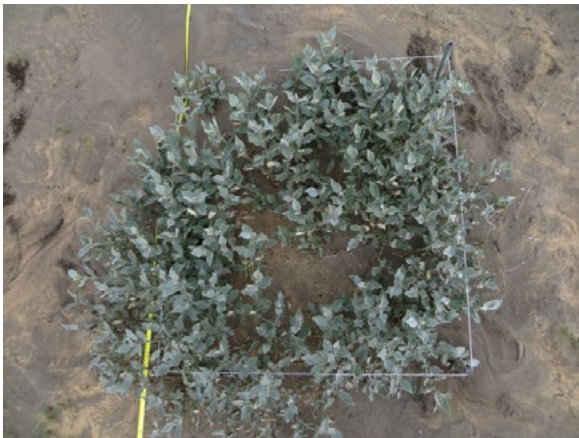
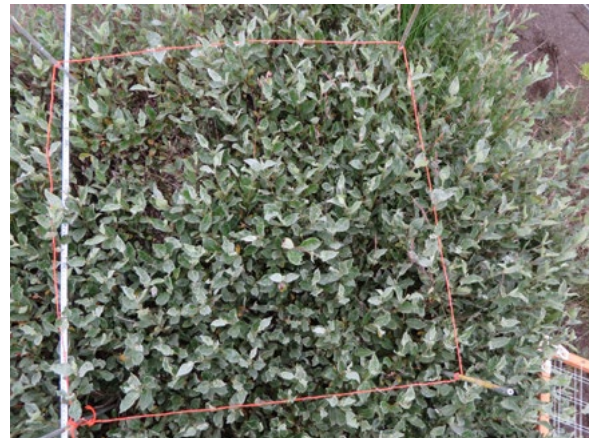
2003: sandur 8 cm, fjöldi tegunda 13.

2006: sandur 16 cm, fjöldi tegunda 15.

2014: sandur 43 cm, fjöldi tegunda 1.

2020: sandur 46 cm, fjöldi tegunda 3.

22. mynd. Breytingar í mælireit C6 í Sandvík frá 2003–2020, reiturinn er 75×75 cm. Ártal, sandþykkt, og fjöldi tegunda í reitnum eru sýnd við hverja mynd. Uppvöxtur loðvíðis í reitnum yfir tímabilið kemur vel fram á myndunum.

Niðurstöður bæði úr mælireitum og af víðisniðunum sýna að víðivöxtur, einkum af loðvíði (22.–24. mynd), hefur aukist mikið innan girðingarinnar í Sandvík með árunum en utan hennar er allt óbreytt, þ.e. víðir nær sér ekki upp vegna beitar. Það hefur reynst erfiðleikum bundið að greina með vissu fjallavíði frá loðvíði, einkum þegar um smáplöntur er að ræða. Fjölgun reita innan girðingar með loðvíði en fækkun með fjallavíði bendir til að misgreining eigi þar hlut að máli.

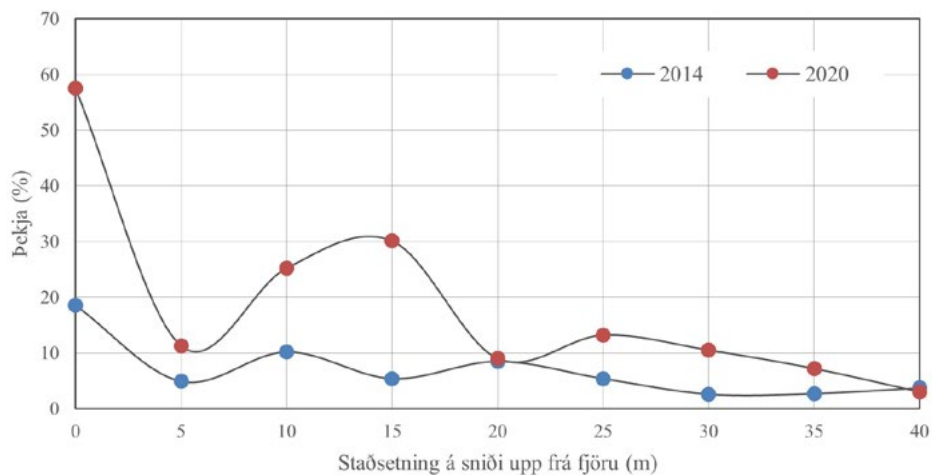
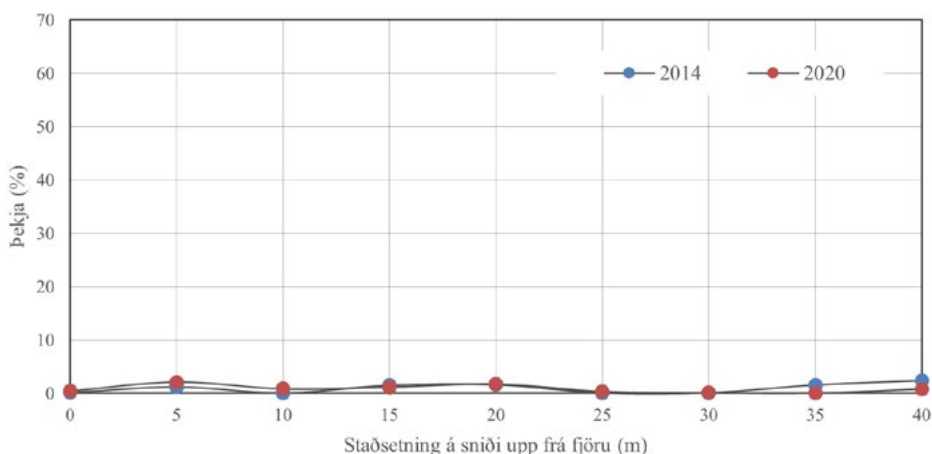
23. mynd. Heildarþekja loðvíðis og fjallavíðis á viðmælisniðum upp frá strönd í Sandvík 2014 og 2020; efri mynd: innan girðingar; neðri mynd: utan girðingar. Sniðin liggja þvert á girðingu og með 5 m bili upp eftir eða meðfram henni. Sandur er mestur neðst en þynnist eftir því sem ofar dregur (sjá 15. mynd).

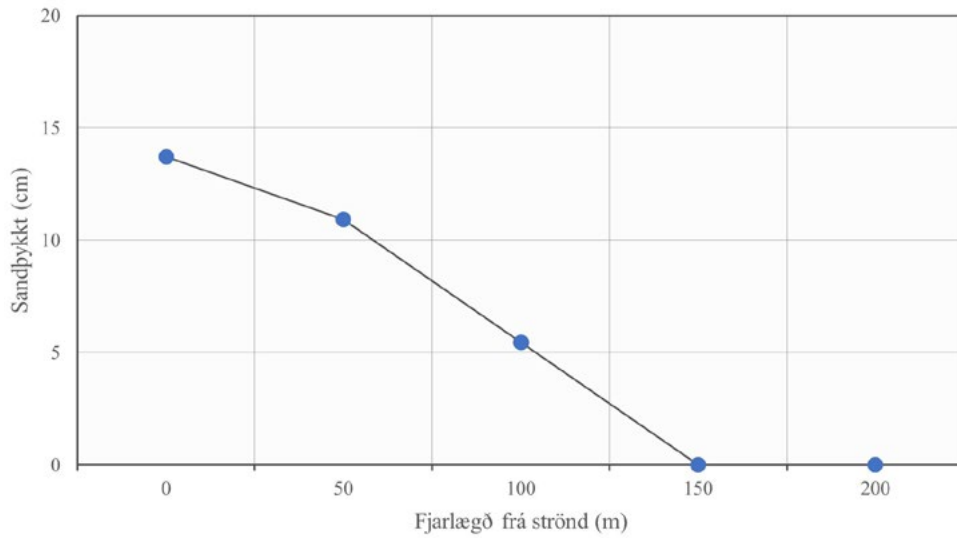
28. mynd. Meðalþykkt foksands á sniði sem sett var í sandfláka upp frá strönd í vestanverðum Sandárhöfða í ágúst 2021. Þvert á sniðið voru lagðar út 50 m langar línur með 50 m bili upp eftir sandflákanum. Á hverri línu var sandur mældur með 5 m millibili.

Það kom á daginn í ferð okkar út í Sandárhöfða að víðir, einkum loðvíðir, er orðinn ríkjandi á foksandssvæðum með strönd höfðans. Líkt og í Sandvík var víðirinn mestur upp af fjöruborði þar sem sandur var þykkastur en þekja hans og gróska minnkaði eftir því sem ofar dró. Á neðstu mælilínu (L 0 m) á sniði var sandþykkt að meðaltali 14 cm (5–30 cm) og víðiþekja 42%. Þar var gamli mólendisgróðurinn, að víði undanskildum, allur horfinn. Eitt hundrað metrum ofar (L 100 m) þar sem sandþykkt var að meðaltali 5 cm (3–8 cm) var víðiþekja hins vegar 11%. Efst á sniðinu (L 200 m) var sand ekki lengur að finna en þar reyndist víðiþekja vera 7% (28.–30. mynd).

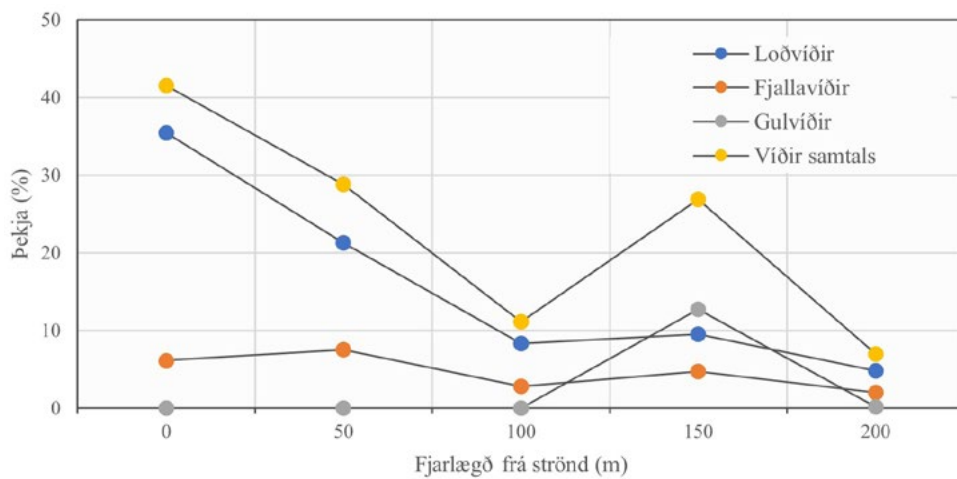
29. mynd. Heildarþekja viðitegunda á sniði upp frá strönd í sandfláka í Sandárhöfða í ágúst 2021.

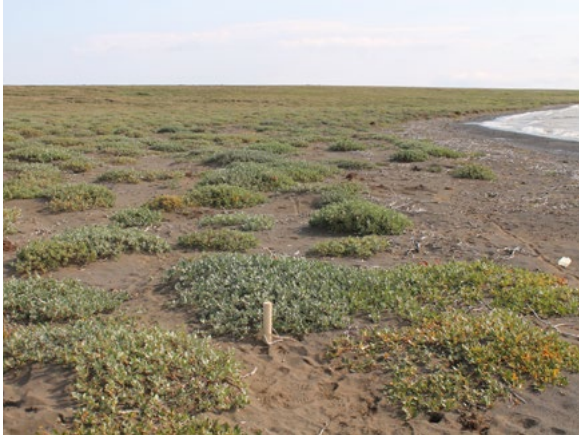
a. Lína 0 m (10 m ofan fjöruborðs lóns).
Meðalsandþykkt: 14 cm. Viðþekja: 42%.

30. mynd a–e. Séð út eftir 50 m löngum mælinum á víðisniði í sandfláka í Sandárhöfða. Mældur var loðvíðir, fjallavíðir og gulvíðir á sniði. Ljósmyndir Borgþór Magnússon, 25. ágúst 2021.

Líkt og í Sandvík er það loðvíðir sem dafnar best í sandinum og eykur mest þekju sína. Þegar kom upp fyrir sandinn var þekja hans á bilinu 5–10% sem er miklu meira en á beittu landi utan girðingar í Sandvík, en þar mældist hún aðeins 0,3% sumarið 2020. Þetta gefur vísbendingu um að loðvíðir í Sandárhöfða, jafnt á sendnum svæðum sem utan þeirra, hafi sótt í sig veðrið eftir að beit minnkaði þar. Á víðisniðinu í Sandárhöfða sýndi fjallavíðir ekki sömu svörun við sandþykkt og loðvíðir, en þekja fjallavíðis mældist á bilinu 2–8%. Ívið meira var þó af honum á neðri mælilínunum en þeim efri. Þessar niðurstöður eru líkar þeim sem komið hafa í ljós í Sandvík. Lítið var um gulvíði þar sem mælisniðið var sett niður í Sandárhöfða. Hann var skráður á tveimur efstu mælilínunum og var þar ríkjandi af víðitegundum á annarri þeirra.

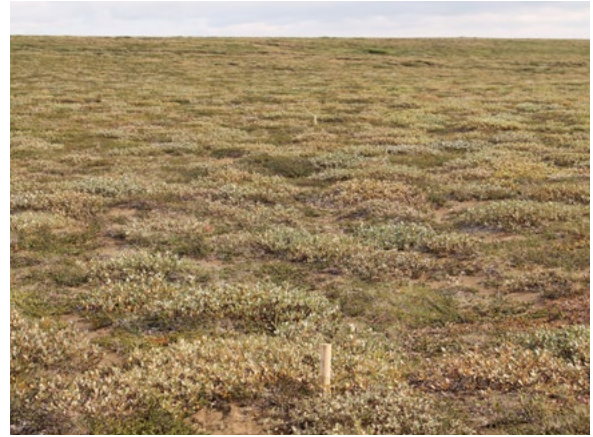
b. Lína 50 m. Meðalsandþykkt: 11 cm.
Viðþekja: 29%

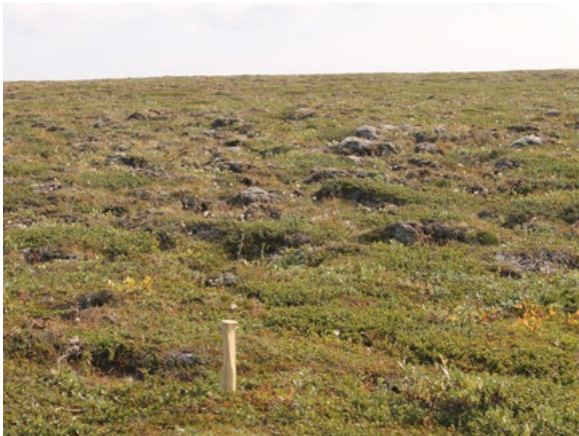
e. Lína 200 m. Meðalsandþykkt: 0 cm.
Viðþekja: 7%.

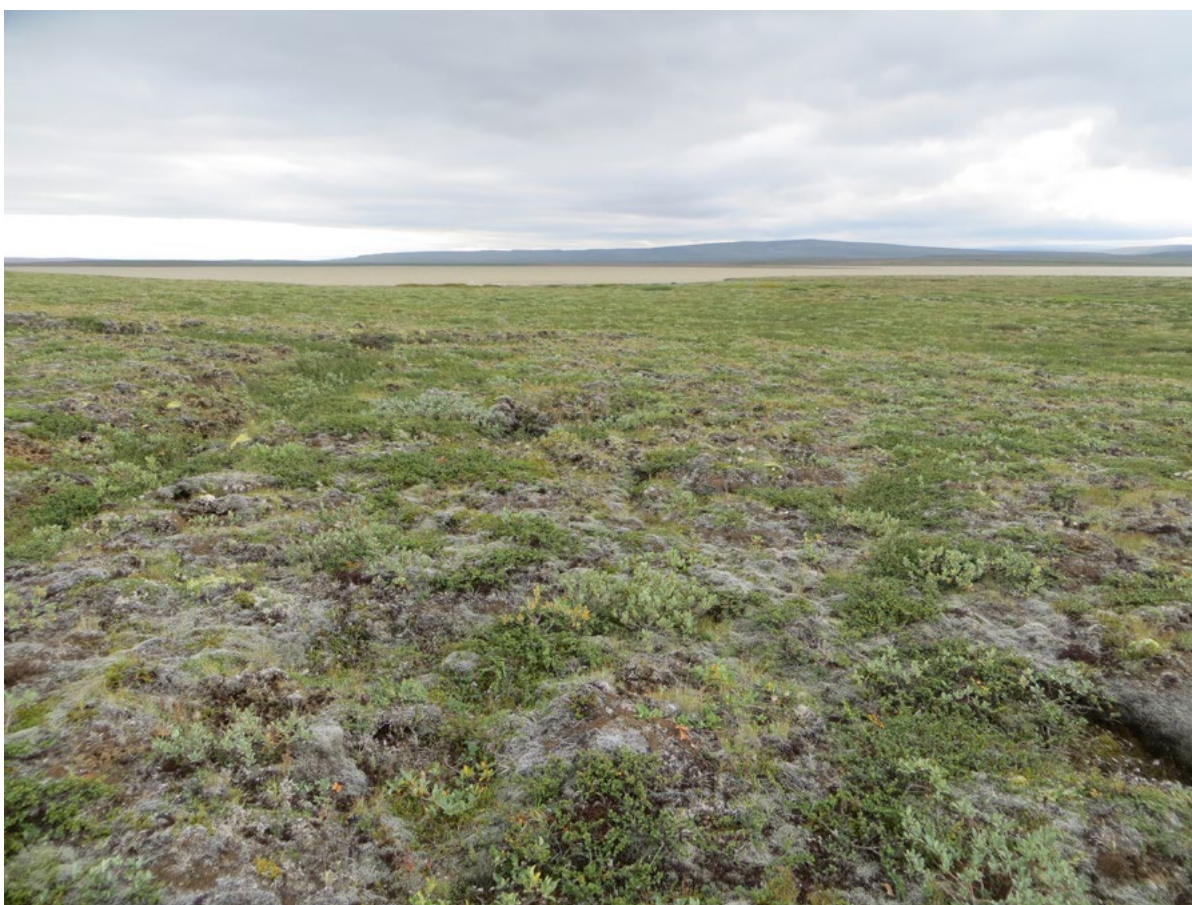
31. mynd. Mólendi inni á sunnanverðum Sandárhöfða þar sem sandfoks gætir ekki, tegundaríkur fjalldrapamói með ríkulegri þekju mosa og fléttna, loðvíðir tekinn að setja svip á land eftir að dró úr beit í höfðanum árið 1997. Ljósmynd. Járngerður Grétarsdóttir, 25. ágúst 2021.

Skoðun okkar á gróðri og sanddreif í öllum Sandárhöfða leiddi í ljós að þróunin hafði alls staðar verið lík því sem kom fram á mælisniðinu sem sett var niður. Mikill loðvíðir var kominn í sandsvæði og var hann ríkjandi næst strönd en fór minnkandi er dró frá henni. Ofan sandsvæða var hann tekinn að setja svip á land en þekja hans var til muna minni þar en í sandflákum (31.–32. mynd). Um sunnanverðan höfðann var meira um gulvíði en norðan til. Hafðist hann vel við í sandflákum við ströndina og virtist standast þar sandfokið ekki síður en loðvíðirinn (33. mynd). Hér er þó sá munur á þessum tegundum að allvöxtulegar gulvíðiplöntur hafa sennilega verið til staðar frá fyrri tíð í mólendinu en loðvíðirinn er líklega að mestu uppvaxinn eftir að höfðinn varð að eyju og sauðfjárbreit létti til muna.

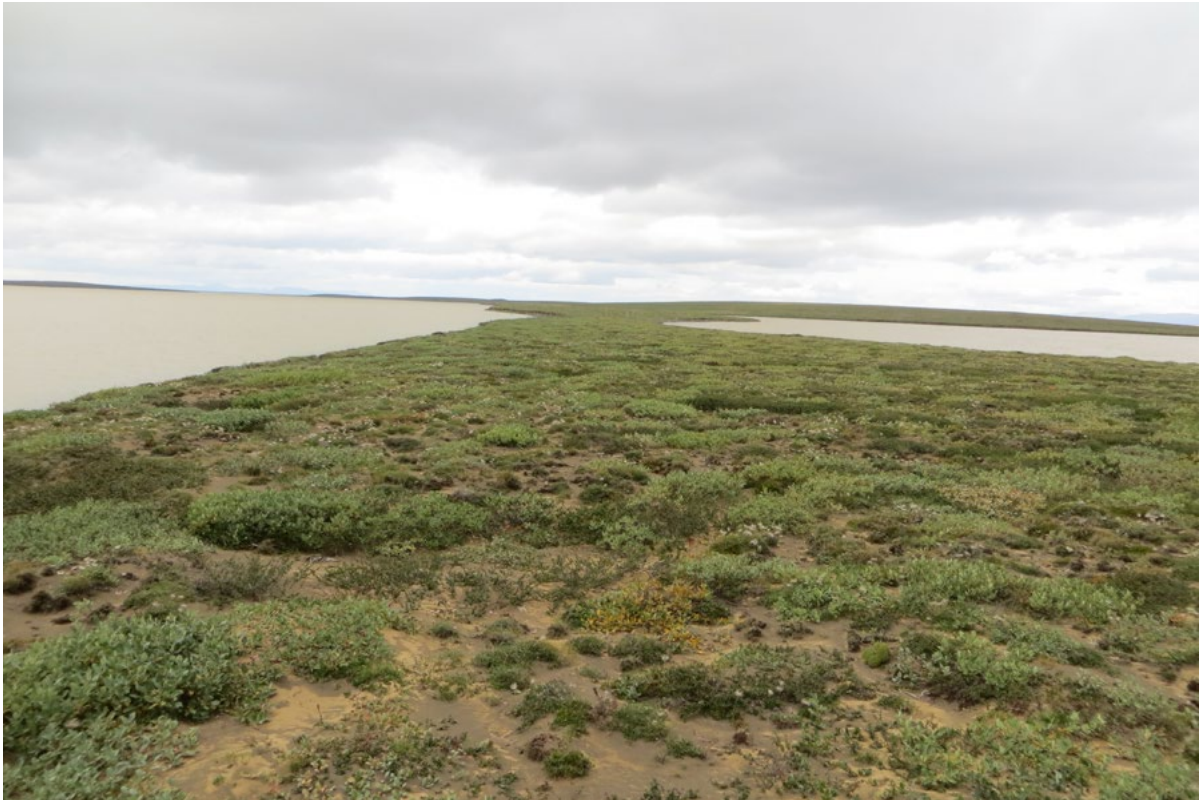
32. mynd. Mólendi við strönd í sunnanverðum Sandárhöfða þar sem sandfoks gætir, loðvíðir og fjalldrapi eru ríkjandi í gróðursvip en flestar tegundir fjalldrapamóans hafa horfið vegna sandfoks. Ljós. Járngerður Grétarsdóttir, 25. ágúst 2021.

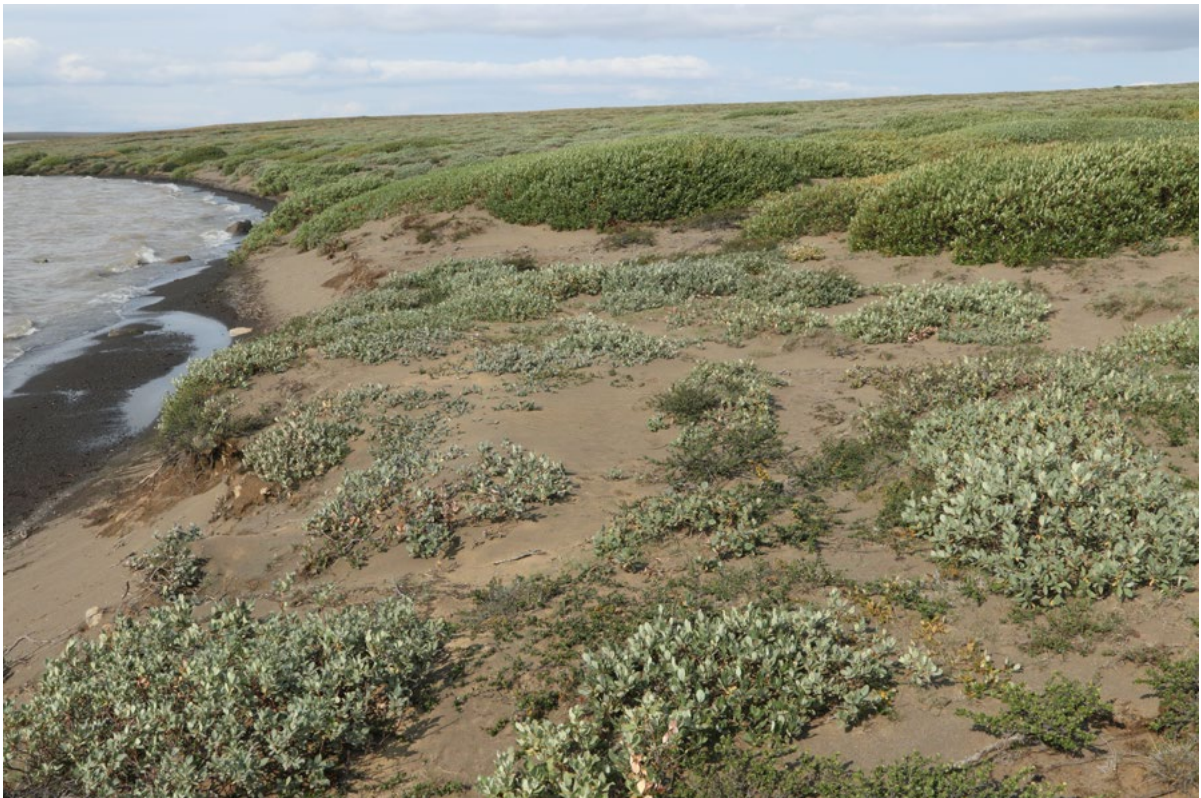
33. mynd. Loðvíðir, fjalldrapi og gulvíðir í foksandi í sunnanverðum Sandárhöfða. Ljós. Olga Kolbrún Vilmundardóttir, 25. ágúst 2021.

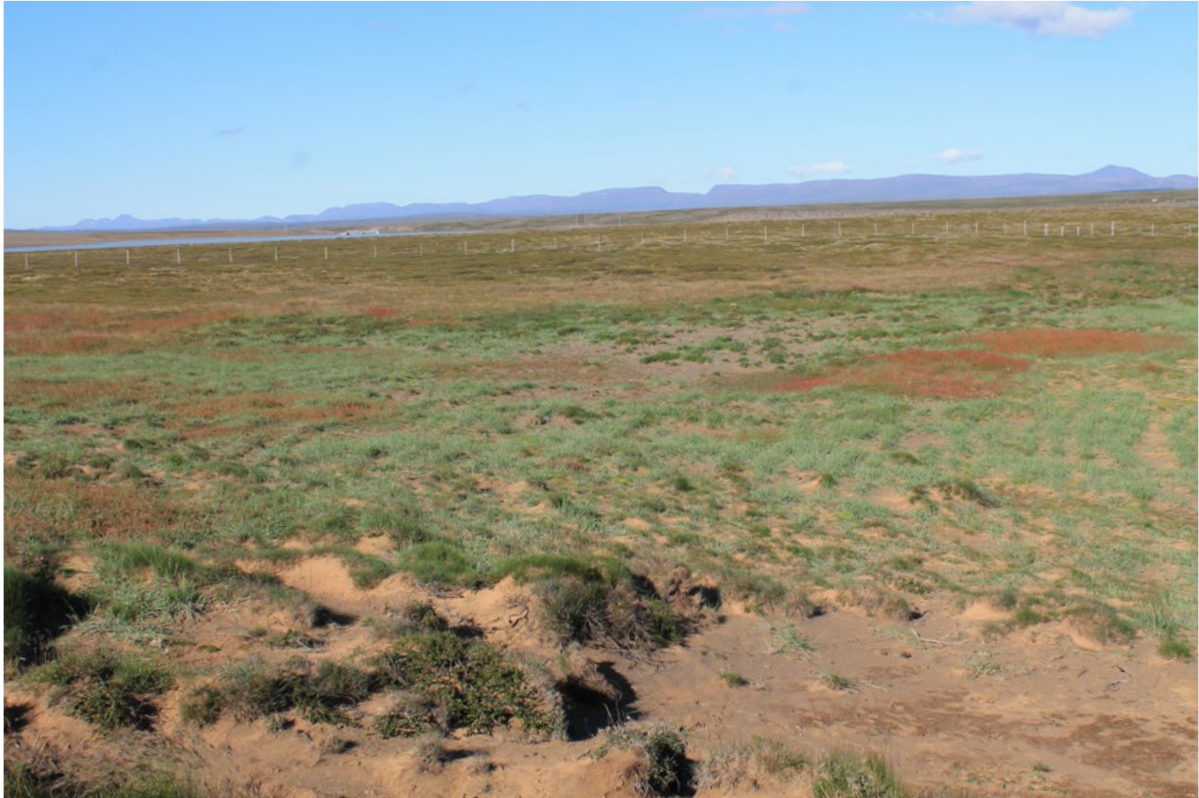
34. mynd. Sandsvæði með melgresi fyrir botni Lambavíkur 2020. Melgresinu var sáð sumarið 2013 og spíraði vel í sandinum. Borið hefur verið árlega innan girðingar frá 2010. Ljós. Borgþór Magnússon, 19. ágúst.

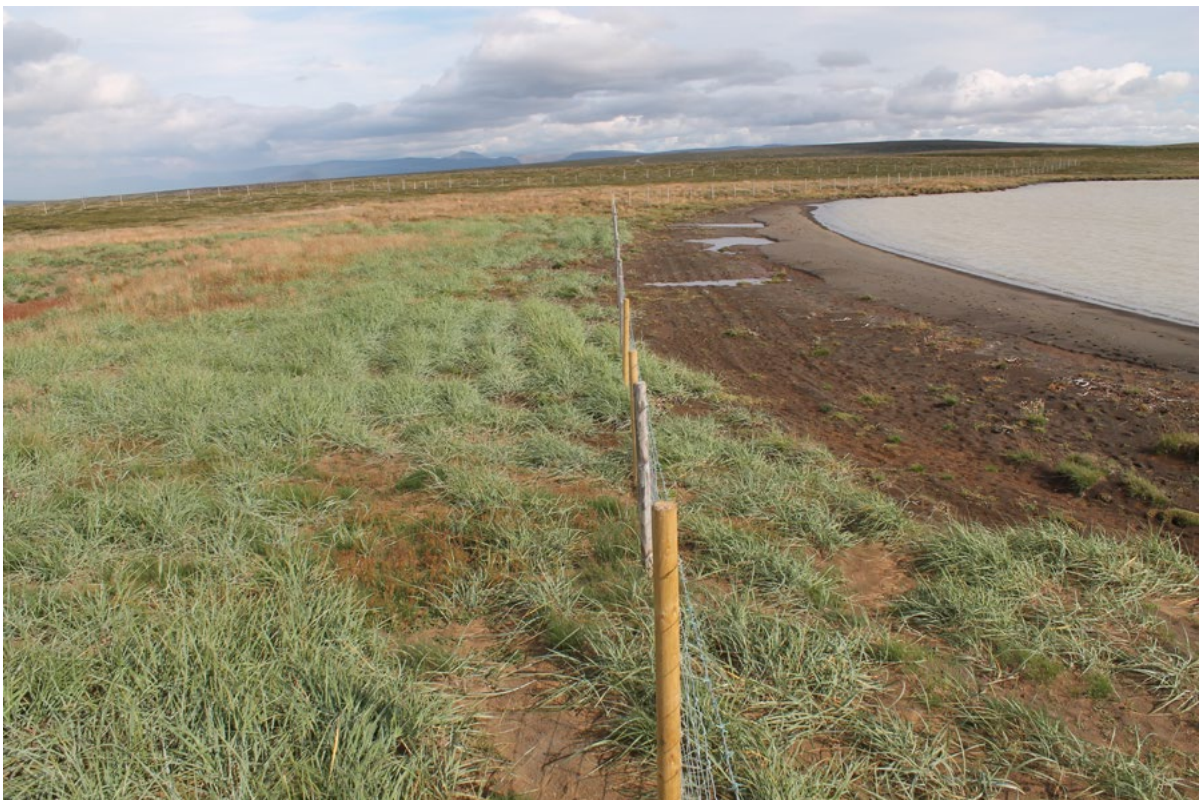
35. mynd. Sandsvæði með melgresi fyrir botni Lambavíkur 2021. Melgresið hafði þétt sig til muna frá sumrinu 2020. Hér sést hluti girðingar eftir að hún var færð til sumarið 2021 og girt fyrir botn vökurinnar. Ljós. Borgþór Magnússon, 26. ágúst 2021.

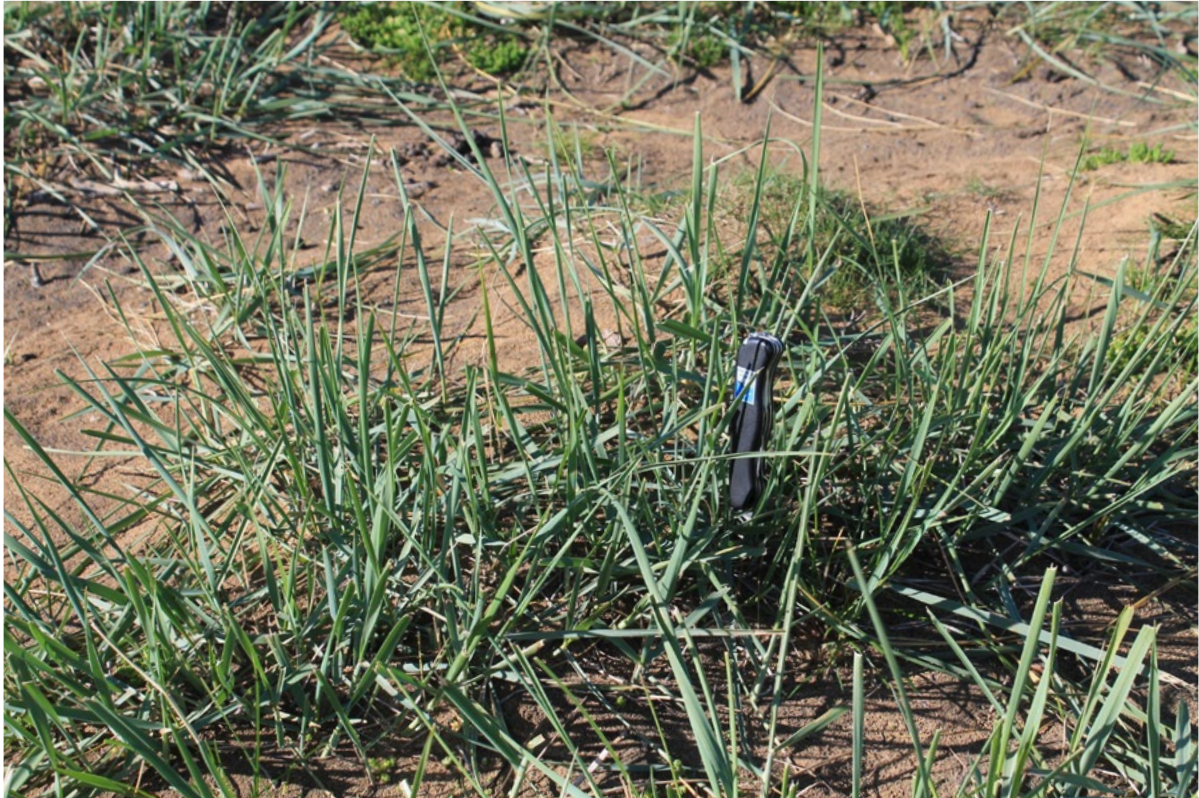
36. mynd. Nærmynd af melgresi í Lambavík 2020. Ljós. Borgþór Magnússon, 19. ágúst.

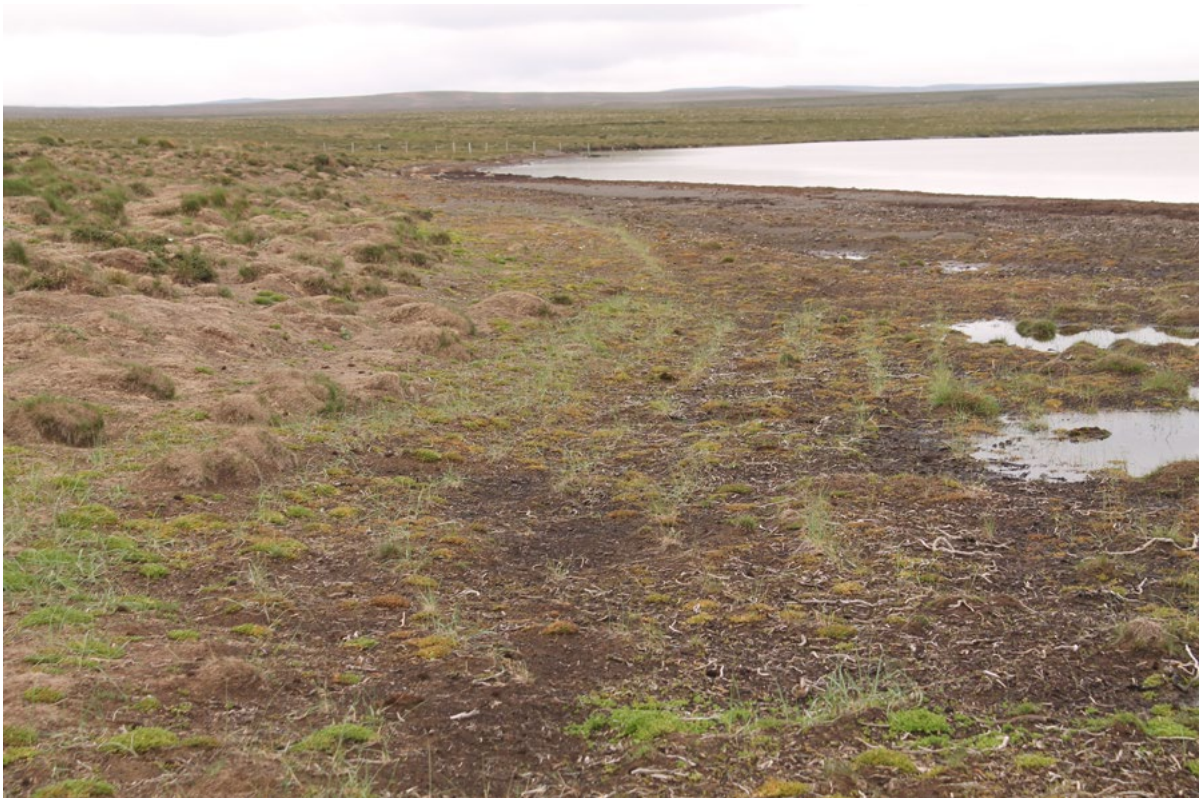
37. mynd. Frá Galtarvík (eystri girðing) 2020, melgresi sem sáð var 2017 er tekið að mynda rákir í sandi upp af fjöru. Lagt er til að hér verði aukið við melgresissáningar ofan við þær sem komnar eru. Ljós. Borgþór Magnússon, 18. ágúst.

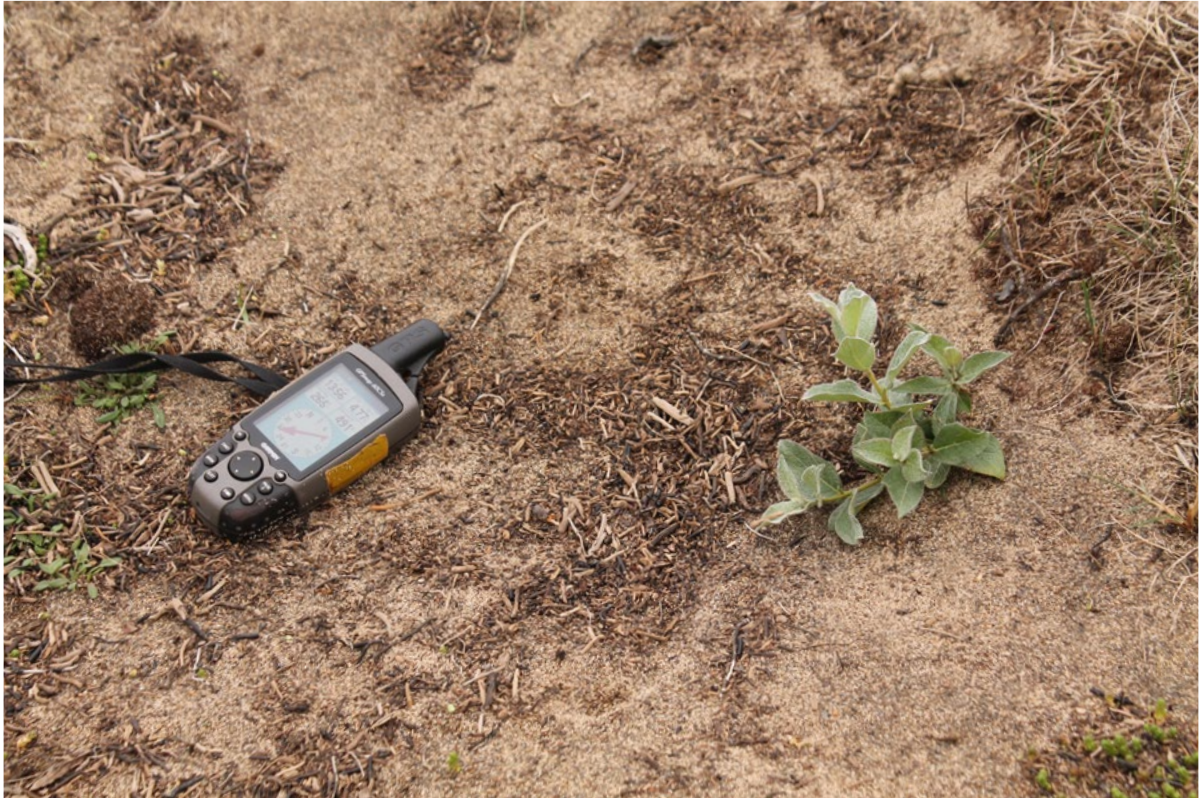
38. mynd. Frá Galtarvík (eystri girðing) 2020, loðvíðisprotar voru sýnilegri en fyrri ár innan girðingar í vikinni, sem bendir til minni umferðar sauðfjár. Ljós. Borgþór Magnússon, 18. ágúst.

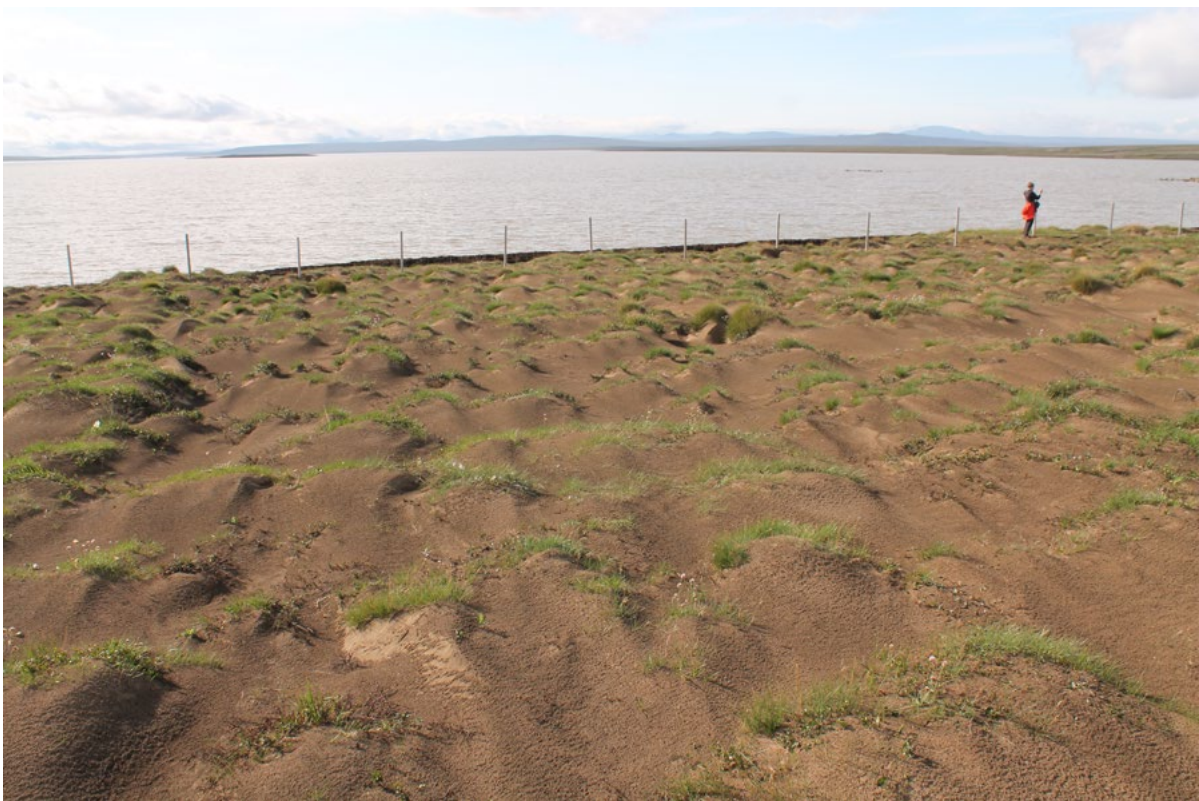
39. mynd. Frá Galtarvík 2021. Hér hefur bætt á sand sem fokið hefur upp úr fjörum lónsins að sumri. Hér er ástæða til að sá melgresi vorið 2022. Eins og í Lambavík var girðing hér lagfærð sumarið 2021, þvergirt var fyrir botni Galtarvíkur og girðingu lokað á alla kanta. Ljós. Borgþór Magnússon 26. ágúst.
