# Úttekt á gróðurfari, skriðuhættu og jarðminjum vegna fyrirhugaðra vegbóta á Norðausturvegi í Þingeyjarsveit – veglína B

Unnið fyrir Vegagerðina

NÁTT-25004

Akureyri, maí 2025

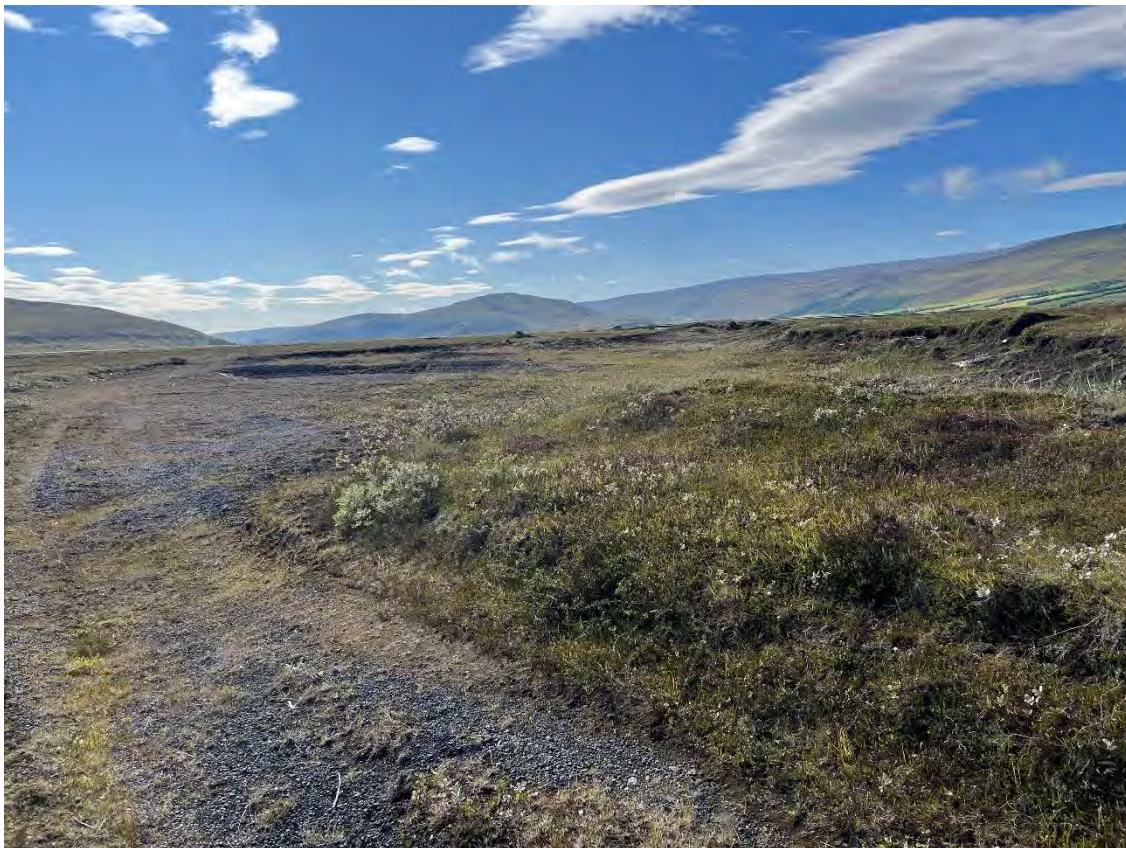
1. mynd. Nokkuð er um röskuð svæði innan fjalldrapamóavistar vestan við Skjálfandafljót. Ljósmynd. Aníta Ósk Áskelsdóttir, dags. 29. ágúst 2024.

Frá brúnni yfir Rangá að Húsabakka er einnig talsverður breytileiki í gróðurfari. Vestan við Skjálfandafljót hefur mólendi víða verið uppræktað í tún, en á milli fljótsins og Húsabakka er mólendi, að mestu fjalldrapamói, ríkjandi vestan við núverandi veg. Syðst á þessu svæði eru þó nokkur röskuð svæði (1. mynd). Austan við veginn er stórt votlendissvæði en á þurrari svæðum næst veginum er graslendi algengt.

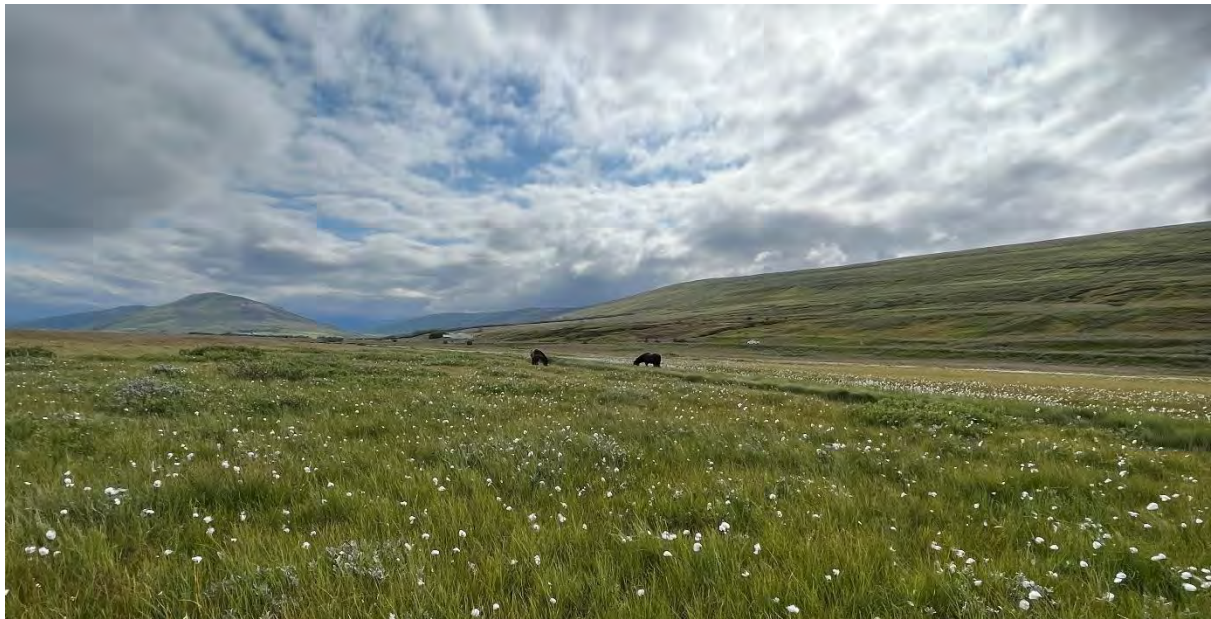
2. mynd Votlendissvæði meðfram Rangá er nýtt sem beitaland. Starungsmýravist er ríkjandi á svæðinu. Ljós. Aníta Ósk Áskelsdóttir, 26. júlí 2023.

Meðfram Rangá, vestan megin við núverandi veg, er mikið votlendissvæði sem er nýtt til beitar (2. mynd). Það er hluti af stærra samfelldu votlendissvæði austan við Þverá. Á mjög blautum svæðum, þar sem framræsla hefur ekki dugað til, er starungsmýravist ríkjandi. Þar er landið flatt og þakið frjósömu og deigu eða forblautu mýrlendi. Þar sem vatnsstaða er há er hægt að finna stóra bletti tjarnarstararflóavistar.

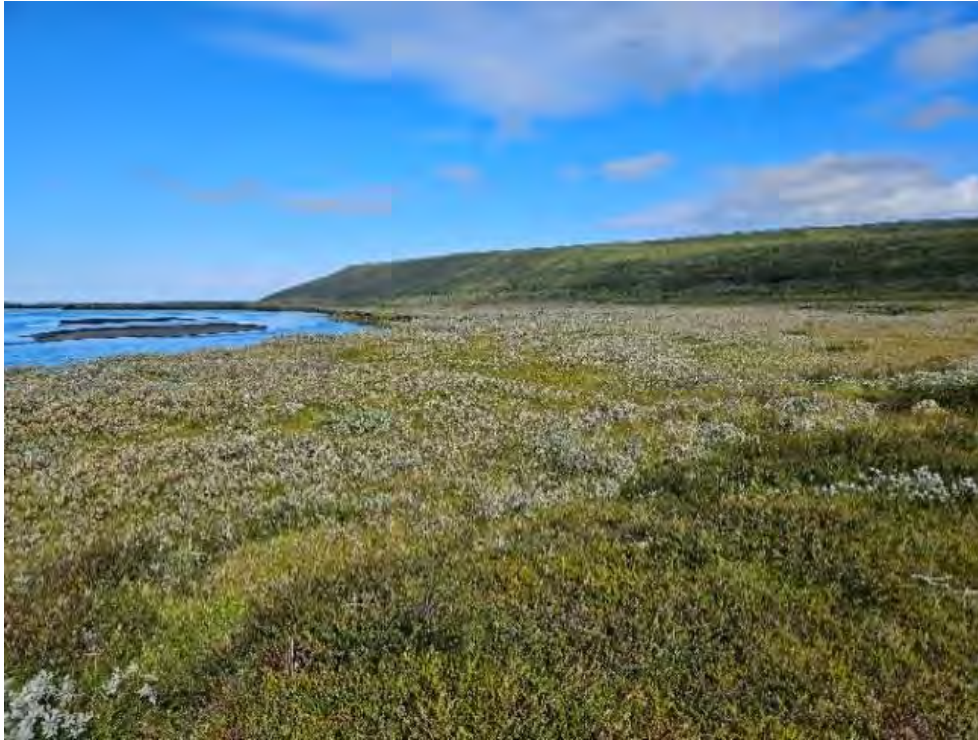
3. mynd. Mörk fjalldrapamóa og víðikjarrvistar við austurbakka Skjálfandafljóts. Ljós. Pawel Wasowicz, 29. ágúst 2024.

Vestan veglínu, frá fljótinu að Húsabakka, er þurrlandi ríkjandi, einkum fjalldrapamóavist og grasengjavist (4). Auk þess má finna víðikjarrvist á einu fremur stóru belti (3. mynd). Austan megin við veglínuna er votlendi hins vegar ráðandi, einkum starungsmýri og tjarnarstaraflóavist (4. mynd). Votlendisvistgerðirnar tengjast stærra votlendissvæði. Inn á milli votlendissvæða má einnig finna minni þurrlandissvæði, þar á meðal grasengjavist og fjalldrapamóavist.

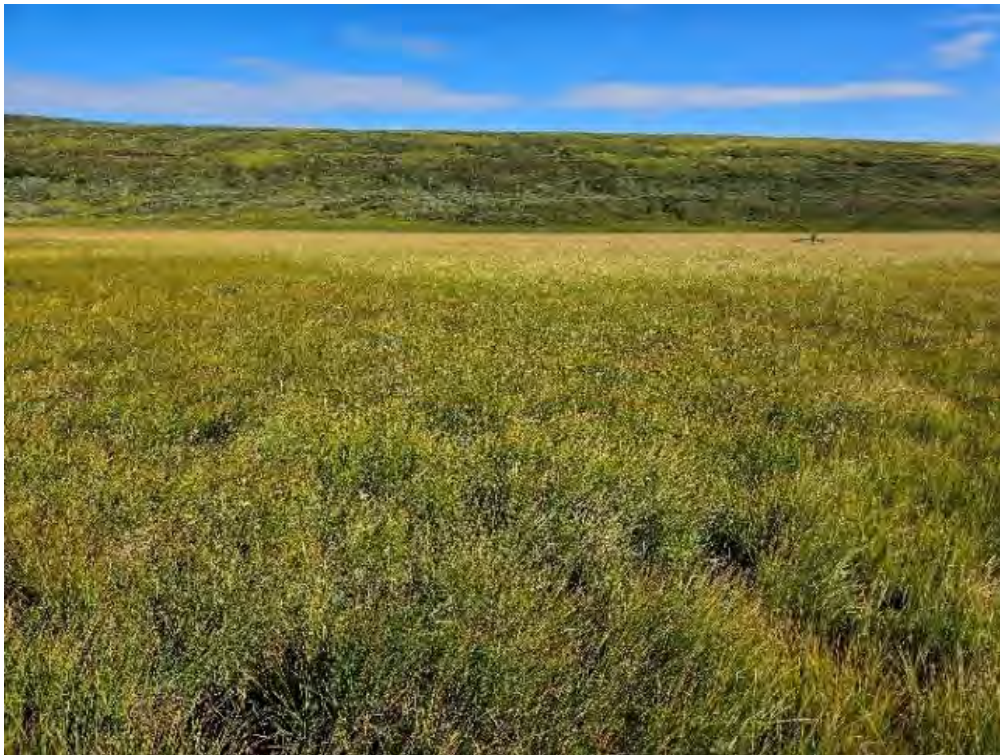
4. mynd. Votlendissvæði austan við veglínu B, norðvestan við Rauðuskriðu. Ljós. Pawel Wasowicz, 29. ágúst 2024.

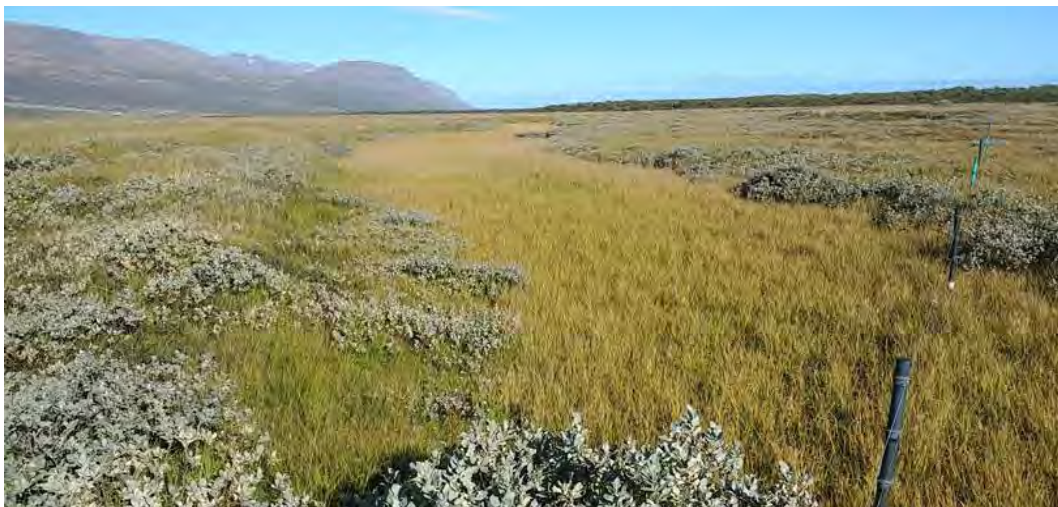
5. mynd. Tjarnarstararflóavist sem hefur þróast í gömlum árfarvegi við Húsabakka. Á svæðinu er flókin mósaiík manngerðra svæða og náttúrulegra búsvæða með hátt verndargildi. Ljós. Pawel Wasowicz, 4. september 2023.

Svæðið í kringum Húsabakka og norður að Núpsvöllum hýsir flókna mósaiík af manngerðum svæðum og náttúrulegum búsvæðum með hátt verndargildi. Í nálægð við bæinn Húsabakka hefur gróðri verið gjörbreytt þannig að engin merki um upprunalegt gróðurfar sjást lengur. Rétt utan við ræktað land var hins vegar kortlagt votlendi með mjög hátt verndargildi (5. kort), þar er meðal annars að finna tjarnarstararflóavist sem hefur þróast í gömlum farvegi (5. mynd). Nálægt þessum mjög blautu svæðum, þar sem landið er heldur þurrara, finnast starungsmýrar.

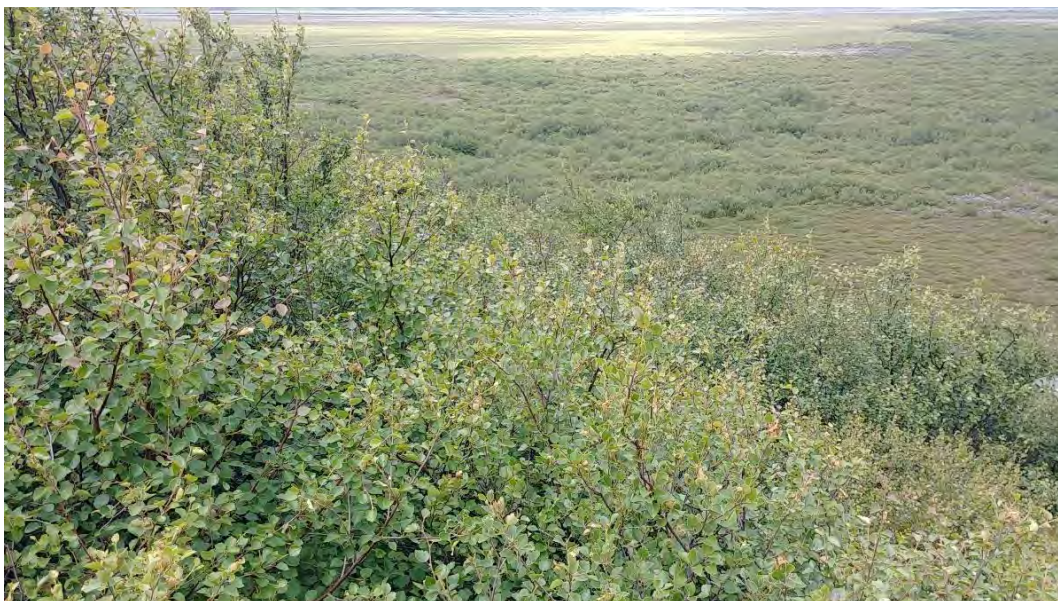
6. mynd. Birkiskógur þekur hraun vestan við núverandi vegstæði norðan við Húsabakka. Myndin er tekin ofan af Garðsnúpi en birkiskógur þekur einnig vesturhlíðar hans. Ljós. Pawel Wasowicz, 25. júlí 2023.

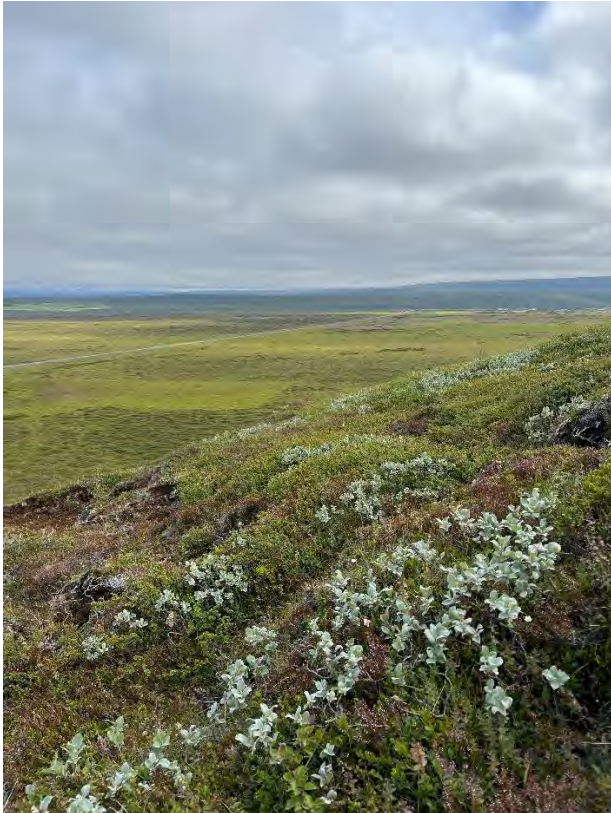
7. mynd. Séð yfir vistgerðir við núverandi veg frá Núpsvöllum að Tjörn. Myndin er tekin ofan af Garðsnúpi. Ljós. Aníta Ósk Áskelsdóttir, 25. júlí 2023.

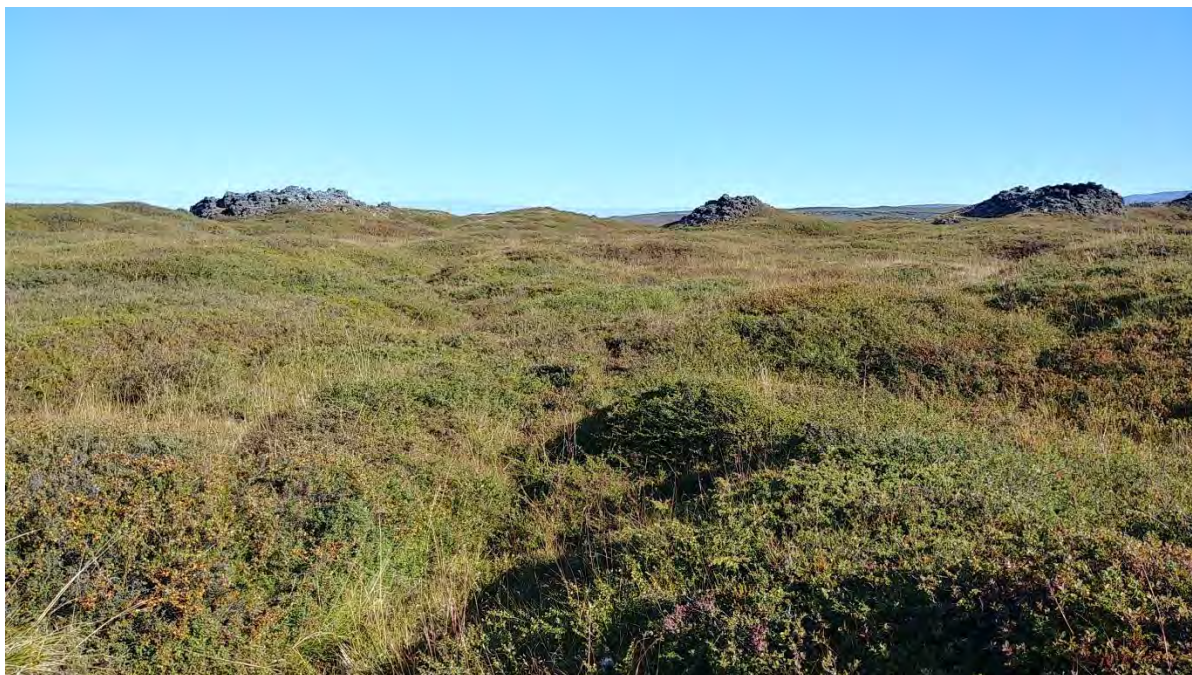
8. mynd. Lynghraunavist er tegundarík vistgerð sem þekur hraun norðan við Tjörn beggja vegna Aðaldalsvegur. Ljós. Pawel Wasowicz, 4. september 2023.

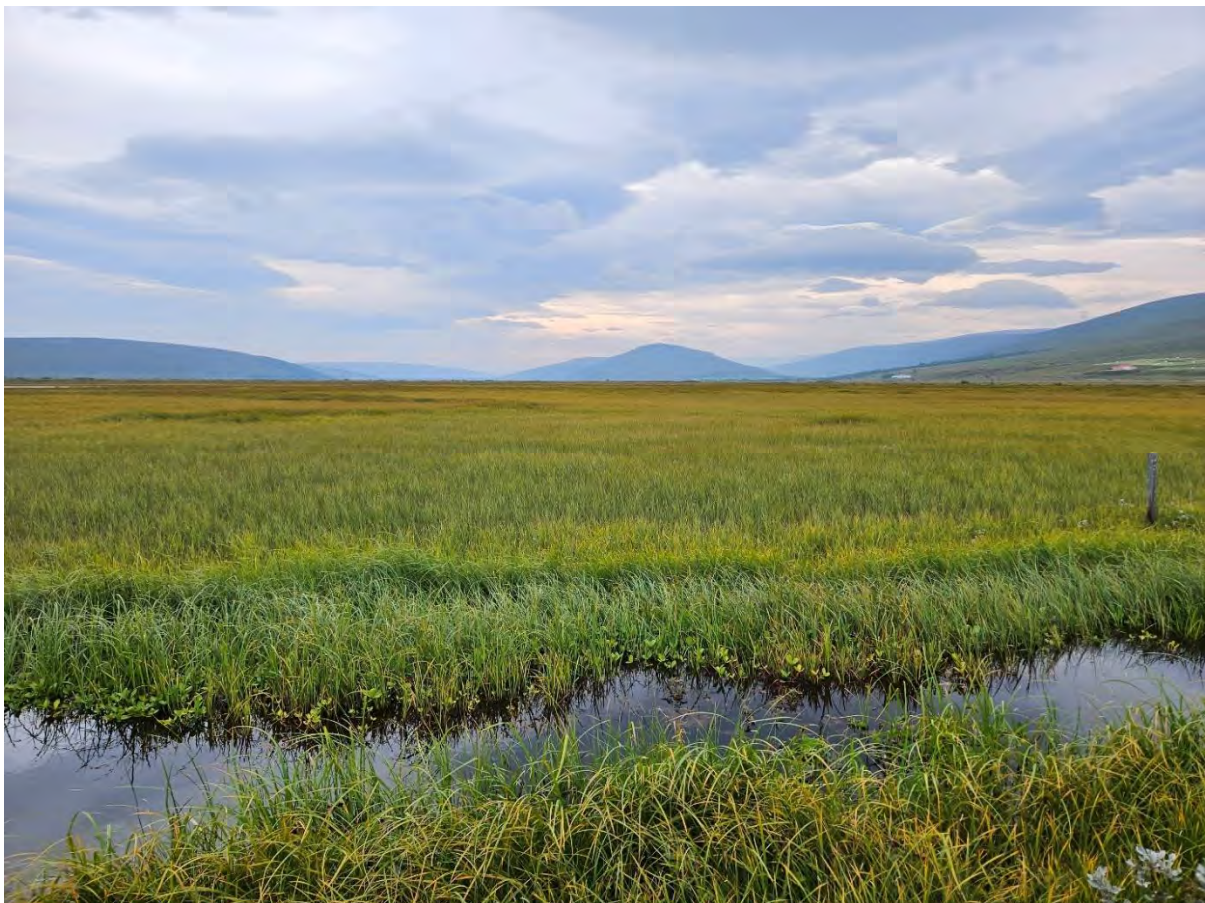
9. mynd. Séð yfir hluta af stóru votlendissvæði (A1) sem Norðausturvegur liggur í gegnum. Ljósmynd. Pawel Wasowicz, 30. ágúst 2024.

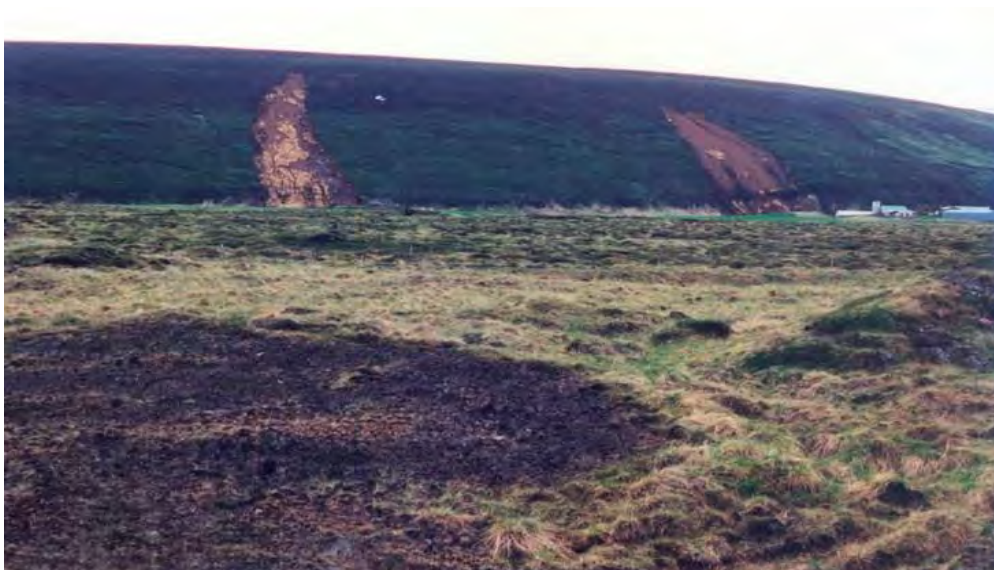
10. mynd. Jarðvegsskriður féllu við Hafralæk austan í Garðsnúpi í miklum leysingum í júní 1995. Ljós. Halldór G. Pétursson, júní 1995.

Margar skriður hafa fallið í Garðsnúpi, bæði austan og vestan megin, í gegnum tíðina (10. mynd). Ummerki skriðufalla eru greinileg á vettvangi sem og á loftmyndum. Nokkur nýleg skriðuör, lítt gróin og áberandi, sjást vel en einnig eldri skriðuör sem ekki eru jafn greinileg en má greina á grasflákum innan um birkikjarr. Enn eldri skriðuör má stundum þekkja á mjóum, aflöngum flákum af smávöxnu birkikjarri niður eftir hlíðinni samanborið við hávaxnara kjarr í kring.

Síðast urðu tiltakanleg skriðuföll í austanverðum Garðsnúpi umhverfis bæinn Hafralæk í júní 1995 þegar þrjár skriður féllu vegna vatnsmettunar jarðvegs í áköfum leysingum í kjölfar mikils snjóaveturs (10. mynd) (Halldór G. Pétursson og Hafdís Eygló Eyjólfsdóttir, 2000). Síðan þá hafa minni skriðuspýjur fallið hér og þar í hlíðum fjallsins (Indriði Ketilsson bóndi að Ytra-Fjalli, munnleg heimild 01. júní 2022; Vinnugögn Veðurstofu Íslands). Síðast féll skriða í vestanverðum Garðsnúpi þann 20. maí 1990 þegar mikil hlýindi og leysingar urðu til þess að lítil skriða með upptök í nokkurra tuga metra hæð féll og náði út á núverandi veg norðan Húsabakka (11. mynd). Á þessum stað liggur vegurinn nánast við brekkurætur Garðsnúps (Halldór G. Pétursson, 1991). Árið 1946 féllu nokkuð stórar skriður rétt norðan Húsabakka en þess er ekki getið hvar vegur lá á þeim tíma og hvort skriðurnar féllu yfir vegstæðið (Indriði Ketilsson bóndi að Ytra-Fjalli, munnleg heimild, 01. júní 2022; Vinnugögn Veðurstofu Íslands), sem þó verður að teljast mjög líklegt miðað við fallhæð og stærð skriðanna.

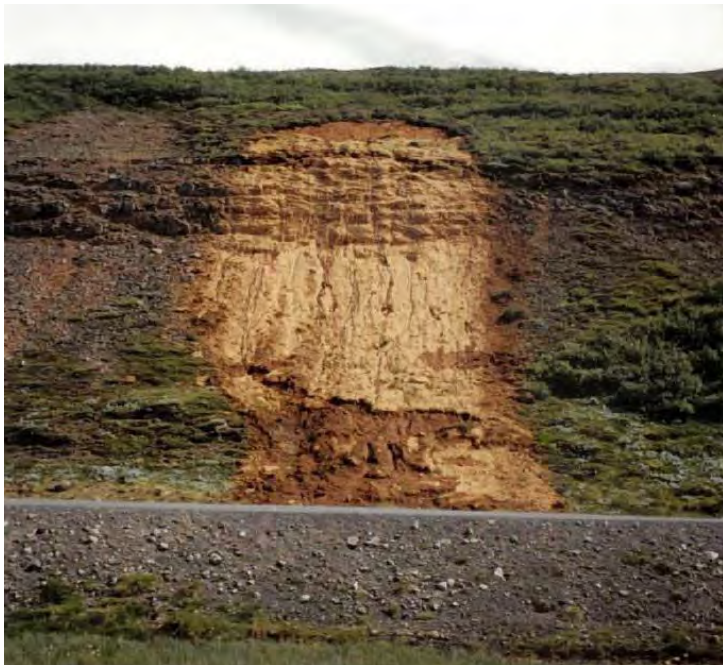
11. mynd. Lítil þunn skriða féll niður á veg skammt norðan Húsabakka í leysingum árið 1990. Ljósmynd Halldór G. Pétursson, júní 1990.
