**VEGAGERÐ Á MÝVATNSÖRÆFUM - EFNISKÖNNUN,**  
**(AUSTARIBREKKA - JÖKULSÁ)**

**GREINARGERÐ TIL VEGAGERÐAR RÍKISINS, AKUREYRI**

Halldór G. Pétursson  
jarðfræðingur

Akureyri, október 1994

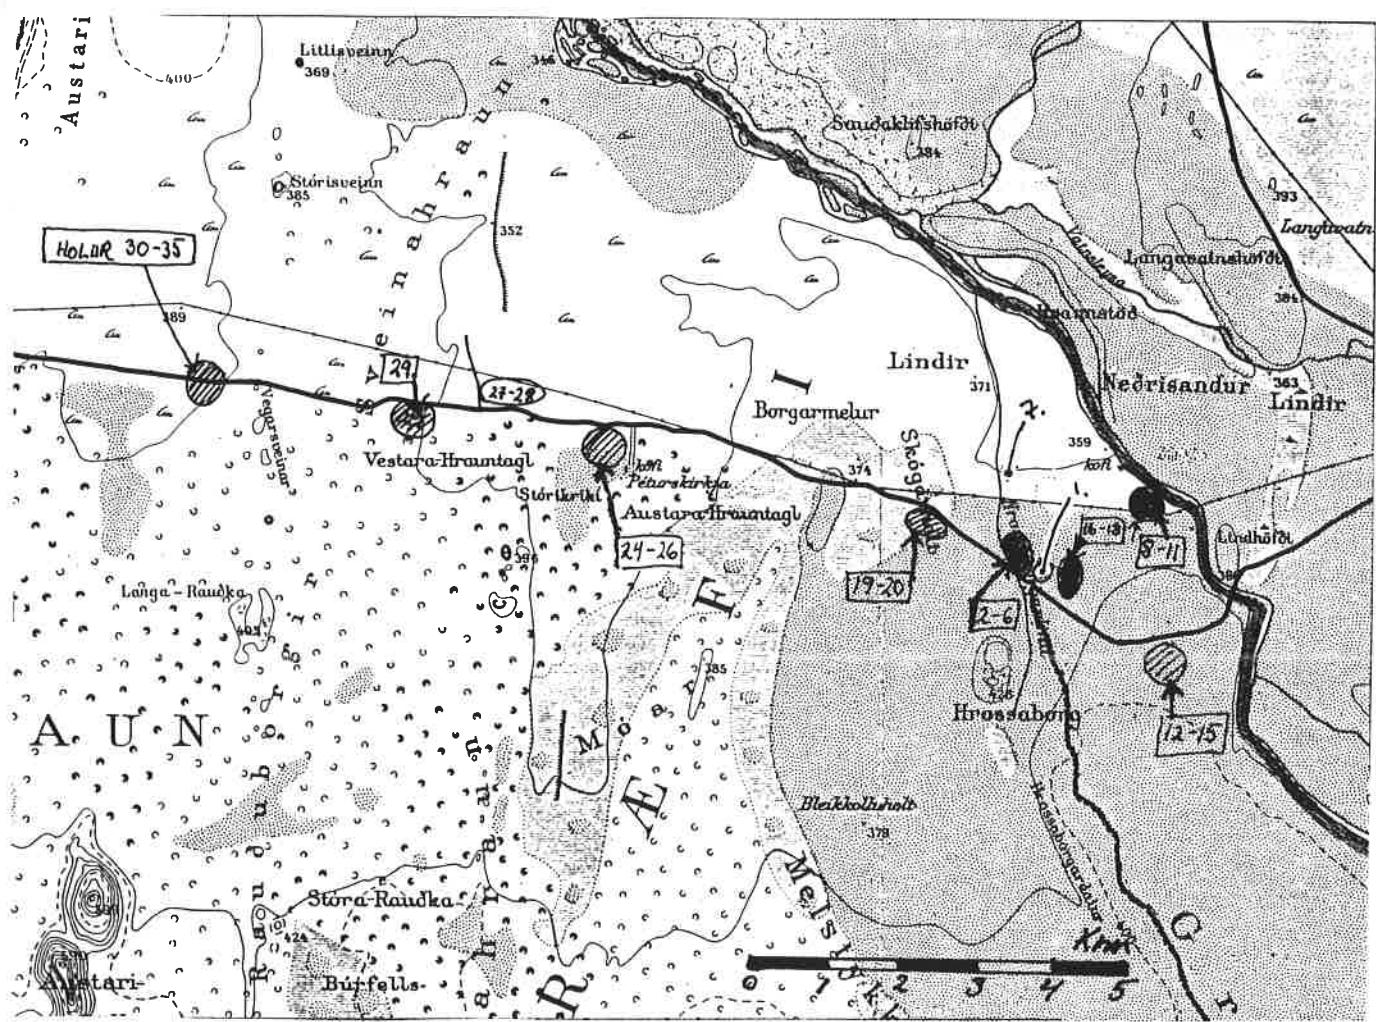
Mynd 1 Staðsetningarkort af könnunarholum milli Austaribrekku og Jökulsár. Fyllingarefnissvæði eru skástrikuð, en burðarlagssvæði eru svört.

Til að kanna betur og ákveða efnisnámur og skeringar austar á svæðinu, voru um miðjan október s.l. grafnar 35 könnunarholur með stórrri beltagröfu. Staðsetningar þeirra má sjá á mynd 1. Að auki voru tekin 9 sýni til könnunar á kornastærðardreifingu mögulegra byggingarefna. Sýnin voru sigtuð hjá Vegagerðinni á Akureyri og fylgja kornastærðarkúrfur greinargerðinni.

Uppúr helluhraunsflákunun í Sveinahrauni stingur jökulruðningur kollinum (mynd 1). Þar eru tvær litlar gamilar gryfjur. Í þá syðri, sem er ca. 1.5 m djúp var hola 29 grafin. Efst var laus finefnaríkur jökulruðningur, en á um 1 m dýpi varð fyrir "panna" og var með harmkvælum farið niður 1.3 m í harðnaðan (samlímdan ?) jökulruðning, sem neðst er á mörkum þess að vera ripperhæfur.

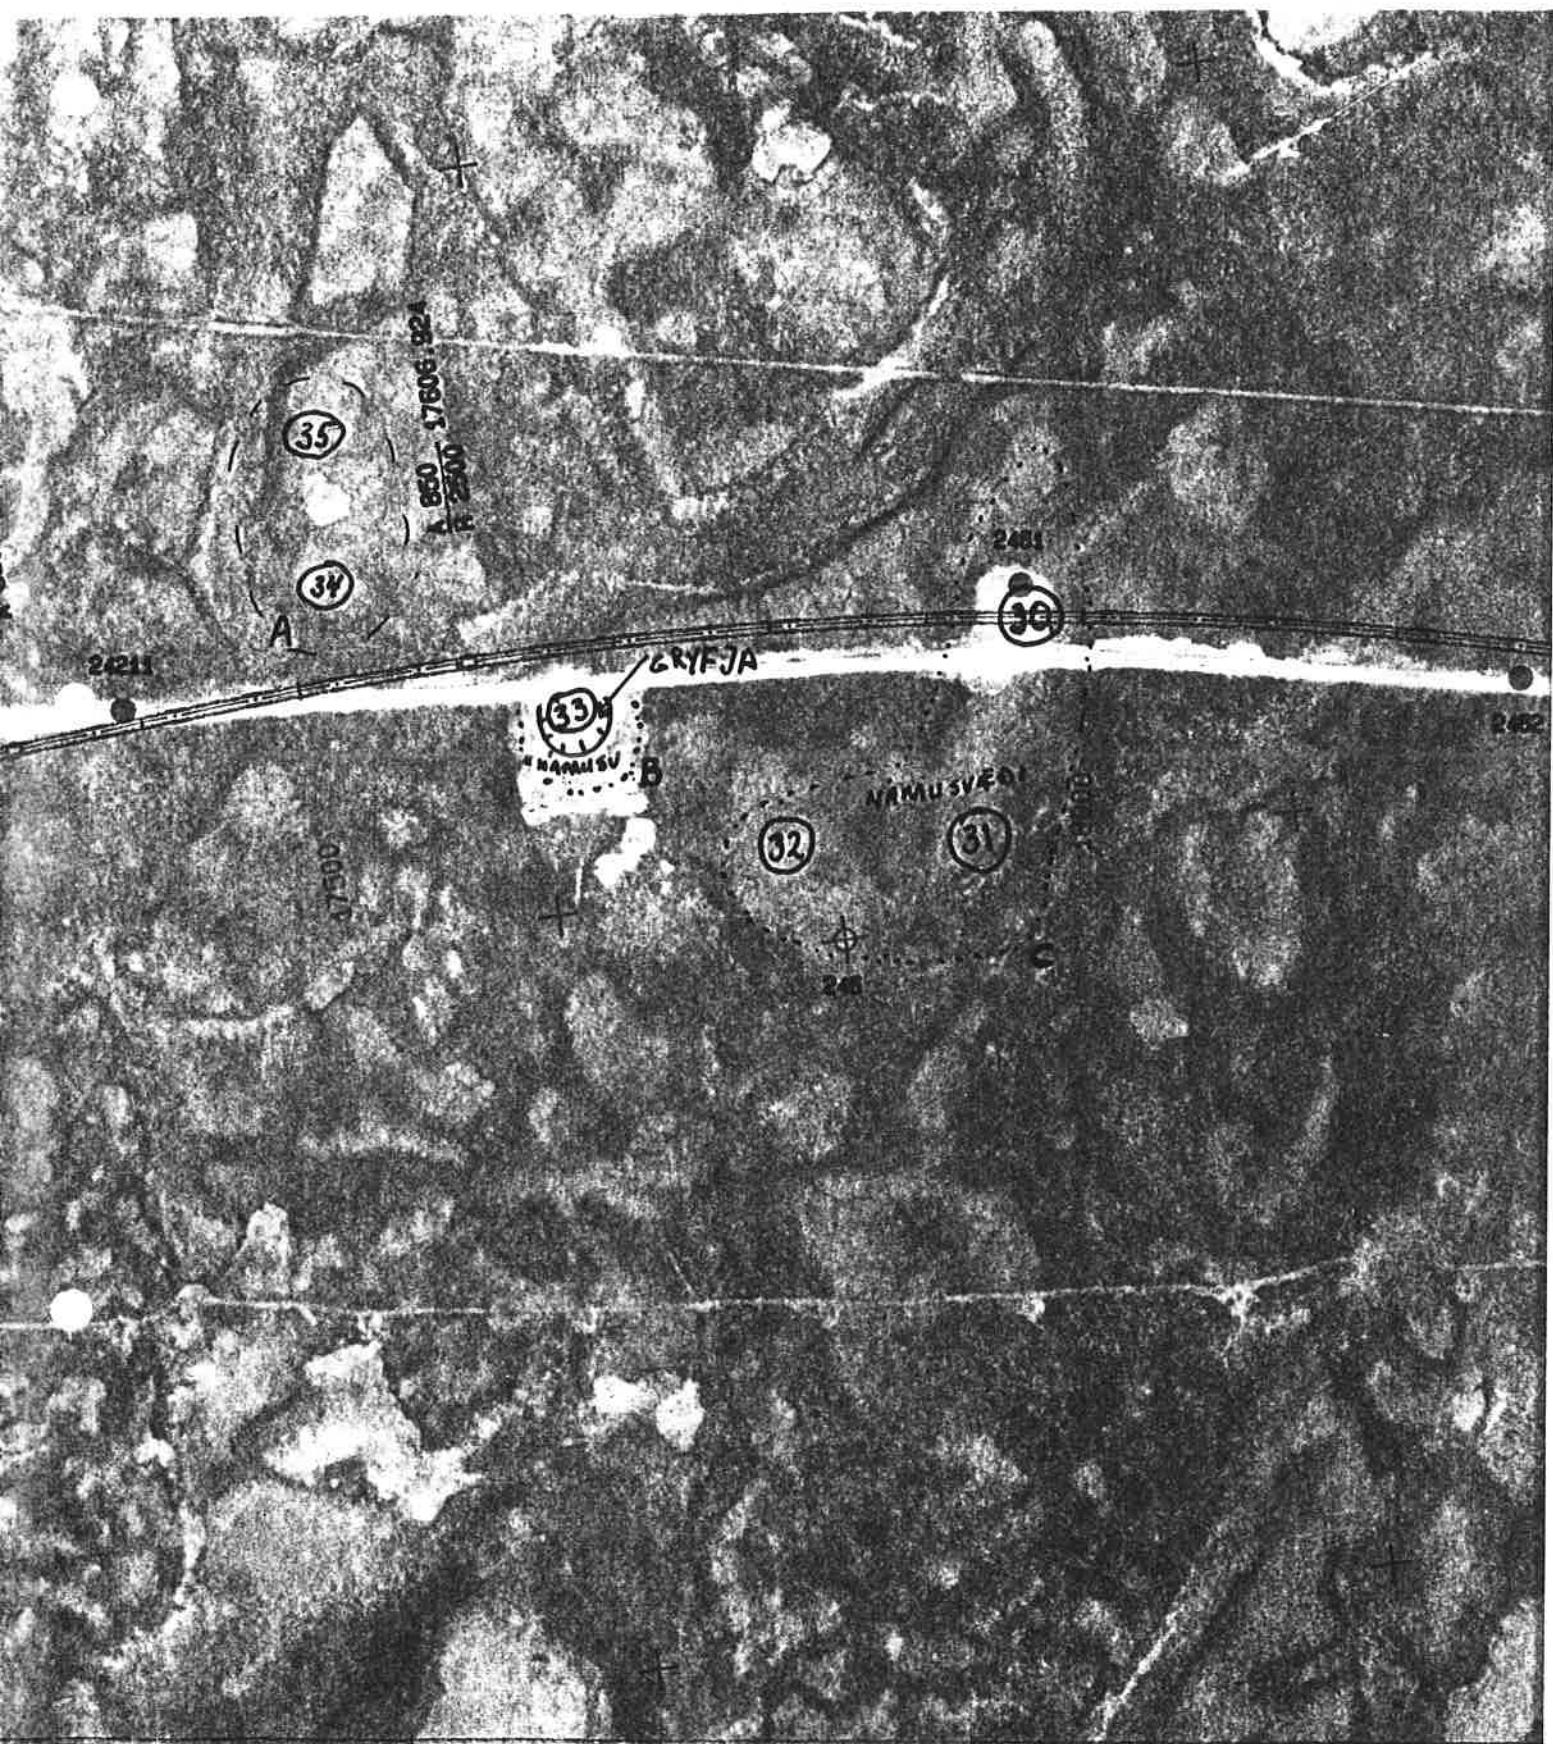
**Mynd 2** Nánari staðsetning könnunarhola 30 - 35, en þær voru grafnar vegna fyllingarefnisnáms og skeringar.

**FYLLINGAREFNI/SKERING:** (mynd 2 - holur 30-35, mynd 3 - sýni 9, mynd 4) Skering er fyrirhuguð við stöð 17980, en hún er á blindhæð vestan við Vegsveina (mynd 1). Blindhæðin er á lágum ás, sem liggur frá norðri til suðurs (mynd 2). Kollurinn á ásum er mosavaxinn og þar er jarðvegur þunnur. Hliðarnar eru vaxnar lyngi og kjarri og þar er jarðvegur bykkari.

Áætlað magn fyllingarefnis norðan við veglinu (C - mynd 2) er  $15.000 \text{ m}^3$  ( $3 \times 100 \times 50$ ) og reikna má með að fjarlægja þurfi um  $4.000-5.000 \text{ m}^3$  af jarðvegi (þykkt ca. 1 m).

Sunnan við veglinu, er magn fyllingarefnis (C - mynd 2) á milli  $22.500 \text{ m}^3$  ( $3 \times 150 \times 50$ ) og  $45.000 \text{ m}^3$  ( $3 \times 150 \times 100$ ) og fer það eftir því hvort reiknað er með að náma sé 50 eða 100 m breið. Eins má reikna með að fjarlægja þurfi milli  $4.500-9.000 \text{ m}^3$  af jarðvegi (áætluð þykkt 0.6 m).

Aðeins vestar er gömul gryfja (B - mynd 2). Hola 33 var grafin í gryfjubotninn og var strax komið niður í gjallkarga, en yfirborð hans er í svipaðri hæð og lautir og lægðir á milli ása og holta á svæðinu. Reikna ég því með að hæðirnar séu úr jökulruðningi, en undir honum á ca. 3-4 m dýpi (og í lægðunum) sé hraun.

Tvær holur (34-35) voru grafnar utan í holti, enn vestar og norðan veglinu (A - mynd 2). Í annari holunni varð efni fljóttlega illvinnanlegt, en í hinni var komið á klöpp. Þetta svæði kemur því líklega seint til greina til námuvinnslu.

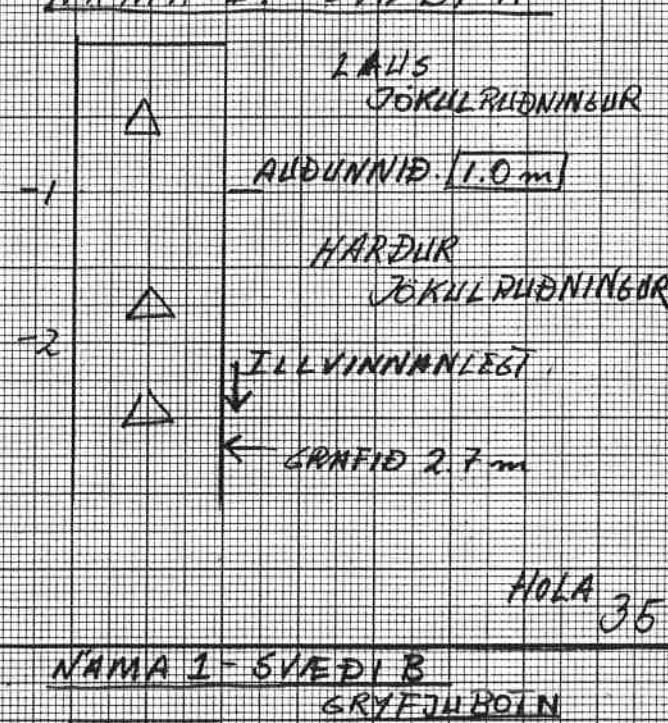
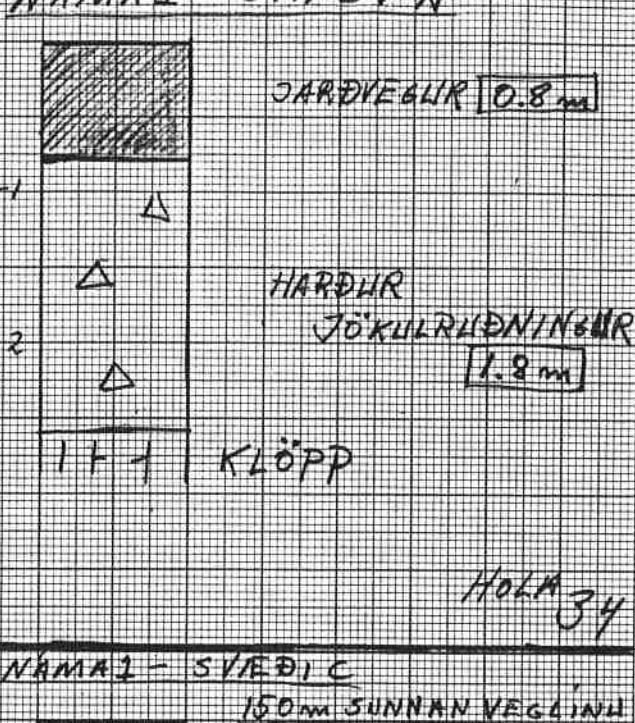
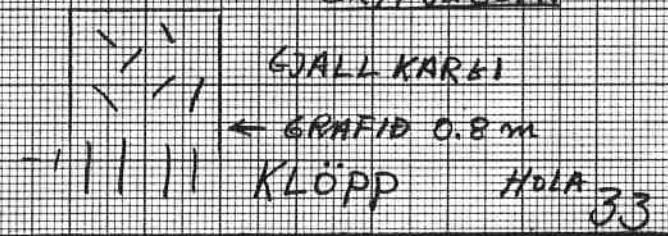
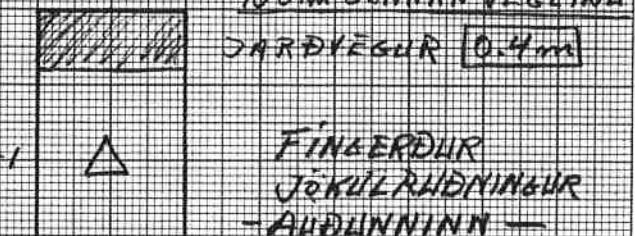
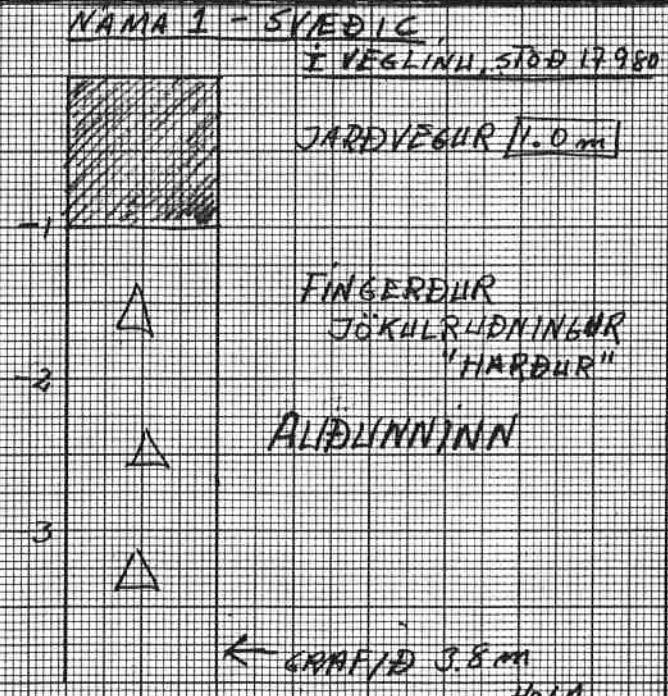
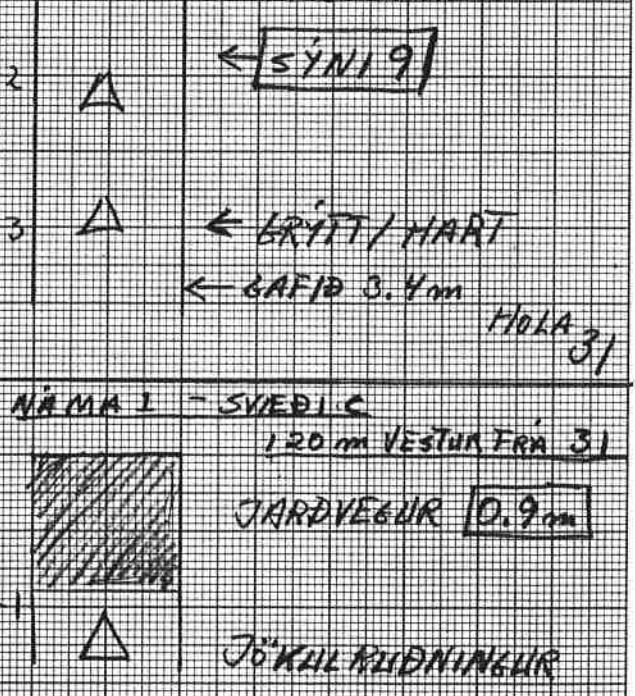
Mynd 3 Könnunarholur 30 - 35 vegna fyllingarefnisnámu og skeringar, staðsetning á Myndum 1 og 2.

<u>NÁMA 1. - SVÉDI A</u>	<u>NÁMA 1 - SVÉDI A</u>

<u>NÁMA 1 - SVÉDI B</u>	<u>NÁMA 1 - SVÉDI C</u>

<u>NÁMA 1 - SVÉDI C</u>

Hola 30 var grafin niður við stöðina. Þar var fyrst grafið í gegnum 1 m af jarðvegi og síðan um 3 m niður í harðann, fingerðan jökulruðning, sem er þó tiltölulega auðunninn. Jökulruðningurinn innihélt fáa og tiltölulega smáa hnnullunga. Önnur hola (31) var grafin 150 m sunnan við núverandi veglínus. Þar var jarðvegur 0.4 m og grafið var 3 m niður í samskonar jökulruðning. Í botni, í 3.4 m dýpi var hann orðinn grýttur og illvinnanlegur, en annars var hann auðunninn.

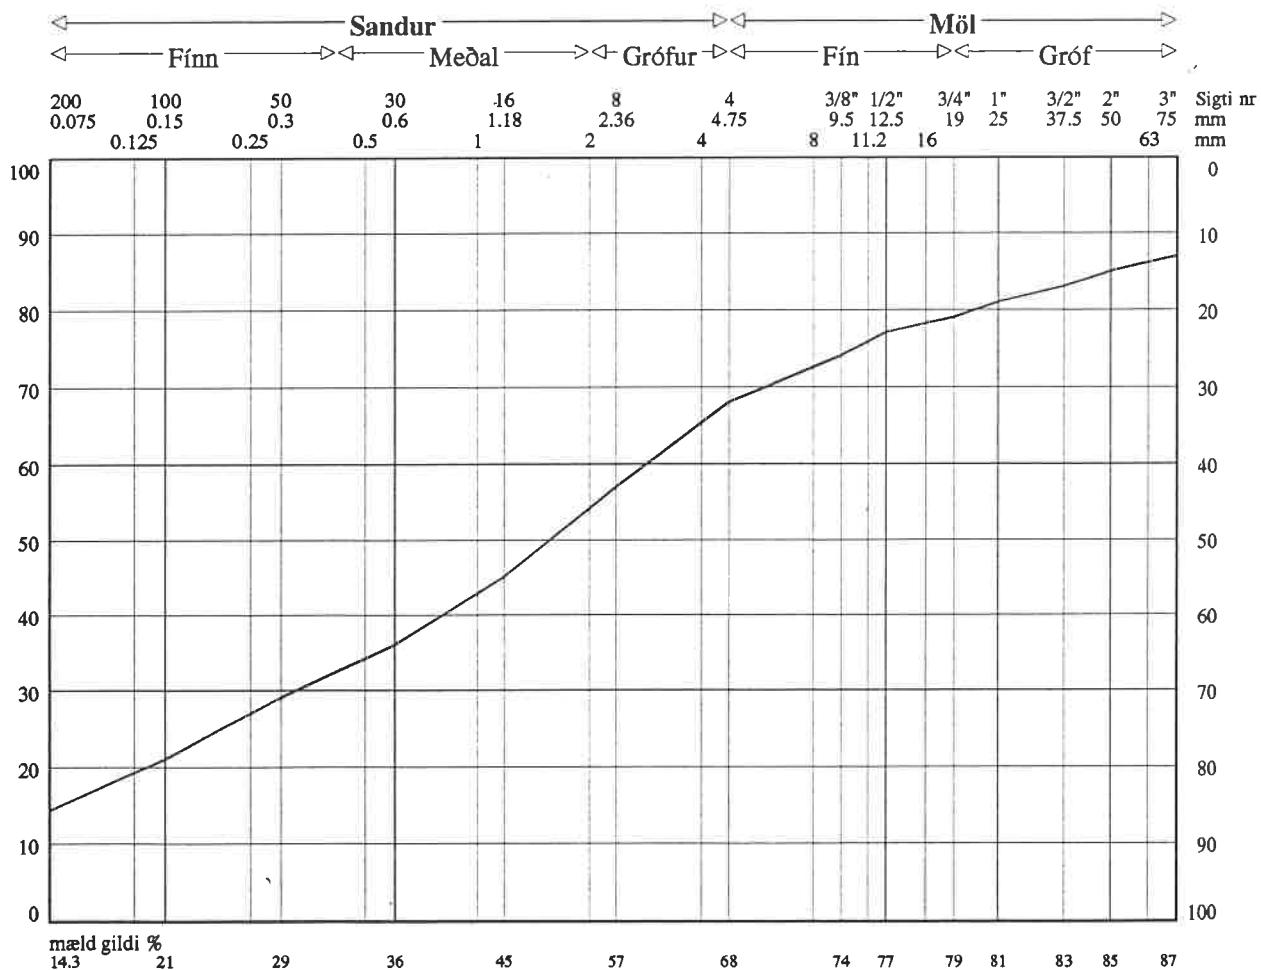
R-01: SÝNI 9 HOLA 31 13.10.94.

Mynd 4 SÝNI 9 - hola 31, jökulruðningur.

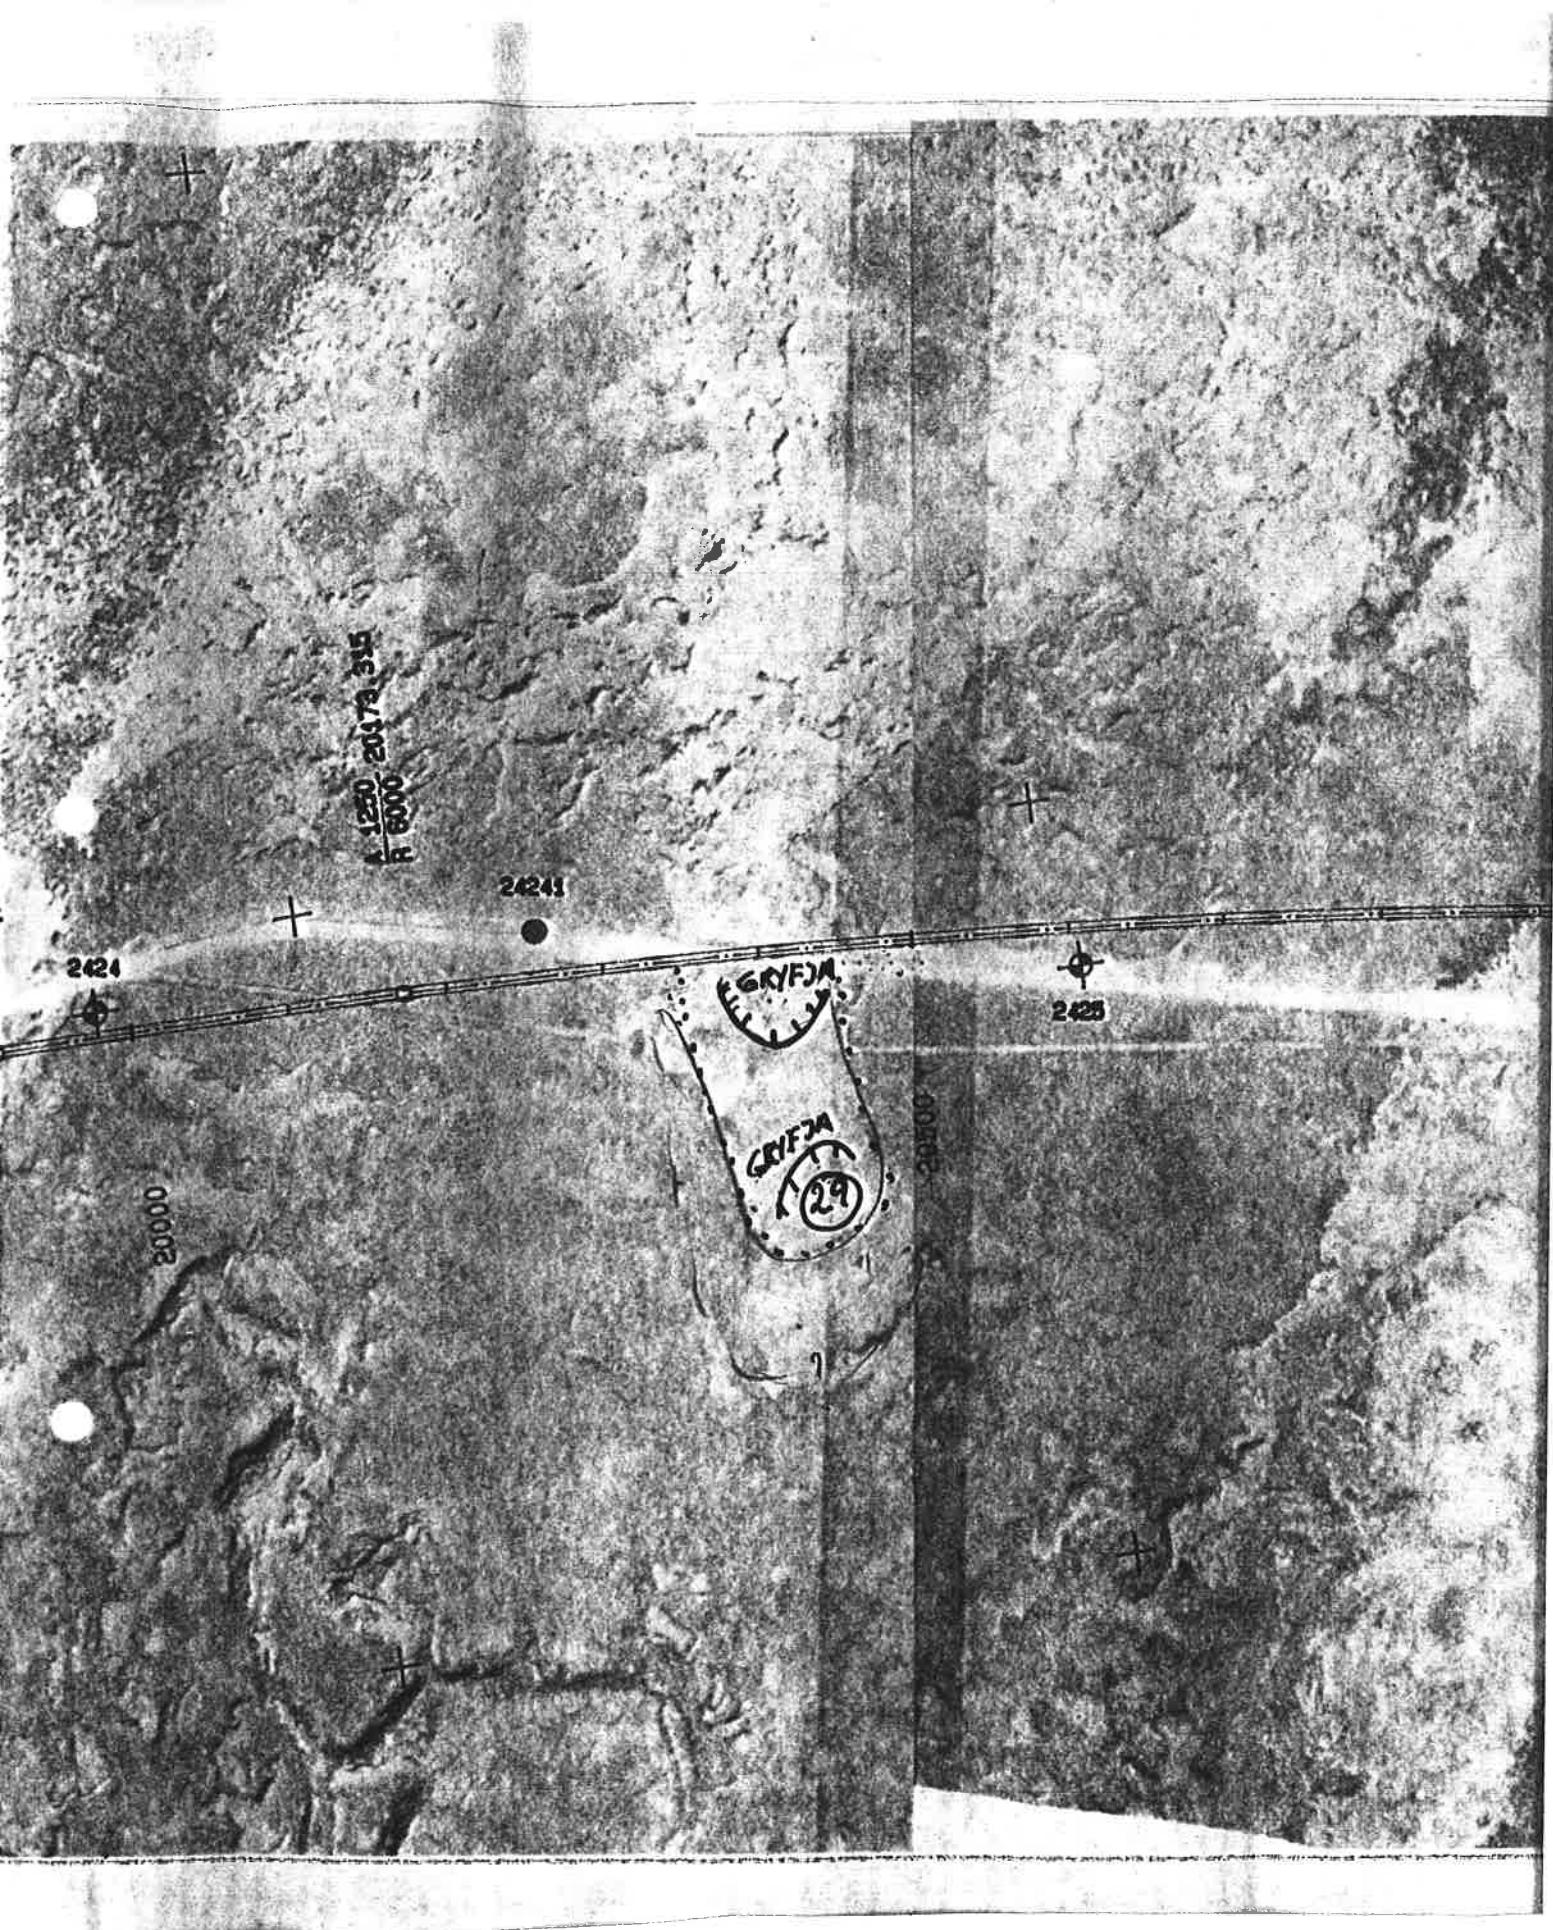
Mynd 5 Fyllingarefnisnáma við fornar gryfjur í Sveinahrauni.

Mér virðist að þarna séu eftir ca.  $30.000 \text{ m}^3$  af fyllingarefni ( $3 \times 150 \times 70$ ), Efstu 2 m ættu að vera tiltölulega auðveldir í vinnslu, en neðsti 1 m mun erfiðari. Yfirborð námusvæðisins er ógróíð og þakið þunnu fokefni, sem óhætt ætti að vera að blanda saman við fyllingarefnið.

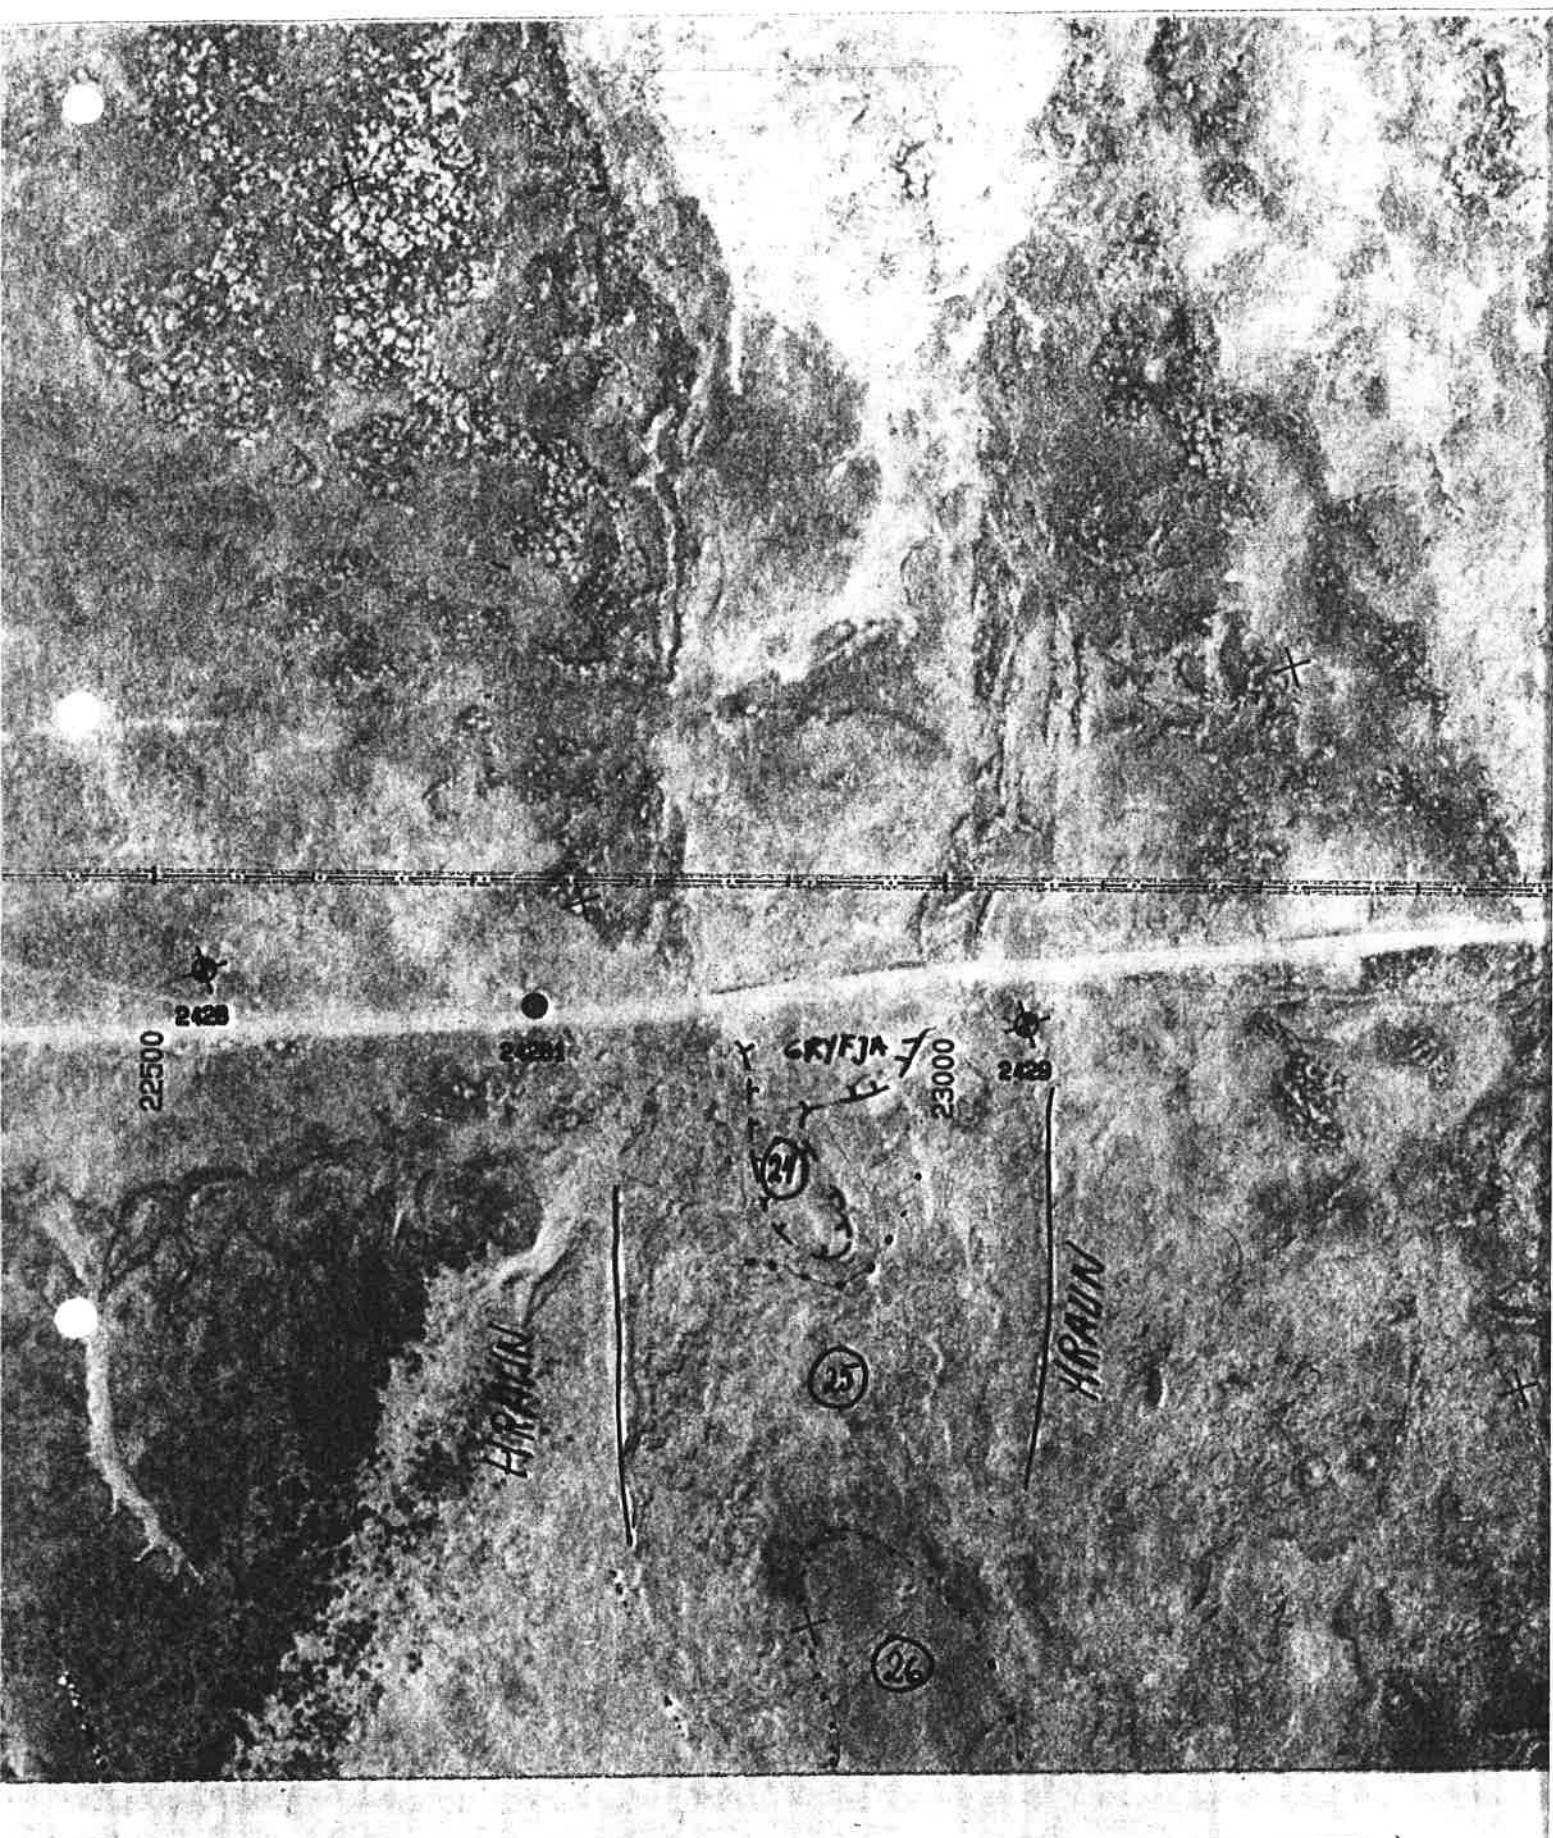
Mynd 6 Könnunarholur 24 - 26 á fyllingarefnissvæði við Nýjahraun.

**VIÐ NÝJAHRAUN/FYLLINGAREFNI:** (mynd 6 - holur 24-26, mynd 7 - sýni 7, mynd 9) Rétt vestan við afleggjarann að Péturskirkju, á milli tveggja fornra hrauntungna er holt úr jökulruðningi og í honum gömul, lítt áberandi náma (ca. stöð 23000). Þar í gryfjubotni (gryfja ca. 2 m djúp) var hola 24 grafin. Grafið var 3.0 m í auðunninn sand og malarríkan jökulruðning (hægt að fara dýpra). Þarna ættu að fást a.m.k.  $20.000 \text{ m}^3$  af fyllingarefni ( $4 \text{ m bykkt} \times 100 \text{ m breitt} \times 50 \text{ m langt}$ ), en búast má við að fjarlægja þurfi a.m.k.  $3.000 \text{ m}^3$  af jarðvegi ( $0.5\text{-}1.0 \text{ m bykkur}$ ).

Náman sjálf má varla teygja sig meir en 50 m til suðurs,. því þá er komið í þykkan jarðveg (hola 25) sem situr í kverk eða grónum slacka utan í holtinu.

Kollurinn á holtinu er uppblásinn og ógróinn og þar var hola 26 grafin 3.5 m niður í auðunninn, sandríkann jökulruðning með fáum og smáum hnnullungum. Á 3 m dýpi var þó gröftur farinn að þyngjast. Þarna á háholtinu ætti að vera hægt að fá a.m.k.  $36.000 \text{ m}^3$  af fyllingarefni ( $3 \times 150 \times 70$ ).

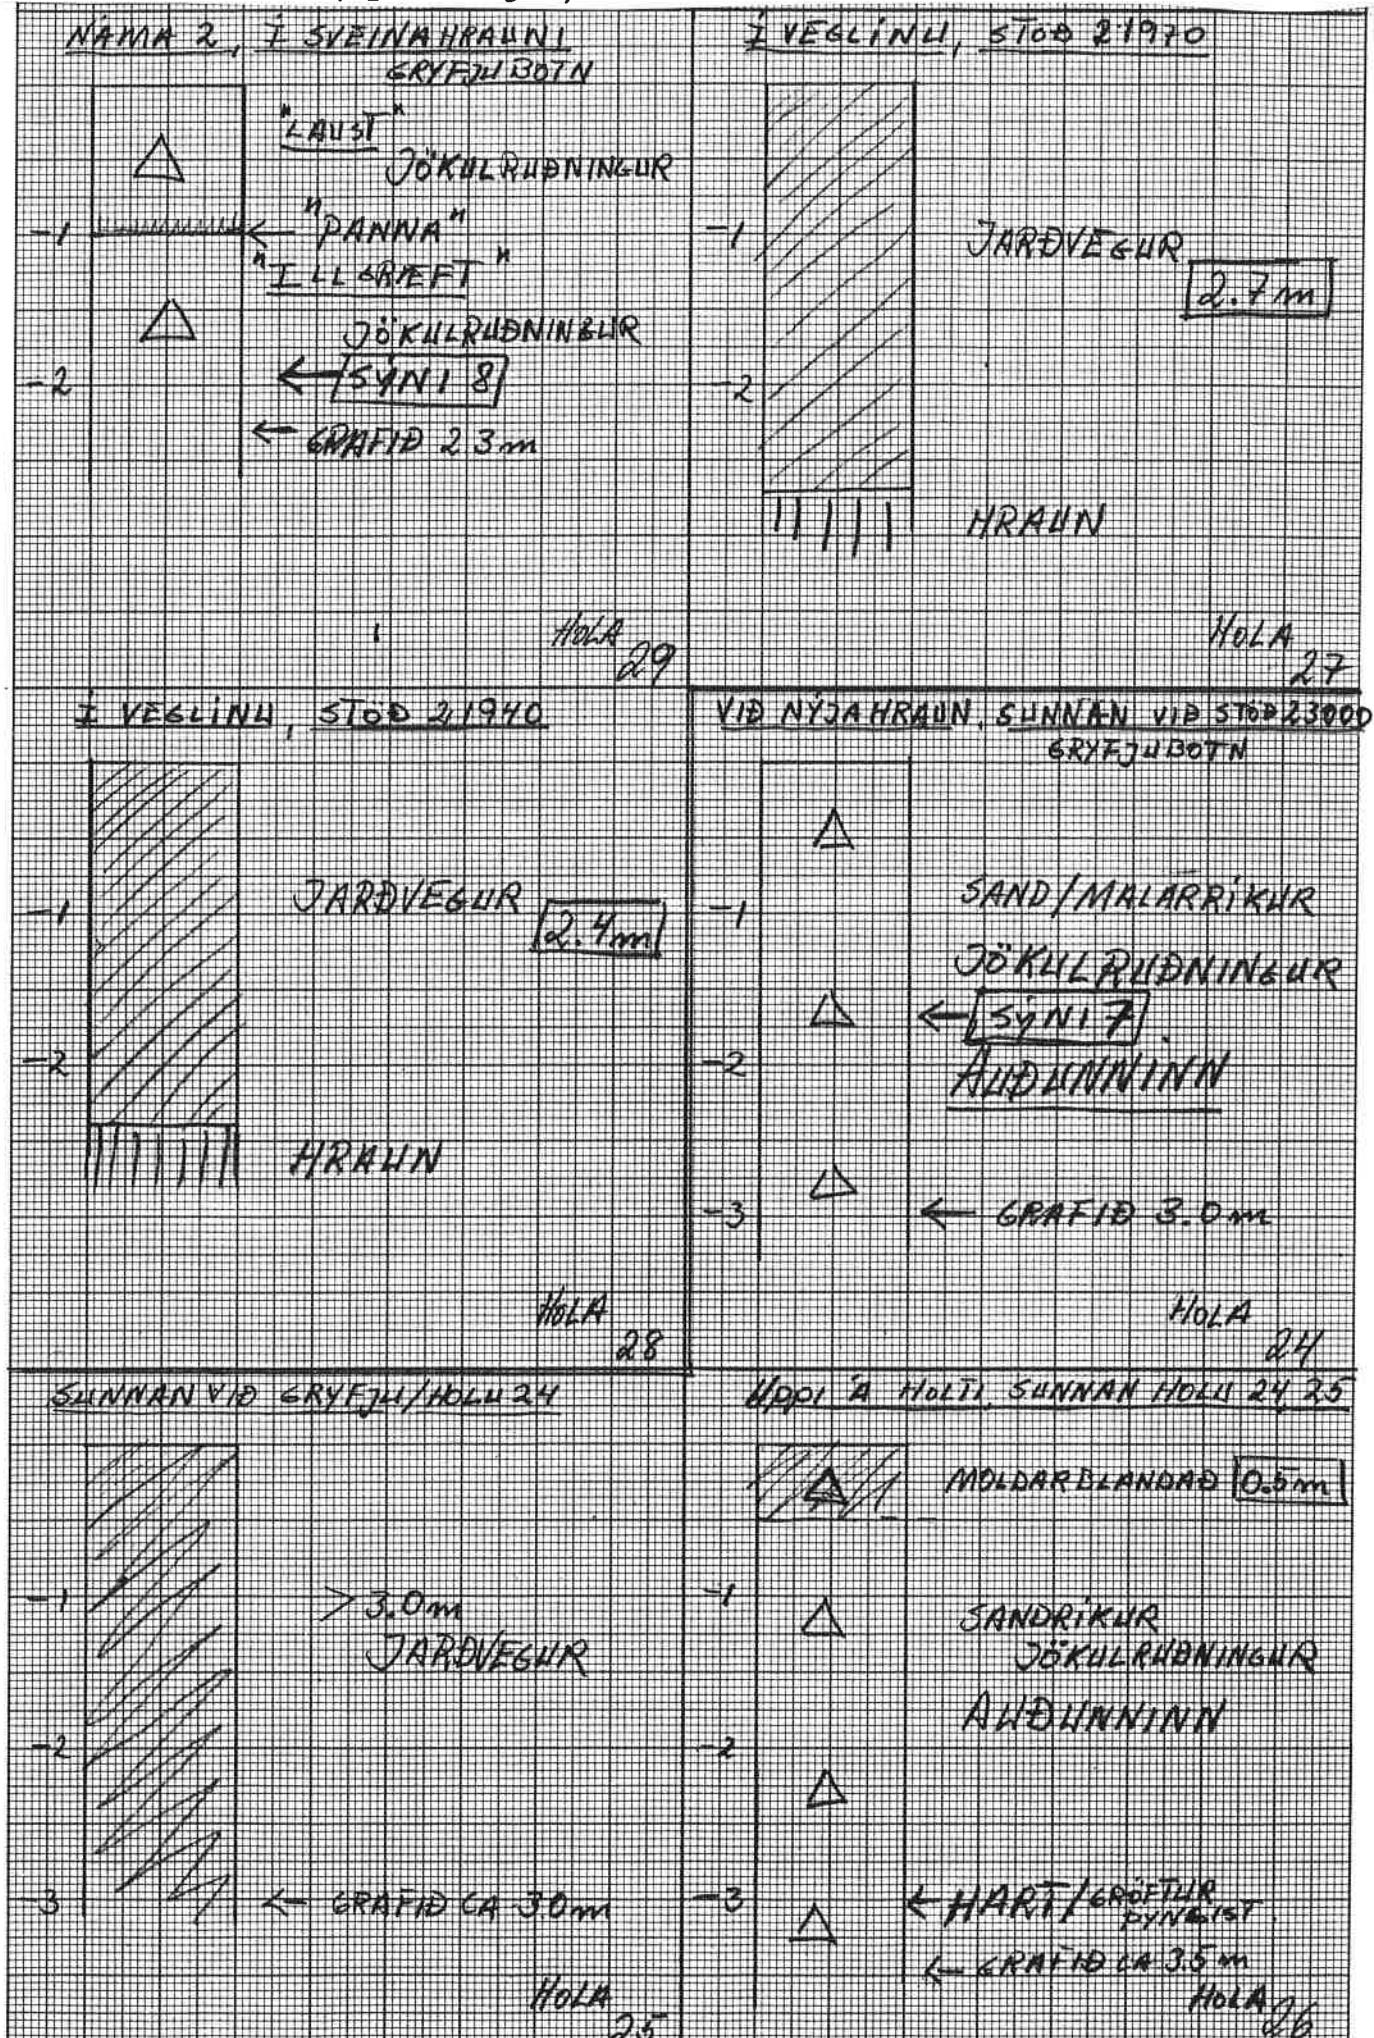
Mynd 7 Könnunarholur 24-26 við Nýjahraun (Mynd 1 og 6), könnunarholur 27-28 (Mynd 1) og könnunarholu 29 í Sveinahrauni (Mynd 1 og 5).

**SKERING:** (holur 27 og 28, mynd 7) Skering er fyrirhuguð við misgengisstall umhverfis stöð 22000. Þar var á tveim stöðum grafið í gegnum jarðveg og niður á hraun. Jarðvegsþykkt var 2.4 m (stöð 21940) og 2.7 m (stöð 21970).

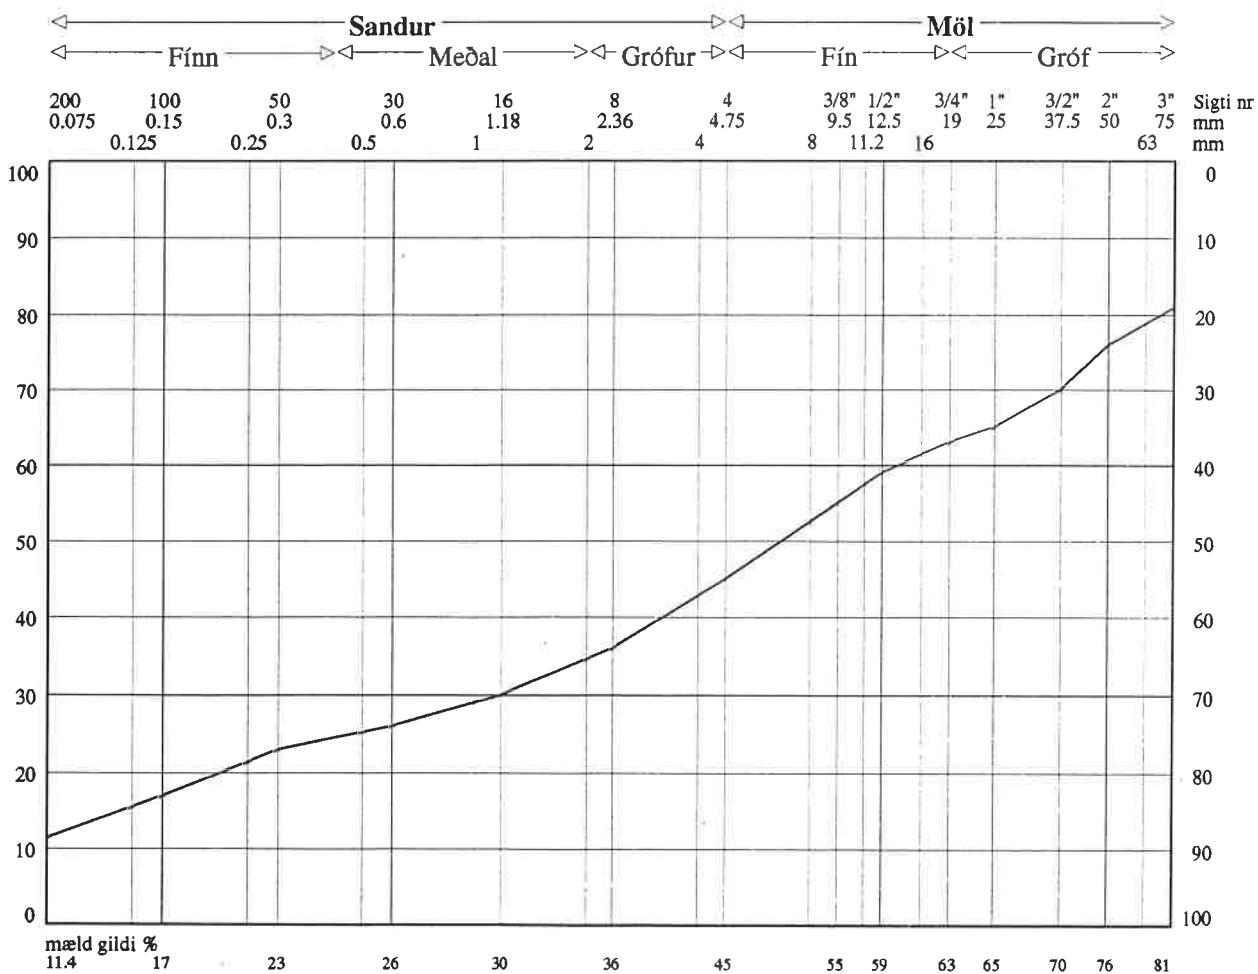
R-01: SÝNI 8 HOLA 29 13.10.94.

Mynd 8 SÝNI 8 - hola 29, jökulruðningur.

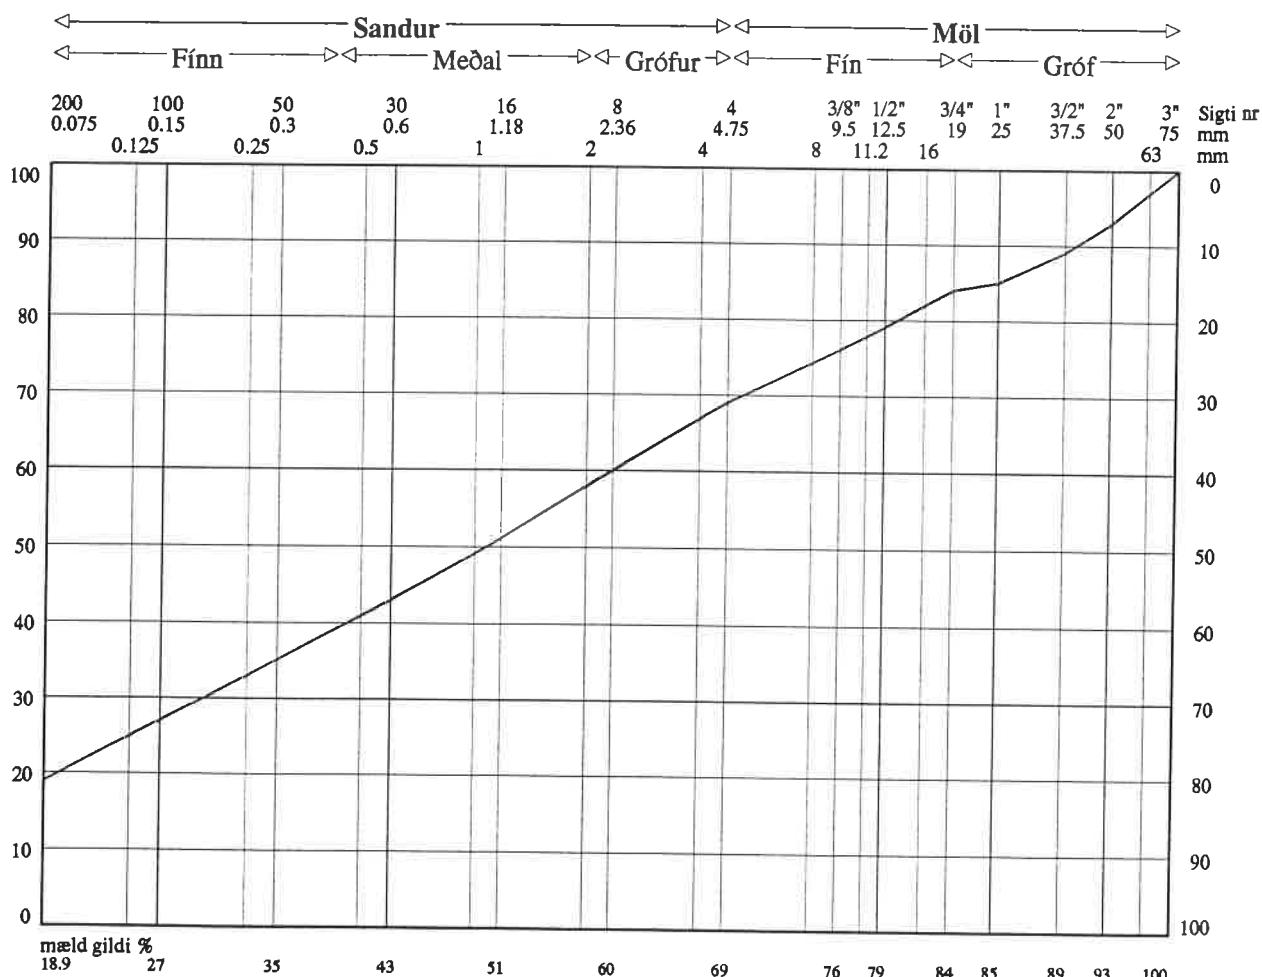
R-01: SÝNI 7 HOLA 24 13.10.94.

Mynd 9 SÝNI 7 - hola 24, jökulruðningur.

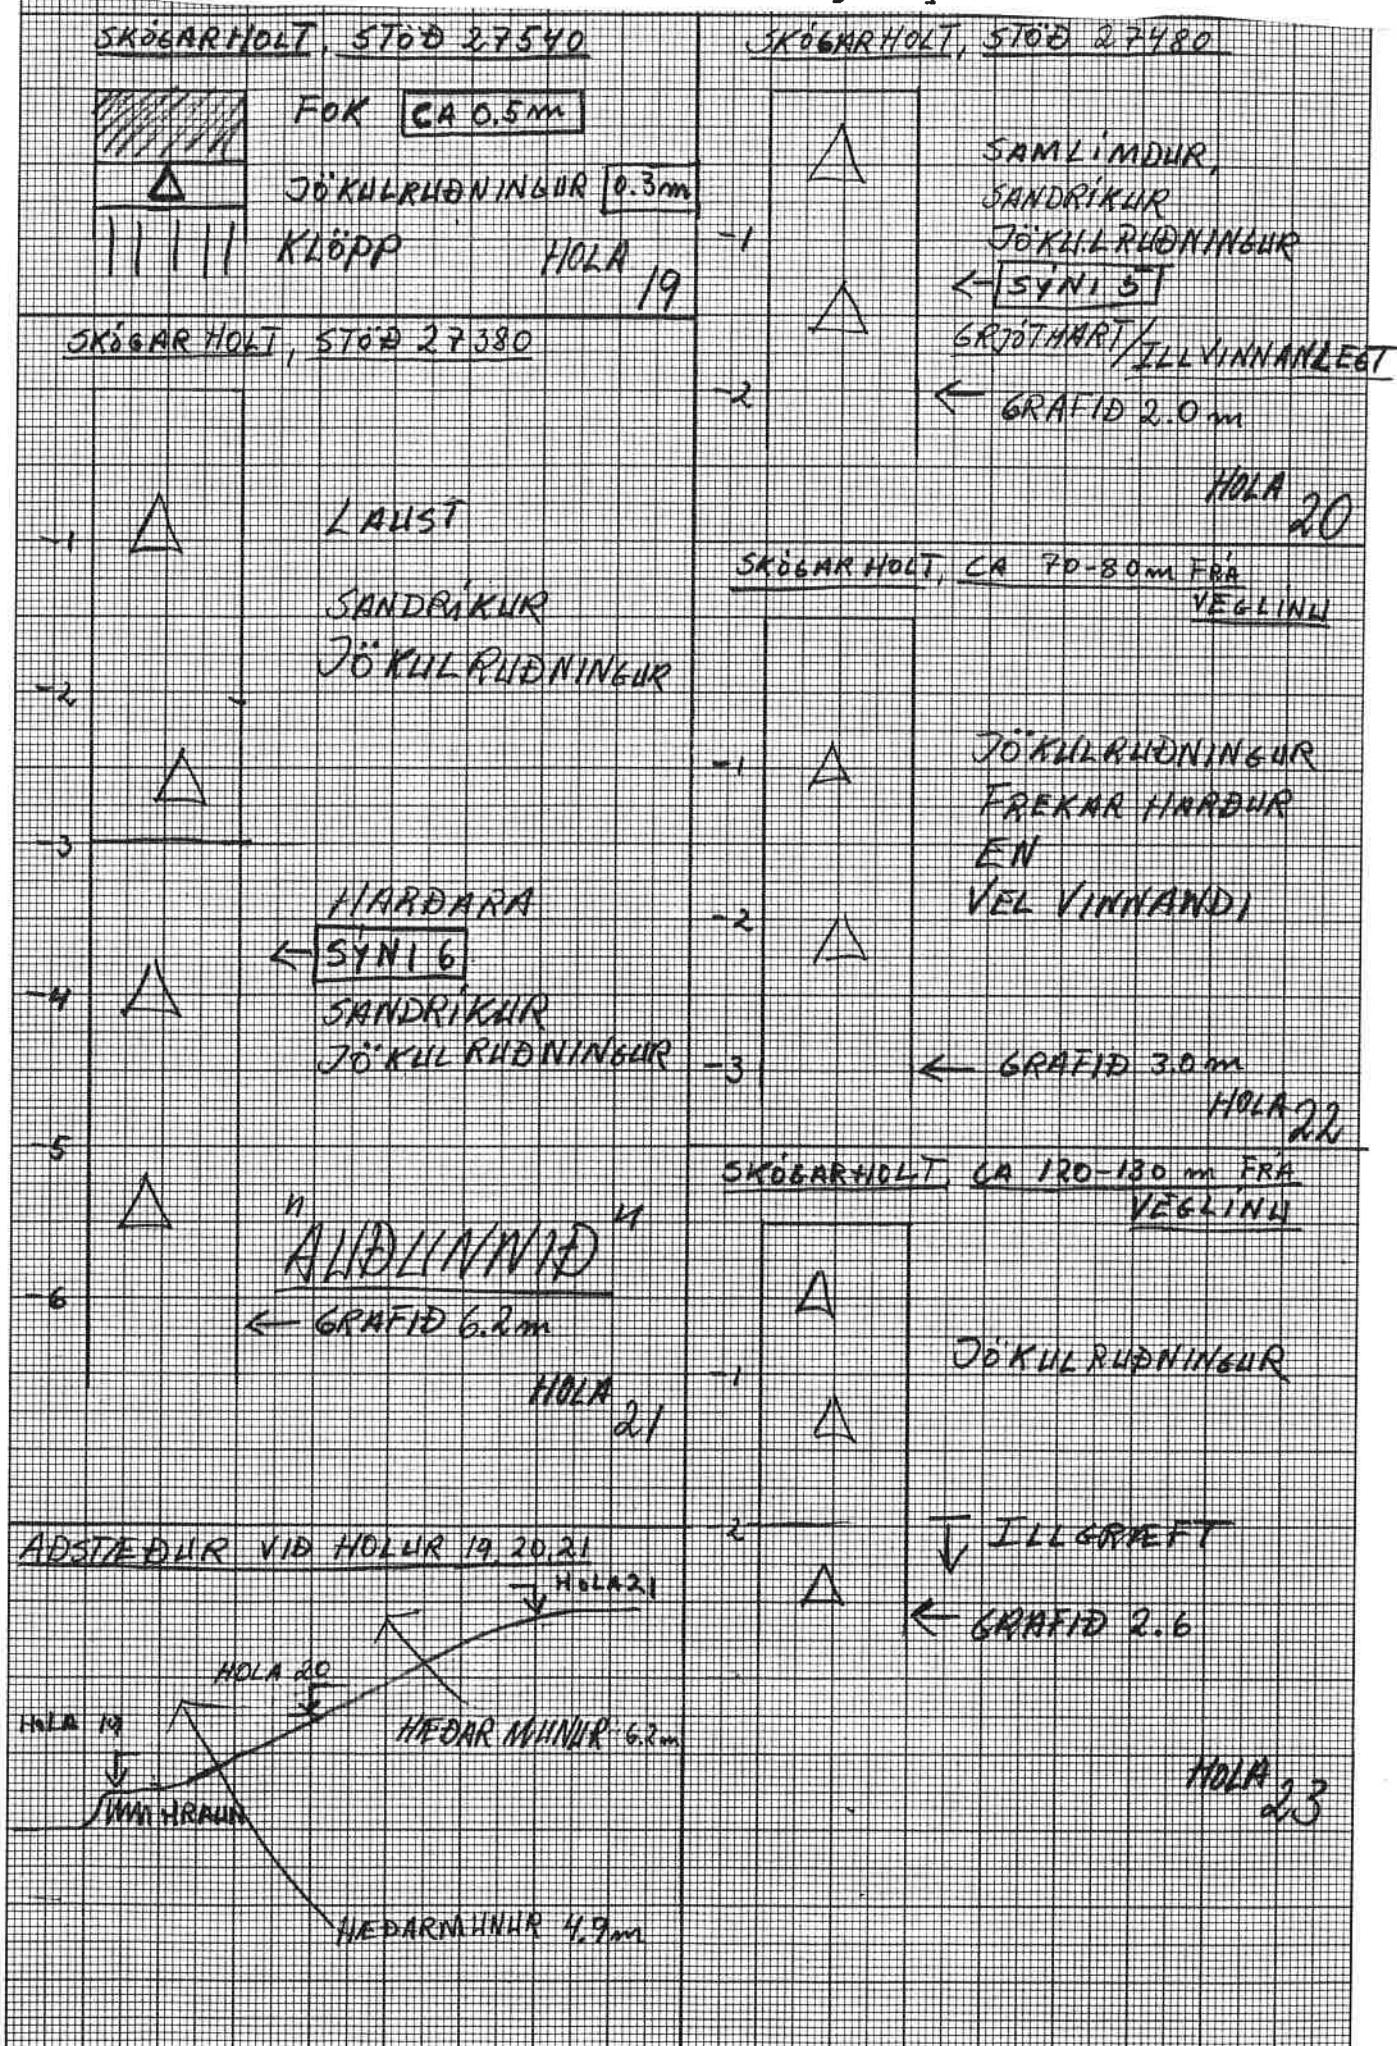
**Mynd 10** Könnunarholur vegna fyllingarefnisnámu og skeringar í Skógarholt - staðsetning á Mynd 1.

**SKÓGARHOLT/SKERING/FYLLINGAREFNI:** (holur 19-23, mynd 10 - sýni 5 og 6, myndir 11 og 12) Í Skógarholt er fyrirhuguð skering, en holtið er gert úr jökulruðningi og í því er óhemju efnismagn. Neðst í því er klöpp (hola 19) og ofan við hana er harðnaður, samlímdur og grjótharður jökulruðningur (hola 20), sem er illvinnanlegur. Ofan á honum er auðunninn sandríkur jökulruðningur, sem í holu 21 er meira en 6.0 m þykkur. Efsti, auðvinnanlegi jökulruðningurinn þynnist til suðurs og í holu 23, sem er ca. 120 m frá veglinu voru aðeins 2 m niður á grjótharða ruðninginn. Það má því búast við að umhverfis stöð 27380 sé hægt að vinna a.m.k.  $40.000 \text{ m}^3$  af fyllingarefni ( $4 \times 100 \times 100$ ) í námu sem teygði sig til suðurs og væri dýpst í veglinunni.
