**VEGAGERÐ Á MÝVATNSÖRÆFUM - EFNISKÖNNUN,**  
**(AUSTARIBREKKA - JÖKULSÁ)**

**GREINARGERÐ TIL VEGAGERÐAR RÍKISINS, AKUREYRI**

Halldór G. Pétursson  
jarðfræðingur

Akureyri, október 1994

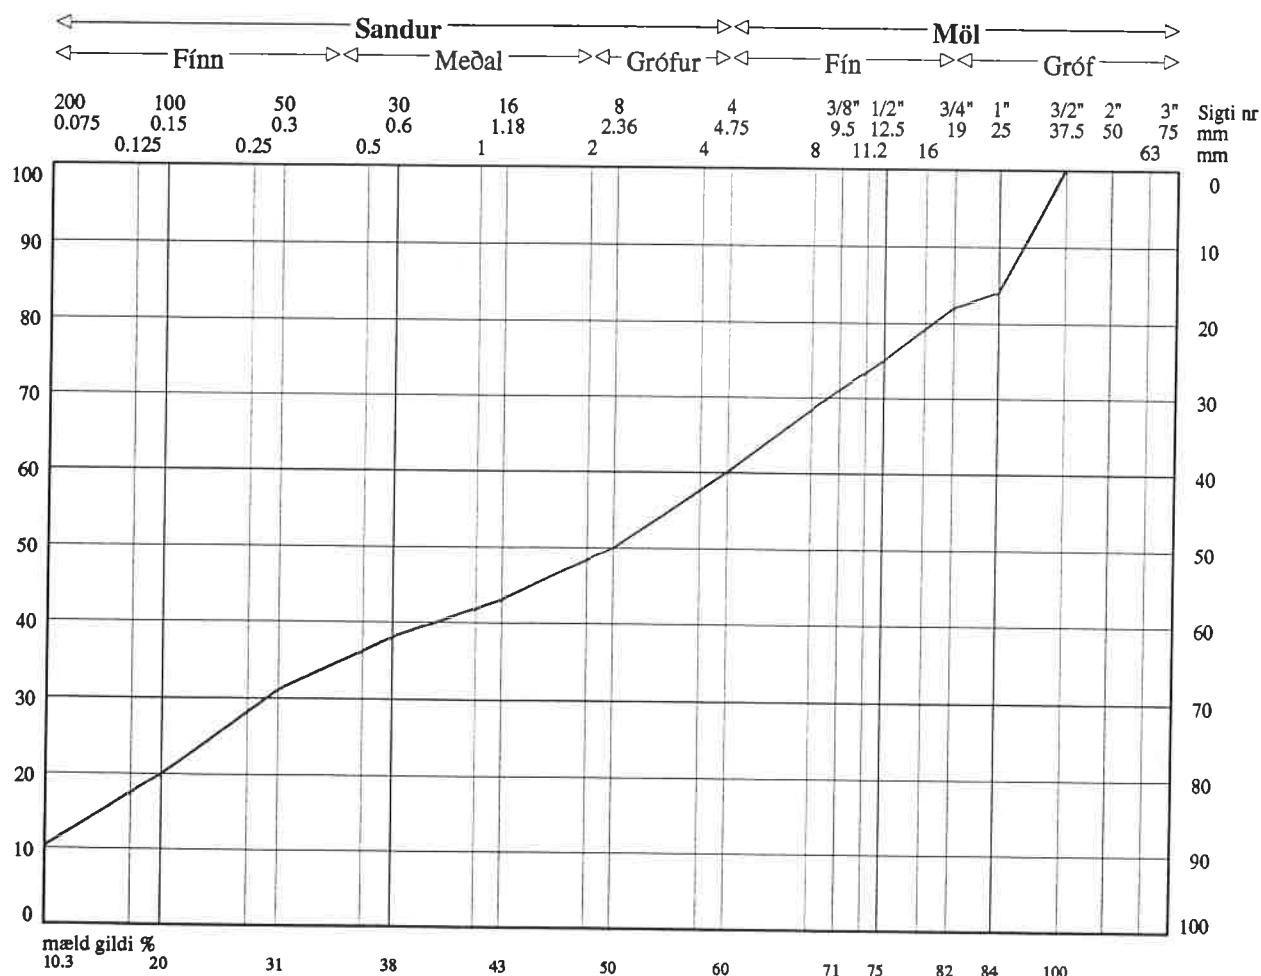
Umsögn:  
R-01 SÝNI 5 HOLA 19 12.10.94.

Mynd 11 SÝNI 5 - hola 20, jökulruðningur.

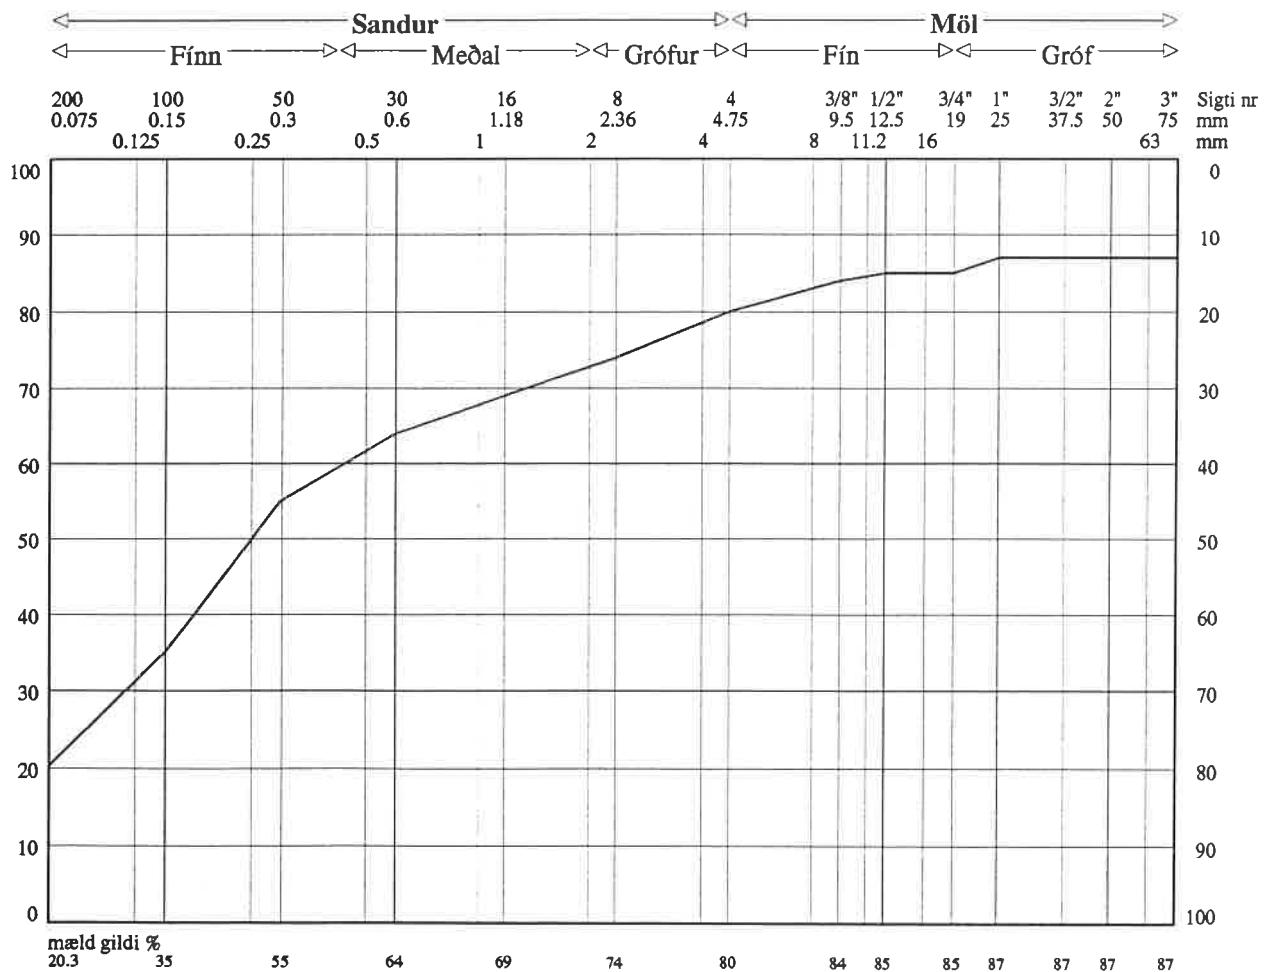
R-01: SÝNI 6 HOLA 21 13.10.94.

Mynd 12 SÝNI 6 - hola 21, jökulruðningur.

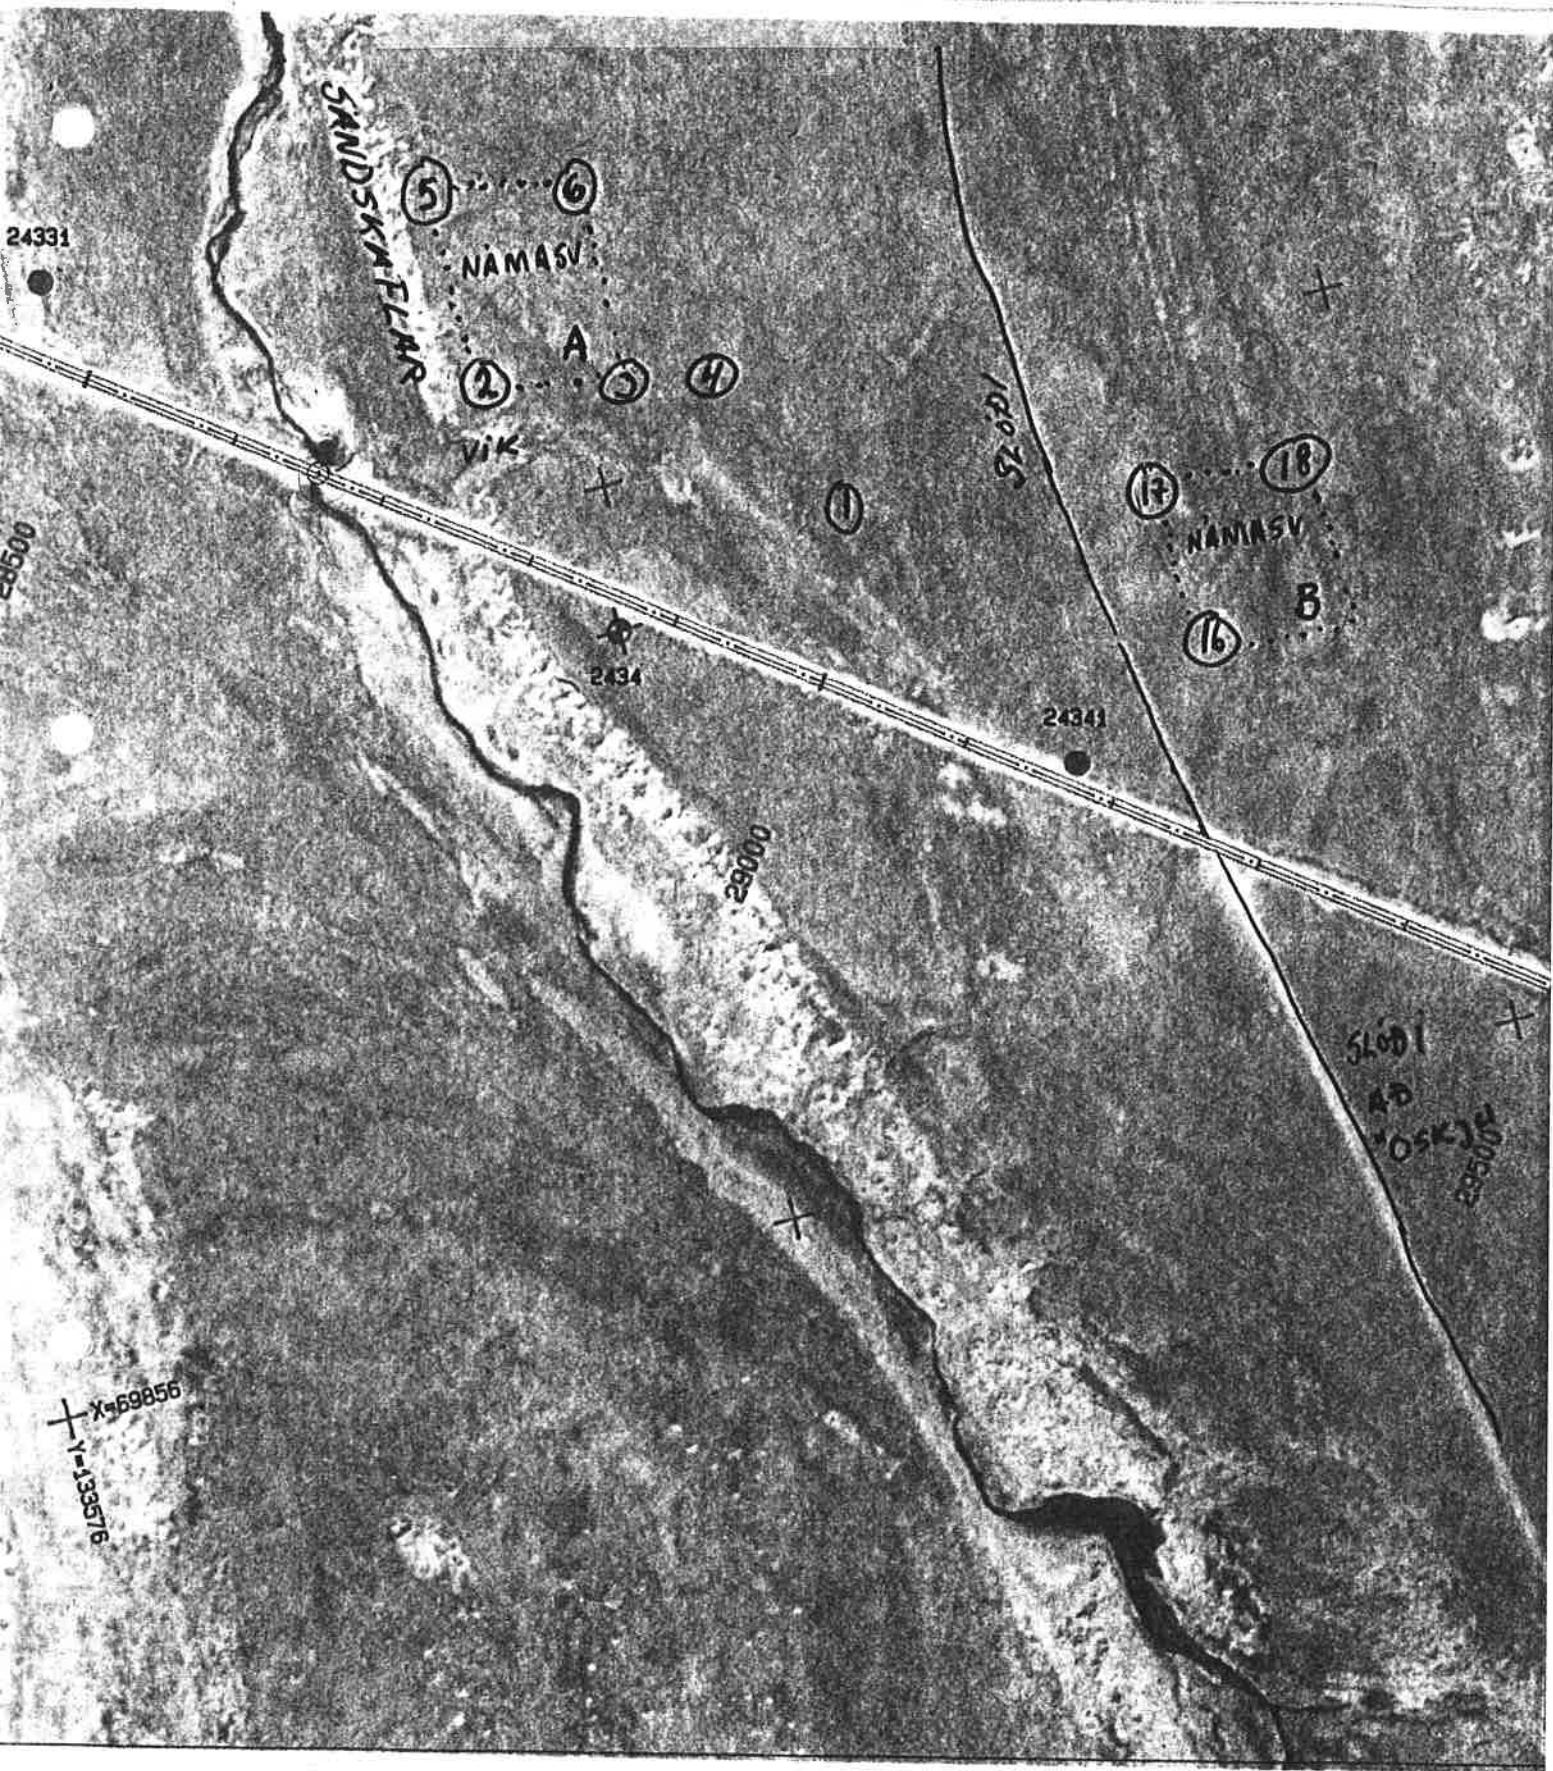
Mynd 13 Könnunarholur og möguleg neðra-burðarlagsnámusvæði við Hrossaborg. Efnið á svæði A (holur 2-6, Myndir 14 og 15) er sandur, en svæði B (holur 16-18, Mynd 16) er malarríkara.

**VIÐ HROSSABORG/BURÐARLAGSEFNI:** (mynd 13 - holur 2-6, myndir 14,15 - sýni 2, mynd 16 - holur 16-18, mynd 17 - sýni 4, mynd 18) Norðan þjóðvegar við Hrossaborg voru grafnar margar holur við leit að hentugum eftum í burðarlag. Einungis fannst efni í neðra burðarlag og voru tekin út tvö möguleg námusvæði rétt norðan við fyrirhugaða veglínu.

Annað svæðið er í hjalla (holur 2-6), við svonefndan Hrossaborgarlæk (A - mynd 13). Þar mætti hugsa sér að fara til austurs inn í hjallann við lítið vik (leysingarfaryeg) skammt norðan við veglínu. Þarna má fá  $90.000 \text{ m}^3$  af sandi í burðarlag, á reit sem er  $150 \times 200$  og 3 m djúpur (sjá mynd 14). Búast má við að fjarlægja þurfi um  $6000 \text{ m}^3$  af fokefnum af yfirborði og einnig þarf að fjarlægja sandskafla, sem liggja meðfram hjallanum.

Því var annað svæði kannað (B - mynd 13), en það er norðan veglínu rétt austan við gamlan slóða (holur 16-18). Þar má vinna a.m.k.  $35.000 \text{ m}^3$  af malarblönduðum sandi á reit sem er  $100 \times 100$  og 3.5 m djúpur (sjá mynd 17). Þetta efni hefur mun betri kornadreibingu fyrir burðarlag (sýni 4, mynd 18) og því rétt að staðsetja neðra burðarlagsnámu á þessu svæði. Mun meira magn efnis af þessari gerð er að finna á svæðinu og finnst það t.d. alla leið frá könnunarreitnum og suður undir Hrossaborg (sjá greinargerð 1993). Fokefni er um 0.2 m á yfirborði svo fjarlægja þarf  $2.000 \text{ m}^3$  ofan af tittnefndum reit, áður en námuvinnsla hefst.

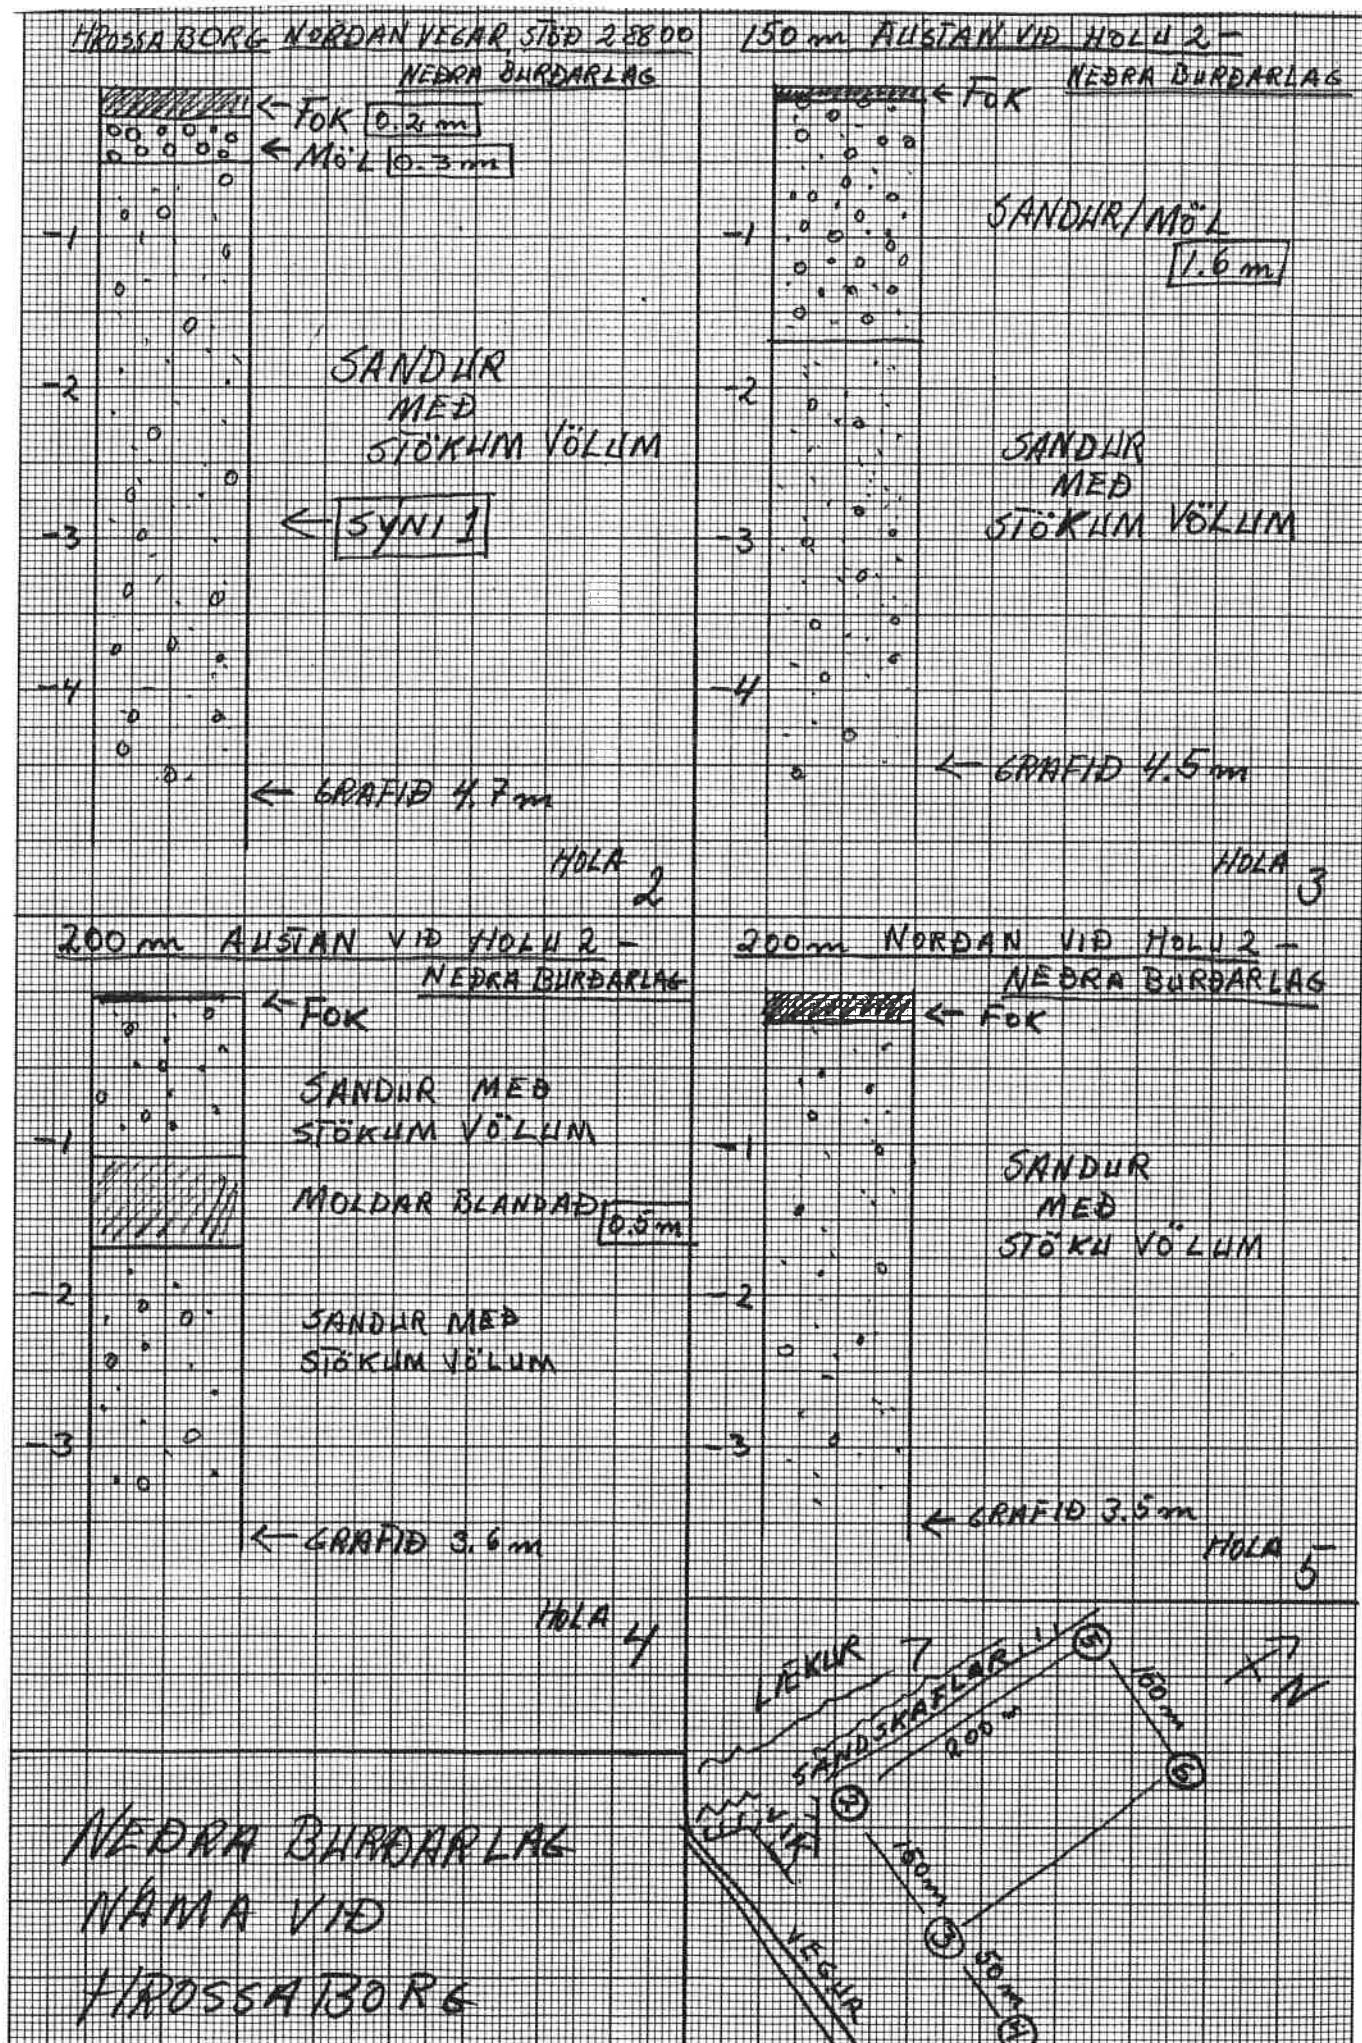
Mynd 14 Könnunarholur 2-5 á svæði A við Hrossaborg - staðsetning á Mynd 13.

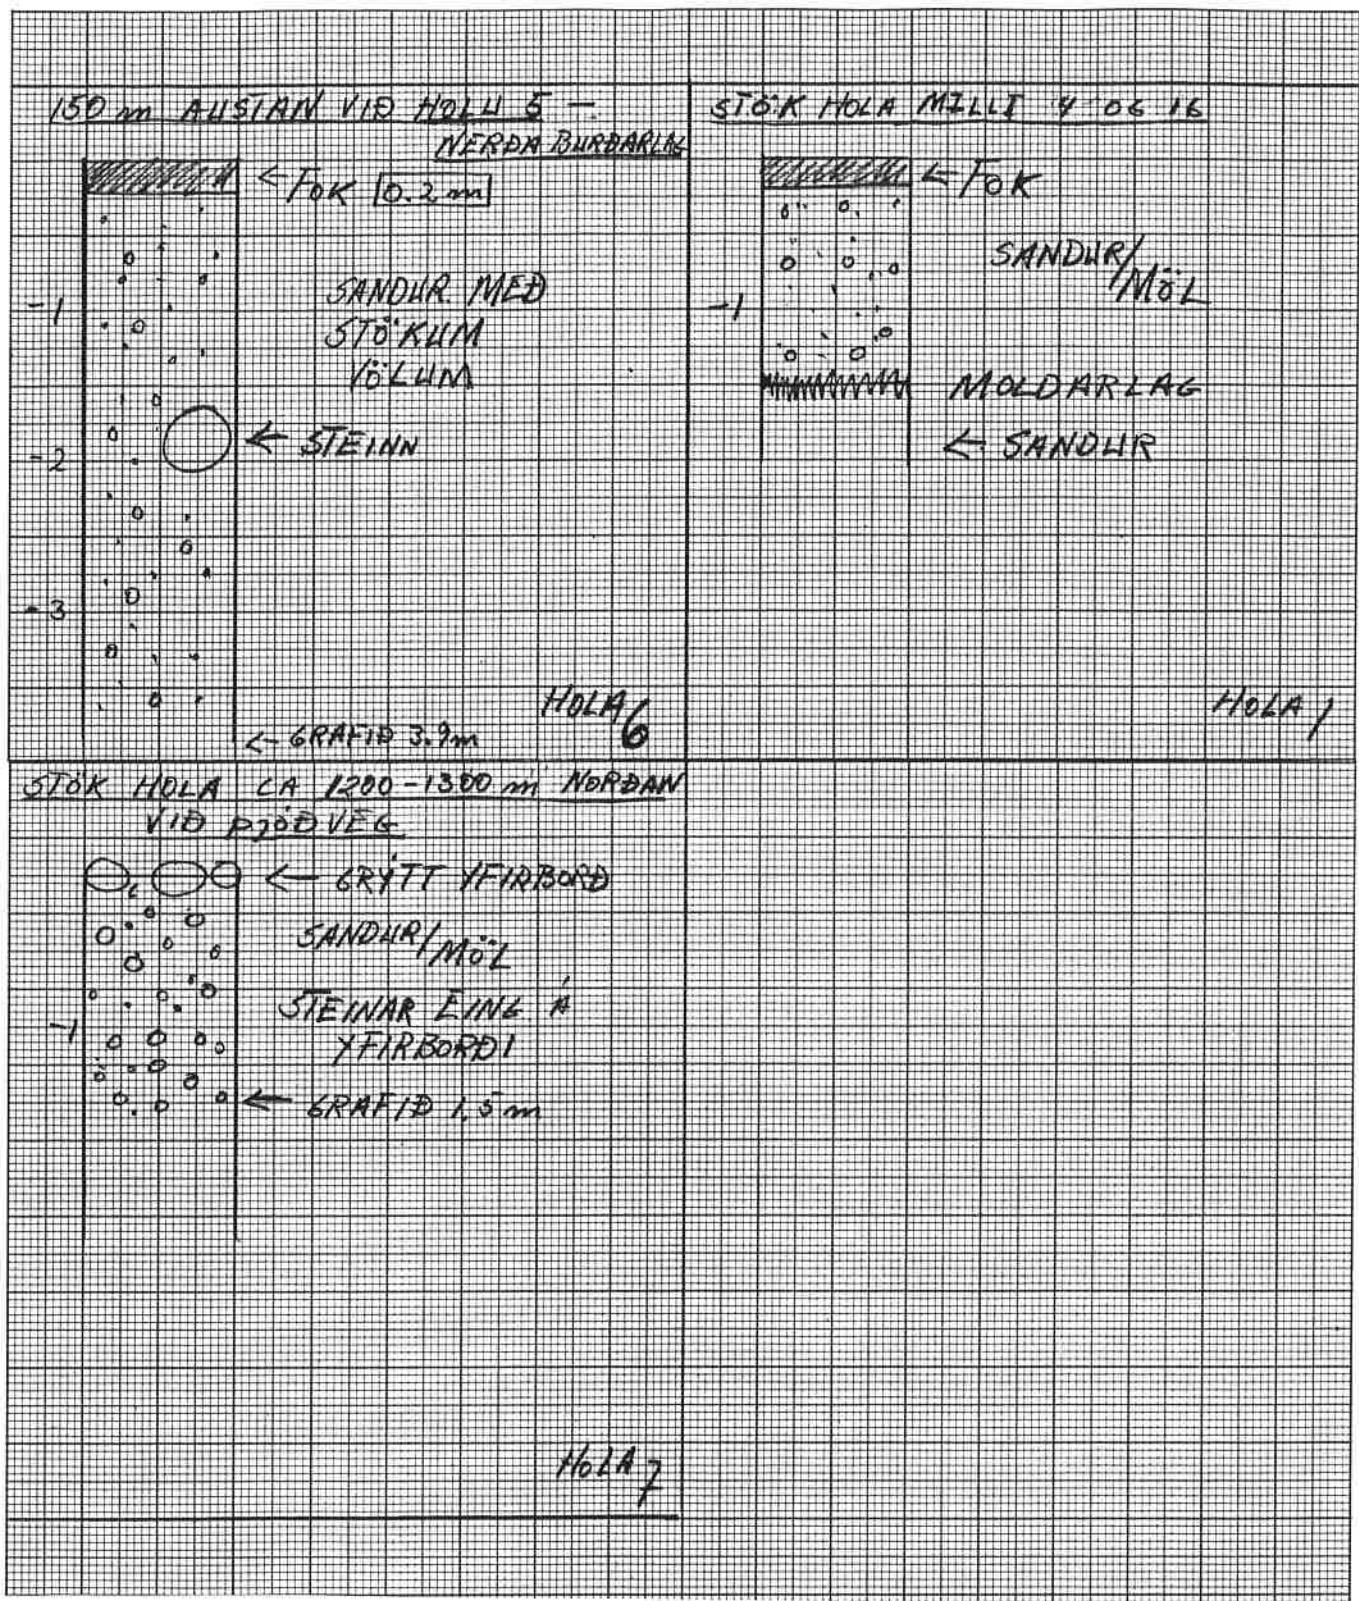
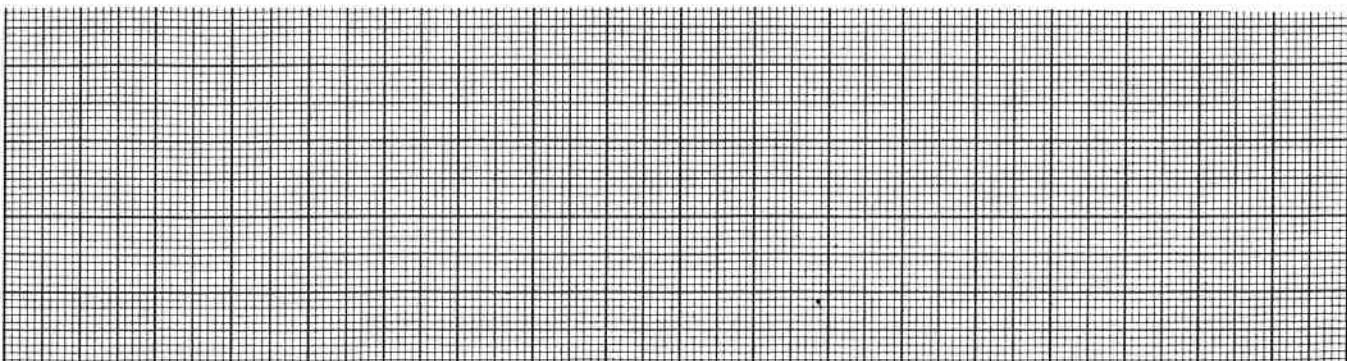
Mynd 15 Könnunarhola 6 á svæði A við Hrossaborg - staðsetning á Mynd 13. Stakar holar (1 og 7) vegna burðarlagskönnunar - staðsetning á Myndum 1 og 13.

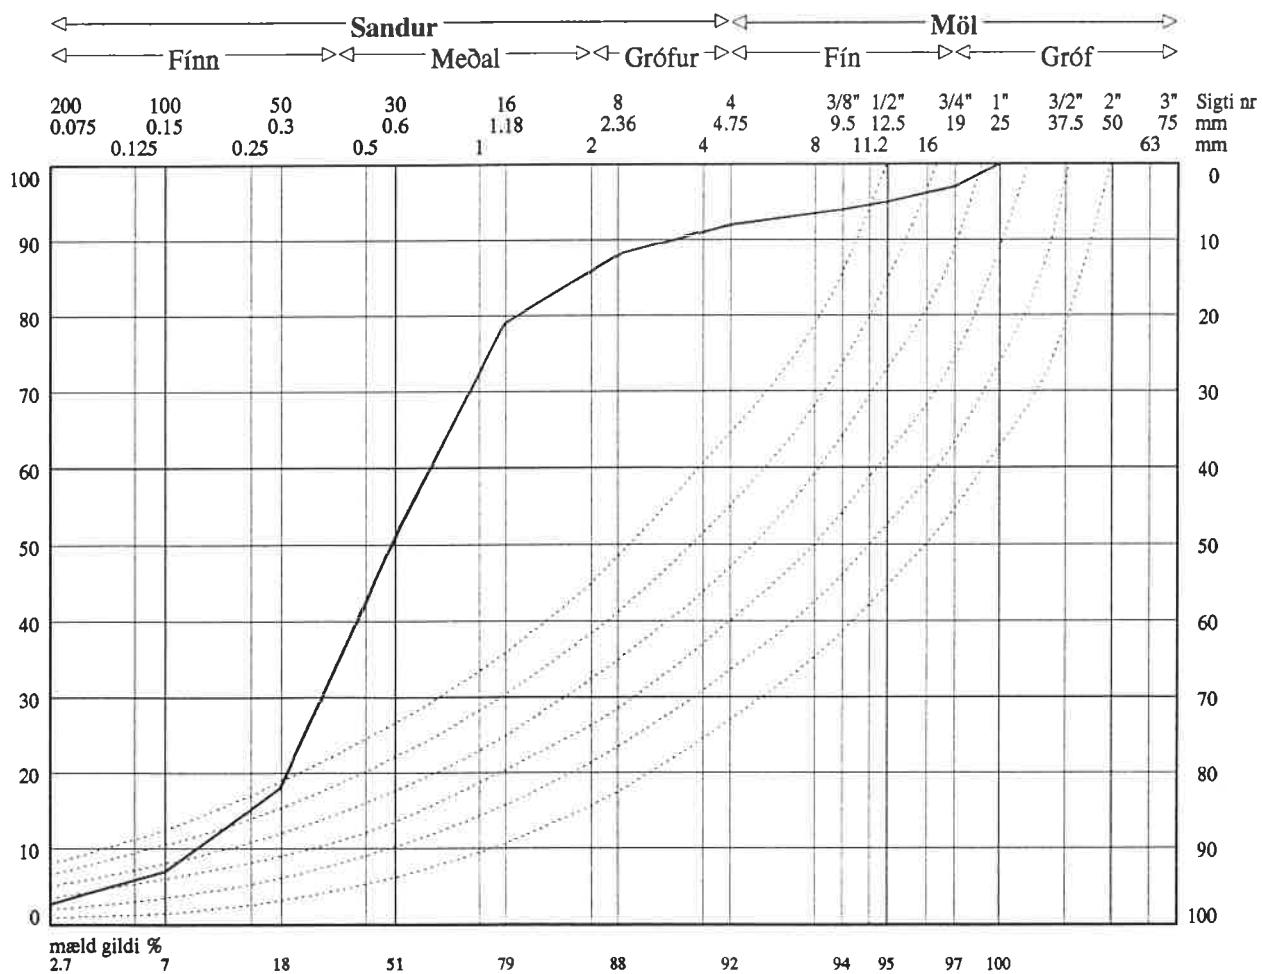
R-01: SÝNI 1 HOLA 2 12.10.94

Mynd 16 SÝNI 1 - hola 2, sandur.

Sýni 1 (mynd 16) sem tekið var af þessu efni sýnir að það er aðallega gert úr meðalgrófum sandi og gæti haft betri kornadreibingu fyrir burðarlag.

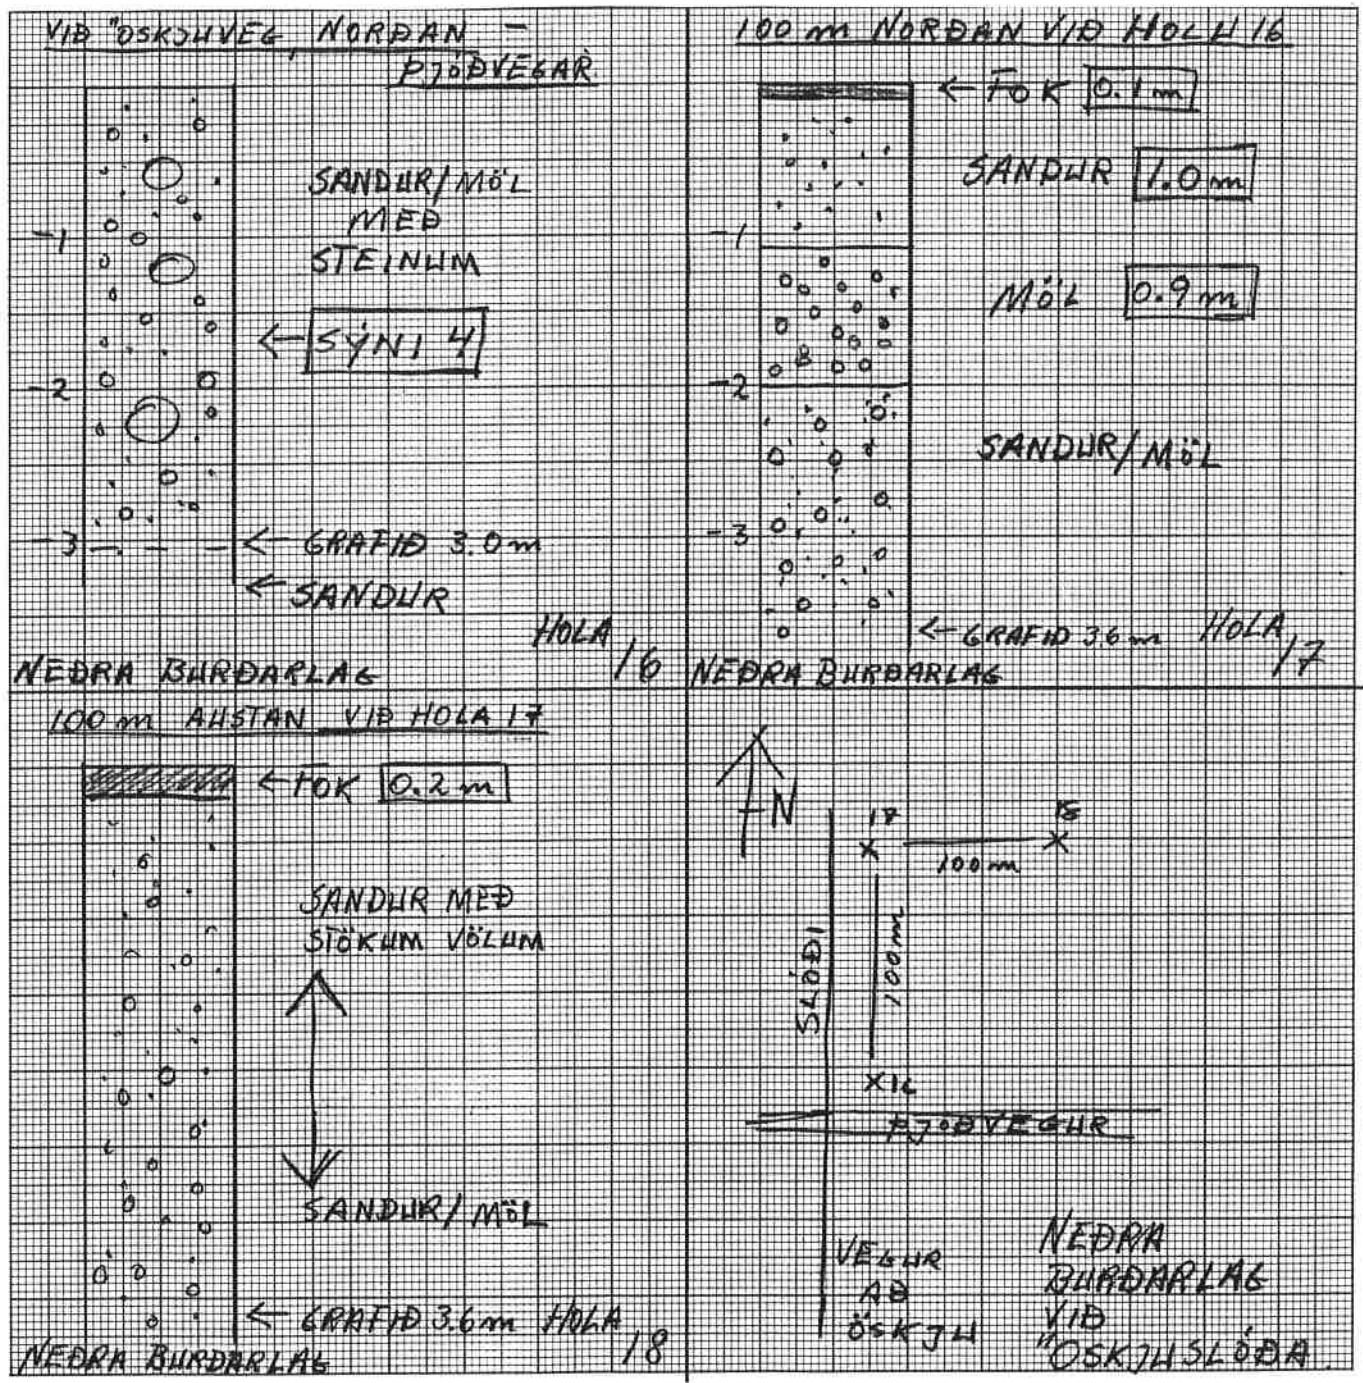
Mynd 17 Könnunarholur 16-18 á svæði B við Hrossaborg - staðsetning á Mynd 13.

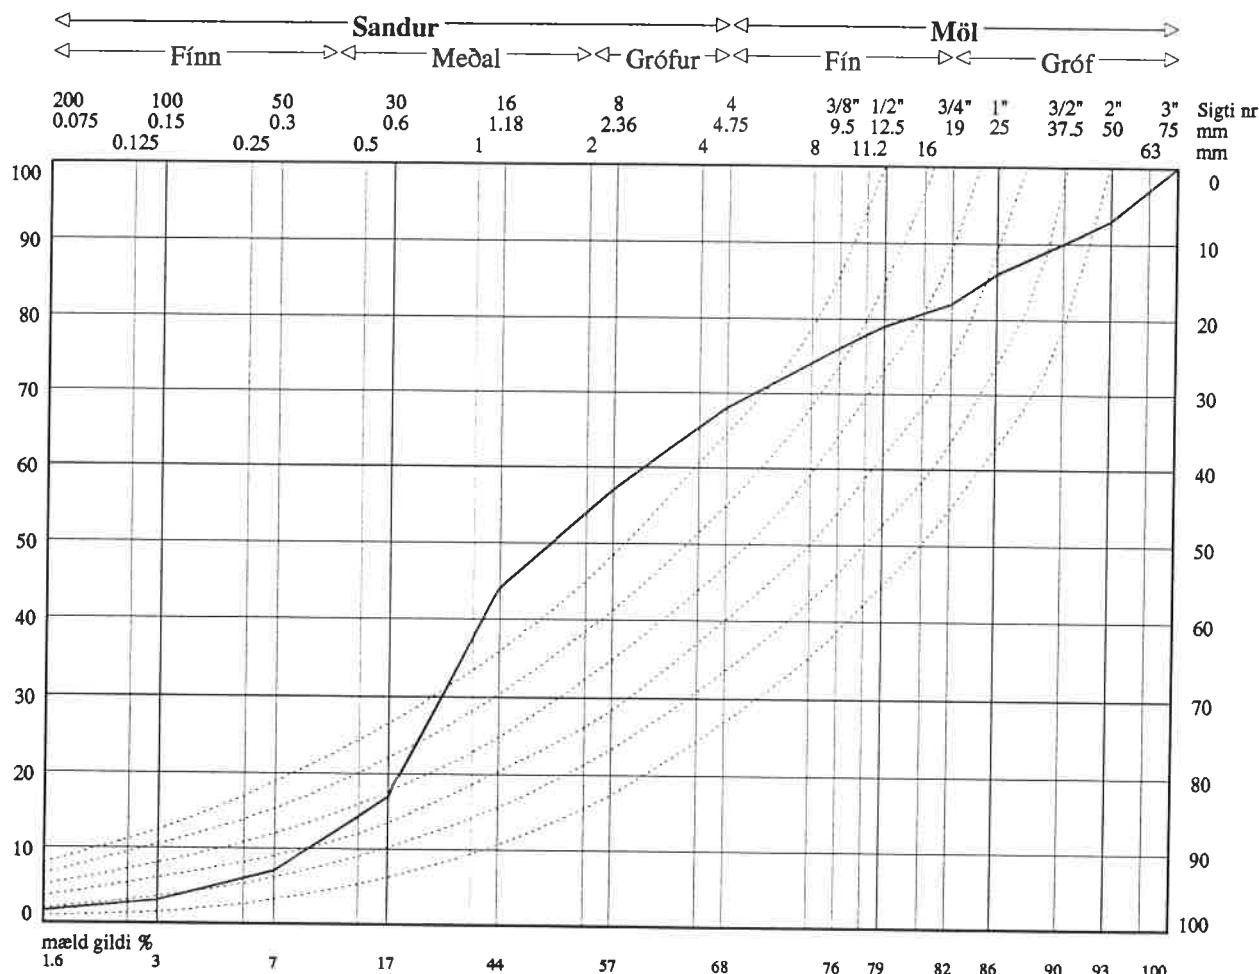
R-01: SÝNI 4 HOLA 1 12.10.94.

Mynd 18 SÝNI 4 - hola 16, sandur og möl.

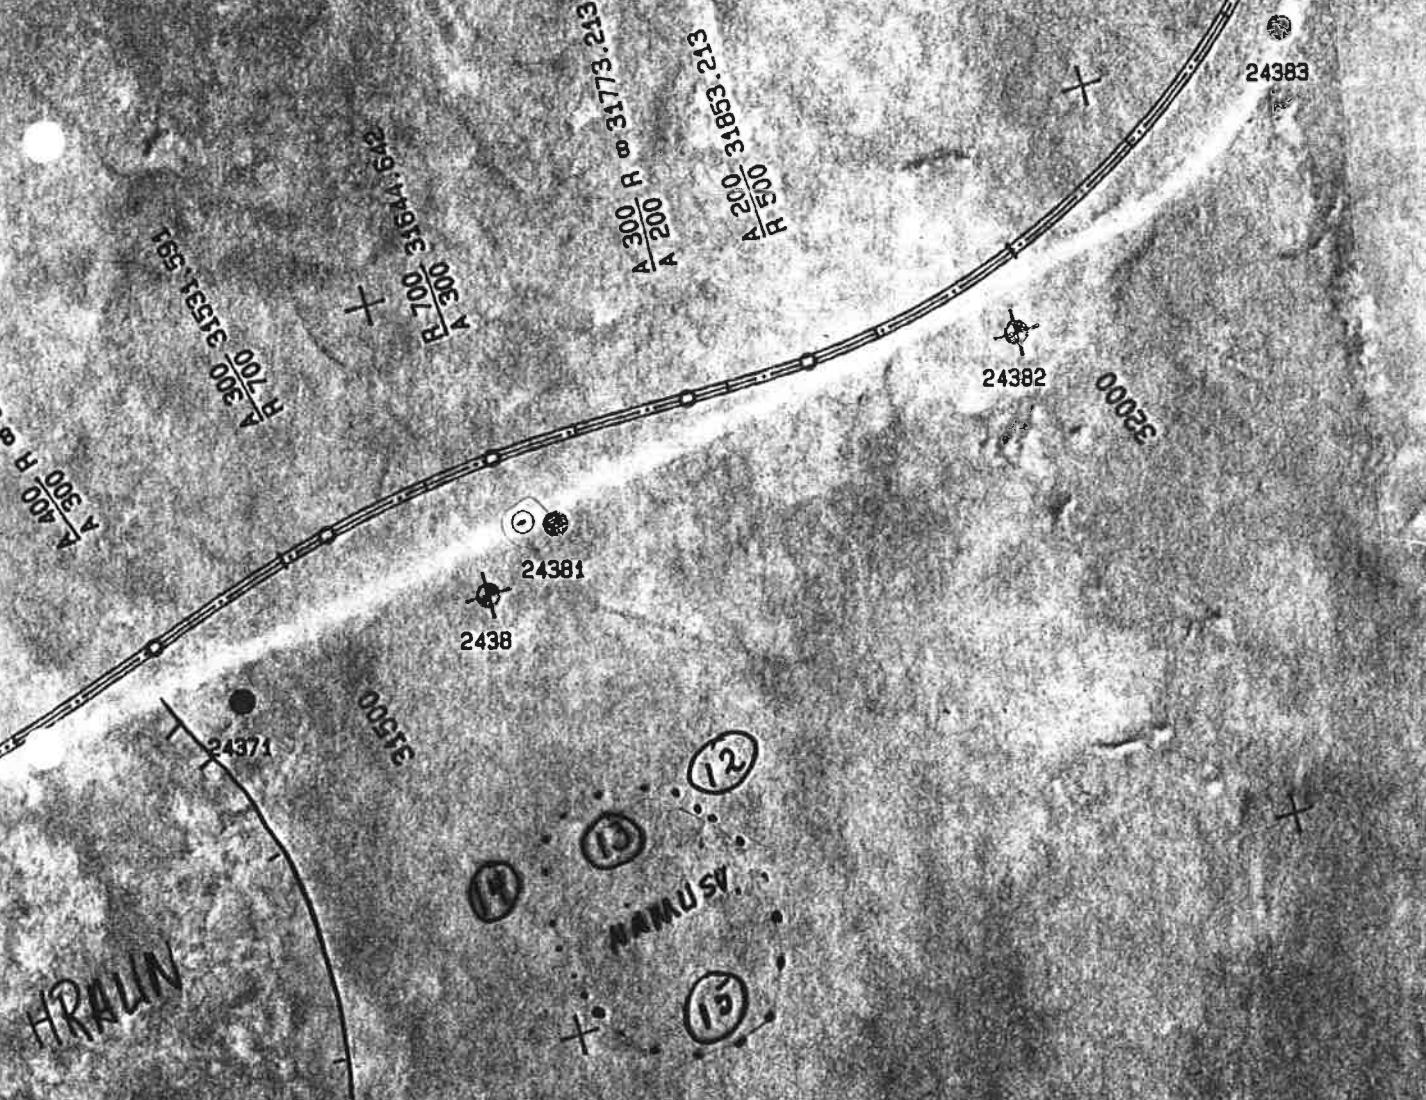
Mynd 19 Könnunarholur vegna fyllingarefnisnámu vestan Jökulsárbrúar.

**FYLLINGAREFNI:** (mynd 19 - holur 12-15, mynd 20 - sýni 3, mynd 21) Stöð 31600 er á holti skammt vestan og ofan við Jökulsá. Holtið er gert úr jökulruðningi og er hann a.m.k. 5 m þykkur þar sem holtið er hæst (holur 13, 15). Til hliðanna er hann þynnri og undir honum er hraun (holur 12, 14), sem reyndar sést á yfirborði aðeins vestar. Hérna tel ég að auðveldlega megi fá a.m.k.  $30.000 \text{ m}^3$  af fyllingarefni úr auðunnum, sandríkum jökulruðningi sem inniheldur tiltölulega fáa hnnullunga.

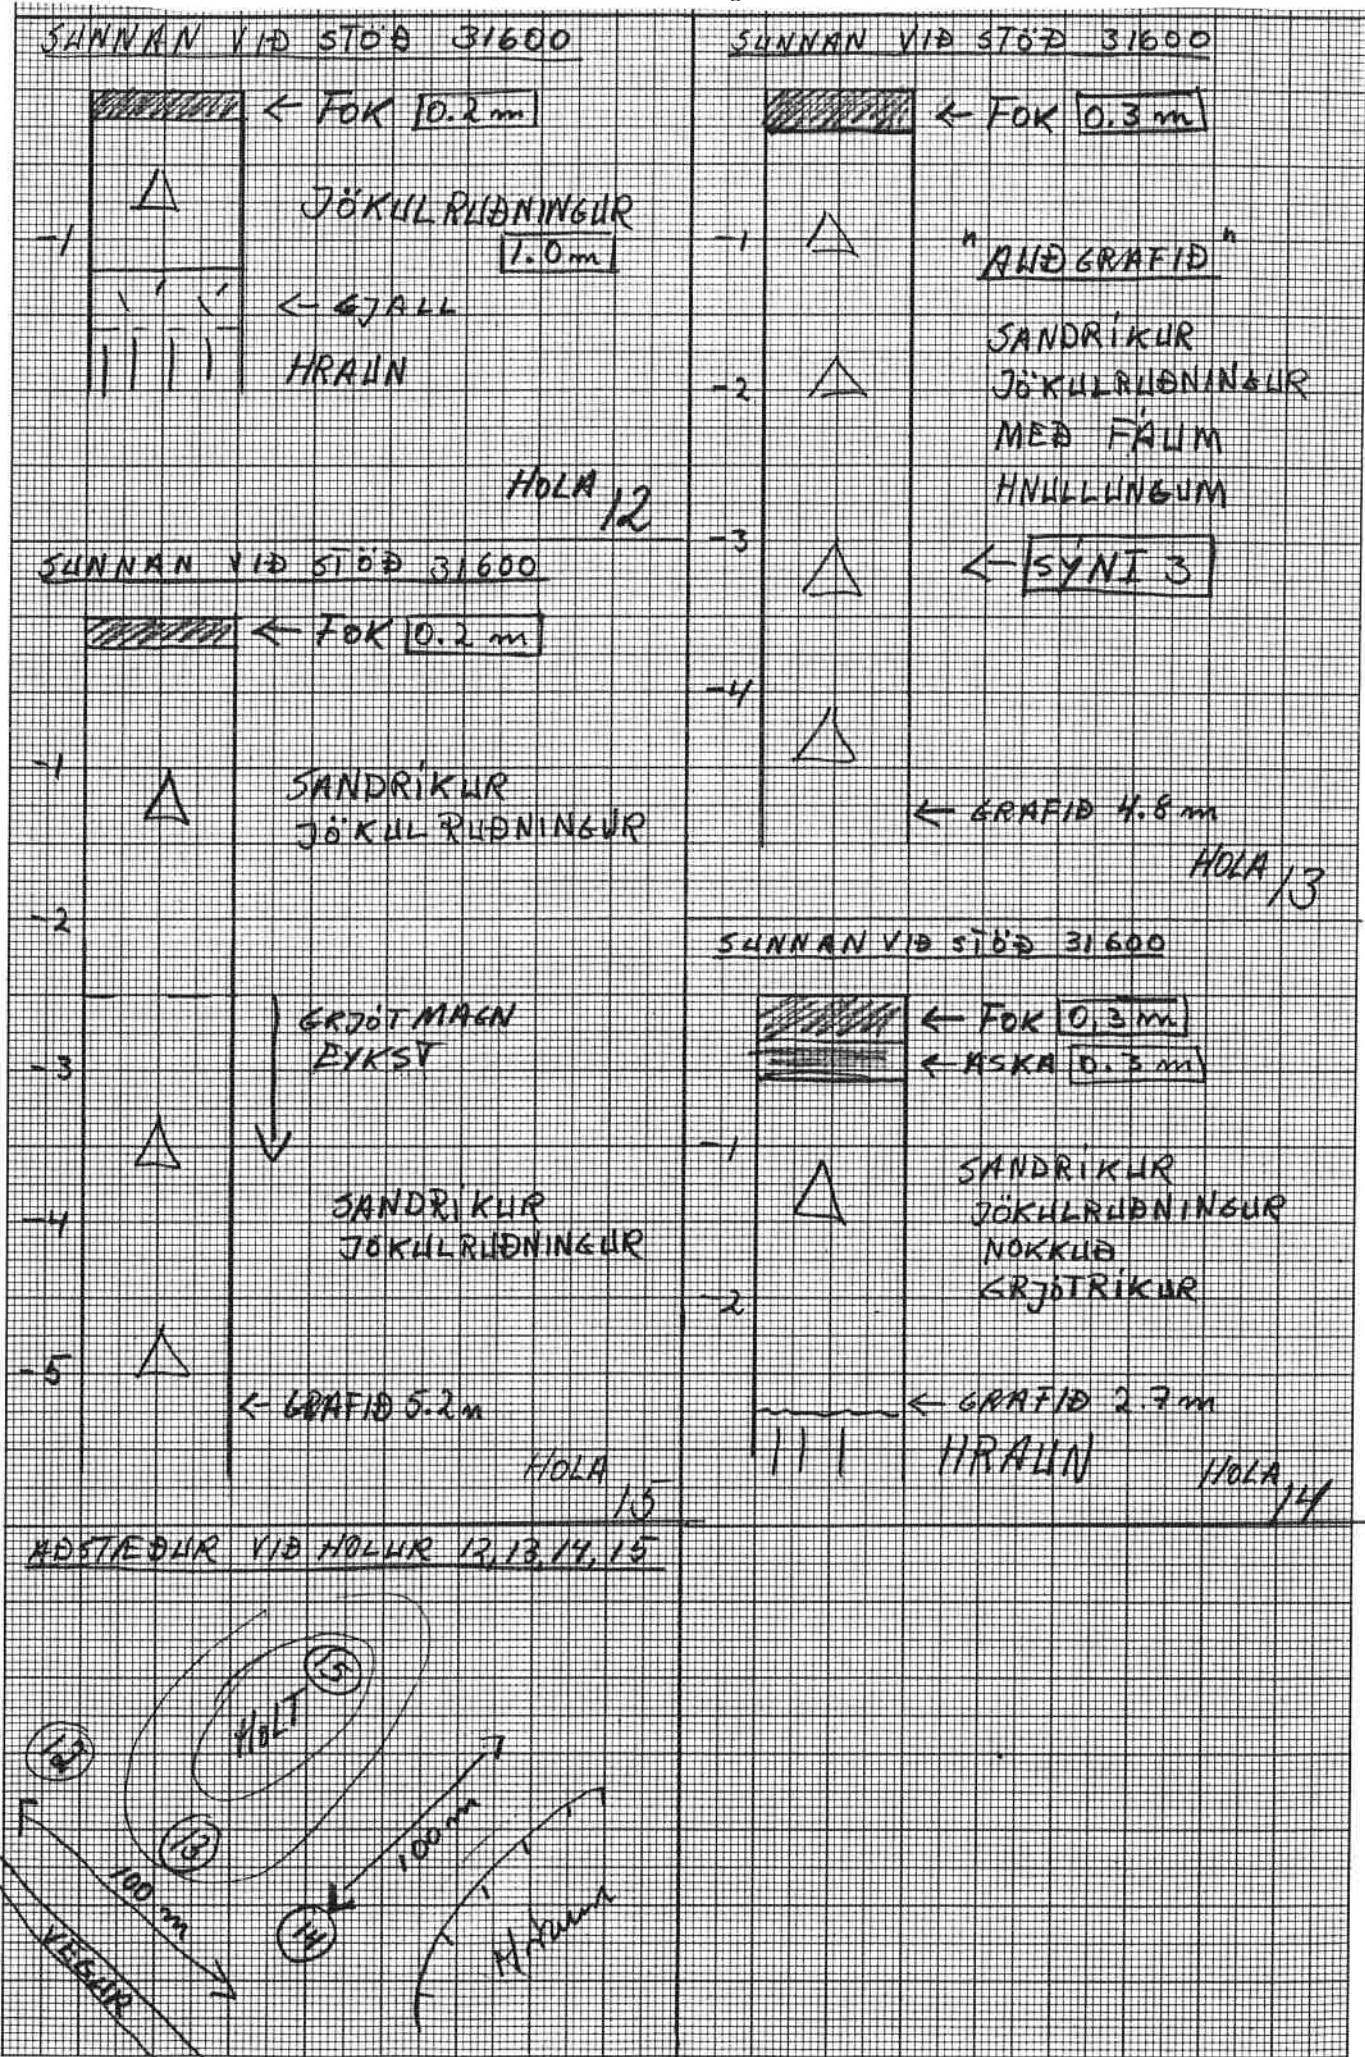
Mynd 20 Könnunarholur 12-15, fyllingarefnisnáma vestan  
Jökulsárbrúar - staðsetning á Mynd 19.
