**VEGAGERÐ Á MÝVATNSÖRÆFUM - EFNISKÖNNUN,**  
**(AUSTARIBREKKA - JÖKULSÁ)**

**GREINARGERÐ TIL VEGAGERÐAR RÍKISINS, AKUREYRI**

Halldór G. Pétursson  
jarðfræðingur

Akureyri, október 1994

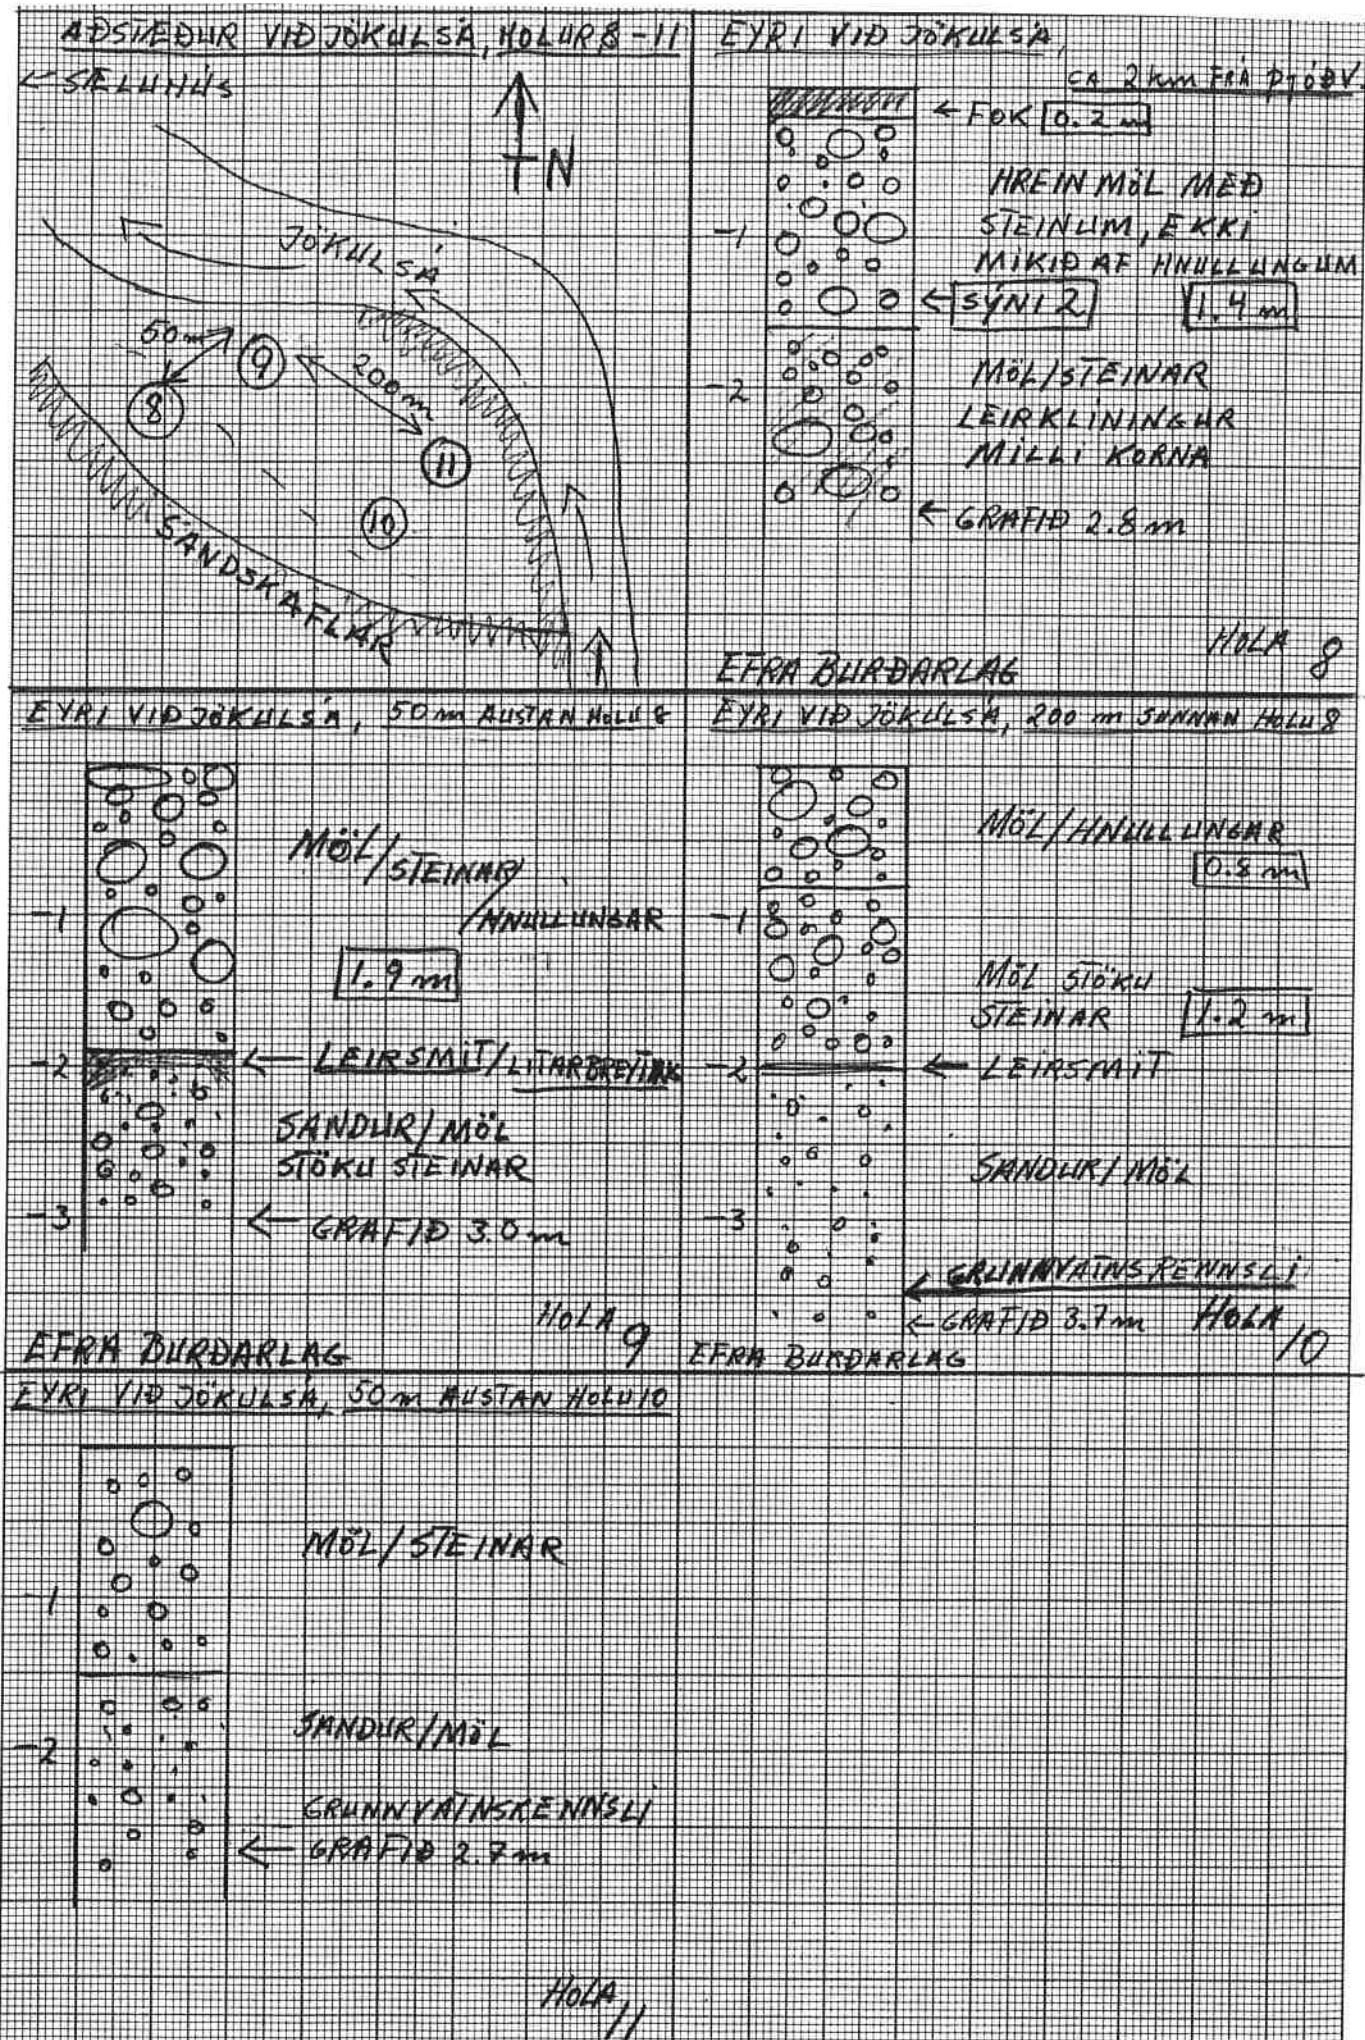
Mynd 22 Könnunarholur 8-11, hugsanlegt mölunarefni, skammt frá sæluhúsi við Jökulsá - staðsetning á Mynd 1.

**EFRA BURÐARLAG:** (holur 8-11, mynd 22 - sýni 2, mynd 23) Mikið var leitað að efni sem hentaði til mölunar í efra burðarlag. Það eina sem fannst er á svæði um 2 km norðan þjóðvegar, í grófri malareyri við Jökulsá, um 800 m sunnan við Sæluhúsið við Jökulsá.

Þarna voru grafnar holur á reit sem er 200x50. Í holunum kom upp möl sem innihélt mismikið af steinum og hnullungum. Á um 2 m dýpi í holunum var leirsmit á milli korna, og á um 3 m dýpi tekur grunnvatn að steyma inn. Hugsanlega eru þarna um 15.000 m<sup>3</sup> af efni sem hægt er að vinna úr efra burðalagsefni, þó er alveg eins líklegt að efnismagn sé ofmetið.

Ýmis atriði gera efnisvinnslu vafasama á þessum stað. Staðurinn er alveg við Jökulsá og aðeins 4.7 m ofan við yfirborð árinnar, sem stendur talsvert hærra á sumrin. Hugsanlega segir leirsmitið á 2 m dýpi, til um grunnvatnsstöðu í eyrinni á sumrin. Auk þess eru aðeins 800 m í Sæluhúsið, en það mun vera á þjóðminjaskrá og auk þess mun eiga að endurbyggja það fljótlega. Stórir, malaðir haugar til frambúðar á þessum stað myndu spilla landslagi og því svo mjög sérstaka aðrúmslofti sem ríkir á þessum stað. Að auki er óvist hve lengi þeir fengju að vera í friði fyrir flóðum í ánni.

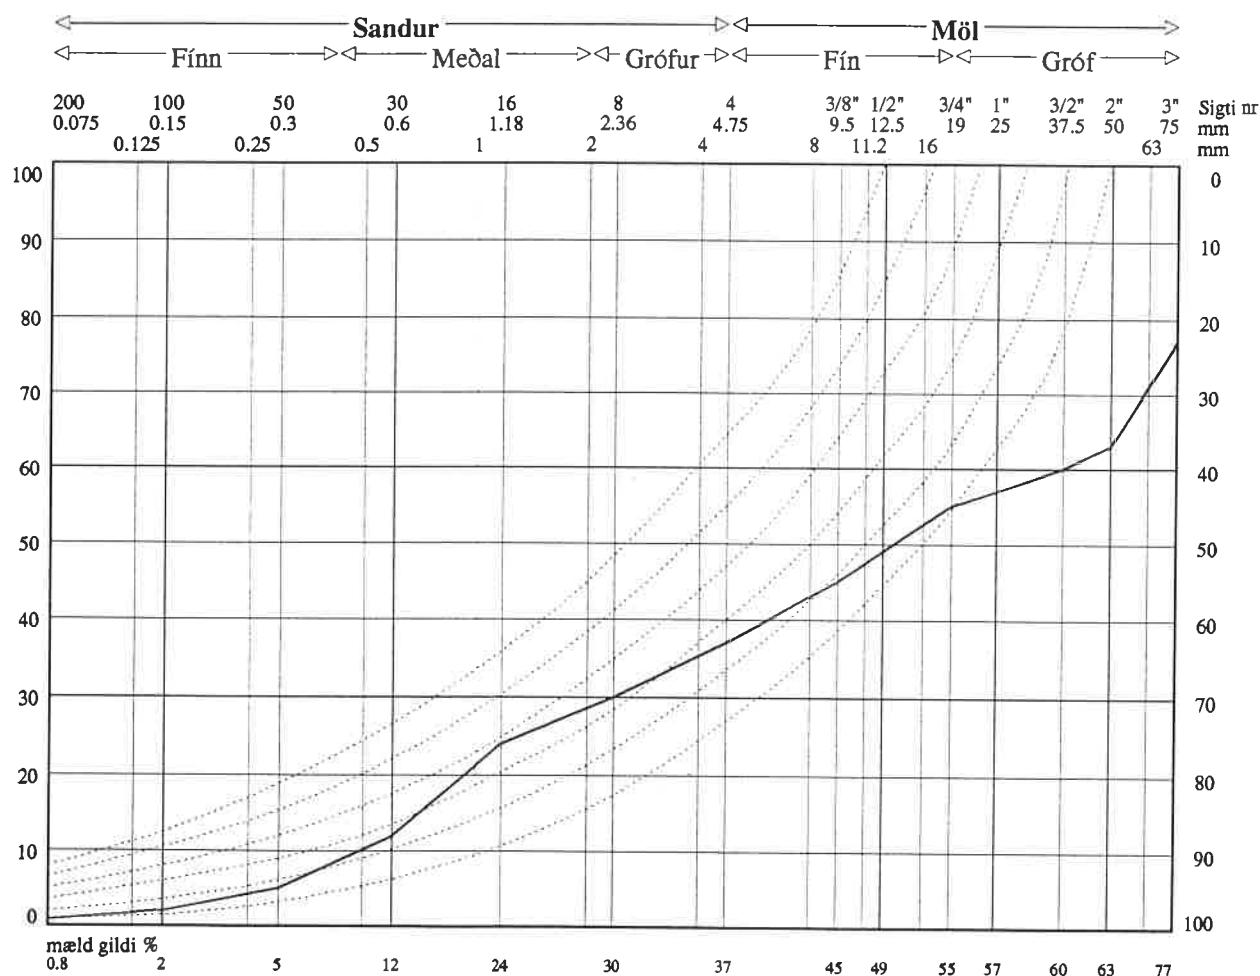
R-01: SÝNI 2 HOLA 8 12.10.94.

R-01: Möl, sendin möl, slæm kornad

Mynd 23 SÝNI 2 - hola 8, möl með stöku steinum.
