**VEGAGERÐ UM HÖFÐAHVERFI - EFNISLEIT, KÖNNUNARHOLUR OG
RENNSLISBREYTINGAR Í FNJOSKÁ**

GREINARGERÐ TIL VEGAGERÐARINNAR, AKUREYRI

**Halldór G. Pétursson
Jarðfræðingur**

Akureyri, október 1996

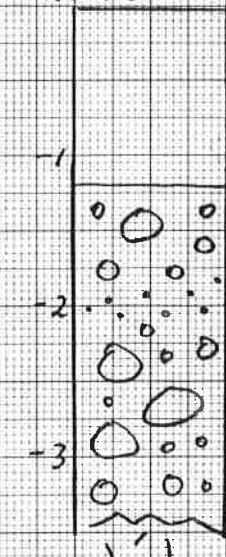
'A HJALLA NORDAN LAUFÁSS
20 m AUSTAN VIÐ STÖÐ 7067

JARDVEGUR 1.2 m

MÖL/STEINAR
MEÐ LINGUM
AT SANDI

GRAFIÐ 3.5 m

STÖRGRYTI/KLÖPP HOLA 1

Könnunarholurnar í hjallann við Laufás voru til að kanna efnisgerð, en henni hefur verið lýst hér að framan, svo og útbreiðslu klappar við hjallann (mynd 2 og 3). Virtist sem klöppin gengi lengst til vesturs við stöð 7100, en þar sést greinilega í hana ca. 4-5 m frá brún gamallar gryfju í hjallann. Í holu 2 var komið á klöpp á ca. 1.5 m dýpi, en holan er um 17 m austan við stöð 7140. Í holu 3, sem er ca. 15 m austan við stöð 7200 var einnig komið á klöpp á um 1.5 m dýpi. Virtist sem brún klapparinnar væri ekki langt vestan við, því ekki varð vart við klöpp í holu 4, sem er rétt vestan við. Langlíkast er sem klapparbrúnin sem grafin er í hjallann sé á formi kletta, svipað og er í mynni Fnjóskárgljúfra í dag, en þar eru 5-10 m háir klettar ofan við áreyrarnar. Klettarnir eru yfirleitt 16öréttir, en það þekkist þó að út úr þeim gangi mislangar og misháar snasir. Sviðir klettar geta leynst í hjallanum norðan við Laufás.

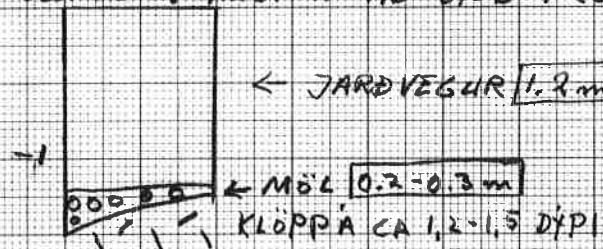
'A HJALLA NORDAN LAUFÁSS
ca. 15 m AUSTAN VIÐ STÖÐ 7200

JARDVEGUR 1.2 m

MÖL 0.2-0.3 m
KLÖPP A CA 1.2-1.5 DÝPI

HOLA 2

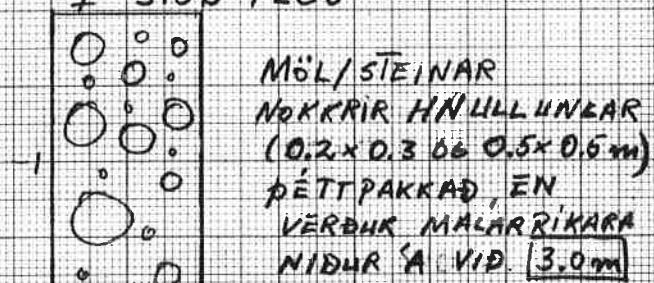
'A HJALLA NORDAN LAUFÁSS
I STÖÐ 7200

MÖL/STEINAR
NOKKRIR HNULLUNEAR
(0.2 x 0.3 og 0.5 x 0.6 m)
PÉTTPAKKAD EN
VERBIR MACARRÍKARA
NIDUR A VID 3.0 m

Hæð hjallanna er á að giska 10-15 m og er efsti hluti þeirra gerður úr u.b.b. 3 m þykkri grófri möl og hnnullungum. Er mölin þéttþökkuð og sumir hnnullungarnir stórir, upp undir 0.5 x 0.5 m á lengd og breidd. Undir mölinni er sandur, 3-5 m á þykkt, en hann verður sífellt fínkorn-

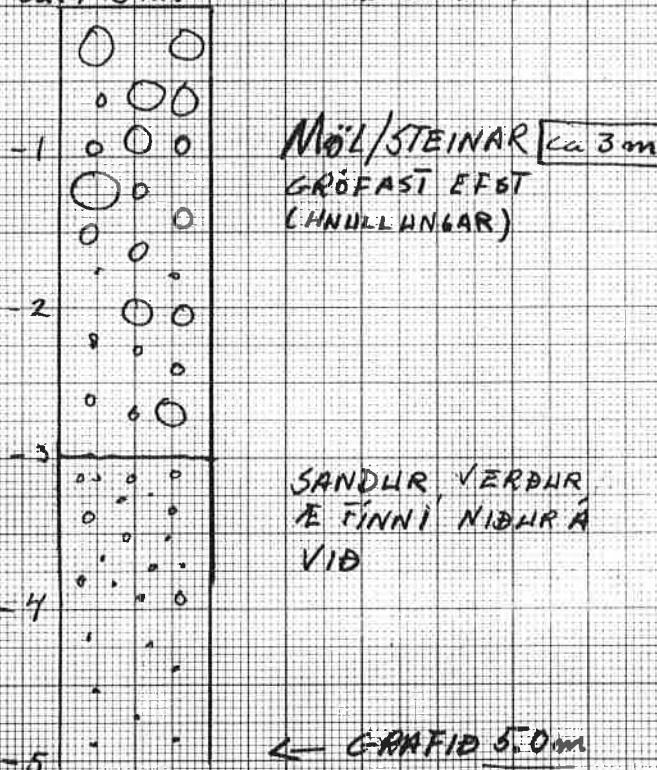
'A HJALLA NORDAN LAUFÁSS
ca. 7-8 m AUSTAN VIÐ STÖÐ 7200

SANDUR VERBUR
Æ FINNI NIDUR A
VID

GRAFIÐ 5.0 m

HOLA 4

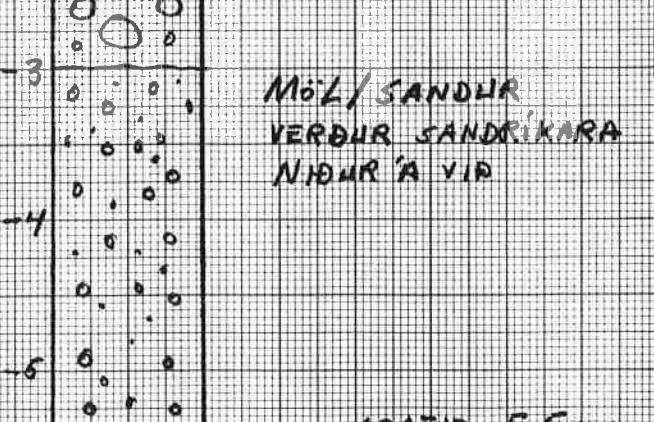
GRAFIÐ 5.5 m

HOLA 5

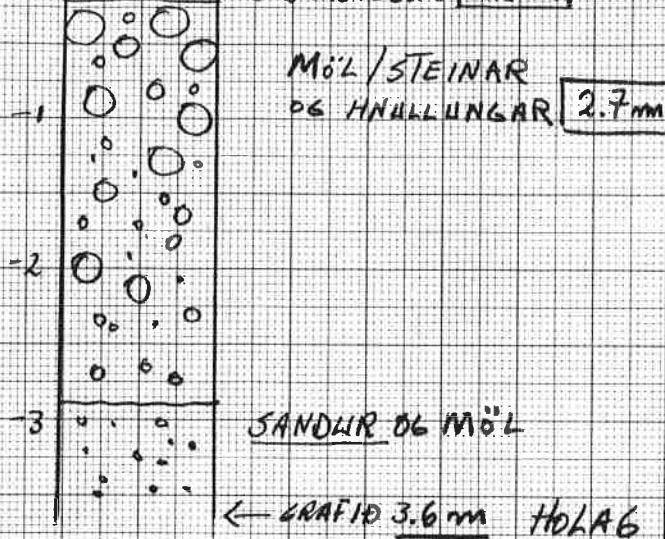
FNJÓSKAREYRAR

STÖÐ 7390

Könnunarholurnar í Fnjóskáreyrar voru grafnar til að kanna hvort klöpp væri undir eyrunum (mynd 3). Í holunum sem báðar voru 3.5 m djúpar, varð eingöngu vart við möl. Miðað við hraunlögin og klettana sem eru neðst í Laufásfjalli, býst ég ekki við klöpp fyrr en á 10-15 dýpi. Hugsanlegt er þó að enn þá dýpra sé á klöppina, og má í því sambandi minna á að hugmyndir eru á kreiki um að sjávarmál við Eyjafjörð (Hörgáreyrar) hafi snemma á nútíma, staðið allt að 30-40 m lægra en í dag (sjá Kjartan Thors & Geoffrey S. Boulton 1991). Til að komast að því hve djúpt er á klöppina undir Fnjóskáreyrum verður annað hvort að bora, eða beita jarðeðlisfræðilegum mælingum, t.d. sem með jarðsjá.

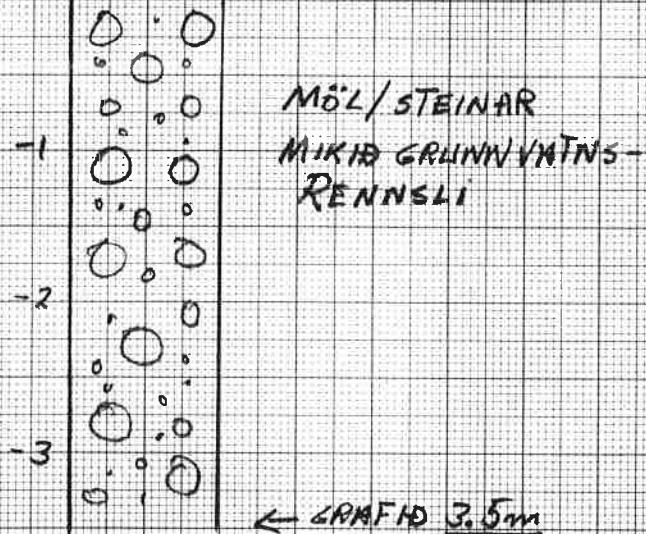
FNJÓSKAREYRAR

STÖÐ 7450

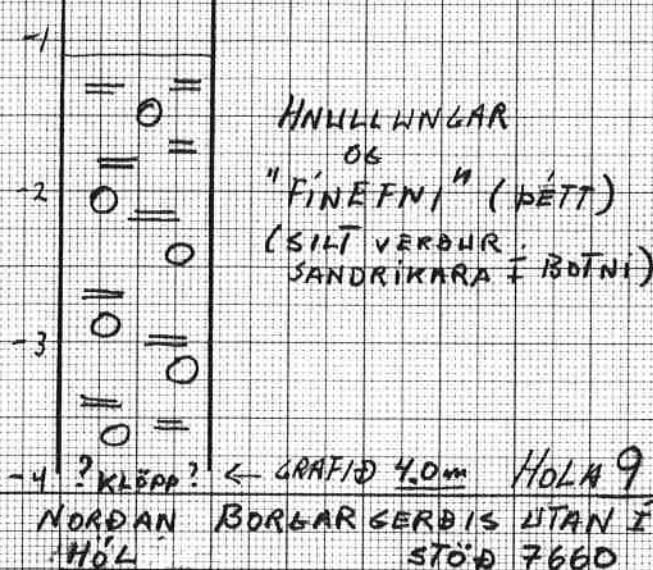
A ARBAKKANUM VID BORGARGERDI
CA STÖD 7568

← JARDVEGUR [1.1 m]

JARDVEGUR

"BERGHLAUPSEFNI"
(STEINAR OG MYLSNA)
[ca 3.0 m]

JÖKULRUÐNINGUR
(LEIRRIKUR)

← GRAFIÐ 3.5m
HÖLA 11

Könnunarholurnar við Borgargerði, norðan við Fnjóská voru grafnar til að kanna gerð hólsins sem eyðibýlið stendur á (mynd 4). Hóllinn virðist að mestu gerður úr seti mynduðu af jöklum, svo sem jökulruðningi og jökulleir. Hugsanlega eru þetta leifar af jaðarlóni sem legið hefur milli jökuls og hlíðar í ísaldarlokin, eða þá að efnið tengist jökullónum þeim sem voru í Fnjóskadal á ísöld og hlaupum úr þeim um Dalsmynni og Höfðahverfi. Kollurinn á hólnum er gerður úr misstóru grjóti og mylusu og er þar um að ræða berghlaupstungu sem náð hefur niður á hóllinn og jafnvel niður í á, en meginhluti berghlaupsins liggur uppi í hlíðinni ofan við núverandi veg. Klöpp kom ekki í ljós við holugröftinn, en mér þykir líklegt að hún leynist einhvers staðar inni í hólnum/hjallanum og skýri að einhverju leyti form og varðveislu hans. Í þessu sambandi er rétt að geta þess að mér er tjáð að neðan við neðstu klettana, sem nú sjást í fjallinu ofan við Ártún, hafi verið annað klettabelti. Þessir klettar munu hafa grafist í aur við hin miklu skriðuföll sem urðu í Dalsmynni og Höfðahverfi haustið 1946. Hugsanlegt er að klöpp sem tengist þessu klettabelti leynist inni í hólnum.

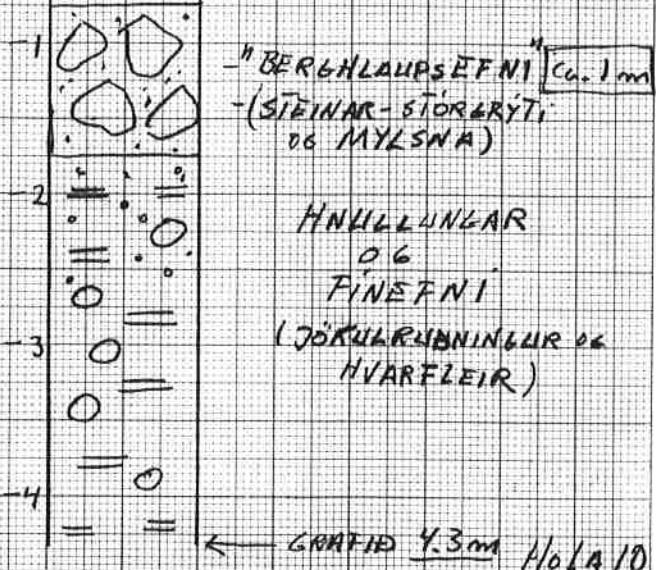
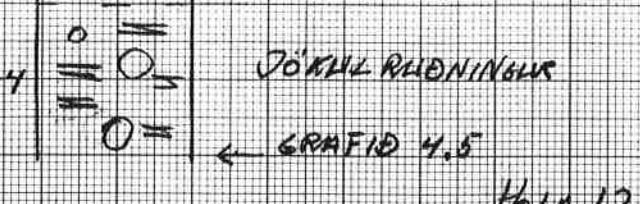
NORDAN BORGARGERDIS
STÖD 7700

JARDVEGUR

BERGHLAUPSEFNI

MASSIVT
FINEFNI (LEIRRIKT)

GRAFIÐ 4.3-4.5

← HÖLA 13

Mynd 4 Kónnunarholur við Borgargerði.

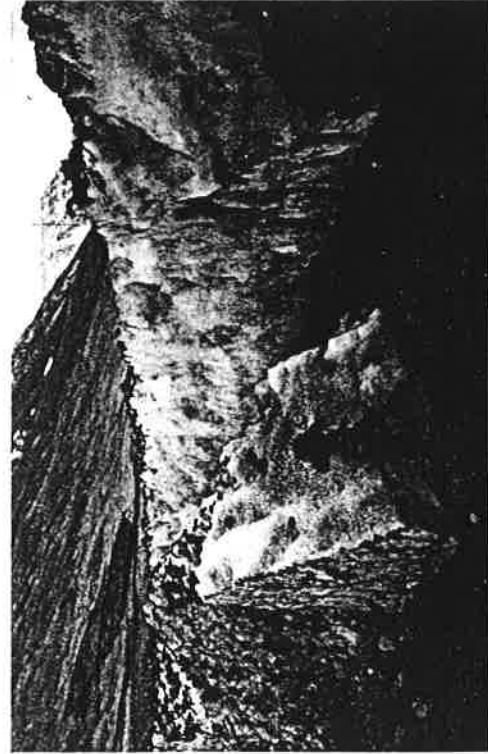
Jökuluðningurinn á eyrunum við Laufás (allt að 4 metra þykktur).
