# Skriðuföllin við Grænuhlíð í Eyjafjarðarsveit 20. og 21. desember 2006

**Greinargerð til Ofanflóðasjóðs**

**08.02.2007**

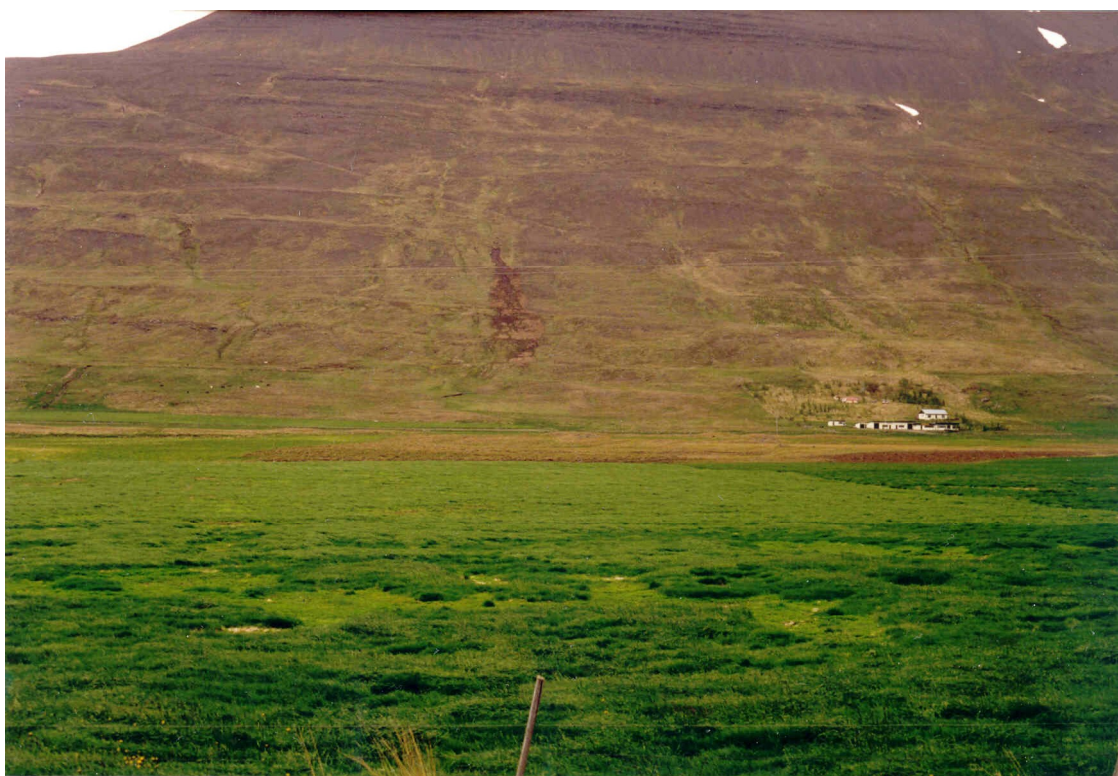
3. mynd. Ljósmynd af fjallshlíðinni á milli Æsustaði og Steinhóla. Myndin var tekin að vorlagi árið 1999 og á henni sést skriðuspýja sem þá féll við leysingar. Á myndinni koma einnig fram mýraflákar í hlíðinni en úr þeim féllu skriður núna. (Ljósmynd Halldór G. Pétursson 1999)

Í norðurhlutanum eru gömul skriðuör lítið eða nánast ekkert áberandi í fjallinu umhverfis Steinhóla (2. og 3. mynd). Þar eru þó þekktar stöku spýjur eins og t.d. ein sem féll við vorleysingar árið 1999. Umhverfis Grænuhlíð eru gömul skriðuör meira áberandi, sérstaklega þau sem mynduðust í janúar 1973 (2 mynd). Þarna eru bæði ummerki um fornar skriður sem fallið hafa úr giljum og skorningum eins og Bæjargilinu en líka sést að skriður hafa fallið úr jarðvegs- og laus jarðlagabekjunni utan á fjallinu. Sunnar eru flestar skriður bundnar við farvegi en þess sjást þó merki að á fyrri öldum hafa fallið stærri skriður, sennilega þegar jarðvegur var að sópast utan fjallahlíðunum.

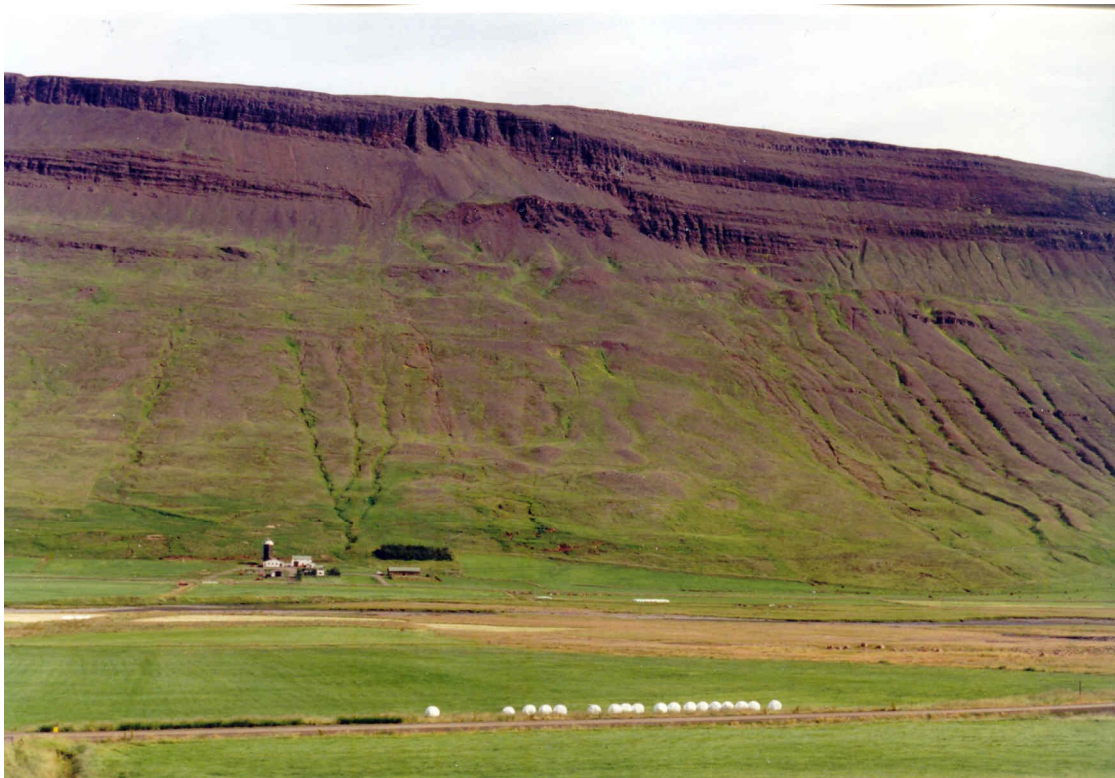
4. mynd. Ljósmynd frá árinu 1997 af fjallshlíðinni ofan við Grænuhlíð. Ofarlega í fjallinu sést berghlaupið Hrafnatindar, brotsárið eftir þá í fjallsbrúninni og urðartaumur niður hlíðina neðan við. Til hægri á myndinni sjást farvegirnir í hlíðinni ofan Arnarfell og Arnarstaði. Ofan við Grænuhlíð kemur Bæjargilið vel fram og lengst til vinstri annar farvegur en úr báðum þessum farvegum hljóp núna. (Ljósmynd Halldór G. Pétursson 1997)

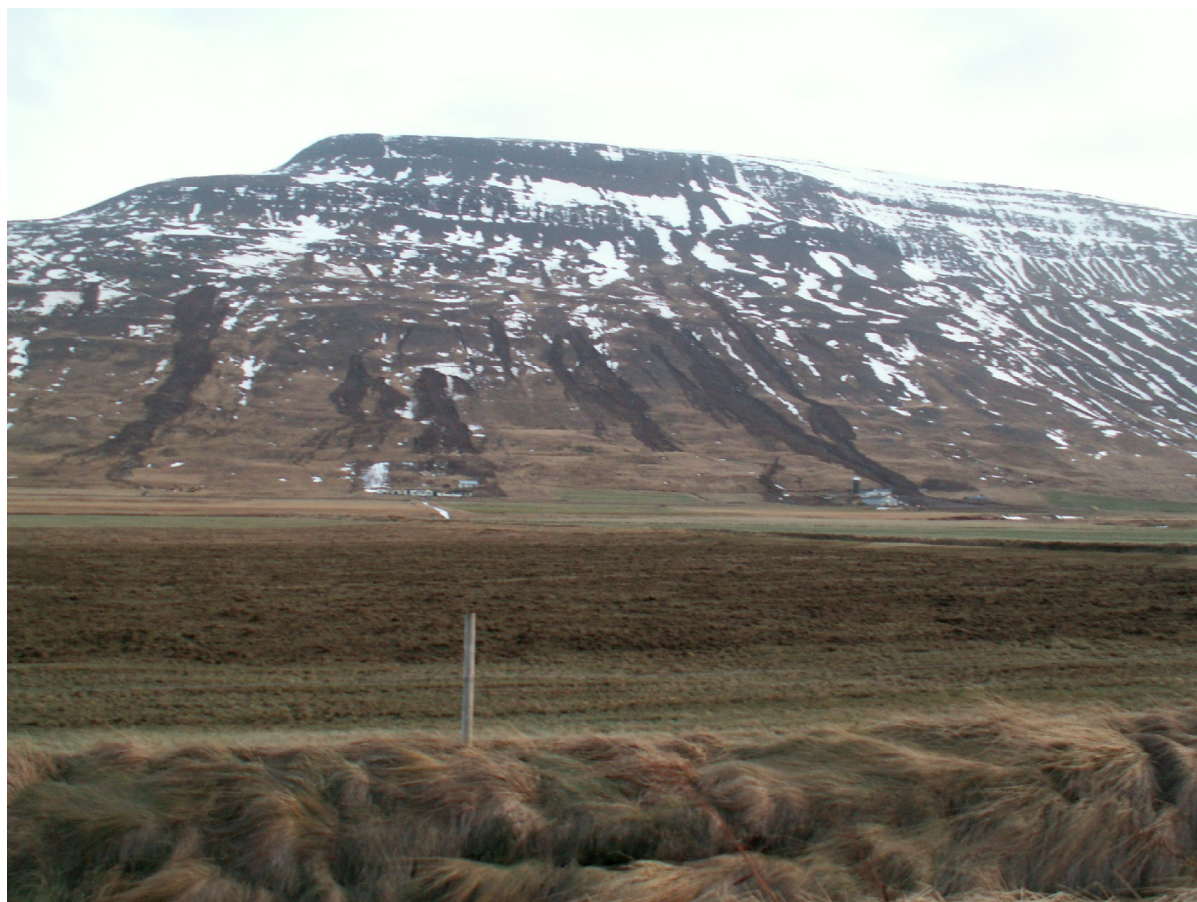
5. mynd. Skriðufallasvæðið neðan við Gerðaskál í fjallinu ofan við Steinhóla og Grænuhlíð. Myndin er tekin 23. desember. (Ljósmynd Guðmundur Kristján Óskarsson 2006)

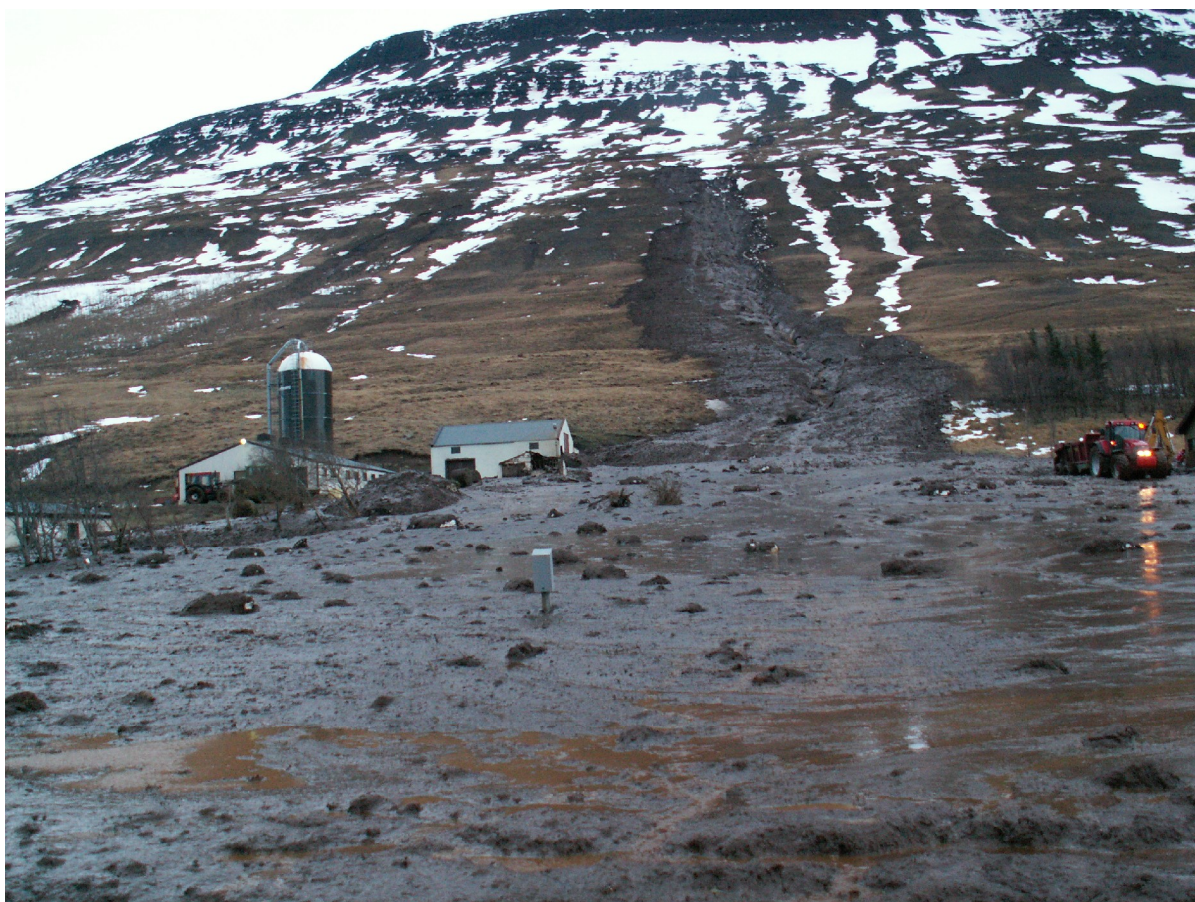
6. mynd. Skriðan sem féll úr ystu kvísl Bæjargilsins og á Grænuhlíð að morgni 20. desember. Myndin er tekin sama dag og sýnir hvernig fjallshlíðin leit út eftir fyrri skriðuföllin (Ljósmynd Guðmundur Kristján Óskarsson 2006).

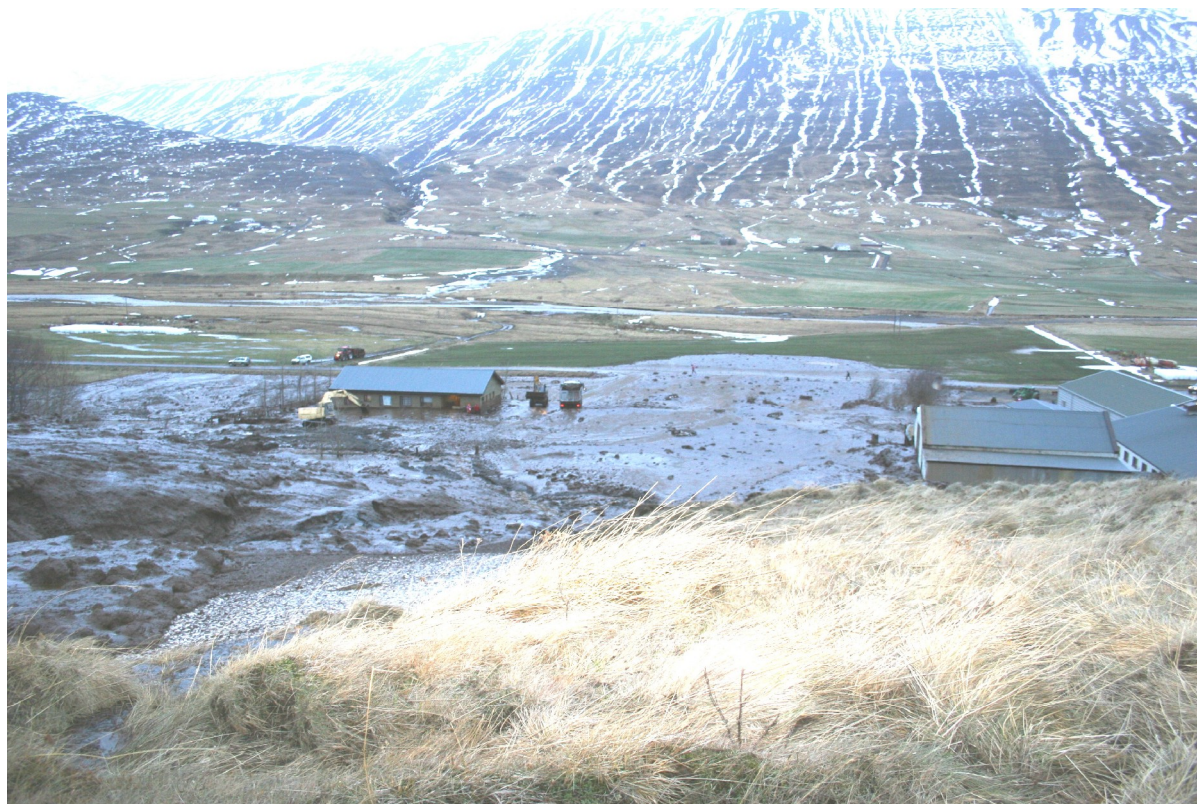
7. mynd. Séð yfir skriðuna sem féll á Grænuhlíð að morgni 20. desember. Húsin sem skriðan tók stóðu beint fyrir neðan farveginn, við hliðina á húsunum hægra megin á myndinni. Á myndinni má greina hve hátt aurinn náði upp á vegg í búðarhússins en þegar myndin er tekin er verið að byrja að hreinsa hann frá húsinu. (Ljósmynd Valur Magnússon 2006).

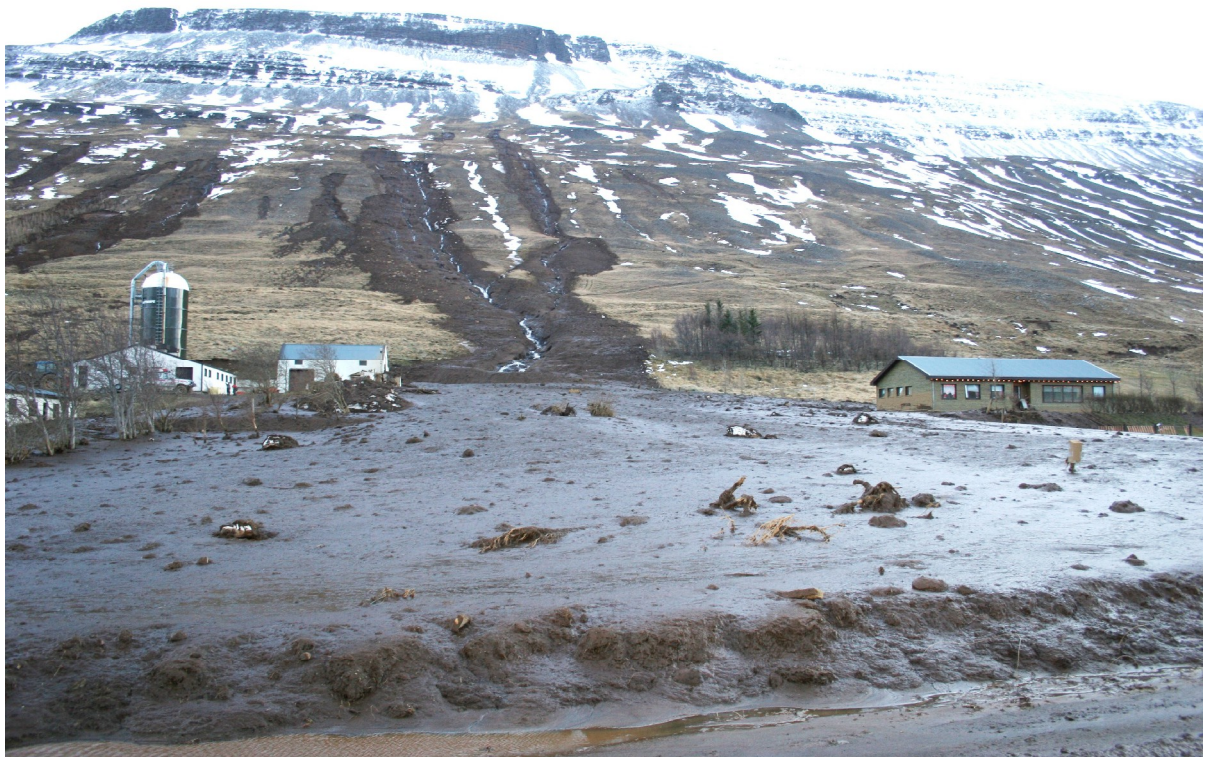
8. mynd. Grænuhlíð að morgni 21. desember eftir að seinni skriðuföll urðu. Á myndinni má greina keilulögun á aurbunkanum neðan við Bæjargilið. Þá sést einnig hve vel hefur hreinsast úr ystu kvísl Bæjargilsins (Ljósmynd Valur Magnússon 2006).

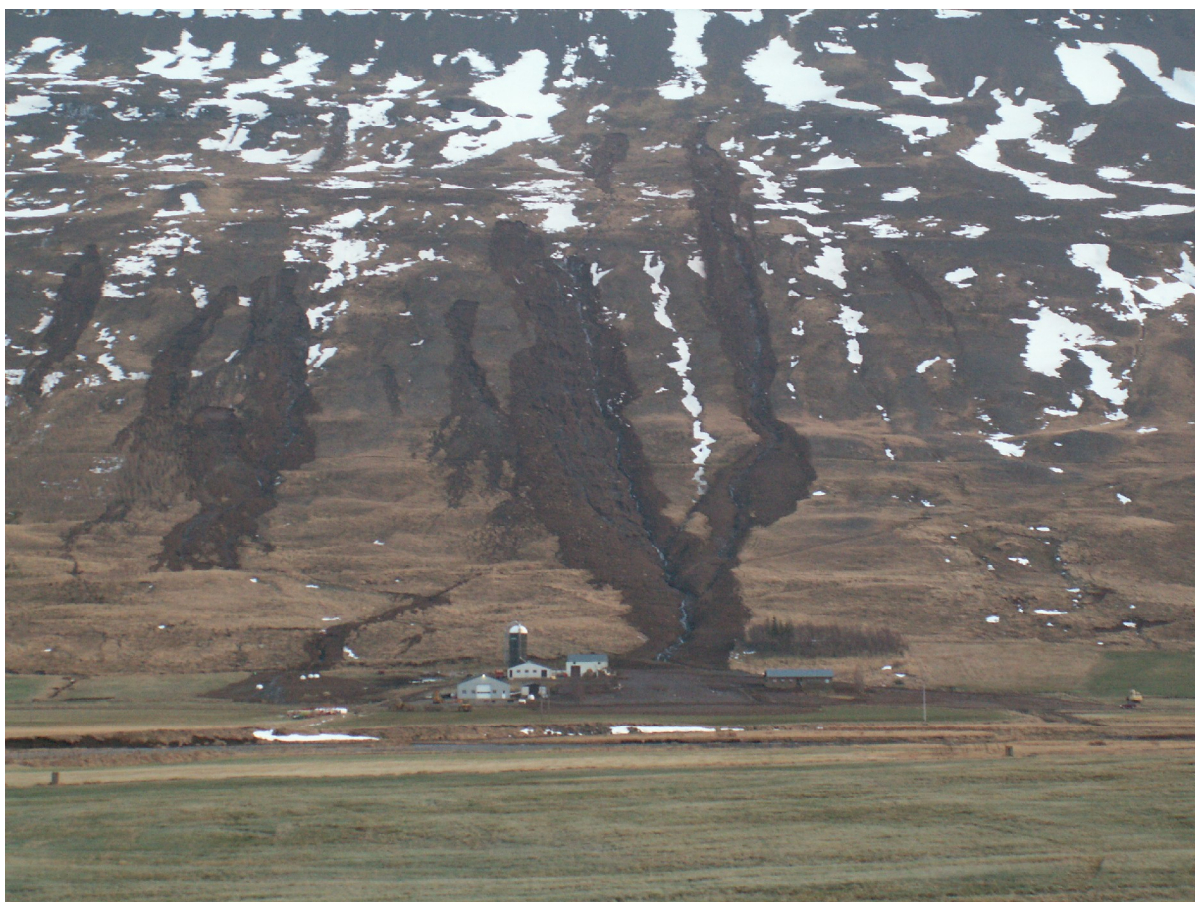
9. mynd. Fjallshlíðin ofan við Grænuhlíð eftir skriðuföllin 20.-21. desember. Bæjargilið, kvíslótti skriðufarvegurinn ofan við bæinn kemur vel fram og einnig má greina skriðukeiluna neðan við sem bærinn stendur á. Skriðurnar hlupu úr ystu og innstu kvíslinni en snjór liggur í miðkvíslinni sem ekki hljóp úr. Vinstra megin á myndinni sést farvegur í hlíðinni utan við Grænuhlíð sem skriða féll úr og barst eftir skurði sem liggur skáhalt upp hlíðina og niður á túnið utan við útihúsin. Neðst í hlíðinni hægra megin á myndinni má greina eitt af örunum eftir skriðurnar sem féllu í janúar 1973. (Ljósmynd Guðmundur Kristján Óskarsson 2006).

skriða hefði náð að berast inn um gluggana á ofanverðu húsinu. Þessa nótt barst líka aur niður utanvert við fjós og vélaskemmu skáhalt eftir skurði frá stórri skriður sem féll utar í fjallshlíðinni (9. mynd).

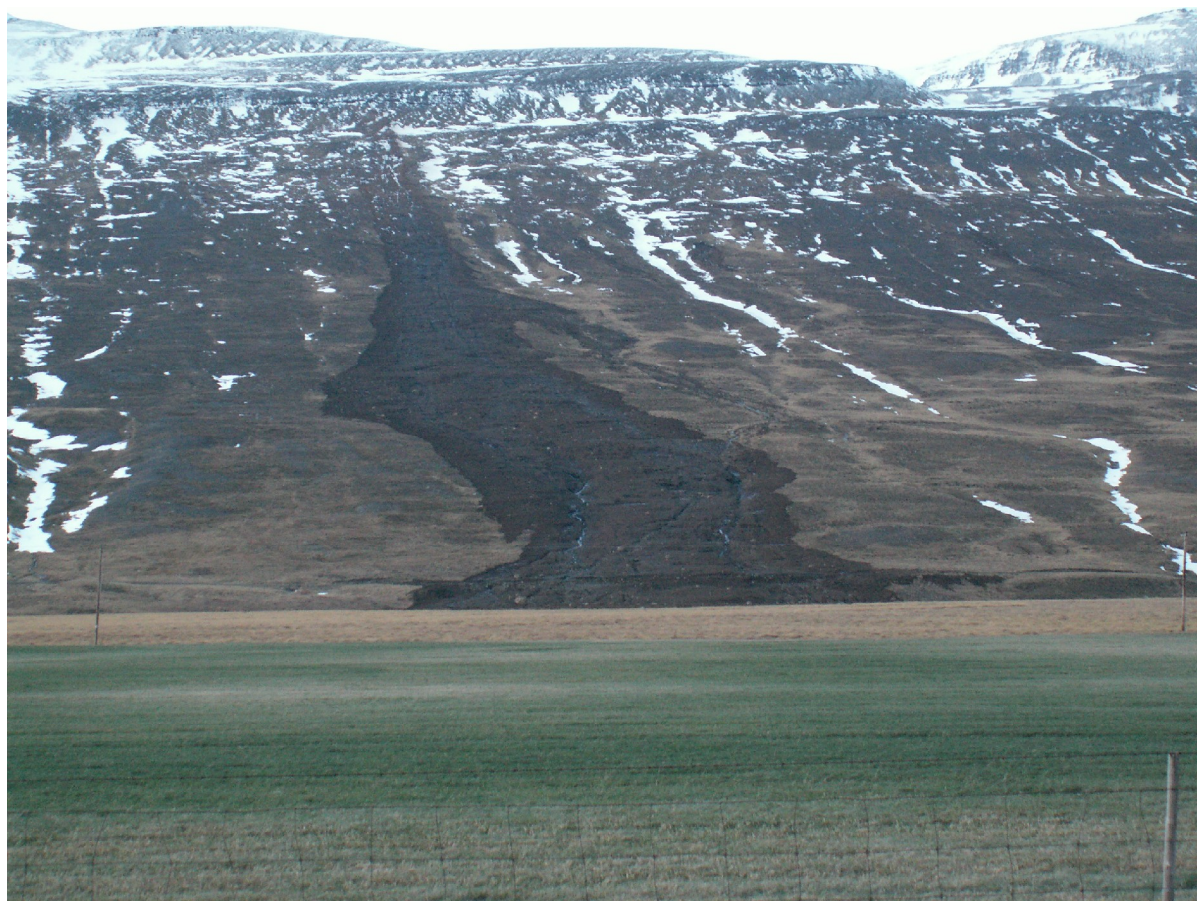
10. mynd. Skriðan við Kolgrímastaði í Eyjafjarðardal en hún er sennilega stærsta skriðan sem féll dagana 20.-21. desember. (Ljósmynd Guðmundur Kristján Óskarsson 2006).

Í vestanverðum Eyjafjarðardal féll stór skriða úr fjallshlíðinni norðan við eyðibýlið Kolgrímastaði, yfir þjóðveginn og niður í Eyjafjarðará og um 50 – 100 m upp á bakkann hinum megin. Í þessari skriðu var bæði mikill aur og stórgrýti, jafnvel björg. Sem betur fer var enginn á ferð um þjóðveginn þegar skriðan féll því þetta skriðufall var bæði öflugt og efnismikið. Auk þessa féllu nokkrar skriðuspýjur þarna í fjallshlíðinni. Utar í Eyjafjarðardal að vestanverðu féll löng og mjó spýja neðarlega úr hlíðinni milli bæjanna Nes og Hleiðargarðs en innan við Nes virtist krapaflóð hafa fallið í gili efst í fjallshlíðinni. Þá féllu einnig tvær skriður í fjallinu ofan við Hleiðargarð en þær stöðvuðust í miðri hlíð og aðeins aurblandið vatn virtist hafa náð niður á láglandið við bæinn. Þessar skriður er allar taldar hafa fallið þ. 20. á svipuðum tíma og fyrri skriðuföllin urðu við Grænuhlíð og Steinhóla.
