SKÝRSLA 3

**KÖNNUN Á JARÐFALLI VIÐ HAUKAMÝRI OG SETLÖGUM Í
HÚSAVÍKURBÖKKUM**

UNNIÐ FYRIR HÚSAVÍKURBÆ

AKUREYRI 1988

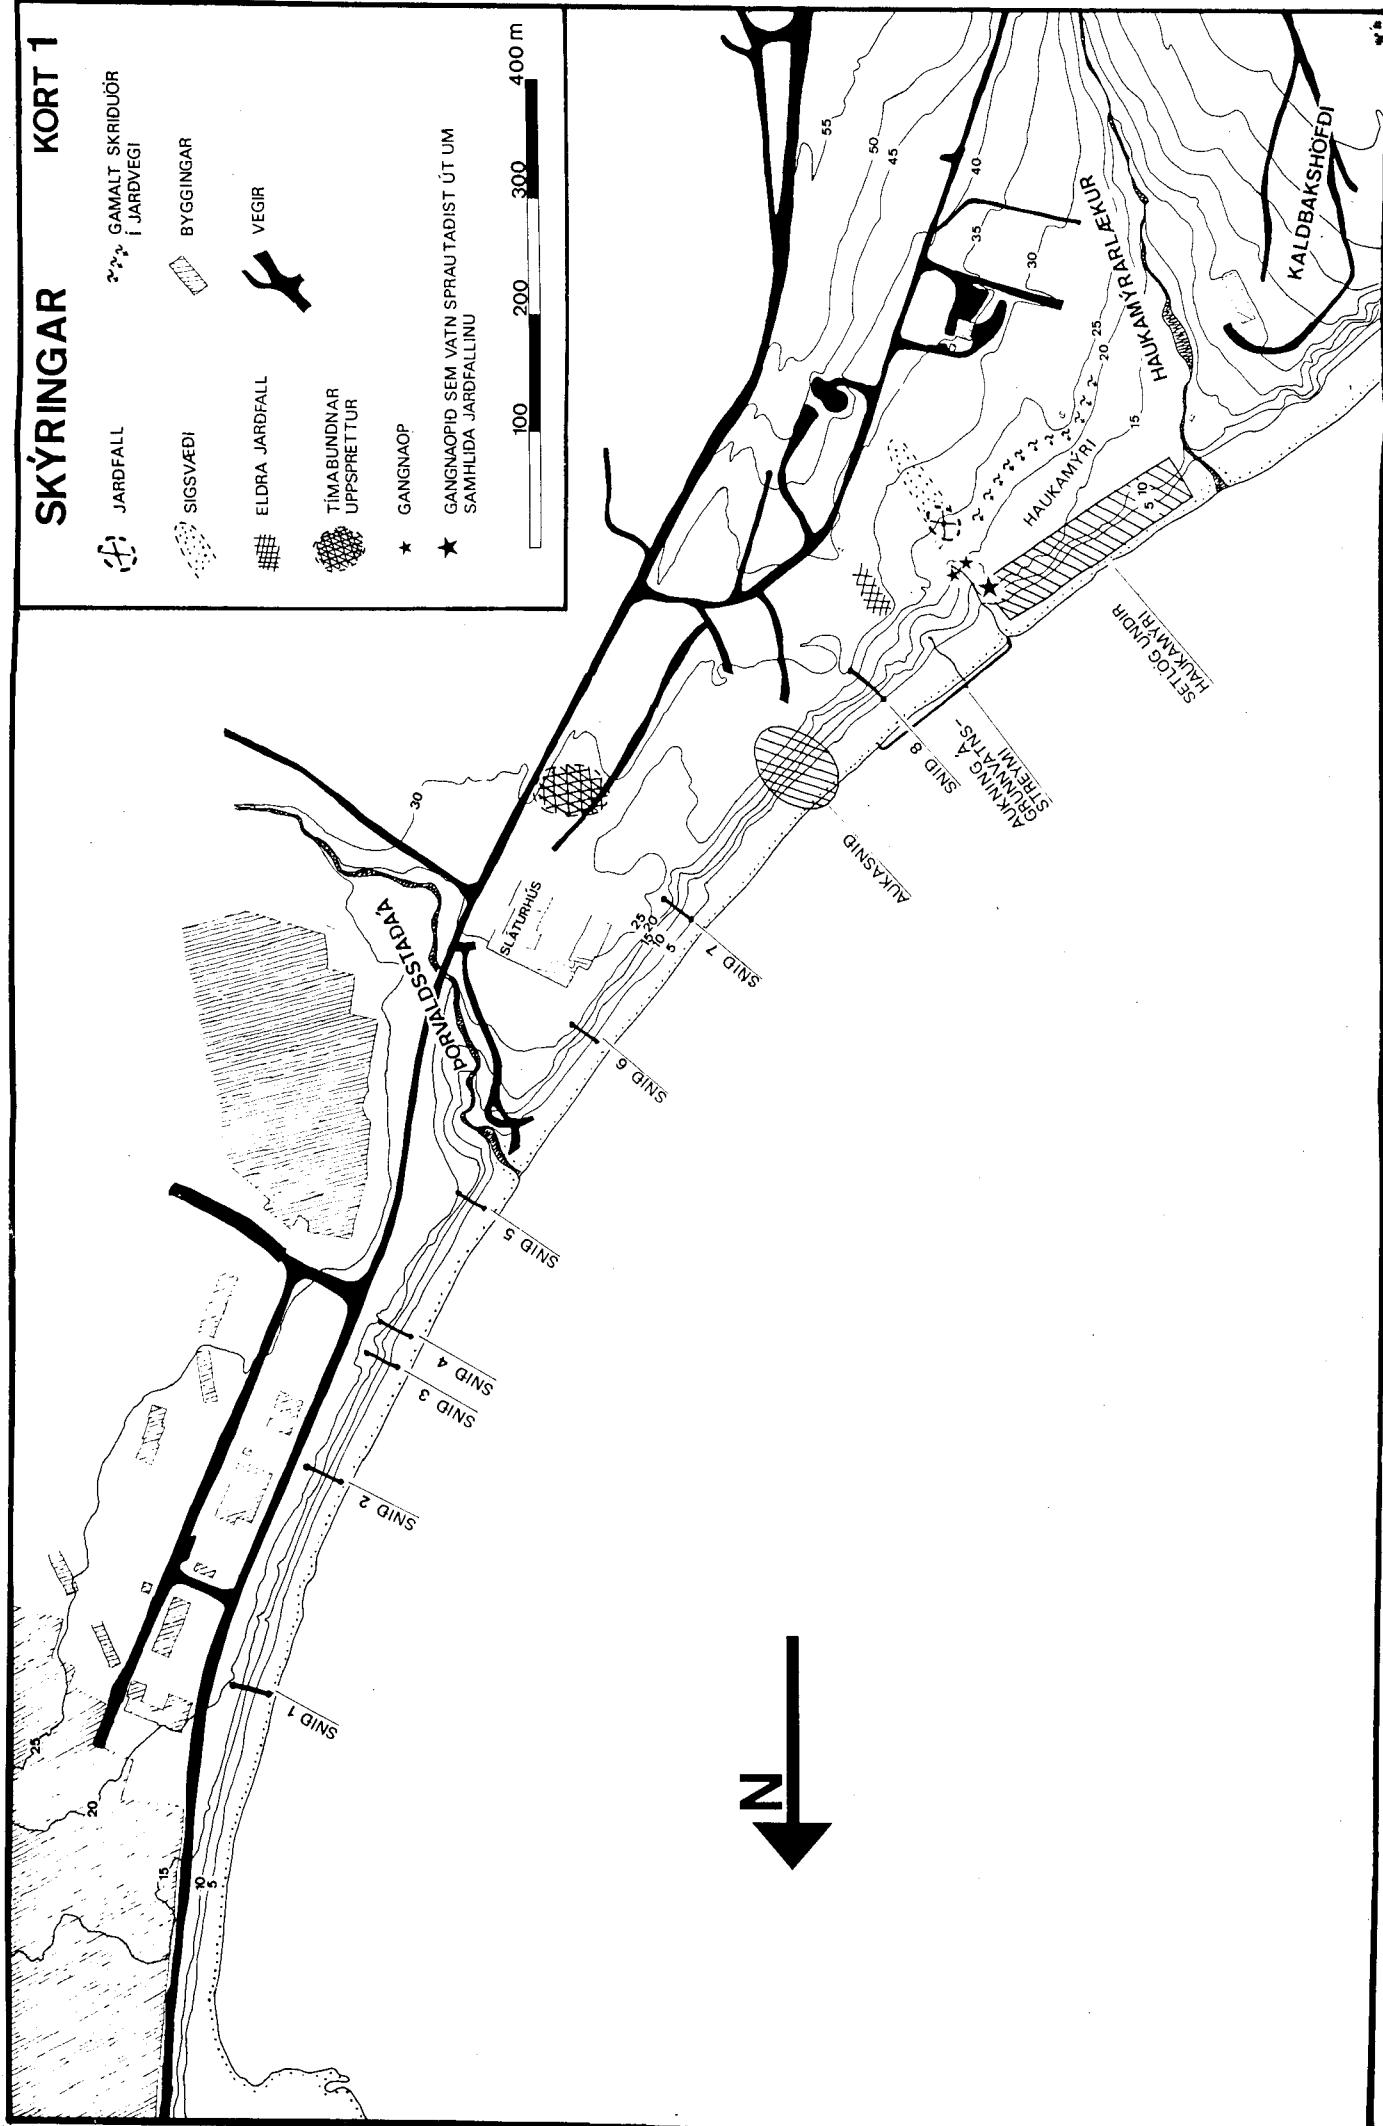
KORT 1

Á korti 1 er jarðfallsvæðið við Haukamýri afmarkað. Þorgeir S. Helgason (1987) lýsir aðkomu að jarðfallinu vorið 1987, sem hringlaga umbrotasvæði u.þ.b. 20m í þvermál, og er sig í átt að miðju og niðurfall mest sjávarbakkamegin. Mesta dýpt niðurfalls er 1-2m. Innan í fallinu sem myndaðist vorið 1987 er annnað eldra og mun minna.

Til austurs sást greinilegt sig eða lítil laut (sjá kort 1). Þar undir eru eflaust göng. Stefna niðurfalla og lautar er um N320 sem er svipuð og stefna Húsavíkurmisgengjanna. Áður en jarðfallið varð, var lítil tjörn yfir niðurfallsstaðnum. Hún hvarf oft í þurkum og vatnið henni sennilega að mestu leiti verið rigningarvatn. Þetta bendir til að undangröftur, gangnamyndun og sig séu ekki nýtilkomín við Haukamýri.

Jarðfallið sem varð vorið 1987 er ekki eini atburðurinn af þessu tagi sem orðið hefur umhverfis Haukamýri á síðustu árum. Fyrir nokkrum árum varð sig í skólagörðum Húsavíkur í brekkunni norður af jarðfallinu (sjá kort 1). Útskoluun hefur sennilega myndað göng þar.

Fyrir nokkrum árum komu skyndilega upp talsvert vatnsmiklar uppsprettur rétt vestan þjóðvegar, nær sláтурhúsi (sjá kort 1). Uppsprettarnar hurfu fljótlega.

Sagnir eru um að stórar mófyllur hafi skriðið fram af bökkunum undir Haukamýri. Ör eftir jarðvegsskrið eru talin sjást austan við Haukamýri (sjá kort 1).

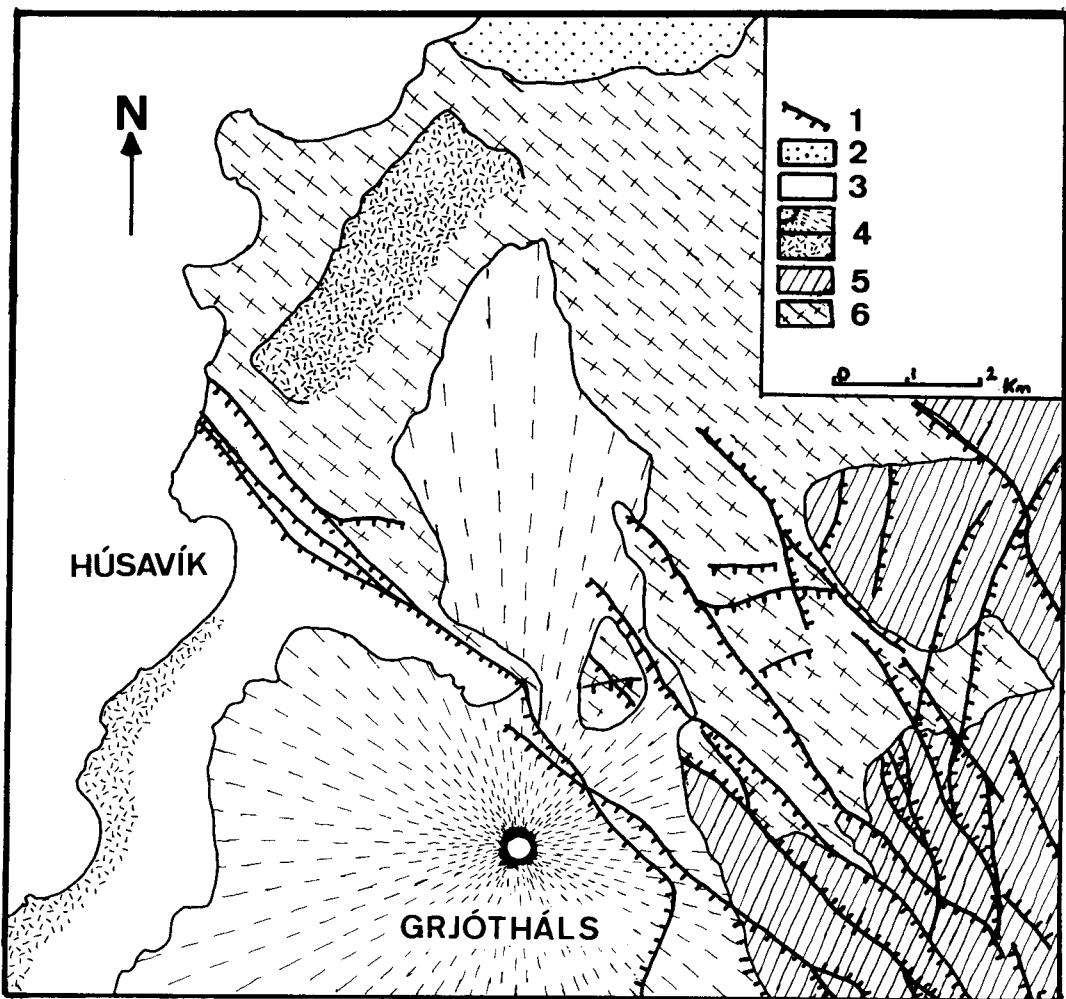
Mynd 1: Jarðfræðikort af suðurhluta Tjörness. Kortið er byggt á rannsóknum Kristjáns Sæmundssonar (1974).

1) Brotalína. 2) Tjörneslög. 3) Berggrunnur þakinn þykkum setlögum. 4) Hraun og bólstrabrotaberg frá Grjóthálsi. 5) Eldri berglög frá Kvarter. 6) Tertiér berggrunnur (8.5-9.9 millj. ár).

Mikill aldursmunur jarðlaga er um brotalínur sem ganga frá VNV til ASA rétt norðan Húsavíkur. Þessar brotalínur hafa verið nefnd Húsavíkurmisgengin (sjá mynd 1). Þær eru hluti af brotakerfi sem tengir saman rekbeltin Kolbeinseyjarhrygg og gosbeltið á Norðurlandi. Brota-kerfið er nefnt Tjörnes þverbrotabeltið. Norðan og sunnan við þverbrotabeltið eru í gangi jarðskorpuhreyfingar tengdar gliðnum vegna landreks. Jarðskorpan á þverbrotabeltinu er eldri, kaldari og sterkari en á rekbeltnum. Hún gefur ekki eins auðveldlega eftir og því hleðst þar upp meiri jarðskorpuspenna en á rekbeltnum. Jarðskorpan brotnar þar sjaldnar, en jarðskorpu-hreyfingar verða því stærri og orkan sem losnar úr læðingi í jarðskjálftum því meiri.

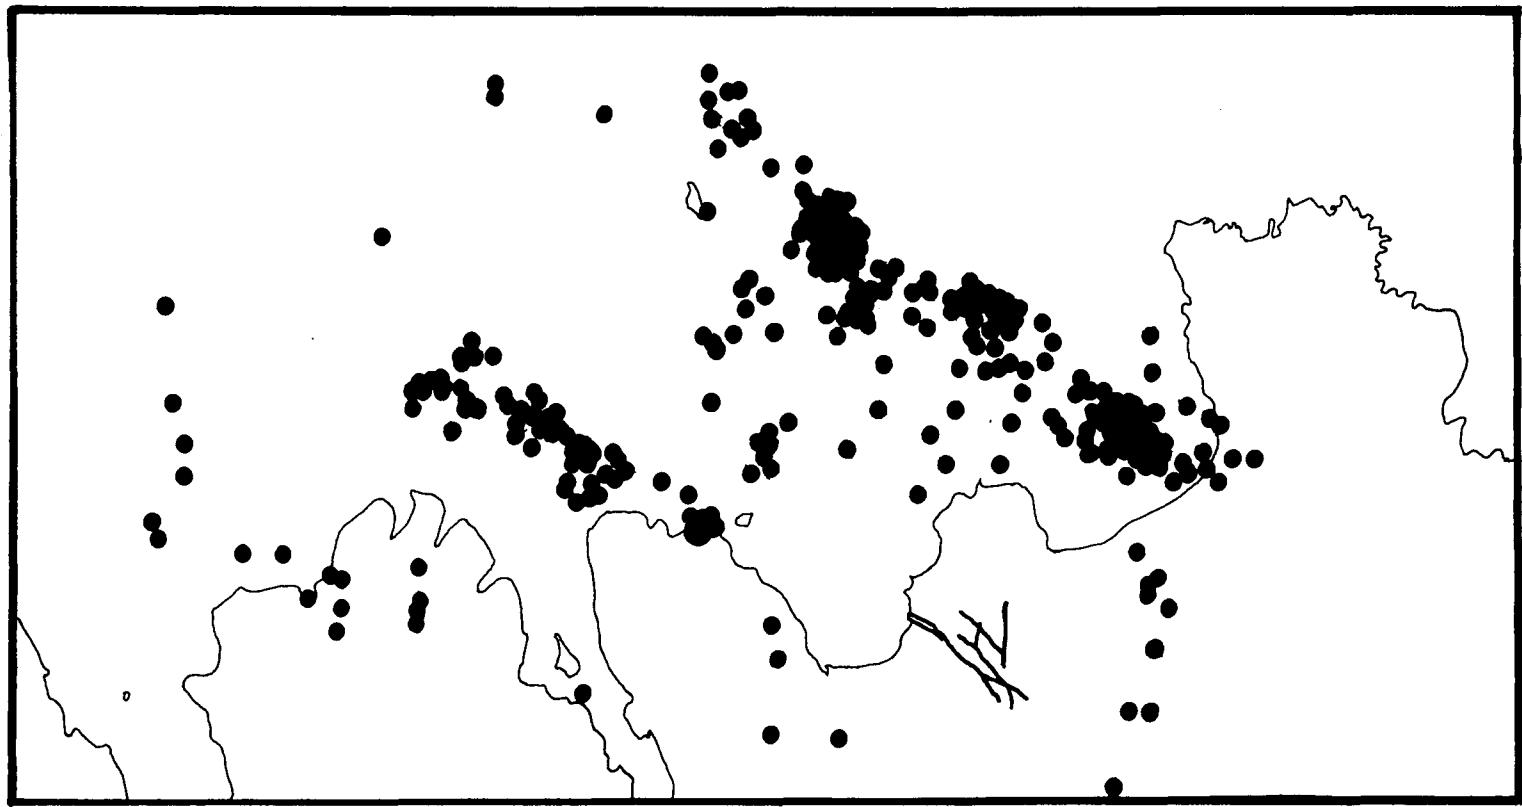
Mynd 2: Upptök jarðskjálfta fyrir Norðurlandi 1982-1985. Hver punktur táknað einn skjálfta. Á sunnanverðu Tjörnesi eru svonefnd Húsavíkurmisgengi merkt inn.

Greina má þrjár meginbrotalínur a) Grímey - Öxarfjörður. b) Mynni Eyjafjarðar - Flatey og í beinu framhaldi Húsavíkurmisgengin. Hluti þessarar línu var ekki virkur 1982-1985. c) Hrísey - Fljót, sem var lítið virk á þessum árum. (Páll Einarsson og Kristján Sæmundsson 1987).

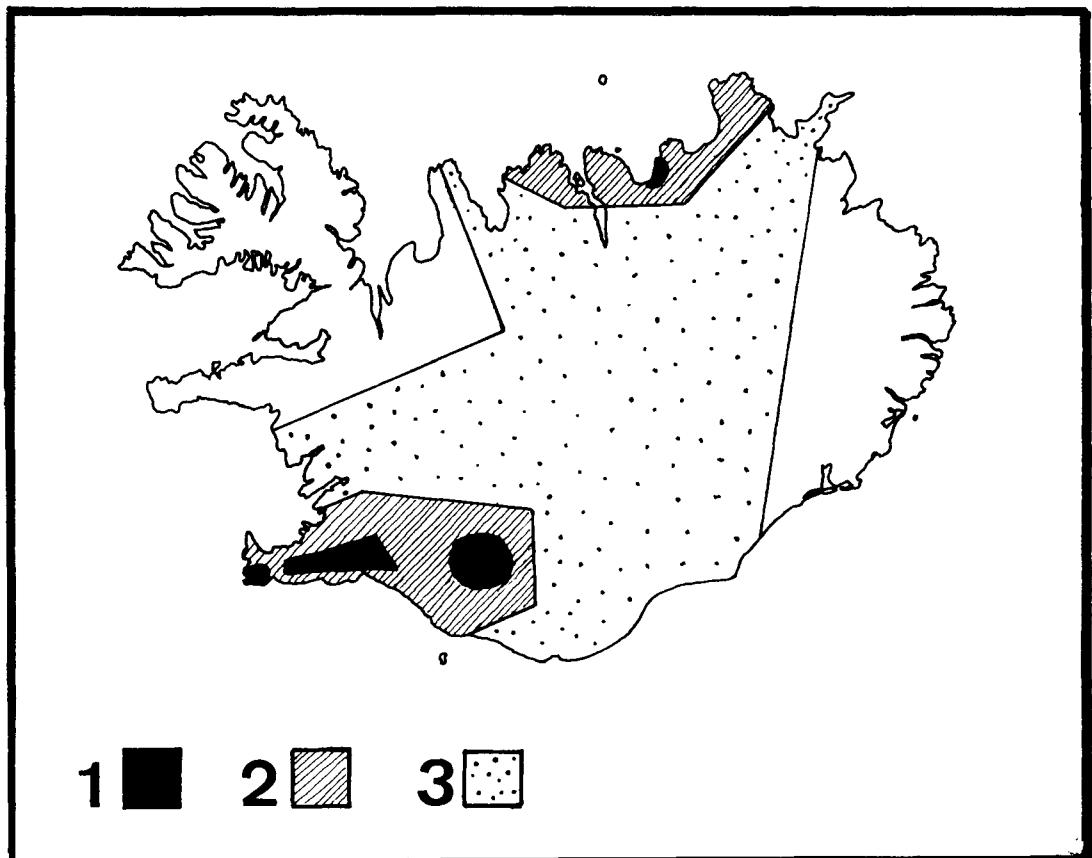
Mynd 3: Jarðskjálftahættusvæði á Íslandi (Eysteinn Tryggvasson ofl. 1958). 1) Mest hætta, miklar kröfur gerðar til bygginga (170 cm/sec^2). 2) Talsverð hætta (80 cm/sec^2). 3) Lítill hætta (30 cm/sec^2).

Ef hugsað er til langs tíma er þetta virka brotabelti og jarðskjálftarnir sem fylgja því einhver stærsta ógnun við byggðina á Húsavík. Þetta er ástæðan til að Húsavíkursvæðinu er skipað á bekk með mestu jarðskjálftahættusvæðum landsins (Eysteinn Tryggvason ofl. 1958) (sjá myndir 3 og 4).

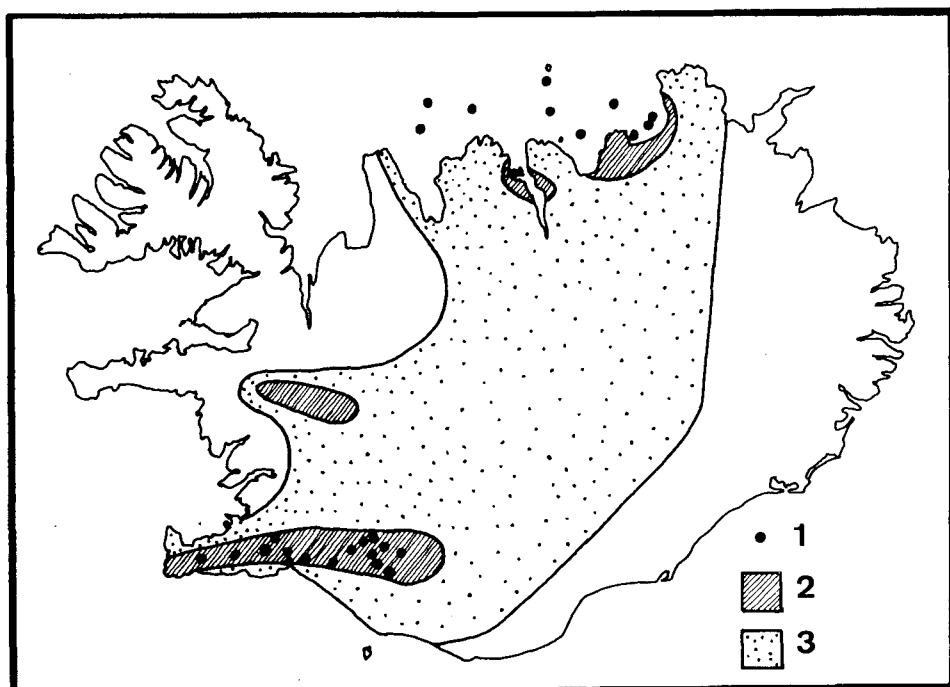
Mynd 4: Kort af jarðskjálftasvæðum á Íslandi. 1) Upptök þekktra jarðskjálfta stærri en 6 á Richter frá 1700. 2) Sterkir skjálftar. 3) Vægir skjálftar. (Porleifur Einarsson og Guðmundur Ó. Ingvarsson 1981).

Vitað er um stóra jarðskjálfta (6-7 Richter) á Skjálfsanda (sjá mynd 4) (Eysteinn Tryggvason ofl. 1958, Sveinbjörn Björnsson 1975, Sveinbjörn Björnsson og Páll Einarsson 1981). Þessir stóru skjálftar eru ekki mjög algengir miðað við mannsæfi. Einn varð 1755 og annar 1872 (Póroddur F. Póroddsson 1984). Lýsingar á áhrifum skjálftanna má lesa hjá Þorvaldi Thoroddsen (1905) og Þóroddi F. Póroddssyni (1984). Sumar lýsinganna eru eftir menn sem voru á Húsavík þegar skjálftarnir gengu yfir, og gefa nokkuð góða hugmynd við hverju má búast við slíkar náttúruhamfarir. Þetta er ástæðan til þess að Húsavík og Skjálfsandavæðinu er skipað á bekk með Suðurlandsundirlendinu sem öðru af mestu jarðskjálftahættusvæðum landsins (sjá mynd 3) (Eysteinn Tryggvason ofl. 1958). Áhrifa jarðskjálfta gætir á mun stærra svæði en á brotalínunum sem þeir verða á. Nægir þar að benda á Kópaskerskjálftann 1976 og ástandssins á Kópaskeri eftir hann (Kristbjörn Benjaminsson ofl. 1976, Oddur Sigurðsson 1976). Sá skjálfti átti upptök sín í um 10km suðvestur af Kópaskeri. Stór skjálfti á Skjálfsanda gæti því haft mikil áhrif á Húsavík.

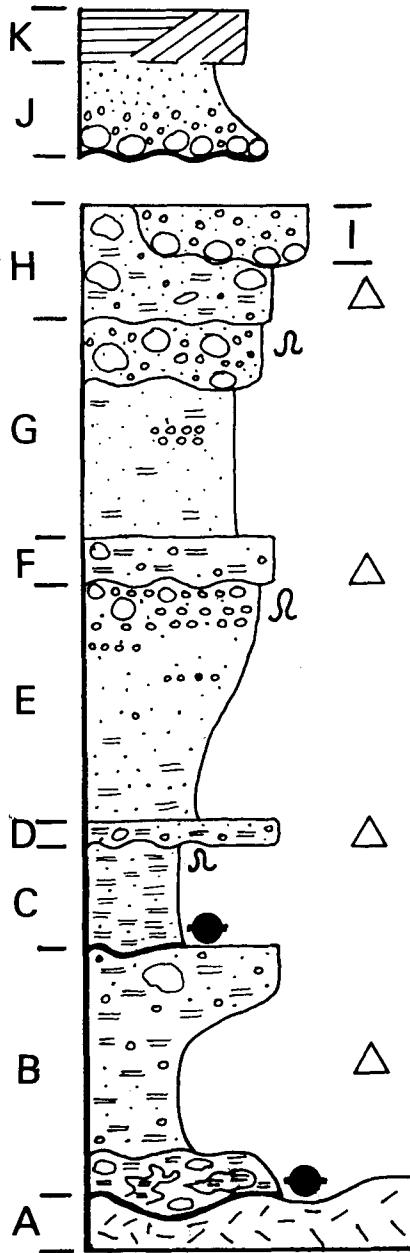
Mynd 5: Samsett jarðlagasnið af setlögunum í Húsavíkurbökkum. Skýringar á táknum eru gefnar á mynd 9, staðsetning sniða á korti 1 og einingum er lýst í kafla 7.1.

Mynd 5 er samsett snið af setlagasyrpunni í Húsavíkurbökkum, ásamt upplýsingum um gerð og hörku setlaganna. Á mynd 6, sem er langsnið af bökkunum má í grófum dráttum sjá legu hinna mismunandi seteingina. Skifting bakkanna eftir aldri sést á mynd 7. Þar kemur í ljós að hægt er að greina að fjóra aldurshópa jarðmyndana. Elstur er berggrunnur (eining A). Hann finnstaður og syðst í bökkunum og í Kaldbakshöfða. Ofan á berggrunninum eru hörd samlímd setlög sem mynduð eru í jöklauhmverfi (eining B). Sennilega tengjast þessi setlög samskonar myndunum sem finnast í efri hluta Húsavíkurhöfða og viðar á suðurhluta Tjörness. Miðhluti bakkanna er gerður úr lausum setlögum frá síðjökultíma. Þar skiftast á sjávarset, jökulárset og jökulruðningur (eininger C, D, E, F, G OG H). Yngstu setlögin eru eru jökulárset frá lokum síðjökultíma og byrjun nútíma (eininger I og J). Þau finnast sums staðar efst í bökkunum (eining I), en aðallega undir Haukamýri (eining J). Ofan á bökkunum finnast jarðvegur með öskulögum. Í Haukamýri hefur myndast mór (eining K).

Tafla 1 og myndir 5 og 8 gefa yfirlit um hörku eininganna og mögulegar skýringar á henni. Einnig er reynt að meta hrunhættu eininganna. Þar skifta fleiri atriði máli en harka og samlíming, svo sem staðsetning í bökkunum, bratti og halli undirlags svo og lagsins sjálfs.

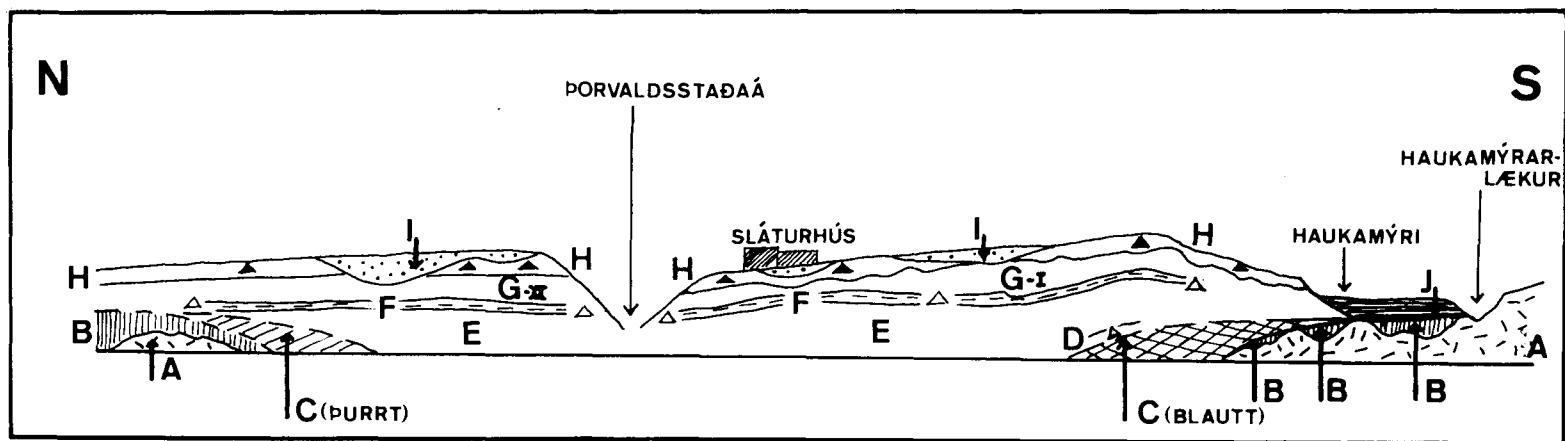
Mynd 6: Gróft langsnsið af setlögunum í Húsavíkurbökkum. Einingum er lýst í kafla 7.1.

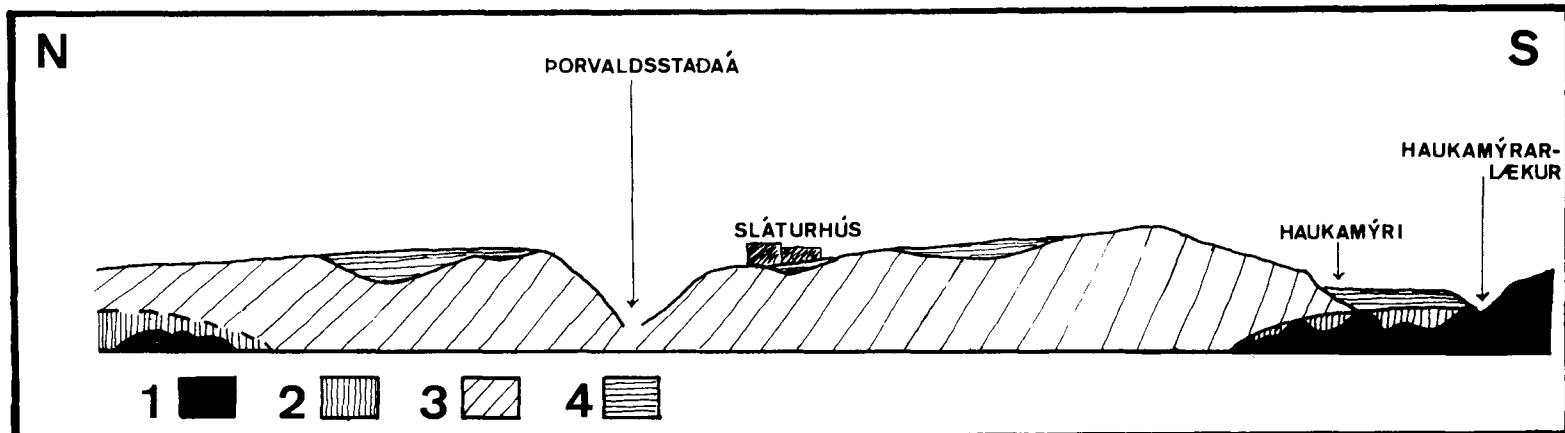
Mynd 7: Aldursafstaða jarðлага í Húsavíkurbökkum. 1) Elst, bólstrabrotaberg af Grjóthálsmyndun (eining A). 2) Næst elst, jökulbergsmyndanir (eining B). 3) Setlög frá síðjökultíma (einingar C,D,E,F,G og H). 4) Setlög frá lokum síðjökultíma og byrjun nútíma (einingar I og J).

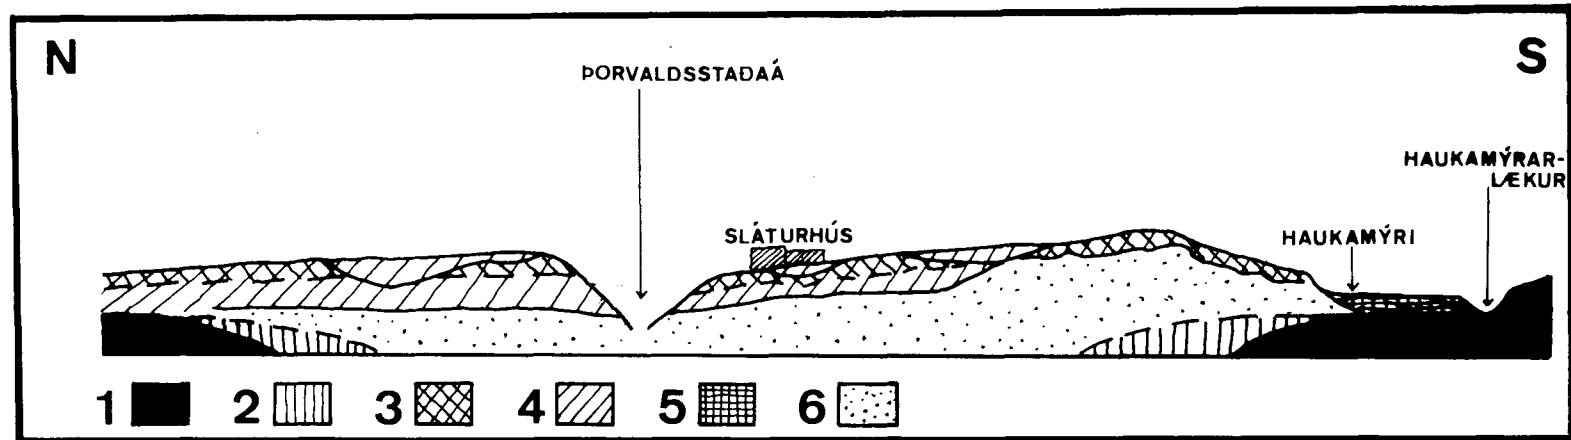
Mynd 8: Hörkudreifing í Húsavíkurbökkum. 1) Hart, samlímt. 2) Pétt. 3) Hálshardnað. 4) Hálflaust. 5) Samlímt af mýrarrauða. 6) Laust.

Mynd 8 gefur yfirlit um hörkudreyfingu og hrunhættu í bökkunum. Hrunhætta er mest þar sem sandlögin eru þykkt, syðst í bökkunum, rétt norðan við áhrifasvæði jarðfallsins. Sandlögin eru þar algerlega óhörfnuð og svo laus að þau gefa eftir undan minnsta álagi. Talið er að hægt jarðskrið sé um efri mörk þéttu blauta siltsins (eining C). Skriðfletir myndist um lagamótin og við aukið farg ofan á bakkana verði þeir enn virkari. Hrun verður úr bökkunum á þann hátt að stór stykki eða flök af sandlögum skriða fram og hrynda yfir siltið. Skriðuorið teygir sig lengst inn, efst í bökkunum, þannig að bakkabréðan færst sifellt austar. Með tíð og tíma ætti því að myndast vægur slakki til austurs. Það er þó háð því að ekkert rjúfist af siltlaginu neðst í bökkunum, en það gerist við mikinn sjávargang. Hrun og skriður á þessu svæði geta orðið af sjálfu sér. Til vitnis um það eru hálfrónir skriðuor rétt norðan við jarðfallssvæði. Nýjasta skriðan hefur sennilega orsakast af titringi frá umferð vegna þvottaplans á bakkabréðaninni. Jarðskjálftar geta auðveldlega komið af stað hruni og skriðum á þessu svæði. Það er því nauðsynlegt að banna umferð og öll umsvif frammi á bakkabréðaninni á þessu svæði. Til að leysa hrunvandamálið til frambúðar verður að minnka bratta sandlaganna og búa til afluðandi brekku. Samhliða þessu þarf að koma í veg fyrir að sjór éti sig neðst inn í siltið. Varnargarður eins og sá sem nú er í smíðum virðist auðveldasta lausnin.

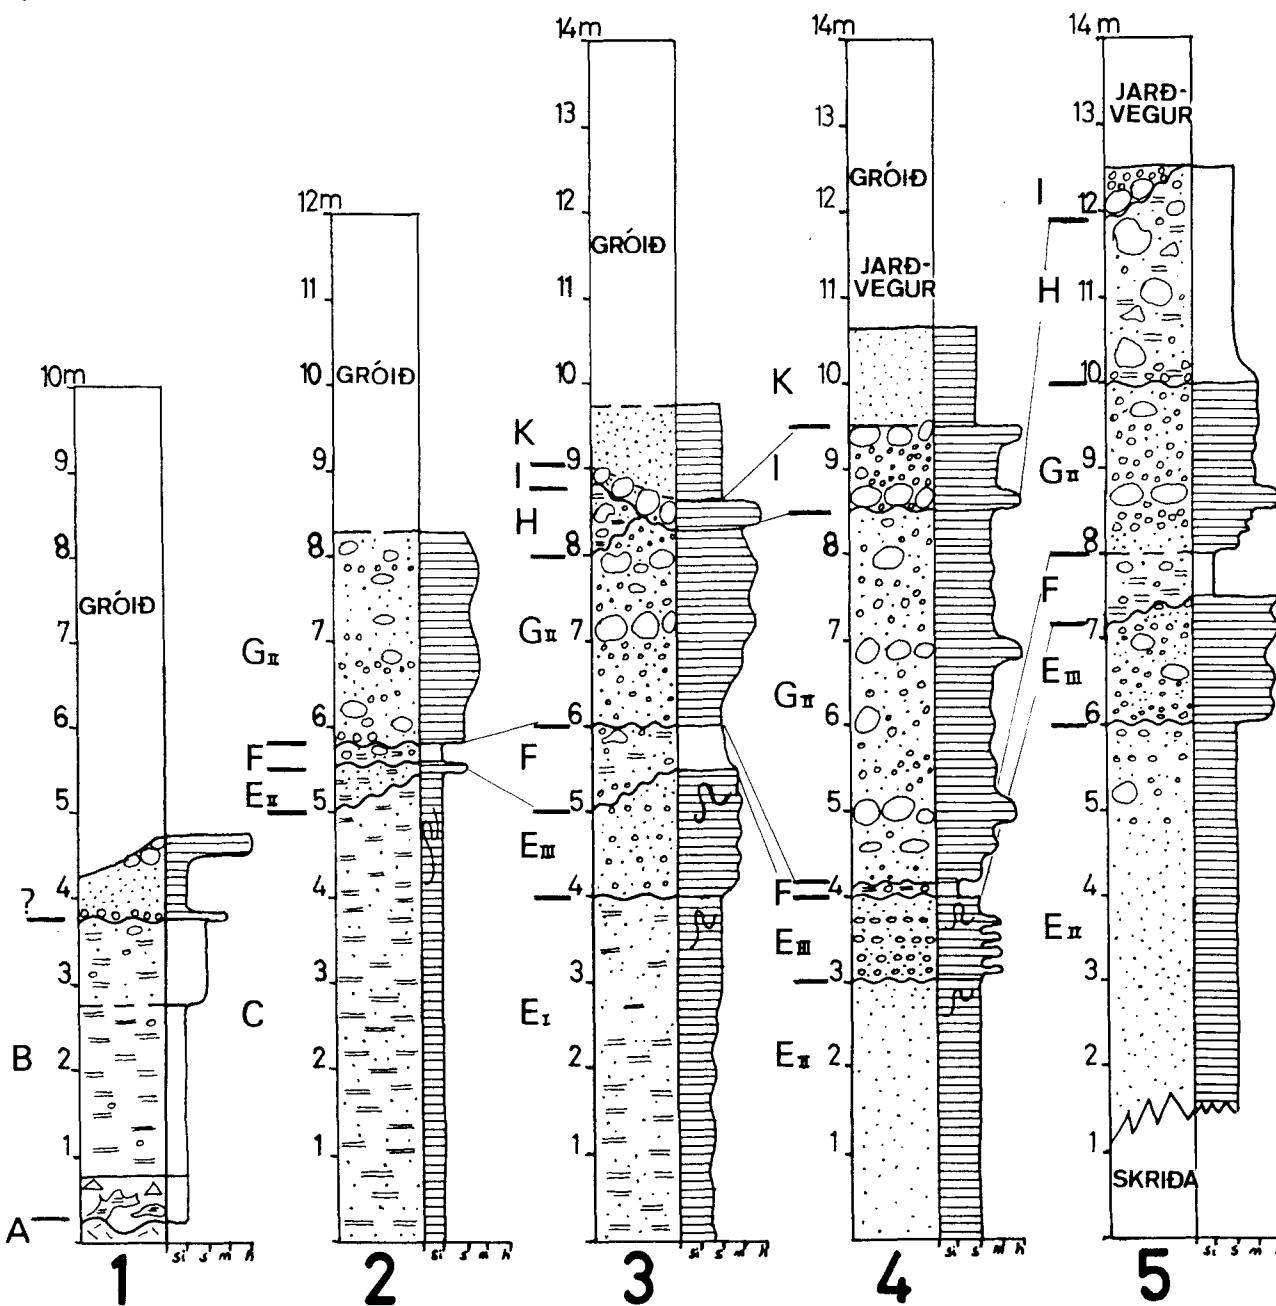
Mynd 9: Snið í Húsavíkurbakka norðan við Þorvaldstaðaá. Staðsettning sniða er gefin á korti 1.
Lýsingar á einingum er í kalla 7.1.

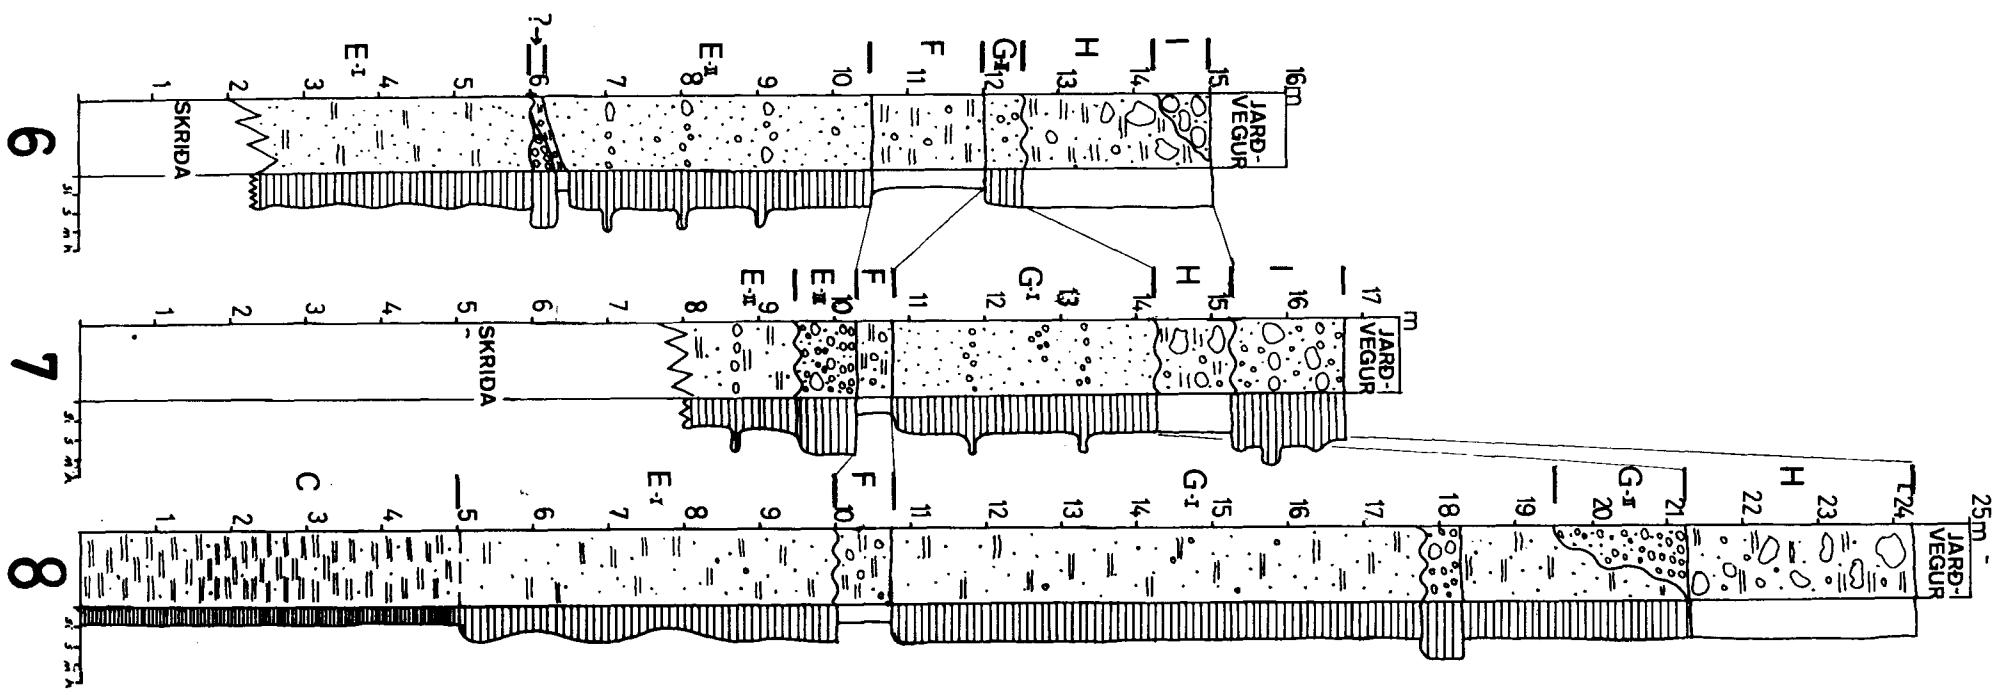
Mynd 10: Snið í Húsavíkurbakka milli Þorvaldstaðaár og Haukamýrar. Skýringar eru á mynd 9. Staðsetning sniða er gefin á korti 1 og lýsingar á einingum eru í kafla 7.1.

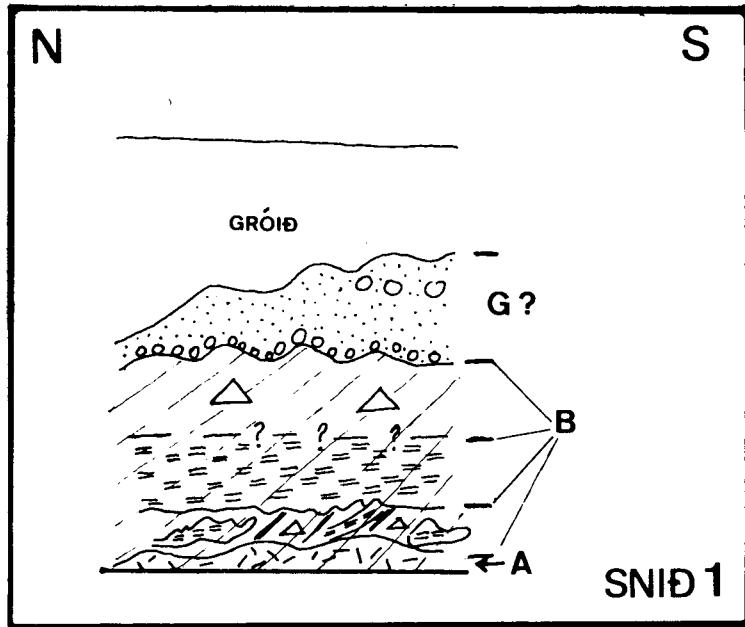
Mynd 11: Riss af Húsavíkurbökkum við snið 1 (sjá mynd 9). Staðsetning sniðsins er gefin á korti 1. Setlögunum er skift í einingar í samræmi við lýsingu í kafla 7.1.

Í sniði 1 (sjá mynd 11) er samsetning setlaganna eftirfarandi. Neðst er sandríkt jökulberg (tillit) með óreglulegum pokum og æðum af einsleitum siltsteini. Siltsteinsæðarnar eru hreyfðar og feldar og virðist sem sumar þeirra hafi verið pressaðar inn í jökulbergið samhliða myndun. Hugsanlegt er að hér sé um bæði flæði- og fellingarstrúktúra að ræða og setumhverfi hafi verið vatnsósa við myndun. Setmyndun og fellingarhreyfingar gætu hafa verið nokkurn vegin samtímis. Íblendi (clasts) í jökulbergshluta er kantað og máð. Það er fyrst og fremst möl og smáir steinar auk nokkurra stórra hnnullunga. Þykkt þessa lags er upp undir 0.5m og eru skil við lagid ofan við skörp. Það lag er strúktúlaus einsleitur silt/leirsteinn með fáum smáum völdum. Þykkt er ca. 2.0m og efri mörk eru ógreinileg. Ofan á þetta leggst sandríkt jökulberg (tillit). Íblendi er lítið að magni. Þykkt er ca. 1.0m, en opna er slæm vegna hruns ofan frá og gróðurþekju. Toppurinn á jökulberginu er greinilegur rofflötur, og um hann er eyða (hiatus) sem vitnar um aldursmun milli eininga undir og ofan við. Setharkan og samlímingin veldur því að rétt er að skoða þessi setlög sem eina heild með u.b.b. 4.0m heildarþykkt. Ofan við rofflötinn er laus sandur sem tengist yngri setlögun í jarðlagasýrpunni (eining G ?). Tengsl eru óljós vegna þess að efri hluti bakkanna er hér hulinn gróðri. Um rofflötinn sitrar grunnvatn sem gert hefur efstu cm hördú laganna gljúpa viðkomu. Hördú setlögin virðast vera meiri hluti bakkanna hér norðan við. Til norðurs er meiri hluti bakkanna gerður úr hördum setlögum. Til suðurs þynnast þau ört.

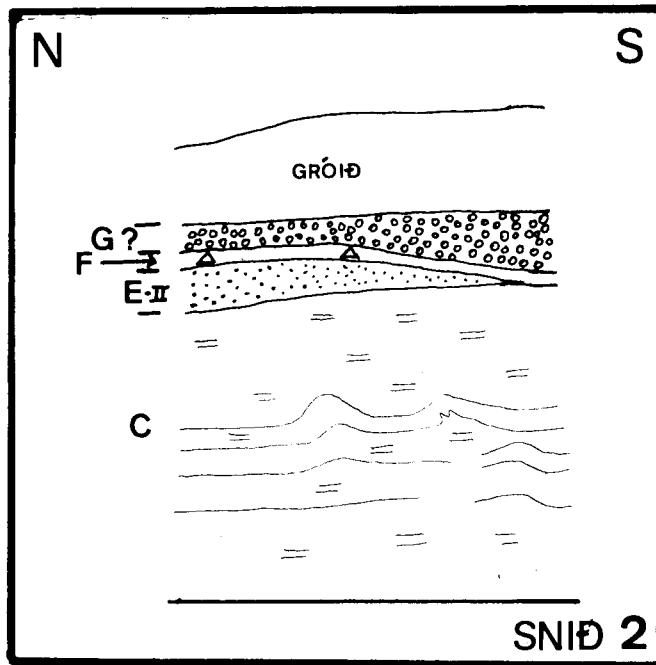
Mynd 12: Riss af Húsavíkurbökkum við snið 2 (sjá mynd 9). Staðsetning sniðsins er gefin á korti 1. Setlögunum er skift í einingar í samræmi við lýsingu í kafla 7.1. Fellingar sjást í einingu C.

(sjá mynd 12). Fellingarkraftur virðist hafa komið frá suðri. Ekki var tekið eftir fellingum í suðurhlutanum, en lagþynnurnar eru þar í veikum breiðum bugðum, sem allt eins gætu verið upprunalegar (prímerar). Í norðurhlutanum eru efri mörk við rofflöt sem tengdur er myndun yngri setлага í jarðlagasyrpunni. Ekki tókst að grafa fram örugg lagamót við snið 8, en þar virðast yngri setlög skriða fram yfir siltið. Undir Haukamýri er aftur á móti roflötur milli siltsins og setлага sem hugsanlega flokkast til einingar E-II (sjá mynd 20).

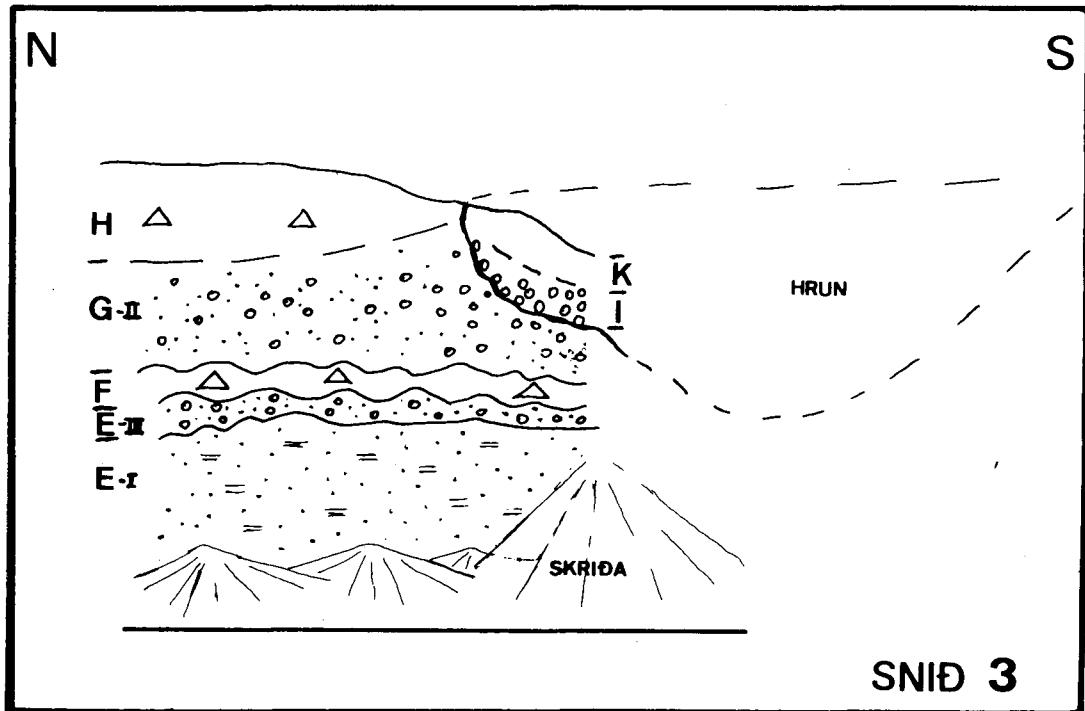
Mynd 13: Riss af Húsavíkurbökkum við snið 3 (sjá mynd 9). Staðsetning sniðsins er gefin á korti 1. Setlögunum er skift í einingar í samræmi við lýsingu í kafla 7.1.

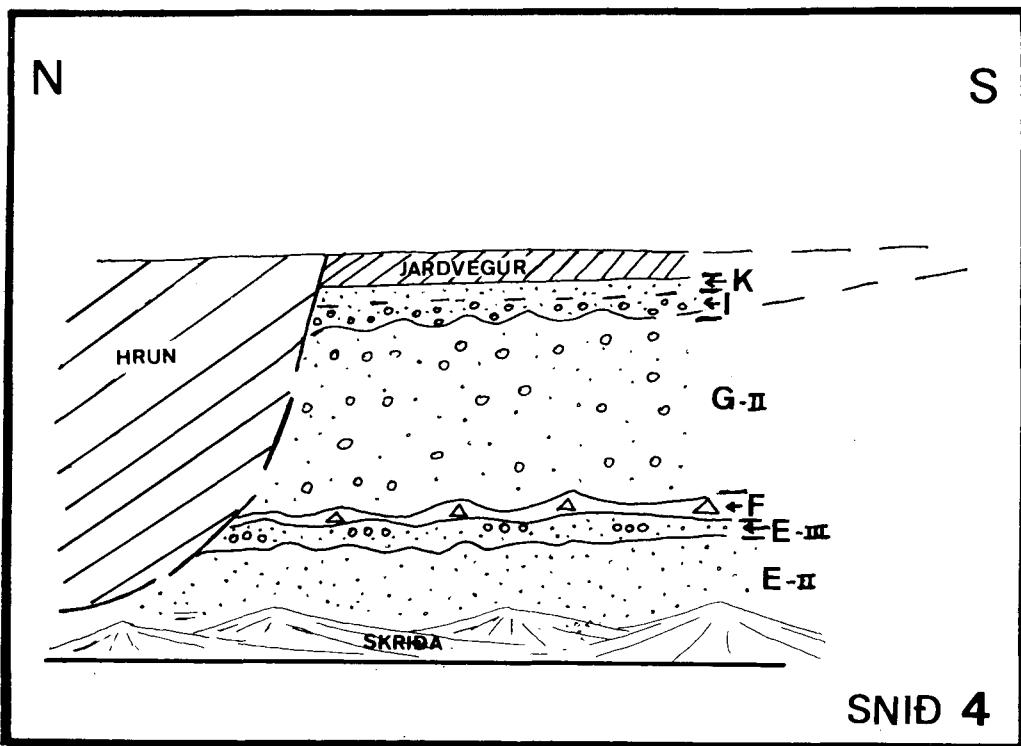
Mynd 14: Riss af Húsavíkurbökkum við snið 4 (sjá mynd 9). Staðsetning sniðsins er gefin á korti 1. Setlögunum er skift í einingar í samræmi við lýsingu í kafla 7.1.

EINING H: (sjá myndir 5,6,9,10,12,13,15,16,17,18 og 19) er jökulruðningur sem rekja má eftir í bökkunum. Í sniði 4 hefur hann þó verið rofinn í burtu (mynd 14). Víðast er hann 2.0-3.0m á þykkt. Jökulruðningurinn er silt- og sandríkur með tölverðu íblendi (clasts) af völum, steinum og hnnullungum. Völur eru flestar ávalar, en annað íblendi er kantað og náið. Jökulruðningurinn er ýmist strúktúrlaus eða sýnir tilhneigingu til lagskiftingar. Víða má sjá greinileg merki þess að jökkuninn hefur rofið eldri setlög og blandað því seti saman við það efni sem hann flutti með sér. Ruðningurinn er hálfharðnaður og myndar því oft lödréttu brún efst í bökkunum. Eining H er sandríkari og íblendi (clasts) er meira og stærra, en í jökulruðningnum í einingu F.

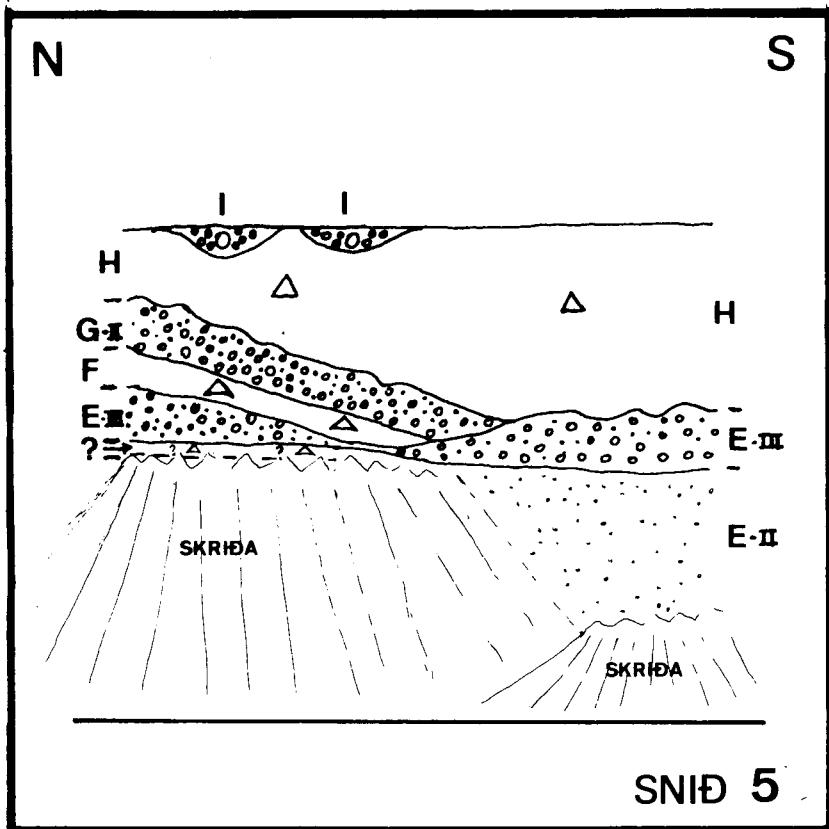
Mynd 15: Riss af Húsavíkurbökkum við snið 5 (sjá mynd 9). Staðsetning sniðsins er gefin á korti 1. Setlögunum er skift í einingar í samræmi við lýsingu í kafla 7.1.

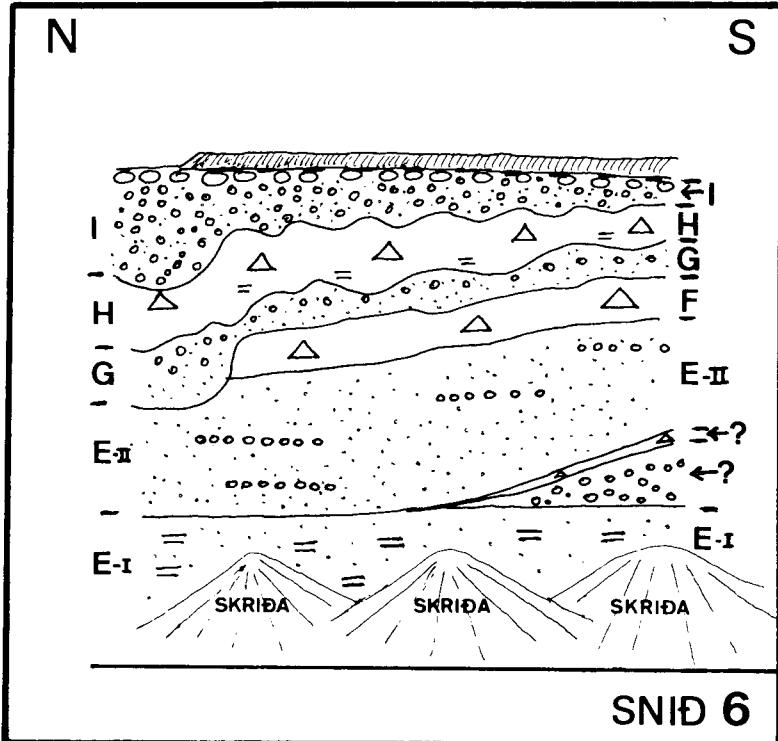
Mynd 16: Riss af Húsavíkurbökkum við snið 6 (sjá mynd 10). Staðsetning sniðsins er gefin á korti 1. Setlögunum er skift í einingar í samræmi við lýsingu í kafla 7.1.

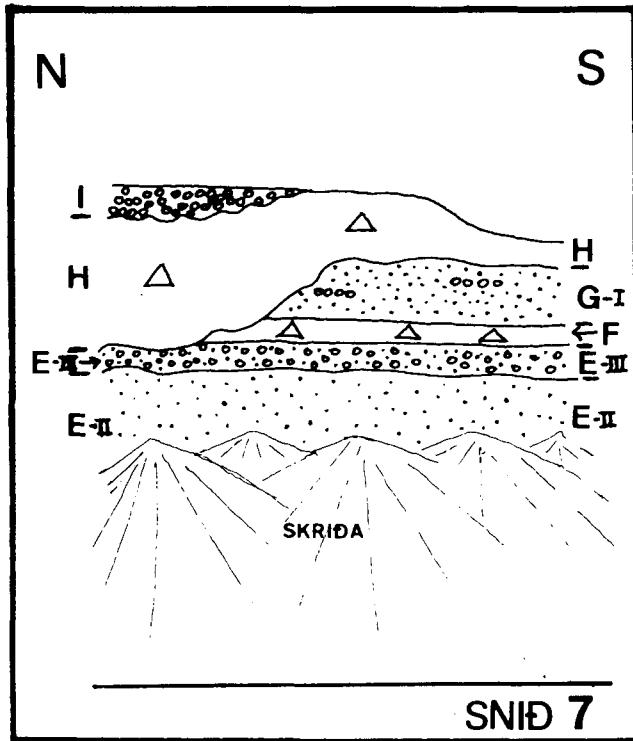
Mynd 17: Riss af Húsavíkurbökkum við snið 7 (sjá mynd 10). Staðsetning sniðsins er gefin á korti 1. Setlögunum er skift í einingar í samræmi við lýsingu í kafla 7.1.

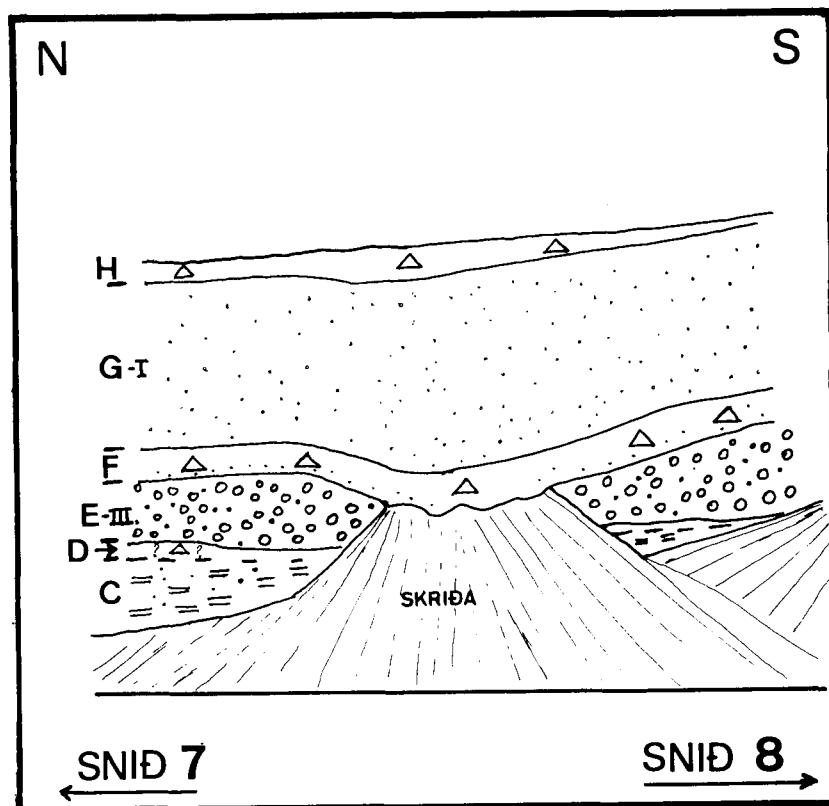
Mynd 18: Riss af Húsavíkurbökkum milli sniða 7 og 8. Svæðið er merkt sem aukasnið á korti 1. Setlögunum er skift í einingar í samræmi við lýsingu í kafla 7.1. Þetta er eini staðurinn þar sem tekið var eftir einingu D.

EINING D: (sjá myndir 5,6 og 18) milli sniða 7 og 8 var tekið eftir þunnu lagi (0.1-0.2m) sem hefur flest einkenni fingerðs jökulruðnings (diamikton) (sjá mynd 18). Undir því rétt sést í hart sandríkt silt, sem einfaldast virðist að tengja til suðurs í einingu C í sniði 8. Parna gæti verið kominn jökulruðningur frá jöklum sem þjappaði siltinu (einingu C) saman, mynd-aði rofflöt og feldi það. Jökulruðningurinn er hér talinn eining D.

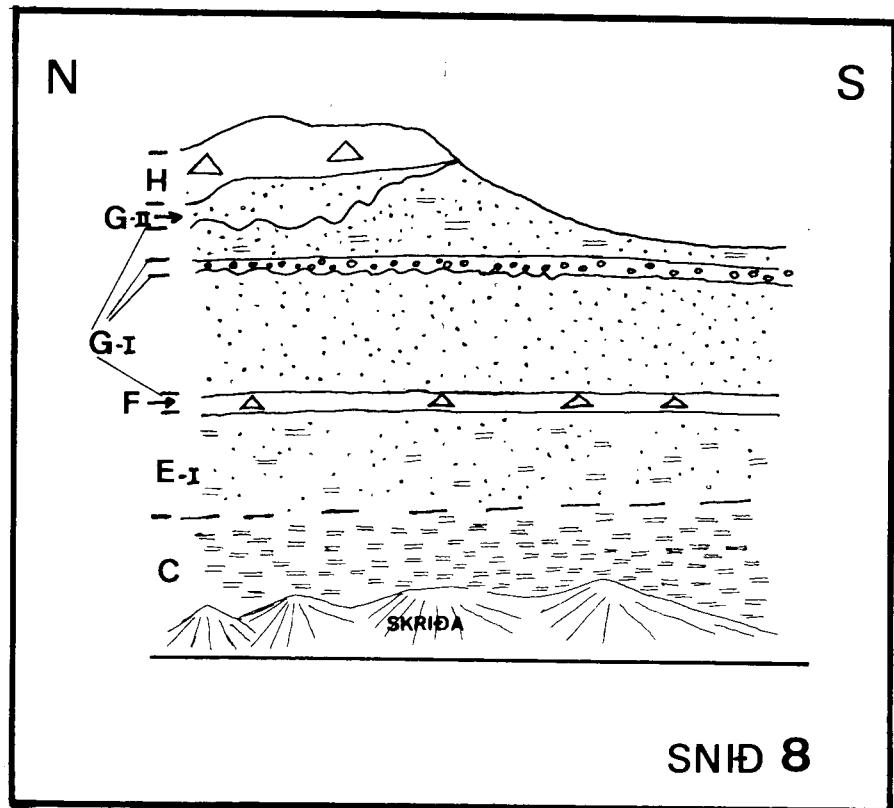
Mynd 19: Riss af Húsavíkurbökkum við sníð 8 (sjá mynd 10). Staðsetning sníðsins er gefin á korti 1. Setlögum er skift í einingar í samræmi við lýsingu í kafla 7.1.
