SKÝRSLA 3

**KÖNNUN Á JARÐFALLI VIÐ HAUKAMÝRI OG SETLÖGUM Í
HÚSAVÍKURBÖKKUM**

UNNIÐ FYRIR HÚSAVÍKURBÆ

AKUREYRI 1988

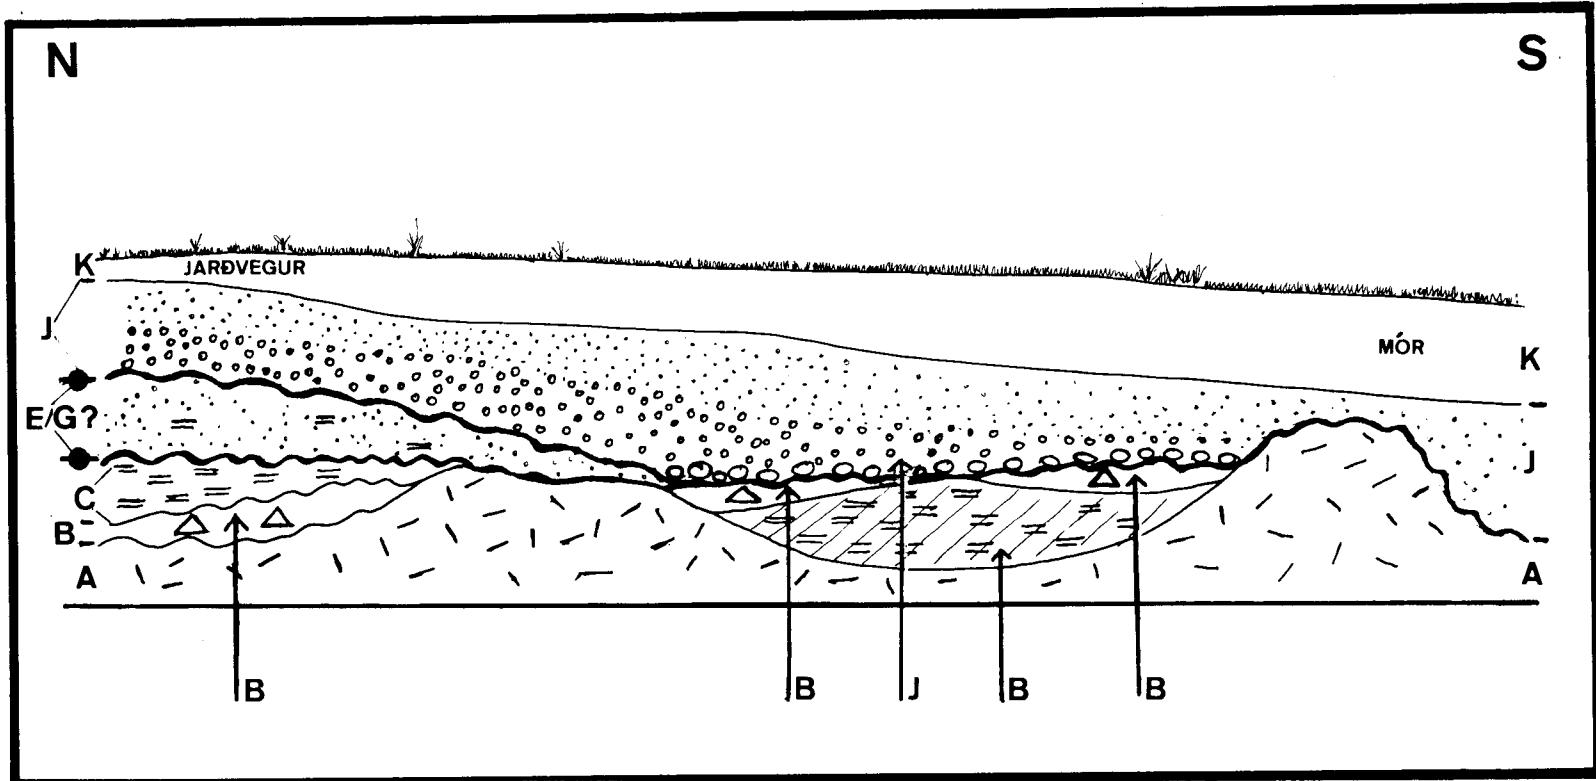
Mynd 20: Riss af bökkunum undir Haukamýri. Svæðið er afmarkað á korti 1. Setlögunum er skift í einingar í samræmi við lýsingu í kafla 7.1. Eining J finnst eingöngu á þessum stað. Roffletir eru merktir með breiðum línum og stórum punkti.

Viða í lægðum í berggrunnninn undir Haukamýri finnst lagþynnóttur/fínlagskiftur harður siltsteinn. Samlíming er viða komin það langt að réttara væri að tala um ummyndun. Í þeim tilvikum er erfitt að átta sig á hvað er upprunanleg lagskifting og útlit og hvað er nýmyndun vegna ummyndunar. Ofan á siltsteininum er hart samlímt jökulberg (tillit). Rofmörk eru milli laga. Efri mörk jökulbergsins eru greinilegur rofflötur. Til norðurs greinist rofflöturinn upp í two roffleti sem liggja milli yngri eininga í setlagasýrpunni. Af þessu má draga þá ályktun að þar hafi rof oftart en einu sinni náð niður að harða samlímda jökulberginu (sjá mynd 20).

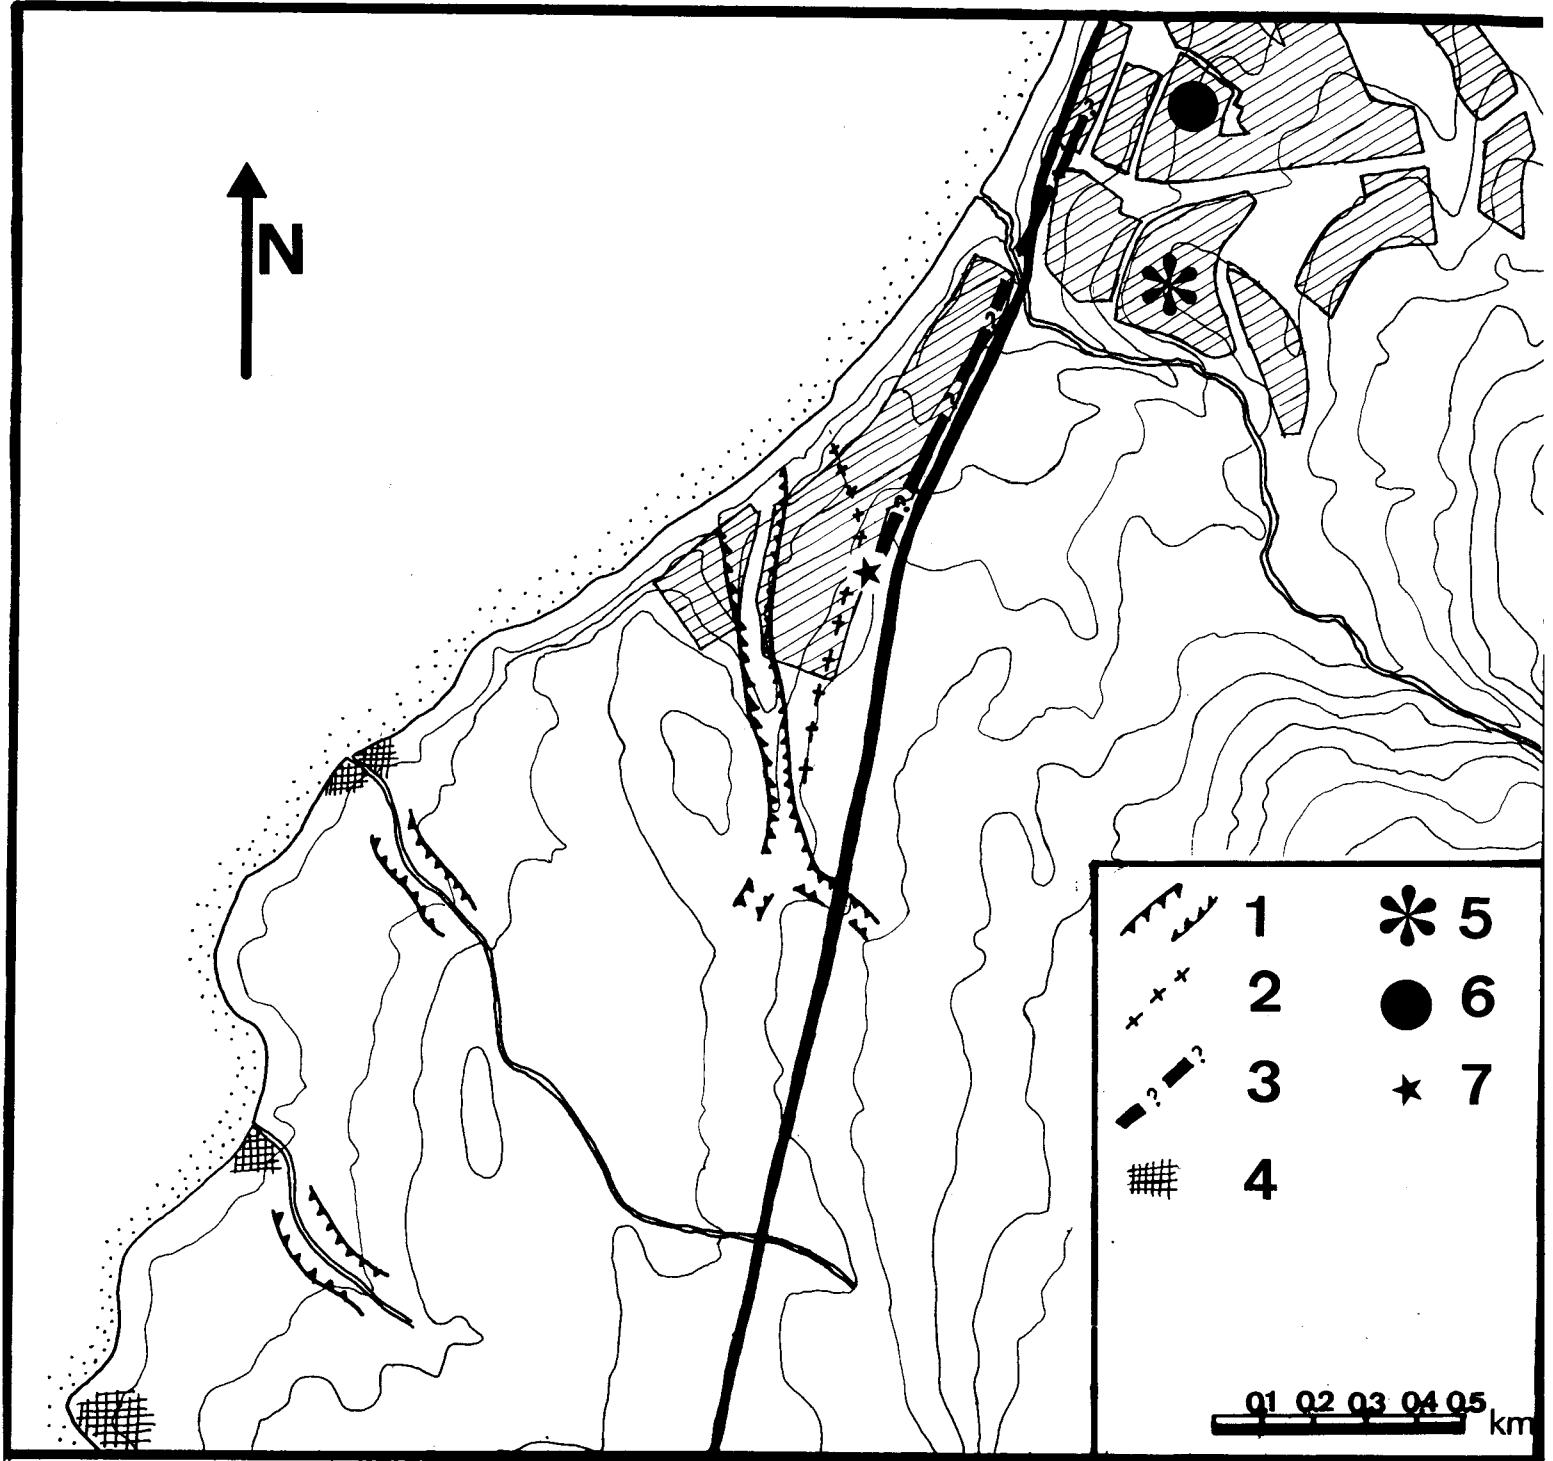
Mynd 21: Þurrir vatnsfarvegir við Haukamýri og sunnan Kaldbakshöfða (sjá kafla 7.2. og 7.3.). Farvegirnir eru grafnir af jökulám framan við jökuljaðar sem legið hefur sunnan Kaldbakshöfða. Á myndinni eru einnig gefnar staðsetningar nokkura jarðmyndana sem lýst er í kafla 7.2.

1) Farvegur, vatnsrás. 2) Sennileg brún eldri farvegs við Haukamýri. Þessi farvegur er eldri en jökulruðningur (eining H). 3) Brún hugsanlegrar setgildru. 4) Setmyndanir tengdar sjávarstöðu í 5-10m y.s. 5) Malarnám í Langholti. 6) Stórhóll (nú horfinn). 7) Gryfja í farvegsbrún austan Haukamýrar.

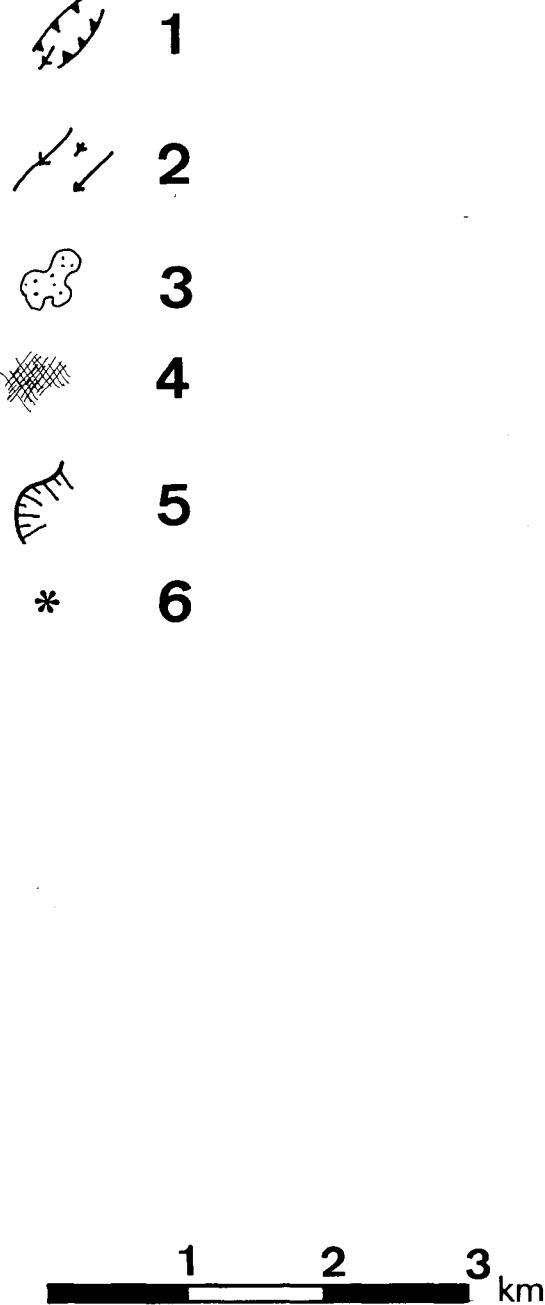
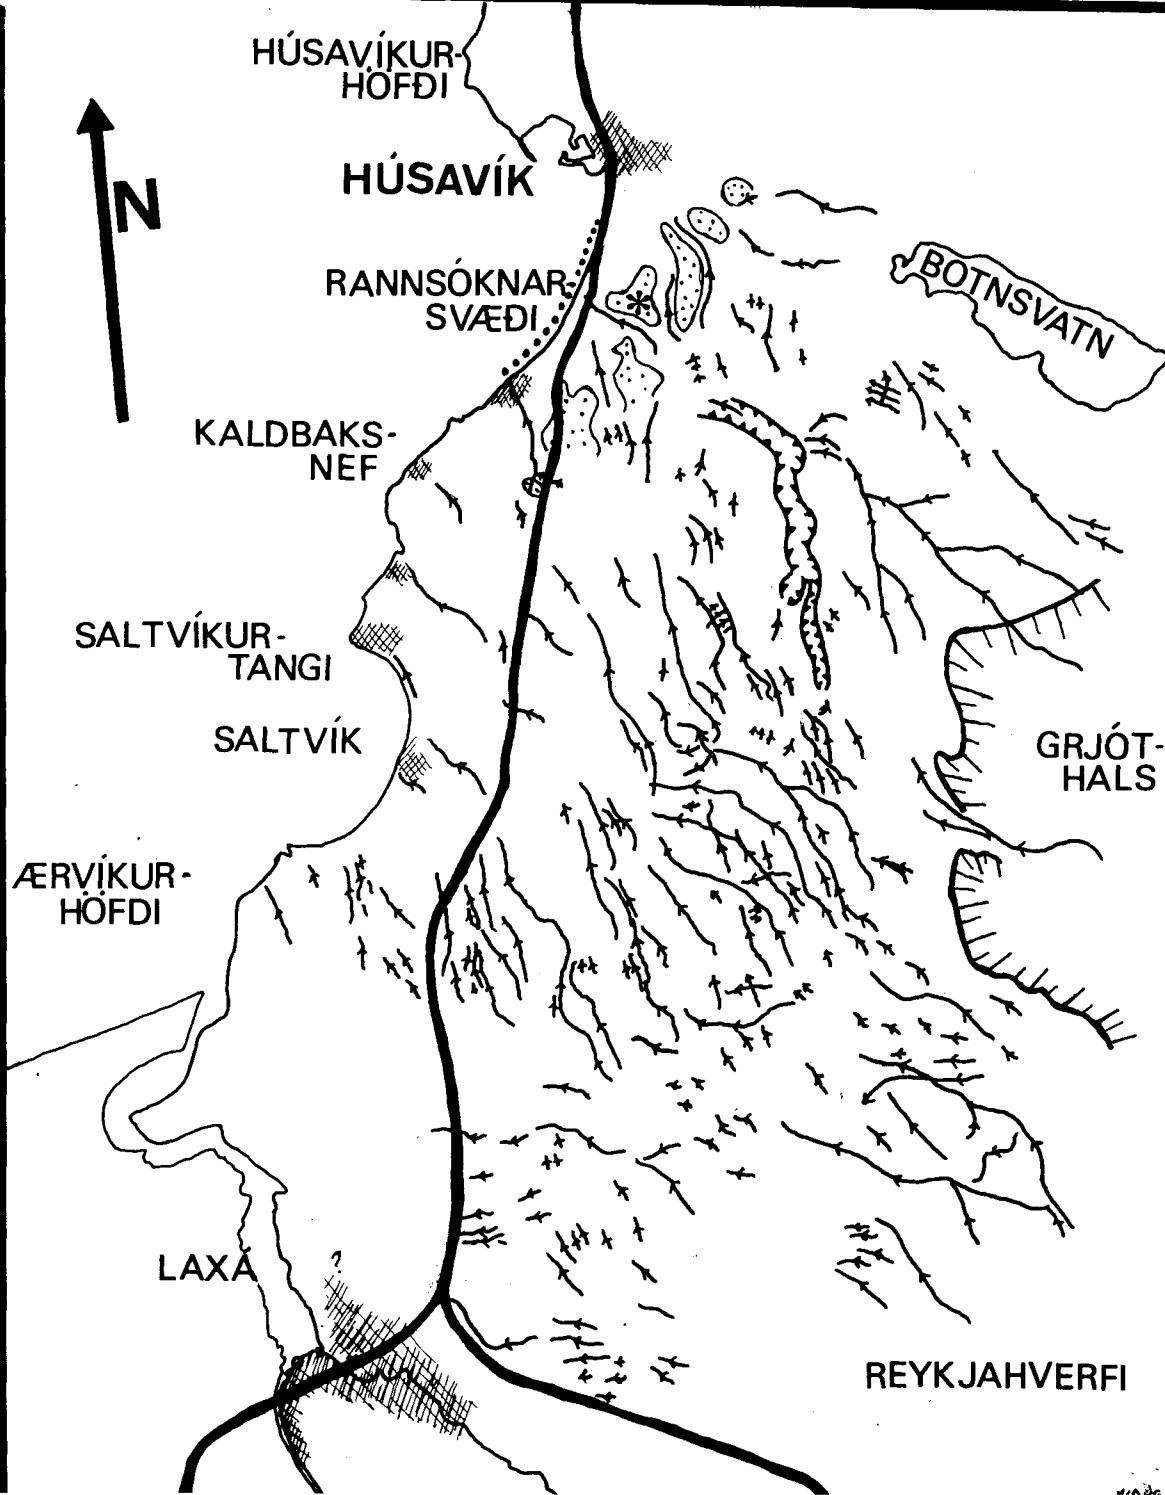
Mynd 22: Kort af þurum farvegum sunnan Húsavíkur. Farveginir eru grafnir af jökulán. Setmyndanir frá lokum síðjökultíma og eldri setmyndanir eru merktar inn. Kortið er teiknað eftir loftmyndum og er ónákvæmt. 1) Stór farvegur, gil ("Katlar"). 2) Farvegur, vatnsrás, jáðarrás. 3) Setmyndanir eldri en síðasta jöklumáras. 4) Setmyndanir við strandlínú i 5-20m y.s., sennilega frá lokum síðjökultíma. 5) Brún Grjótháls, vestan við brúnina er bergrunnur stöðu í um 50m y.s. Óseyrin er eldri en síðasta jöklumáras á svæðinu.
