NÁTTÚRUFRÆÐISTOFNUN NORDURLANDS
SKÝRSLA 5

SKRIÐUHÆTTA VIÐ DRAFLASTAÐI, SÖLVADAL Í
EYJAFJARÐARSÝSLU

AKUREYRI 1990

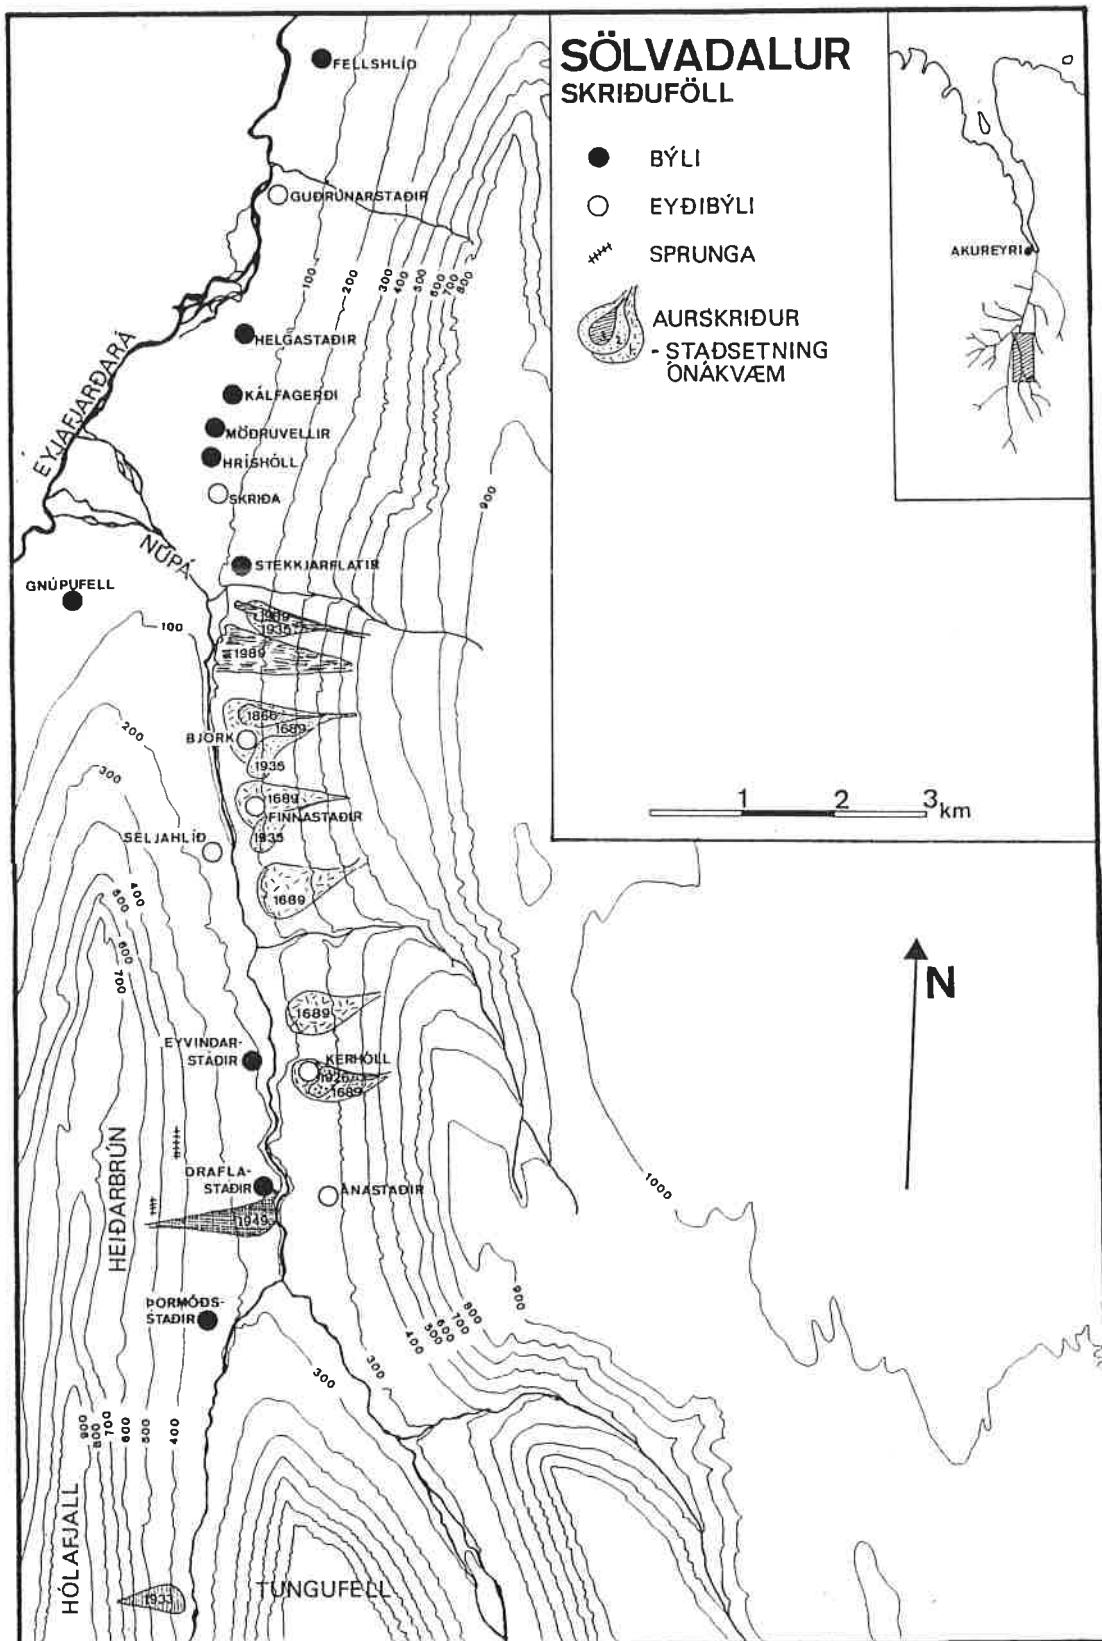
Mynd 1:

Samkvæmt skriðuannál Ólafs Jónssonar (1957) hafa eftirtaldar skriður fallið í Sölvadal (mynd 1):

Sprungur og rifur fundust í brekkunni neðan við efsta hjallann (mynd 1).

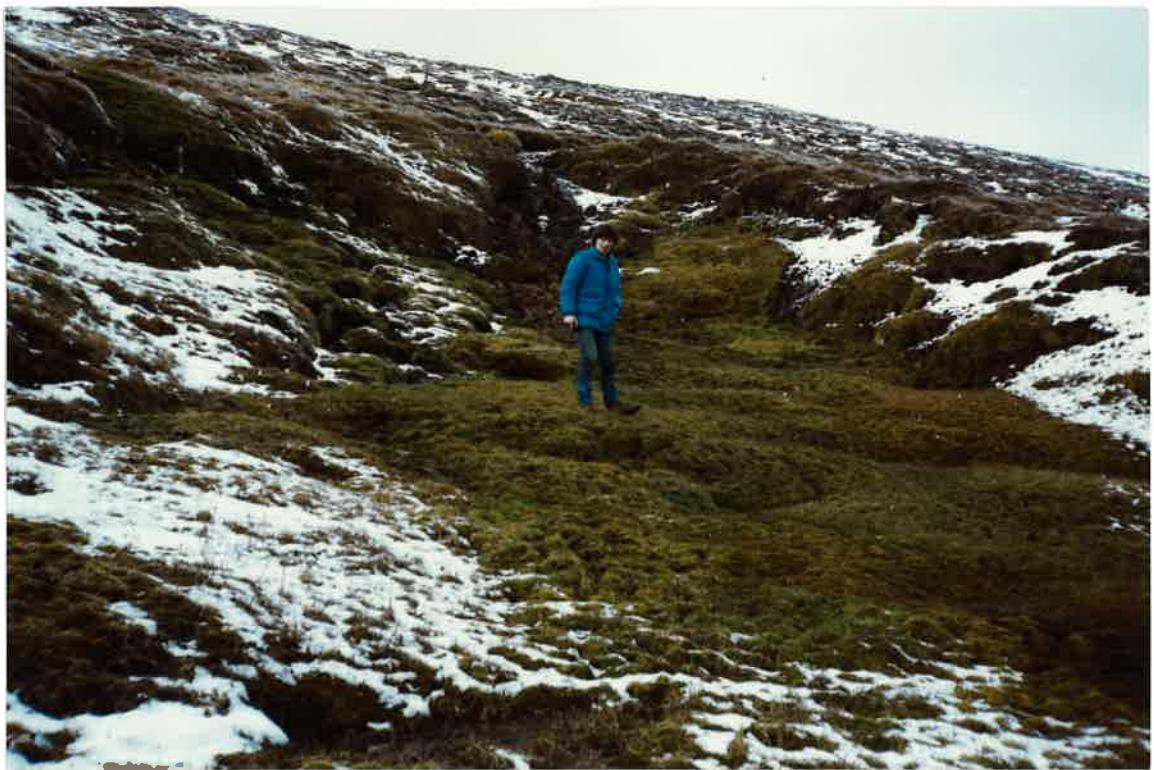
Á Draflastöðum eru sögusagnir um að að fornu hafi aurskriður fallið við bæinn, og ummerki þeirra séu hólar og mishæðir í túninu. Í ljósi þess að fjöldinn allur af uppgrónum skriðuorum finnst í fjalllinu upp af bænum er sennilegt að einhver fótur sé fyrir þessum þjóðsögum (mynd 2). Hvenær þessar skriður féllu er óþekkt og óvíst hvort nokkrar heimildir finnast um þær. Jarðabókin sem tekin var saman fyrir þetta svæði 1712 getur hvorki um skriður eða skriðuhættu í vestur hlíðum Sölvadals. Í Sýslu- og sóknarlýsingum Bókmennatafélagsins (1839-1854) segir aftur á móti: "Bæir allir í Sölvadal hafa fína landkosti, en liggja allir meir eður minna undir skemmdum af jarðföllum, skriðum og snjóflóðum." Í Lýsingu Eyjafjarðar (Steindór Steindórsson, 1949) er getið um að snjóflóð hafi orðið fé að bana á Draflastöðum snemma vetrar 1877.

Mynd 2: Fornt, uppgróið skriðuör, skammt norðan við upptök Draflastaðaskriðu.

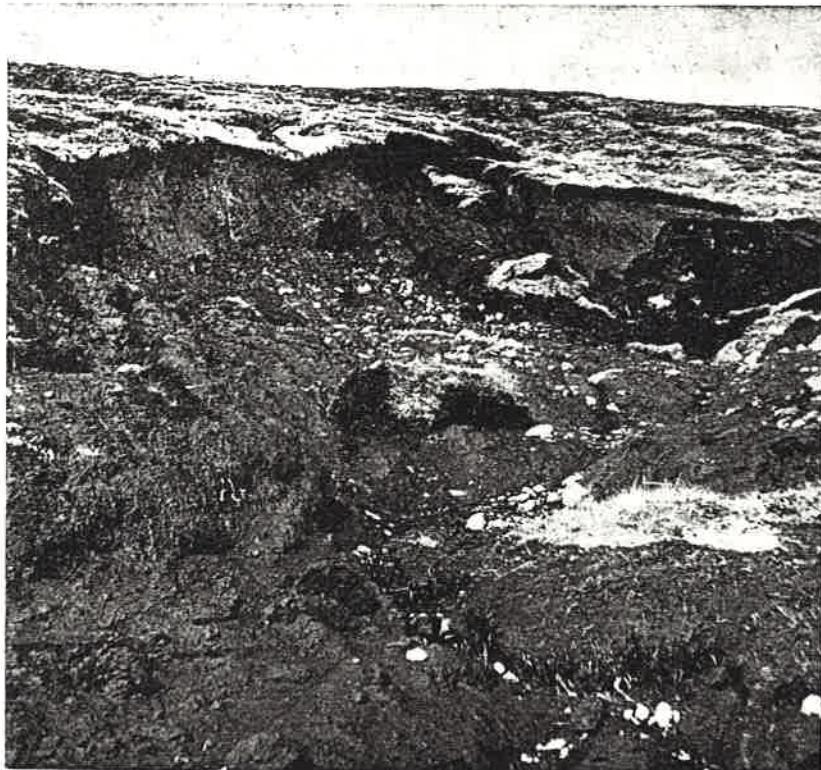
Mynd 3: Mynd frá Ólafi Jónssyni (1957).

Upptök skriðunnar voru örskammt neðan við Heiðarbrúnina (mynd 3), í 400-450m hæð yfir bæinn, en hann er í um 150m hæð yfir sjó. Þar sem skriðan hófst hafði aflöng valllendislægð legið út og suður eftir brekkunni. Hún gæti hafa orðið til við framsig eða jarðvegur sprungið án þess að framhlaup yrði. Í lægð þessari mun hafa legið hjarnskafl. Líklegt er, að undir skaflinum hafi jörðin verið bíð, þótt hlíðin í kring væri að mestu freðin. Vatnselgurinn fram af Heiðarbrúninni hefur fossað niður í skaflinn í lægðinni og í gegnum bíðan, gljúpan jarðveginn undir hjarninu, komist þannig undir frostskánina, uns jarðvegurinn sem þarna var um fjórir metrar á þykkt var orðinn gegnsósa og vatnsþrýstingur mjög mikill. Þá hefur sprungið fyrir um 30m breiðri spildu, en aðeins helmingur þessarar torfu hljóp fram. Örlítið neðar er stallur, líklega klettabelti hulið jarðvegi. Nokkur hluti af efsta framhlaupinu varð eftir þar, en neðan við stallinn hefur um 40m spilda spýst fram. Síðan hefur hlaupið farið ört breikkandi niður fjallshlíðina og rist geilar í jarðveginn, en stabbar standa á milli. Hefur skriðan farið yfir þá og talsvert út á barma geilanna sitt hvorum megin. Neðan við fjallshlíðina er breiður aflíðandi hjalli og á honum mýri. Þar var breidd hlaupsins 200-250m, og skárust þar niður tvær breiðar geilar, 1.5-2.0m á dýpt. Þarna lágu dreifð um allt hlaupsvæðið stór jarðvegsstykki, sem vafalaust hafa verið freðin, þegar hljóp, en mikið af slíkum frostbrotum bárust niður á tún. Sást á þeim, að jarðvegsklakinn í fjallinu hafði verið allt að 0.5m á þykkt. Neðan við hjallabréðina (hér er komið á breiðan tiltölulegan flatan hjalla sem bær og tún standa á) var breidd hlaupsins 220m. Þar er jarðvegurinn undir hlaupinu að mestu óhaggaður. Meðalþykkt hlaupsins á sléttlendinu, eftir að vatn seig úr því var um 0.5m.

144. mynd. *Upptök jarðskriðunnar á Draflastöðum.*
Dýpt gryfjunnar að ofan er um fjórir metrar.

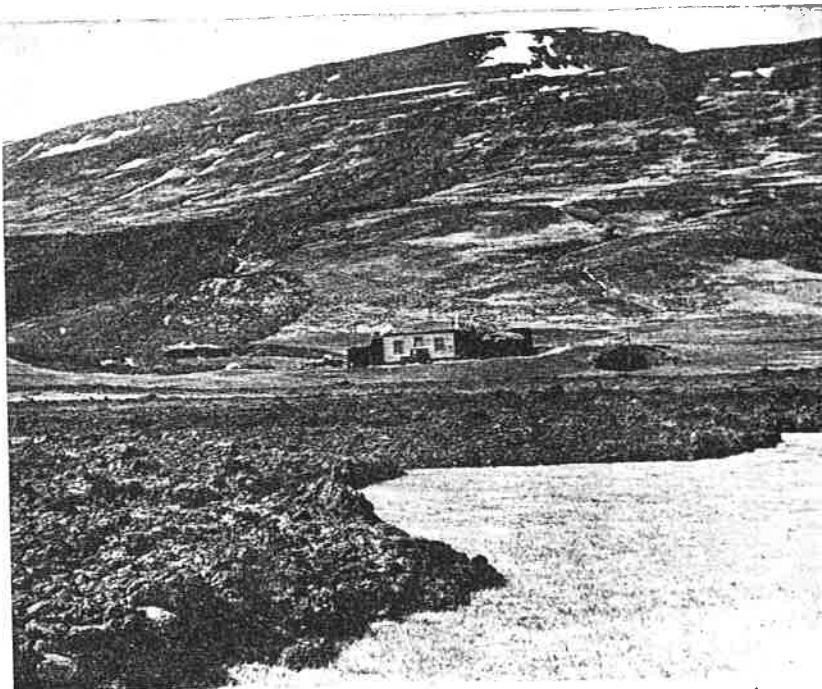
Mynd 4: Mynd frá Ólafi Jónssyni (1957).

Tók það þar yfir 9 ha. svæði. Allt hlaupið með hlaupfarinu mun hafa tekið yfir 50-60 ha. Athyglisvert við skriðuna var að varla sást steinn, svo talist gæti. Ekki munaði nema hársbreidd, að hlaupið lenti á bænum. Norðurjaðar þess nam við fjárhúsin ofan við bæinn, og lítil álma úr því gekk norður fyrir þau, nærrí heim að bæjarvegg, og fór yfir hluta af grunni hins nýja húss (mynd 4).

142. mynd. Jarðhlaupið á Draflastöðum.
Skriðufarið niður fjallshliðina sést, nokkuð af hláupinu suður af bænum og
endir skriðuálmunnar, sem rann norður á túnið, neðan við bæinn.

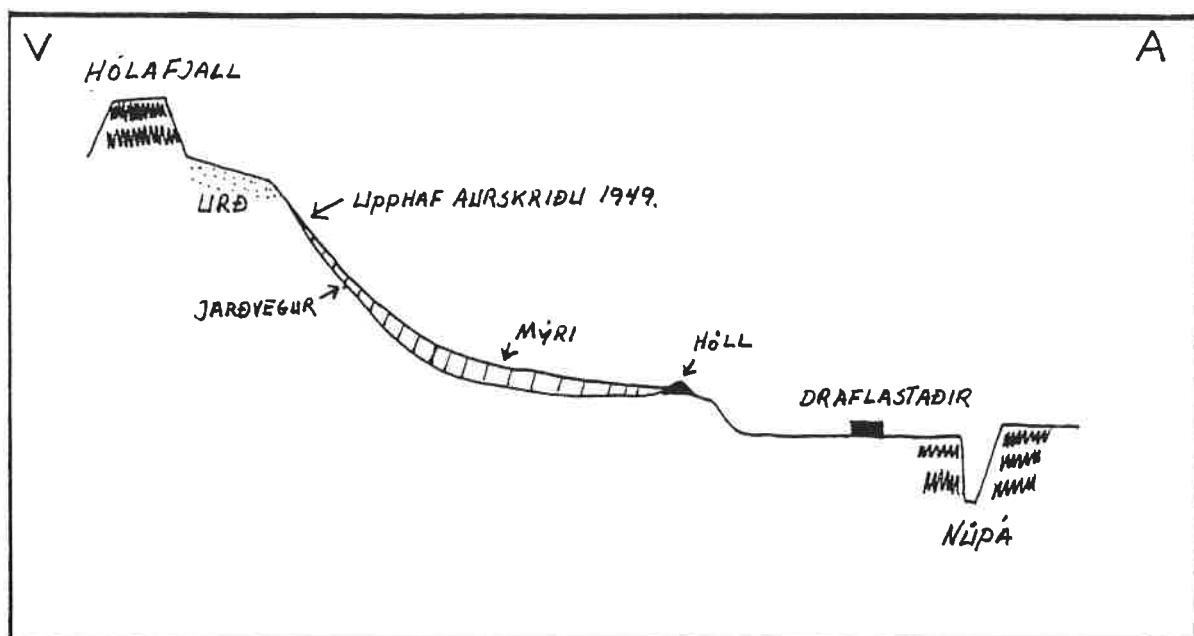
Við Draflastaði hagar svo til að bærinn stendur á miðri, frekar breiðri sléttu sem til austurs takmarkast af gljúfri Núpár (mynd 5). Vestur mörk sléttunnar er brattur hjalli, líklega gerður úr lausum jarðögum frá jökultíma. Bæjar- og

túnsléttan er alsett lágum hólum sem almenningur telur ummerki fornra aurskriða. Beint vestan við bæinn, miðja veggum milli hans og hjallabrunar, er mikil gryfja þar sem Vegagerðin hefur tekið möl en ekki gengið frá eftir sig. Ofan við hjallabrunina tekur við löng afliðandi brekka, en á henni er blaut hallamýri. Ofan við mýrina er brött brekka, sem neðan til er gróin en efst þakin urð. Fyrst í stað er í brekkunni þurr móajarðvegur en ofar er hún blaut. Það bendir til að talsvert af jarðvegi sé í brekkunni. Rifur eða sprungur sjást víða í brekkunni og í henni miðri átti Draflastaðaskriða sér upphaf. Ofan við brekkuna er sléttur hjalli þakinn urð, þar til klettabelti Hólafjalls taka við (mynd 5).

Mynd 5: Riss af aðstæðum í vestanverðum Sölvadal, við
Draflastaði.

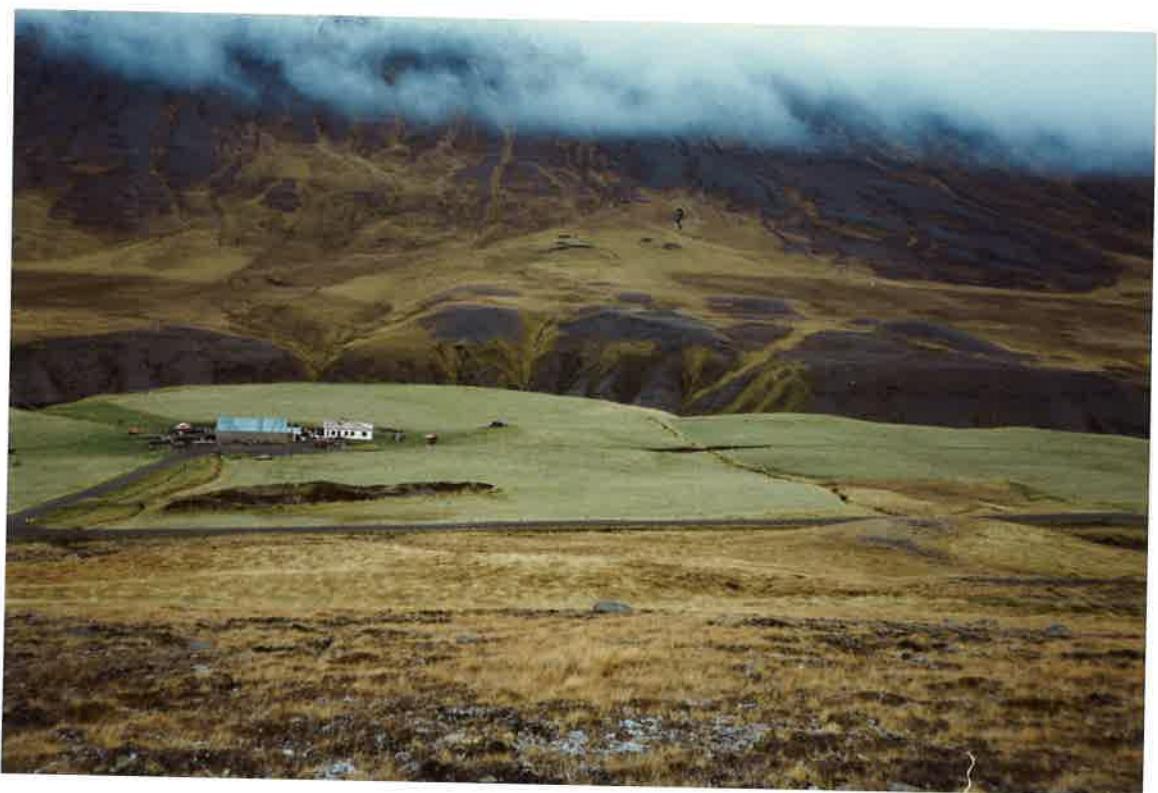
Á neðsta hjallanum, þeim sem er ofan við túnin og bæinn er lítill hóll (mynd 6). Þessi hóll er beint í vestur af bænum og hann er það hár að hann skapar náttúrulega vörn gegn skriðuföllum beint á bæinn. Hann gæti klofið venjulegar aurskriður og beint straumnum aðeins til norðurs og suðurs, þannig að skriðuhlaup færi ekki hindrunarlaust beint á bæinn. Ekki er víst að mikil vörn sé af hólnum ef skriða kæmi niður í loftköstum eins og Draflastaðaskriða virðist hafa gert. Það má velta því fyrir sér hvort það sé eingöngu tilviljun að bærinn stendur einmitt á þessum stað, í vari af hól. Sár reynsla hefur ef til vill hjálpað mönnum til að velja hentugasta bæjarstæðið, og bærinn hafi í aldanna rás ávalt verið reistur á sama stað. Að minnsta kosti var núverandi bær byggður á fornri bæjarstæði um 1950. Þetta atriði gæti verið að fróðlegt kanna.

Mynd 6: Séð úr vesturhlíð Sölvadals til Draflastaða.
Títtnefndur hóll er hægra megin á myndinni.

Styrkja má hólinn á neðstu hjallabréuninni þannig að hann verði enn frekari vörn fyrir bæinn. Grafa má skurði umhverfis hólinn og þannig stýra skriðum sem falla að honum. Ekki má loka efnisgryfjunni vestan við bæinn, frekar ætti að taka meira efni. Hugsanlega má ýta upp efni úr gryfjunni og gera garð á austur brúninni. Grafa má skurði og rásir á túninu umhverfis bænn og freista þess að beina aurskriðum frá bænum.

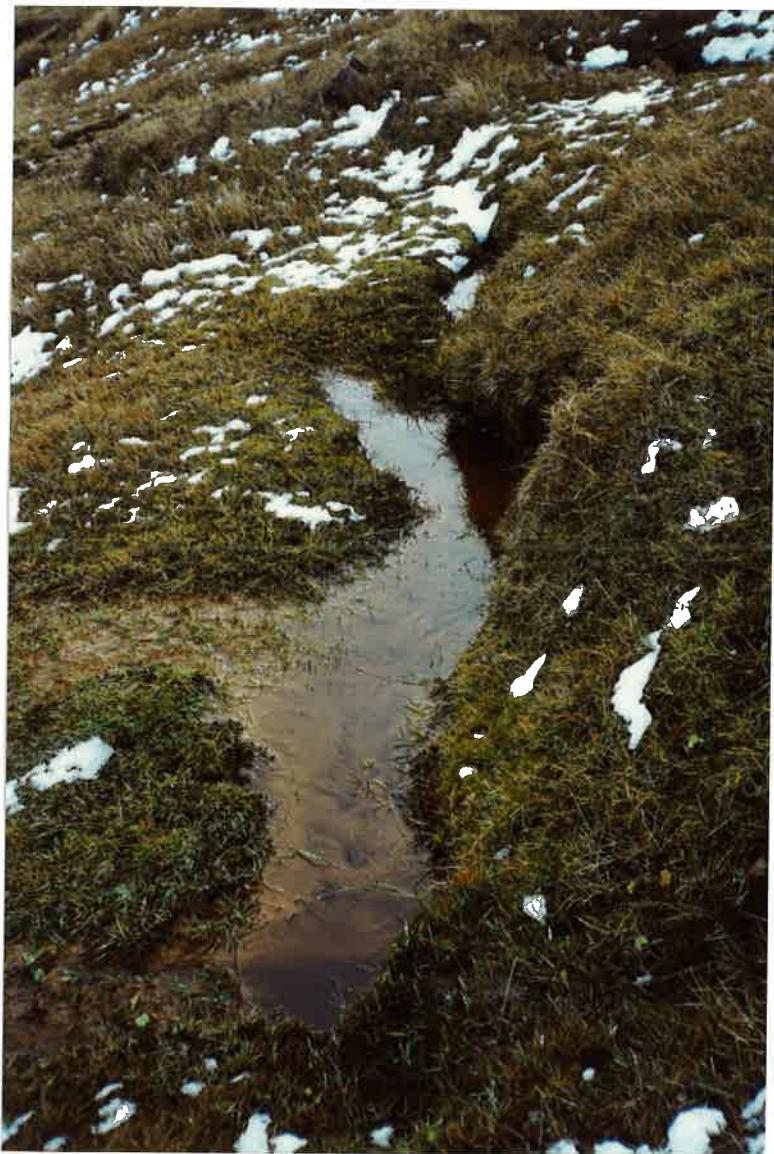
Annars vegar fundust þær rétt norðan við skriðuör Draflastaðaskriðu. Þar voru rifurnar í jarðveginum minni og vatnsfylltar (mynd 7). Efst í brekkubruninni voru sprungur í urð, en þeim tók Njáll bóndi eftir vorið sem hann hafði mestar áhyggjur af skriðuföllum. Virtust þær vera á hreyfingu og fóru stakkandi. Stakk bóndi því sprungubarmana niður og hefur ekki orðið var við hreyfingu á þeim síðan. Hinn staðurinn er norðar í brekkunni, beint upp af norður túnum en talsvert norðan við bæinn. Þar eru margar stórar gapandi sprungur víða í brekkunni. Sig hafði orðið um sumar sprungurnar (mynd 8 og 9). Stutt virðist í skriðufall frá þessum stað.

Mynd 7: Vatnsfyllt sprunga í jarðvegi í fjallinu vestan við Draflastaði.

Grafa má skurði í mýrina í fjallshlíðinni, þurrka hana og minnka þannig hættu á að hún verði yfirmettuð.

Grafa má skurði uppá efsta hjallanum og reyna að stöðva að yfirborðsvatn fossi niður fjallshlíðina og geri efstu brekkuna vatnsmettaða.

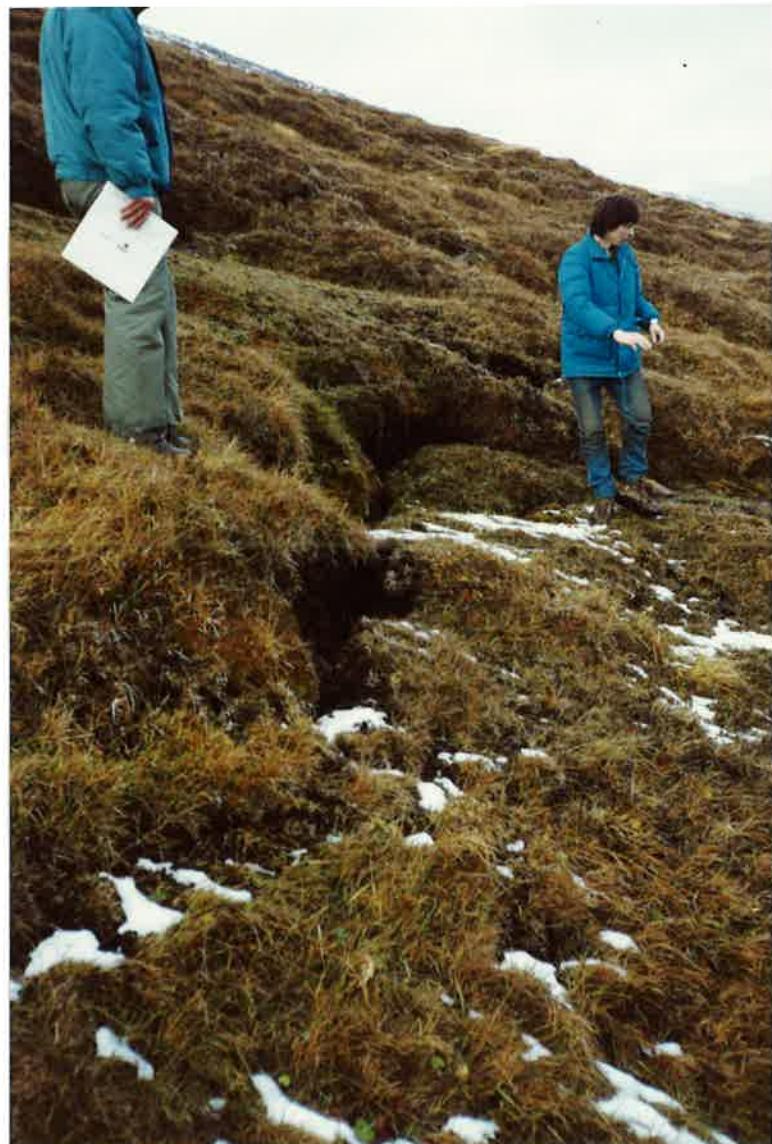
Mynd 8: Sprunga í jarðvegi í fjallinu norðan við Draflastaði.

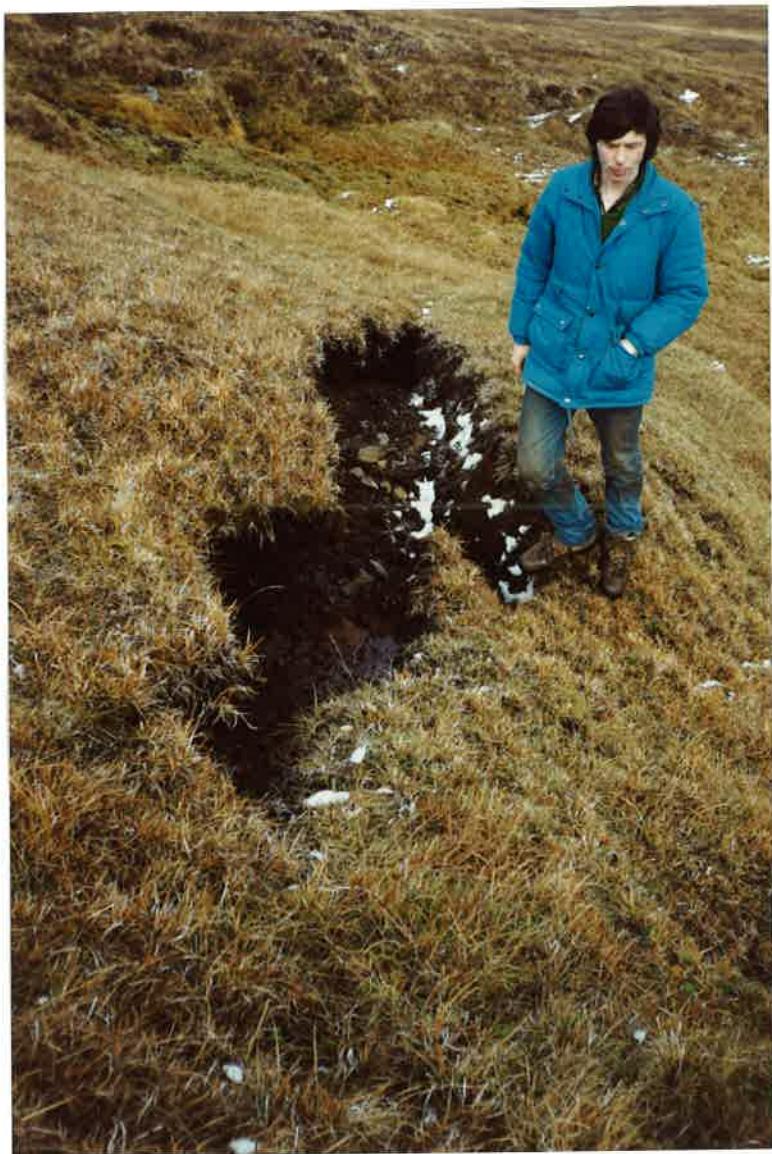
Mynd 9: Sprunga í jarðvegi í fjallinu norðan við Draflastaði.
