## **Hættumat vegna skriðufalla á Suðureyri**

Unnið fyrir Ofanflóðasjóð

NÍ-04002

Akureyri, apríl 2004

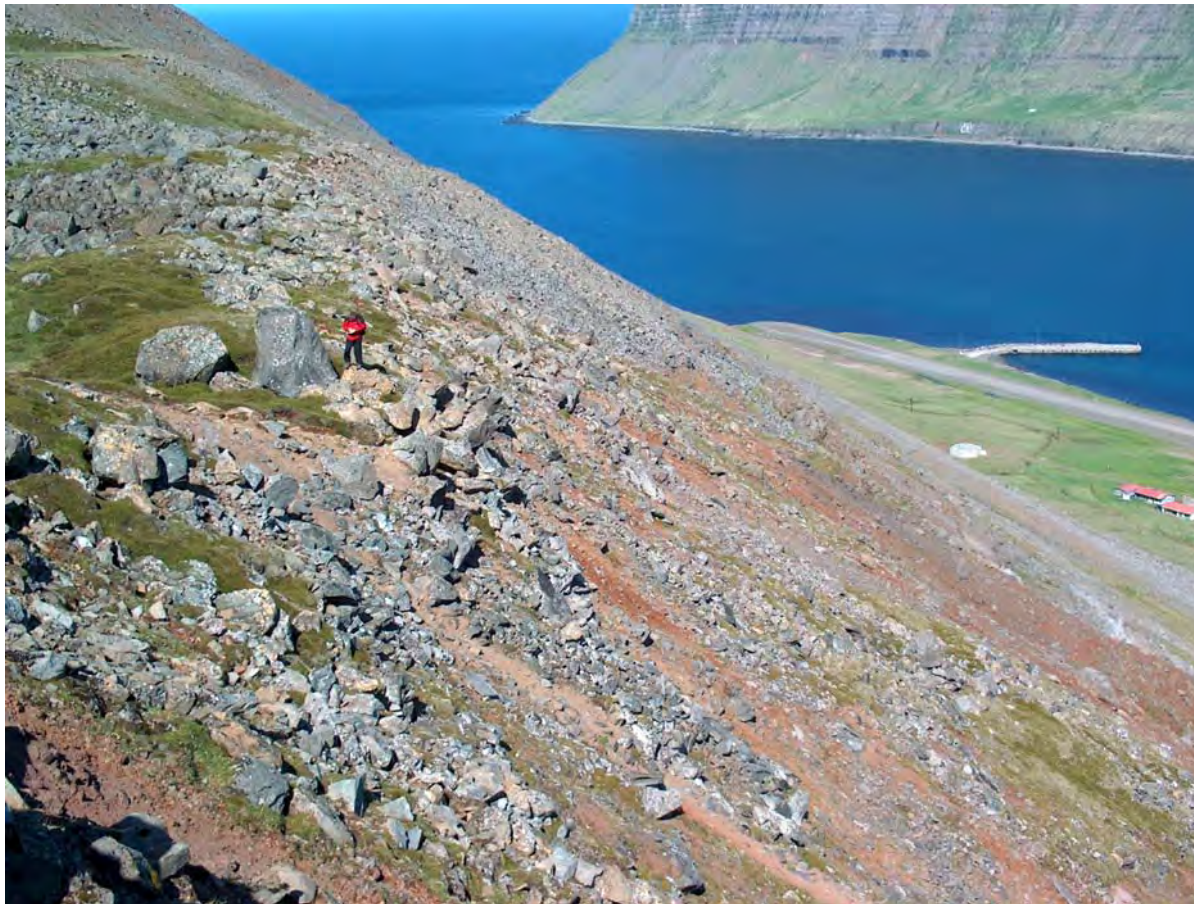
**Mynd 1:** Lausir steinar og stórgrýti í brún Upsa, berggrunnshillunnar ofan við Suðureyri. Grjóthrunshættan við Suðureyri stafar fyrst og fremst af þessu grjóti. (Ljósmynd: Þorsteinn Sæmundsson 2003).

Til að minnka líkur á grjóthruni eru mögulegar nokkrar fyrirbyggjandi aðgerðir. Töluvert er af lausum steinum í brún Upsa ofan við Suðureyri og voru þeir stærstu og tæpustu staðsettir með GPS mælingum (mynd 1, kort 6). Til að minnka grjóthrun er einfaldast að sprengja sundur þá steina sem eru stærstir, standa tæpast og eru líklegastir til að fara af stað. Þetta hefur verið gert með góðum árangri á Gleiðarhjalla ofan við Ísafjarðarkaupstað (Haukur Tómasson 1968, Þorsteinn Sæmundsson og Halldór G. Pétursson 1999). Ofan við Suðureyri er nauðsynlegt að framkvæma þetta sem fyrst og fara síðan reglulega á nokkurra ára fresti um brúnina og kanna hvort nýir steinar séu að losna og sprengja þá. Til að draga úr áhrifum grjóthruns er æskilegt að halda við og hreinsa skurðina sem eru ofan við ystu húsin í bænum. Einnig væri æskilegt að grjótgarðinum í hlíðinni ofan við rústir gömlu Suðureyrarbæjanna væri haldið við og hann lengdur aðeins, a.m.k. inn fyrir innstu húsin í bænum.

Grjóthrunshættu á Suðureyri má fyrst og fremst rekja til stórgrýtis, hnullunga og steina sem liggja lausir í brún mikillar berggrunnshillu efst í fjallinu ofan við bæinn. Hilla þessi nefnist Upsir. Þykk laus jarðlög sem eru forn jaðarhjalli ísaldarjökuls liggja eftir endilöngum Upsum og stöðugt veðrast grjót út úr brún þeirra. Urðin utan á fjallshlíðinni neðan við Upsir á einnig rót sína að rekja til þessa jaðarhjalla en úr urðinni falla skriður.

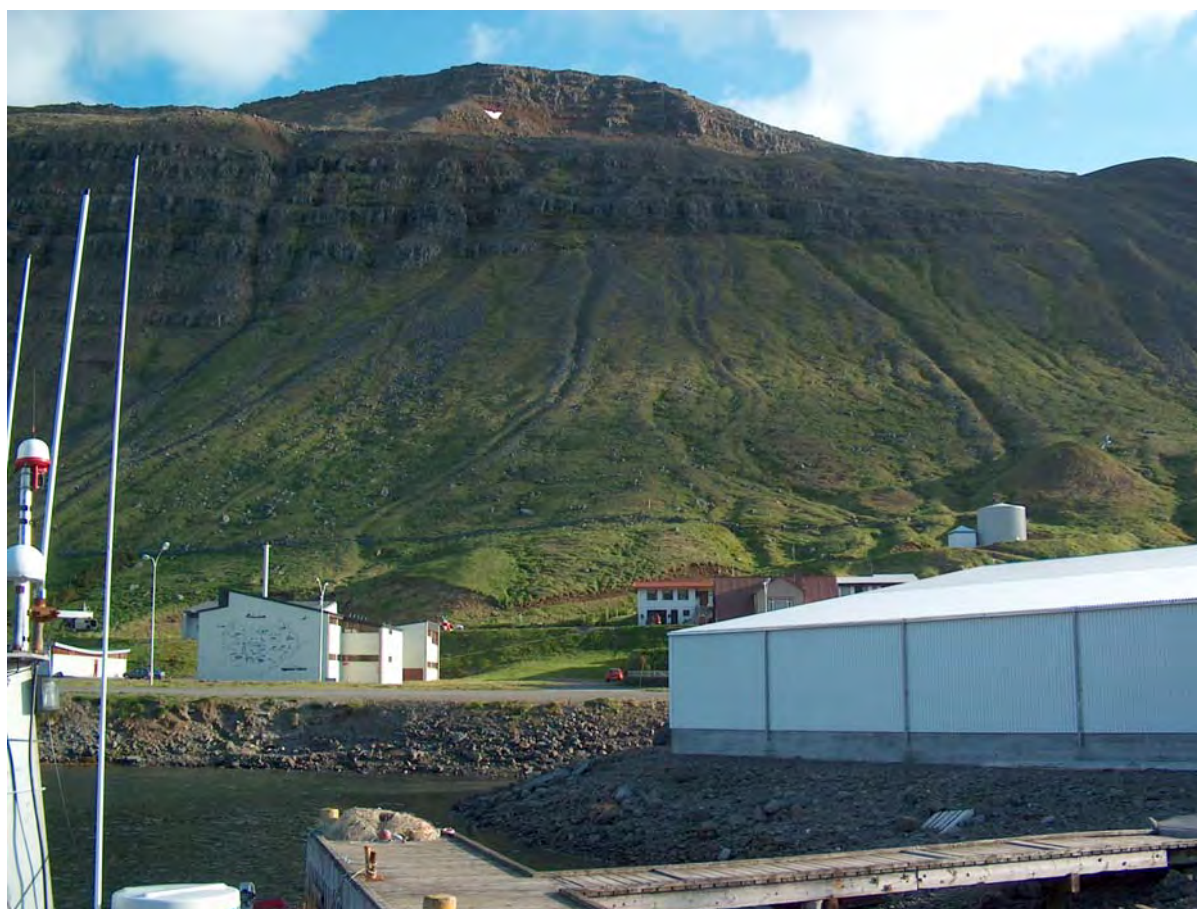
**Mynd 2:** Skriðuör á svæði D í hlíðinni ofan við Suðureyri. Á myndinni sést grjótagarður í hlíðarrótum sem hlaðinn var til varnar skriðuföllum á árunum 1875-1939. Ysta skriðuörið (til hægri) er frá árinu 1935 en sú skriða rauf garðinn. Hin skriðuörin eru eldri en garðurinn en gætu verið frá árinu 1706. (Ljósmynd: Þorsteinn Sæmundsson 2003).

Skriðan sem féll í janúar 1935 skildi eftir sig áberandi ör í fjallshlíðinni ofan við Hlíðarveg (mynd 2, kort 3). Ummerki benda til að skriðan hafi grafið sig í gegnum ytri enda skriðu- og grjóthrunsgarðsins sem liggur þarna langs eftir hlíðinni. Við skriðufallið hefur grjót úr garðinum dreifst yfir skriðumúgana næst farveginum en tilraun hefur verið gerð til að endurhlaða garðinn þvert yfir hann. Ekki er ljóst af ummerkjum hvort örið í hlíðinni er allt eftir skriðufallið 1935 eða hvort einhver rás var þarna áður. Miðað við lýsingar af veðurfarslegum aðstæðum og hve mikið vatnsmagn virðist hafa verið í jarðlögum á Vestfjörðum þegar skriðuföllin urðu árið 1935 er ekkert ólíklegt að allur þessi langi og djúpi farvegur hafi myndast þá. Hugsanlega eru ummerki þessarar skriðu að finna við Hlíðarveg 5 en íbúar á Suðureyri nefndu að það hús hefði verið byggt í jaðrinum á grjótskriðu sem einhvern tíma hefði fallið þar niður. Ummerki um þessa skriðu gætu einnig verið ofan við húsið Túngötu 2 en ofan við það er stór steinn og hryggmyndað form sem gæti verið gömul skriða. Rétt er að hafa í huga að á þessu svæði dreifði skriðan sér um skriðukeilu eða skriðuhrygg sem byggst hefur upp af fleiri en einu skriðufalli og þar geta verið misgömul ummerki (sjá kort).

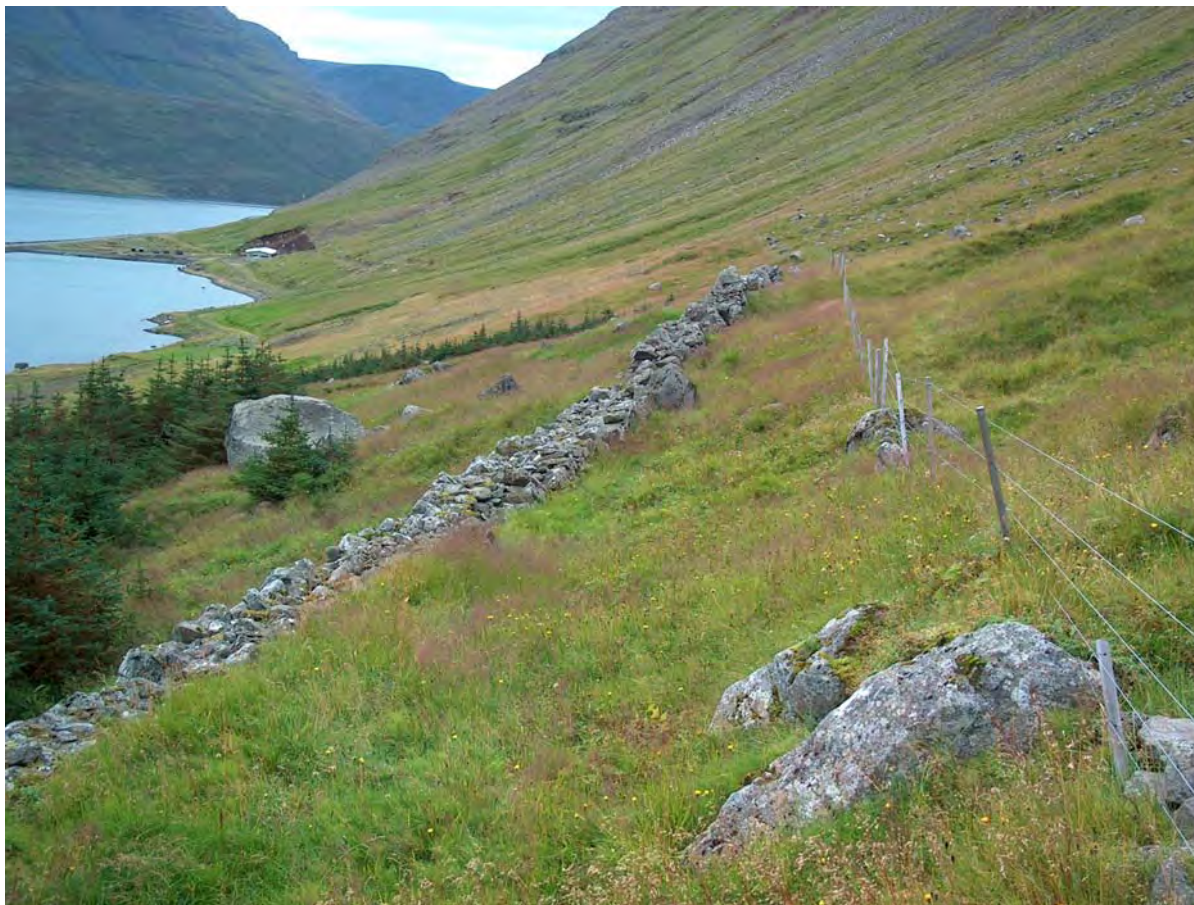
**Mynd 3:** Innsti hluti grjótgarðsins í hlíðarrótum ofan við rústir og tún gömlu Suðureyrarbæjanna. (Ljósmynd: Þorsteinn Sæmundsson 2003).

**Svæði D (kort 1):** Þessi hluti hlíðarinnar nær frá skriðutungunni sem fjallað var um hér að framan og inn á móts við innstu húsin á Suðureyri. Hér er þykkt urðarinnar í hlíðinni nokkru meiri en annars staðar. Í efri hlutanum er þykktin talin um 4 m en neðar, í hlíðarrótum er hún talin meira en 5 m. Þetta er sá hluti hlíðarinnar sem virðist hvað virkastur bæði hvað snertir skriðuföll og grjóthrun. Á kafla má þarna telja 9 eða 10 nokkuð greinileg skriðuör sem sum hver eru þó langt frá því að vera ný. Neðan við Upsir er klettabelti í fjallinu og jaðarhjallinn með miklu af lausu grjóti hvíllir á blábrún berggrunnshillunna (mynd 1). Allt grjót sem veðrast út úr jaðarhjallanum fellur því beina leið niður og sumstaðar talsverðan spöl í fríu falli. Til að verjast þessu grjóthruni var grjótgarðurinn í hlíðinni ofan við gamla bæjarstæði Suðureyrar hlaðinn (mynd 3). Það var gert í áföngum á árunum 1875 til 1939 en líklega hefur honum ekki verið haldið við eftir það (Gunnar M. Magnúss 1977, Kjartan Ólafsson 1999). Sumt af grjótinu sem fallið hefur á garðinn eftir að hann var hlaðinn hefur hann stöðvað, sumt hefur rofið skörð í hann en grjót hefur líka fallið yfir hann án þess snerta hann. Byggðin á Suðureyri nær aðeins inn fyrir garðinn og þar er greinilegt að grjót hefur borist lengra niður en utar þar sem garðurinn nær að stöðva það. Það hefur því reynst töluvert gagn af grjótgarðinum.

Vegna hættumats voru mældir og staðsettir steinar við innsta og yngsta hluta grjótgarðsins (kort 4) en reiknað er með að hann sé á þessum kafla um 60 ára gamall. Talið var að a.m.k. 9 steinar hefðu fallið á garðinn eftir að hann var hlaðinn, þannig að samkvæmt því ætti að falla grjót á hann að meðaltali 6. til 7. hvert ár. Hugsanlega er tíðnin eitthvað hærri því ekki hefur garðurinn náð að stöðva allt grjót sem fellur á hann en það er sjaldnar sem steinar berast langt niður eftir. Mun oftar fellur grjót niður í hlíðina ofan við garðinn og sennilega berst grjót þangað a.m.k. einu sinni á ári og hugsanlega oftar. Eins og áður sagði virðist grjóthrunið aðallega vera úr lausu jarðlögum í brún Upsa en ekki er hægt að útiloka að eitthvað hrynji úr klettabeltinu neðan við. Í fljótu bragði virðist þó ekki mikið um það því ekki skaga út úr klettastálinu stuðluð hraunlög sem stykki brotna auðveldlega úr.

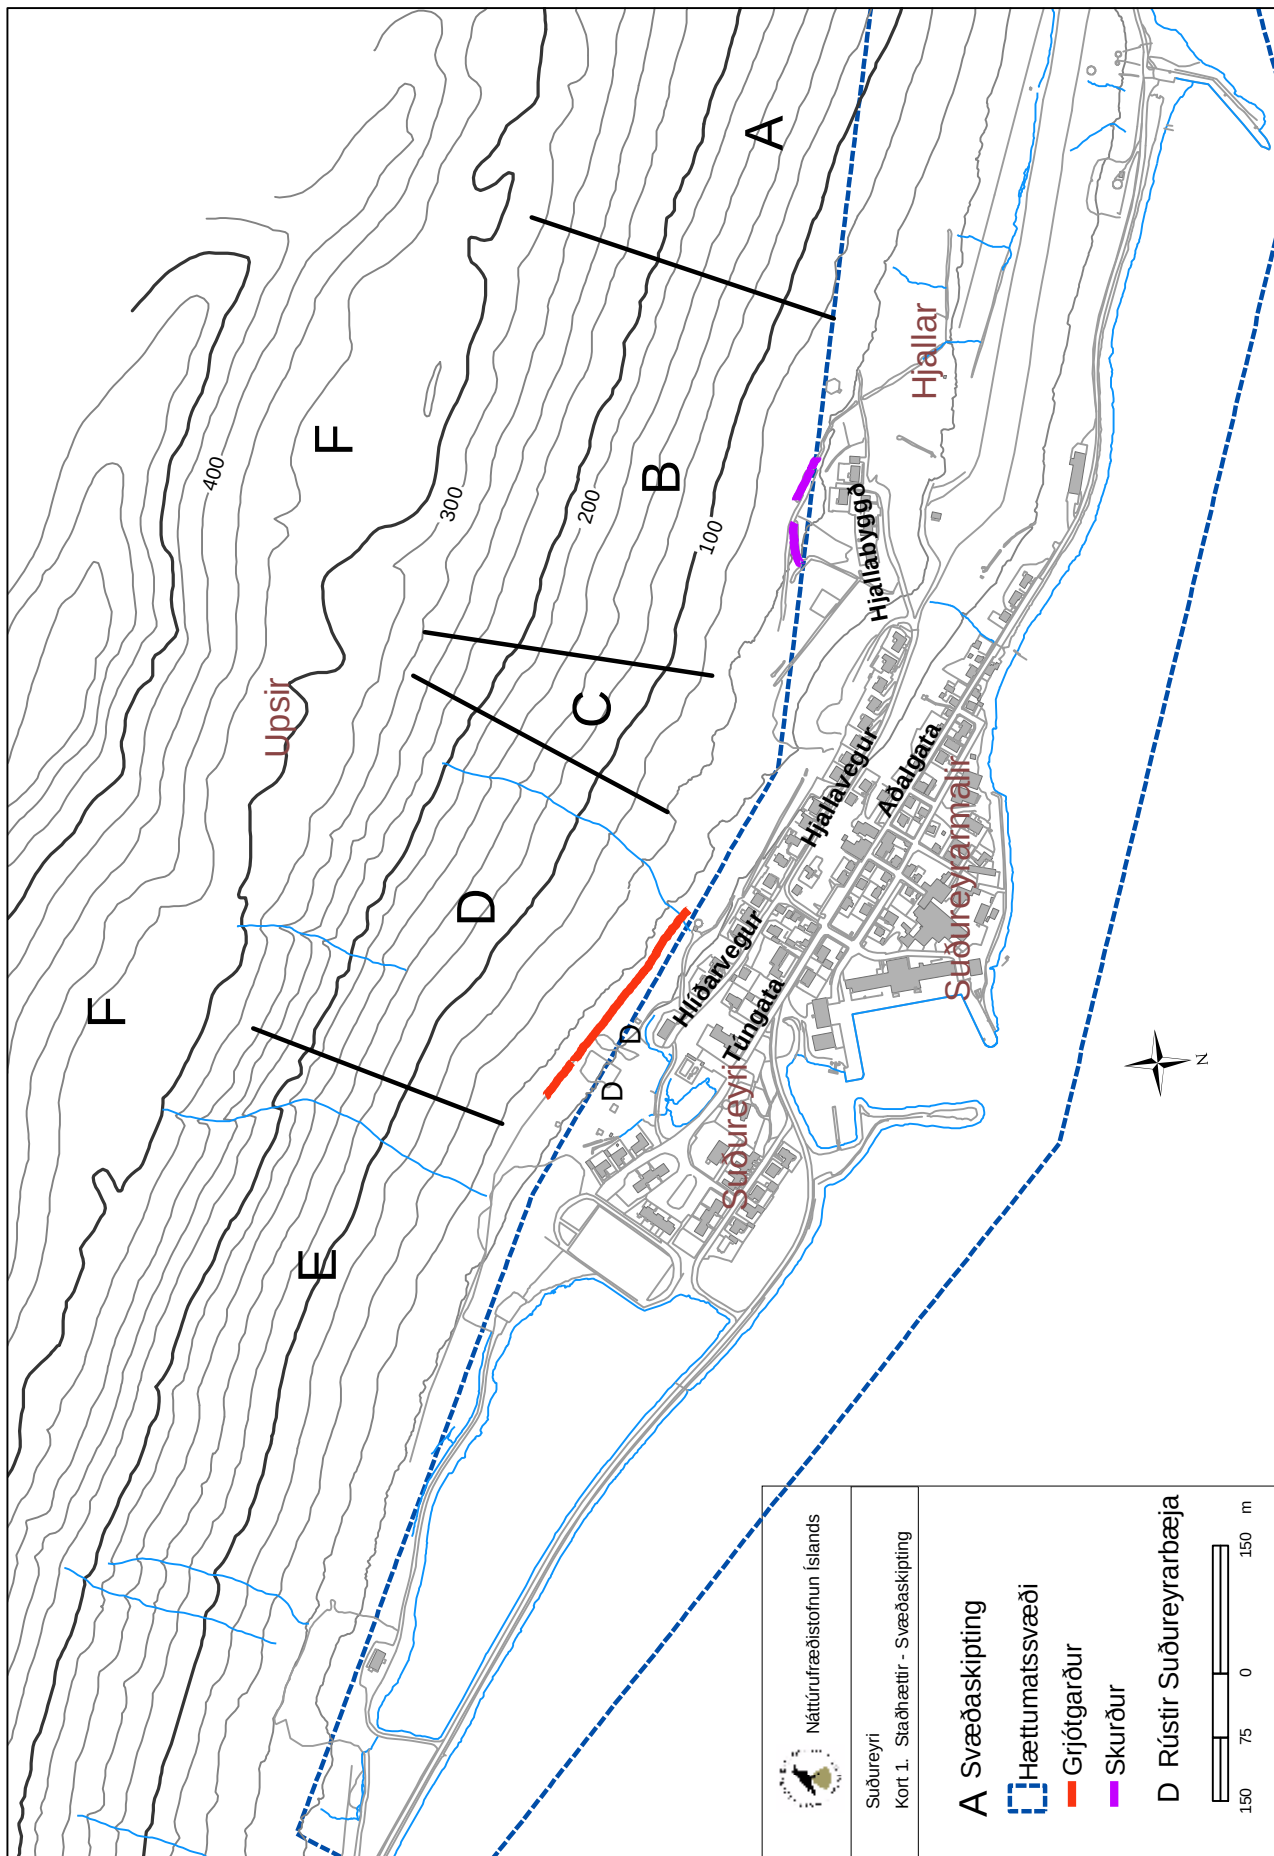
**Skriður**

Miðað við þau ummerki sem skriður og grjóthrun hafa skilið eftir sig í hlíðinni fyrir ofan Suðureyri er ekki hægt að segja annað en fáar sagnir séu um þá atburði í rituðum heimildum. Í þeim heimildum er mun meira um sagnir af skriðuföllum og snjóflóðum annars staðar í Súgandafirði. Ekki er heldur hægt að segja að miklar upplýsingar hafi bæst við í viðtölum við nokkra núverandi og fyrrverandi íbúa Suðureyrar, nema um skriðufallið í janúar 1935. Hér á eftir eru tíndar til þær upplýsingar sem fundist hafa um skriðuföll við Suðureyri (tafla 1) og reynt eftir megni að tengja þær við ummerki skriðufalla í hlíðinni ofan við Suðureyri. Staðsetning þekktra skriðufalla við Suðureyri er sýnd á korti 3.
