Skriðuhætta við Hvamm í Vatnsdal.

Unnið fyrir Ofanflóðasjóð

NÍ-05012

Akureyri, október 2005

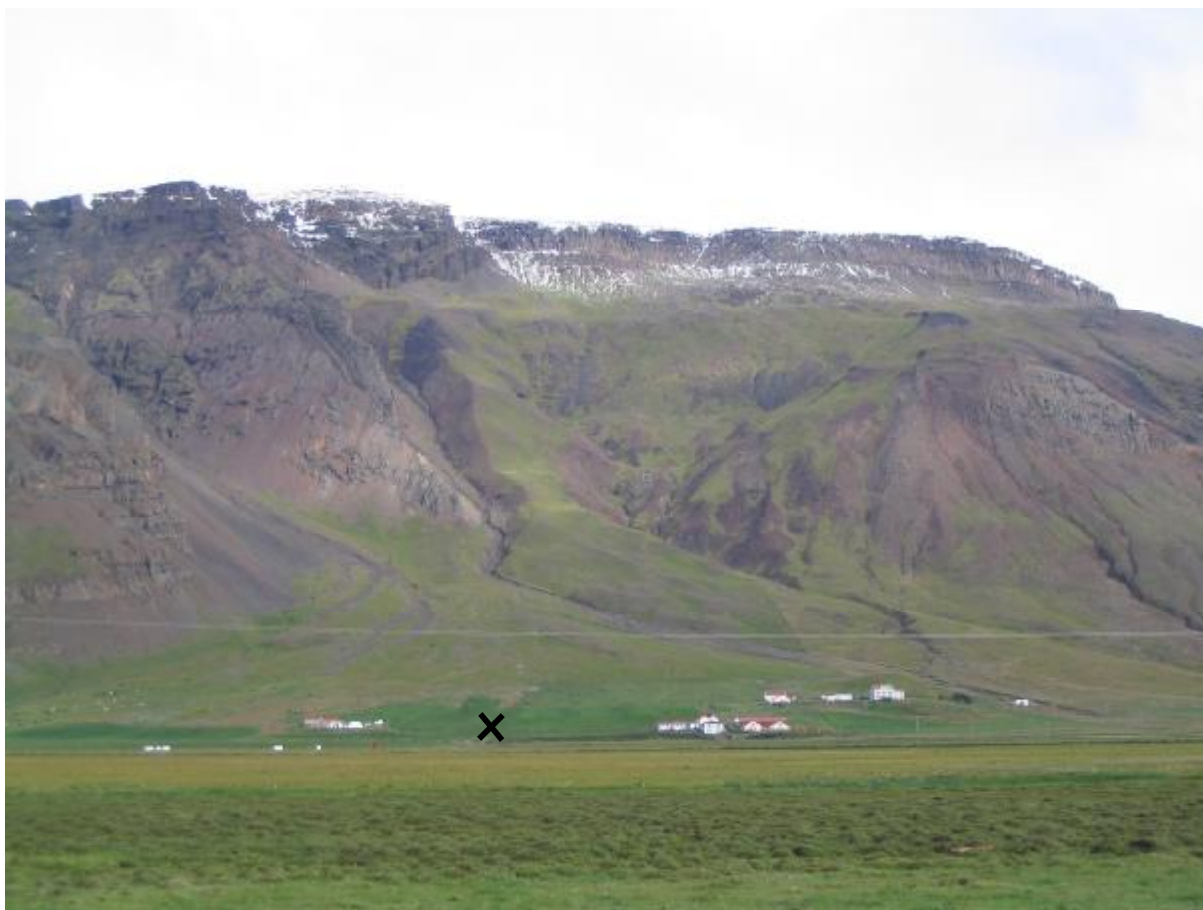
Mynd 1: Vatnsdalsfjall og aurkeilan sem Hvammur í Vatnsdal stendur á. Lengst til hægri glittir í vélageymslu sem stendur rétt við farveg sem fellur niður keiluna. Næst til vinstri eru íbúðarhúsin að Hvammi I og II. Neðst fyrir miðju, á milli útihúsa (merkt X), er fyrirhugað byggingarsvæði (Ljósmynd: Höskuldur Búi Jónsson 2005).

Hvammur II (mynd 1) stendur í miðjum Vatnsdal, að austanverðu, undir hlíðum Vatnsdalsfjalls. Bærinn stendur á stórri, gróinni aurkeilu sem myndast hefur á löngum tíma neðan við þrjú stór gil í fjallinu. Upptakasvæði giljanna í fjallinu afmarkast í norðri af Hvammsnúp og í suðri af Hlassi (kort 1). Ofan við er Vatnsdalsfjalls um 860 m hátt og nefnist þar Sjónarhóll. Berggrunnurinn í Vatnsdalsfjalli er á þessum slóðum mjög óreglulegur að allri uppbyggingu enda er hér um að ræða miðju fornar megineldstöðvar (Annells 1968). Þarna finnst víða súrt berg, bæði gosberg og innskot, ummyndun víða mikil og hallabreytingar jarðlaga miklar og áberandi, t.d. ofan við Hvamm. Berggrunnur er víða auðrofinn, eins og t.d. við Hvamm, en auk þess er þar talsvert af lausu efni utan á fjallinu.

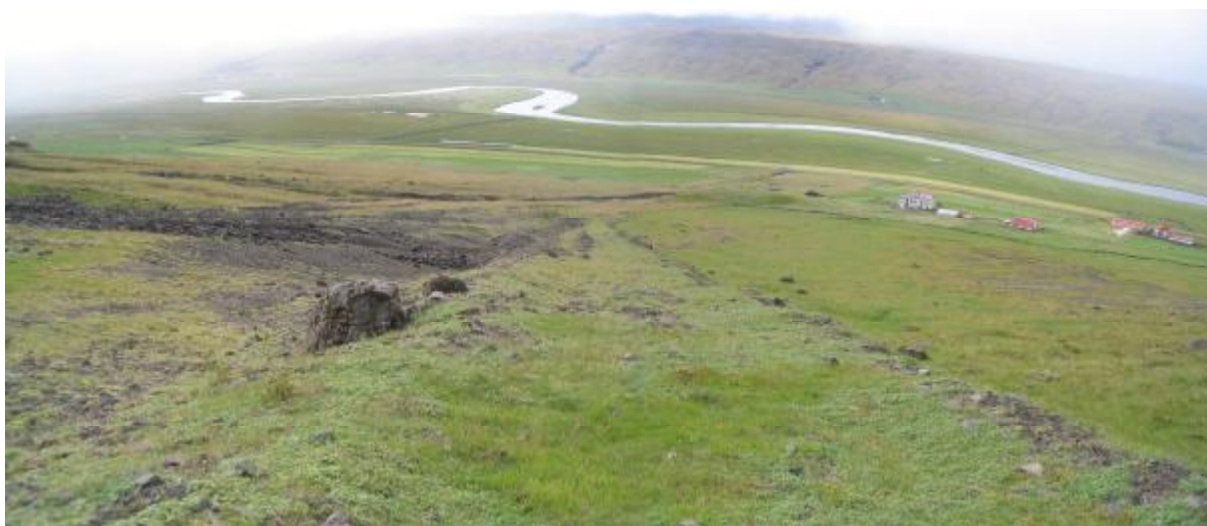
Mynd 2: Horft niður aurkeiluna eftir varnargarði 2. Farvegur 2 stefnir beint á garðinn sem beinir honum síðan niður keiluna. Bæjar- og útihús á Hvammi sjást hægra megin á myndinni (Ljósmynd: Höskuldur Búi Jónsson 2005).

Uppýttir varnargarðar eru ofarlega á aurkeilunni til að verjast ágangi farvega 1 og 2 (garður 1 og 2, kort 1). Garður 2 var gerður í kjölfar skriðufallanna árið 1982 (sjá kafla 3) og er hann sérstaklega veglegur enda virðist hann enn duga til að halda vatnavöxtum innan farvegs 2 (mynd 2) og verja túnið og húsin neðan við. Garður 1 er við farveg 1, rétt neðan við það að hann fellur úr Geddulág (kort 1). Hann er minni en dugur þó, ásamt hrygg í landslaginu, til að varna því að þessi farvegur rjúfi sig suður eftir aurkeilunni. Þá eru tveir gamlir, hlaðnir grjóttgarðar (garður 3 og 4, kort 1) norðan og ofan við bæjarhús og tún. Þeir eru líklega frá seinni hluta nítjándu aldar þótt að stofni til séu þeir eflaust eldri. Tilgangur þeirra hefur eflaust verið tvennskonar, að verja túnið fyrir ágangi búpenings en einnig að verja það fyrir hugsanlegum skriðuföllum. Þeir eru nokkuð farnir að láta á sjá, sérstaklega garður 3 sem er lægri og virðist eldri. Einnig sjást skörð í garði 4. Ekki tókst að skera úr með óyggjandi hætti hvernig þau skörð hafa myndast og hvort skriðuspýjur hafa átt einhvern þátt í myndun þeirra.

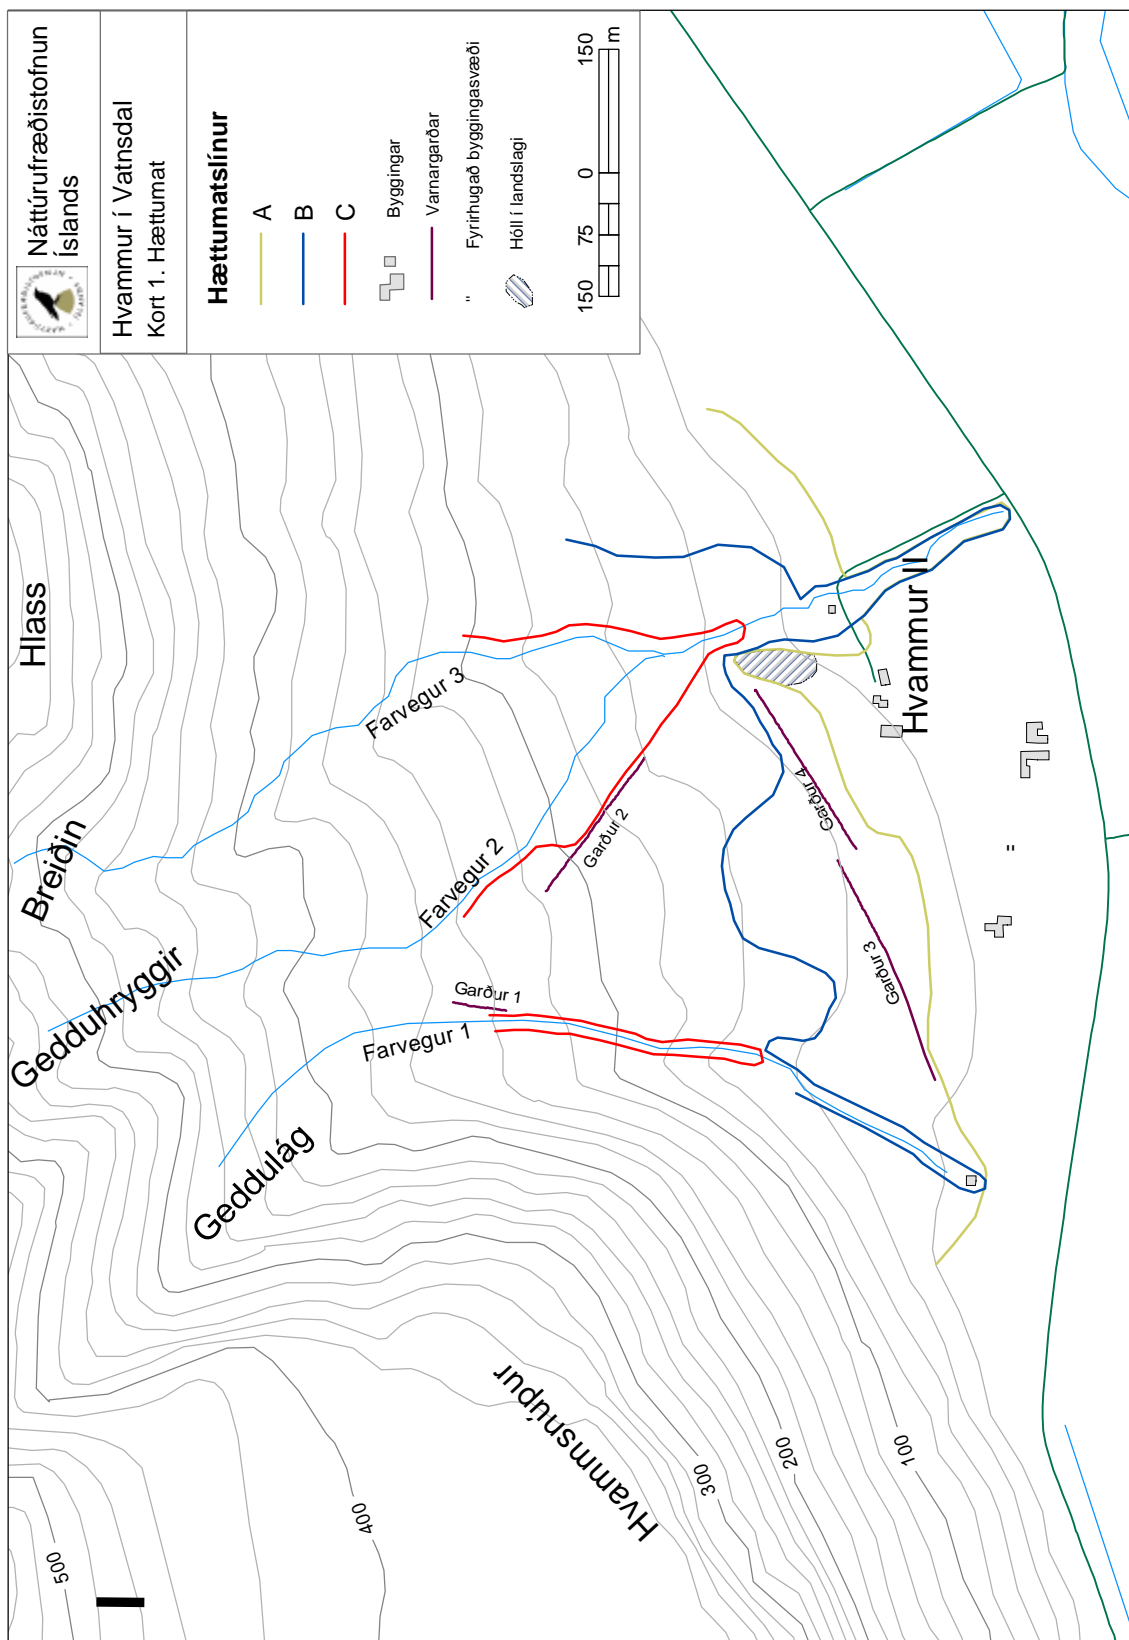
Heimildir um skriðuföll við Hvamm eru mjög takmörkuð og því ekki hægt að reikna út tíðni sem grundvöll staðaráhættu. Það er því ljóst að meta verður áhættuna fyrst og fremst út frá aðstæðum. Hér er um að ræða hættu vegna aurskriðna og krapablandinna aurskriðna. Kort 1 sýnir niðurstöður hættumats vegna skriðufalla við Hvamm og legu hættumatslína.

Parna hafa grafið þrjú stór gil í fjallið, sem hafa verið mjög virk við að færa efni niður á aurkeiluna neðan við. Í framhaldi af giljunum liggja svo farvegir um aurkeiluna. Nyrsti farvegurinn á aurkeilunni (farvegur 1) á upptök í Geddulág, mið farvegurinn (farvegur 2) í Gedduhryggjum og syðsti farvegurinn (farvegur 3) í Breiðinni (kort 1).

Núverandi íbúðarhús að Hvammi I og II standa þétt saman neðan við lítinn hól norðan við farvegi 2 og 3 á aurkeilunni og veitir hóllinn bæjarhúsunum nokkra vörn gegn skriðuföllum (kort 1). Útihús standa rétt norðan við bæjarhúsin en einnig eru önnur útihús norðar og neðar. Á milli þeirra er fyrirhugað að byggja nýtt íbúðarhús (mynd 1, kort 1). Í landi Hvamms stóð til forna býli sem var nefnt Hvammskot. Ekki er alveg ljóst hvar það stóð í landareigninni. Sumar heimildir segja að það hafi lagst af vegna skriðu en aðrar benda til að það hafi verið tún þess sem eyðilögðust (Halldór G. Pétursson og Höskuldur Búi Jónsson 2001, sjá kafla 3). Kotið hefur því væntanlega staðið einhvers staðar í nágrenni farveganna, ef til vill undir eða í þeim sjálfum.

(Í farvegum) Hættumatslínur eru dregnar neðar við farvegi en annars staðar því skriður fylgja þeim og tiltölulega lítil hættu á því að þær fari upp úr farvegnum nema skriðurnar séu því stærri. Varnargarðar sem gerðir hafa við farvegina beina skriðunum enn frekar eftir þeim. Hóllinn sem er ofan við íbúðarhúsin beinir einnig skriðum eftir farveginum, þ.e. neðan við það að farvegur 2 og 3 koma saman. Aðal skriðuhættan á svæðinu er því í farvegnum. Þrátt fyrir það er hættulína C dregin frekar ofarlega í farvegum, nema þar sem farvegir 2 og 3 koma saman, þar dregst línan nokkru neðar. Eftir farvegnum teygir hættulína B sig langt niður á keiluna og stjórnar lega farveganna því hvernig hún er dregin.

(Utan farvega) Skriður hafa fallið utan núverandi farvega en hættumatslínur taka tillit til þeirra varnarmannvirkja sem gerð hafa verið (garður 1 og 2, kort 1) og vegna þeirra er talin lítil hættu á að skriður fari upp úr farvegnum. Hættulína B var dregin neðar á aurkeilunni á þeim stöðum þar sem líklegt er talið að skriður féllu ef varnarmannvirki héldu ekki. Sú lína nær þó ekki niður að hlöðnum grjótgörðum sem getið er um í kafla 2 (garður 3 og 4, kort 1). Hættulína A er síðan dregin sem neðstu mörk skriðufalla sem skemmt gætu byggingar. Gömlu hlöðnu grjótgardarnir hafa áhrif á hvernig sú lína er dregin því þótt gardarnir séu ekki miklir að burðum þá munu þeir örugglega draga úr ferð og áhrifum þeirra skriðna sem lentu á þeim. Á tveim stöðum er lína A því dregin aðeins neðar þar sem bilið er á milli grjótgardanna og umhverfis farvegi 2 og 3. Hólinn ofan við við íbúðahúsin er vörn gegn ágangi skriðufalla og því er lína A dregin ofan við hann (kort 1)
