**Blöndulón**  
**Vöktun á grunnvatni, gróðri og strönd**  
**Áfangaskýrsla 2005**

Unnið fyrir Landsvirkjun, LV-2006/076

NÍ-06011

Reykjavík, júní 2006

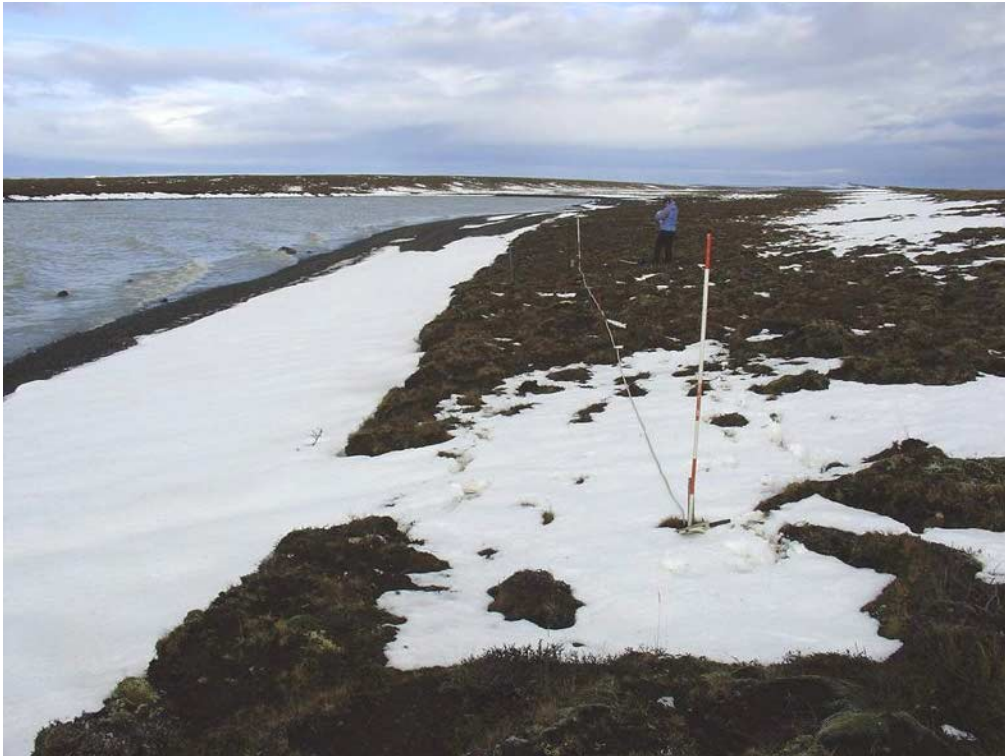
12. mynd. Frá sniði R 0 (gróðursnið 3), 4. október 2005, vatnsborðshæð 477,7. Malarfjara hefur hér myndast neðan bakka en hæð hans á sniðinu er á bilinu 50–100 cm. Rof úr bakkanum mældist 0,11 m frá september 2004 til október 2005. (Ljósm. B.M.).

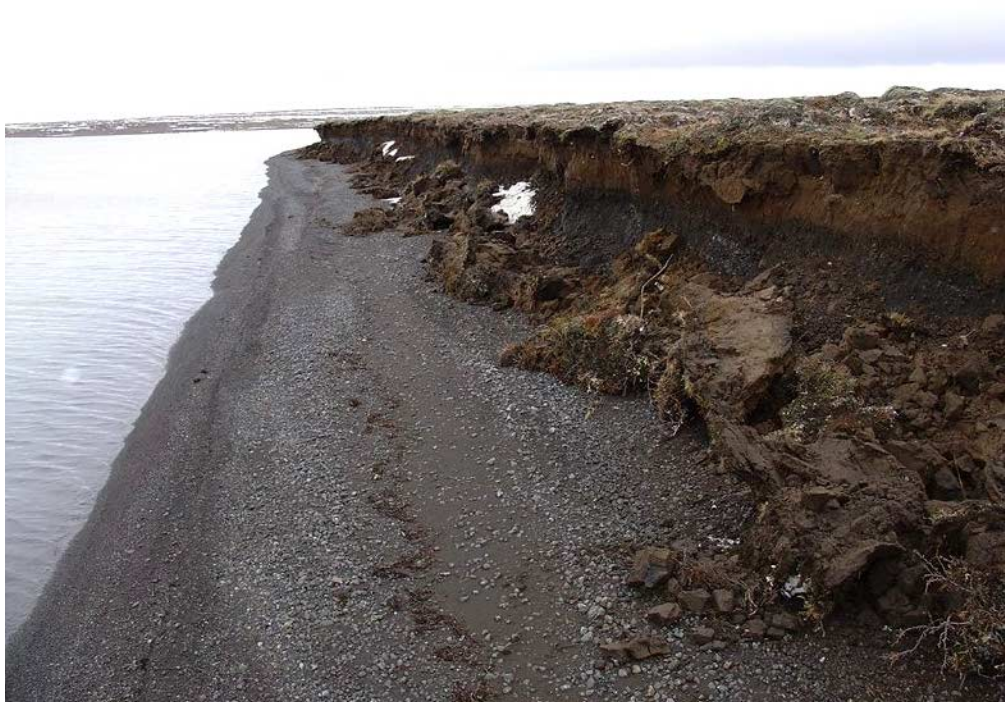
15. mynd. Niðurfallið torf og nýleg ummerki um öldurof á sniði R 15 á suðurströnd lónsins vestan Blöndufarvegjar. Á sniðinu gekk bakkinn inn um 2,4 m veturinn 2004–2005 en heildarrof á sniðinu tímabilið júní 2004 til október 2005 var 3,22 m. Mólendisbakkinn og jökulársetið undir honum er auðrofið en landhalli er fremur lítill á sniðinu sem snýr móti norðri. (Ljós. B.M. 4. október 2005).

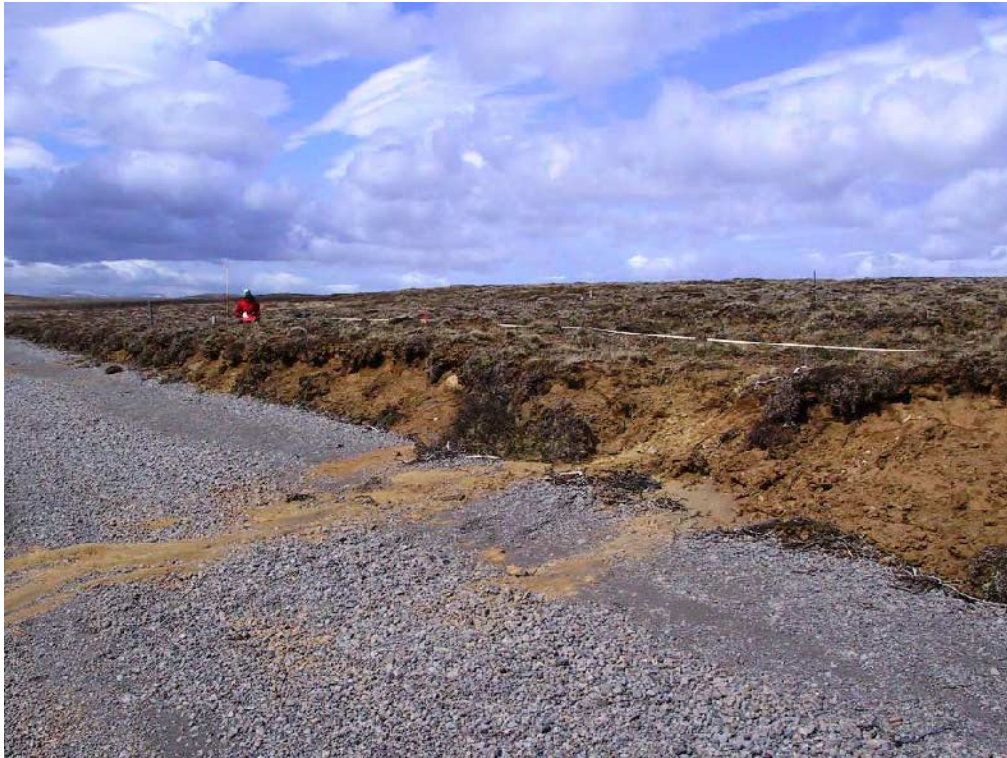
17. mynd. Rof úr bökkum Blöndulóns fyrir áhrif frosts og þíðu, snið R 0. Hér hefur myndast malar-kambur í fjöru sem ver bakkann fyrir öldu, en efni losnar úr bakkanum þegar frost fer úr jörðu. Rof á sniðinu mældist 11 cm milli áranna 2004 og 2005. (Ljósm. B.M., 9. júní 2005).

Á sniðum þar sem heildarrof frá júní 2004 til október 2005 mældist minna en 0,5 m eru áhrif öldurofs líklega hverfandi. Þar hefur myndast jafnvægi milli bakka og lónborðs og oft má sjá malarkamb neðan við bakka eða stórgrýtt fjöruborð er aldan hefur rofið niður í grófgerðan jökulruðning. Rof sem mældist á sniðunum má einkum rekja til frost- og þiðuáhrifa og vatnsrofs, en jarðvegur verður óstöðugur þegar frost er að fara úr jörðu (17.–18. mynd).

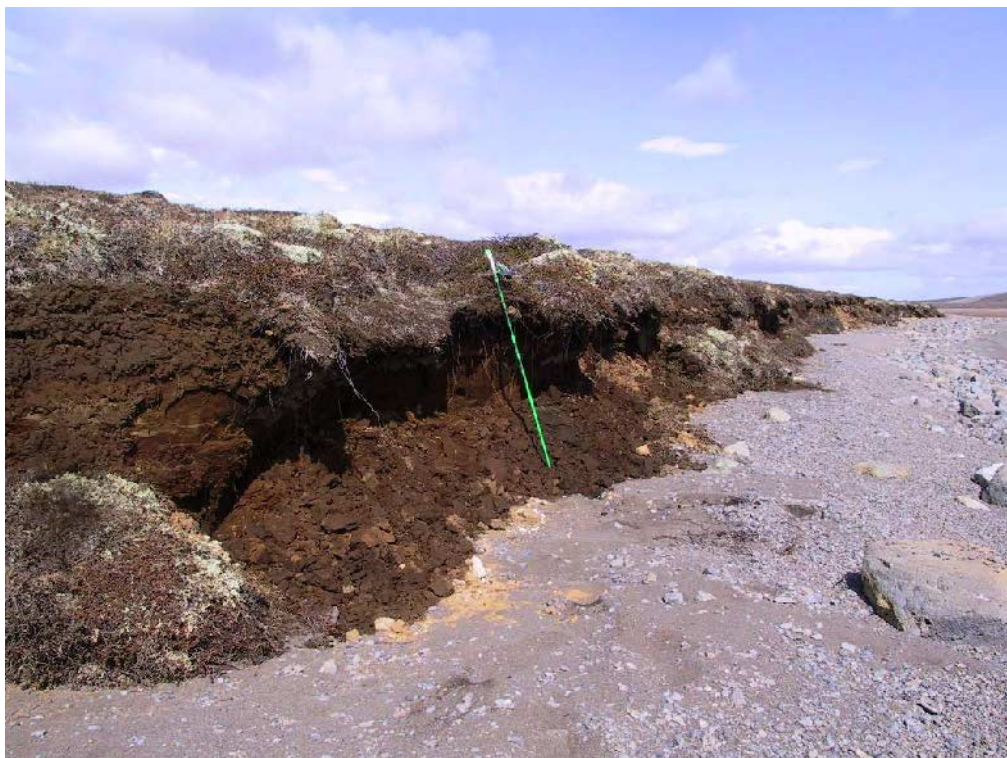
18. mynd. Rofbakkar við rofsnið R 7. Mold undir bökkum sem hefur losnað þegar frost fór úr jörðu. Við þetta holast undan gróðurtorfunum sem falla niður með tímanum. (Ljósm. B.M., 30. júní 2005).

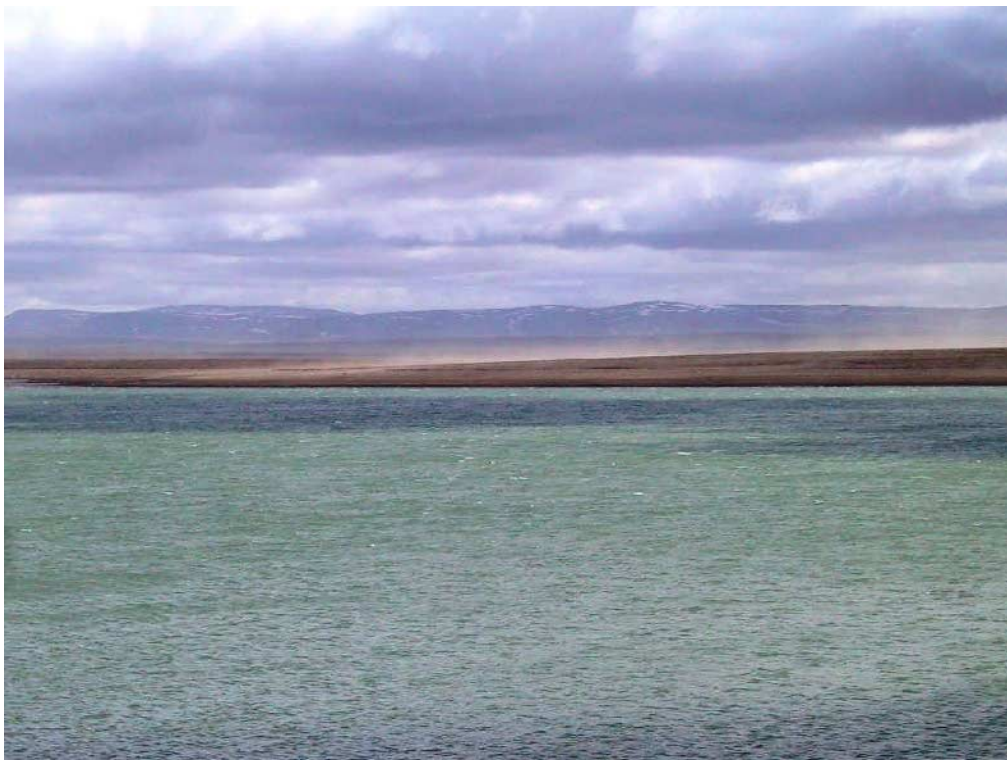
20. mynd. Sandfok úr fjörum við Blöndulón í hvassviðrinu 9. júní 2005, myndin var tekin kl. 10.47. (Ljósm. B.M.).

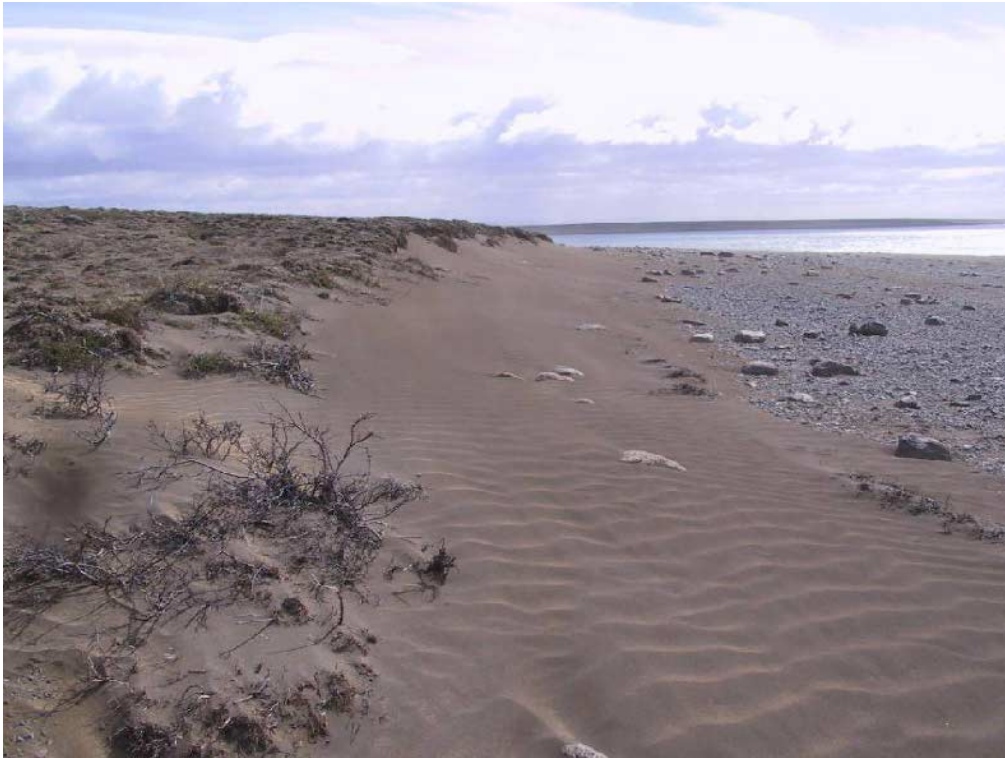
22. mynd. Sandrenningur með lónbakka undan vestanátt í Eyvík í hvassviðri 9. júní 2005, myndin var tekin kl. 11.12. (Ljós. B.M.).

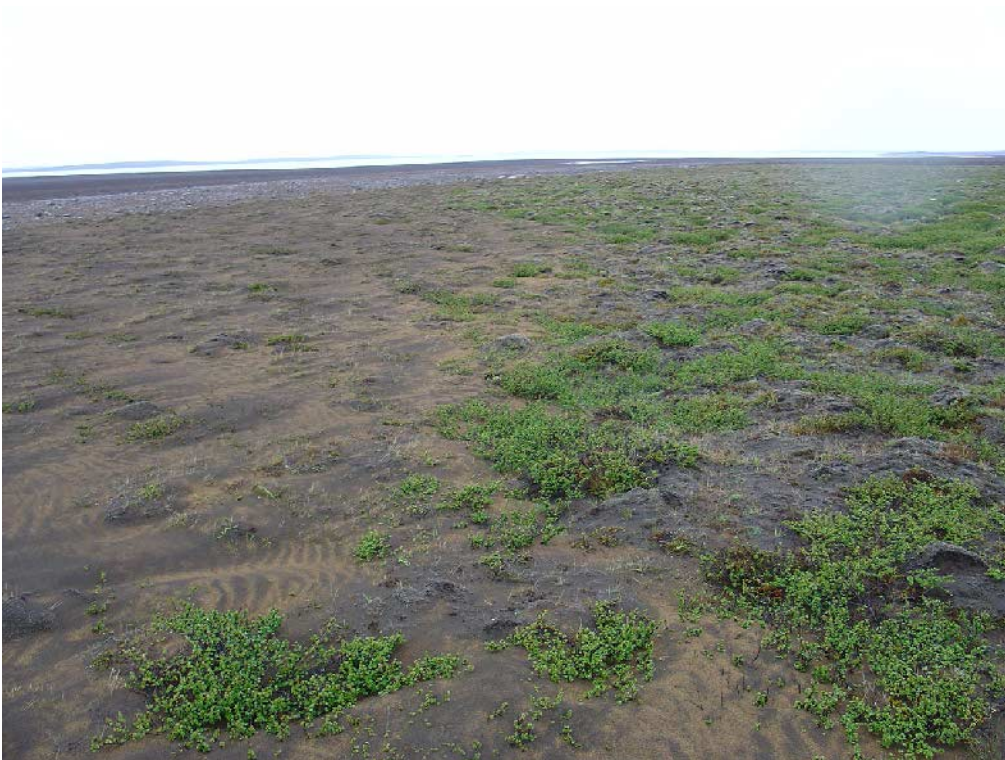
23. mynd. Sandur sem fokið hefur inn á gróðurlendi á austurströnd Blöndulóns undan suðvestan-hvassviðri 9. júní. Myndin er tekin neðan Blönduvatns. (Ljós. B.M., 30. júní 2005).

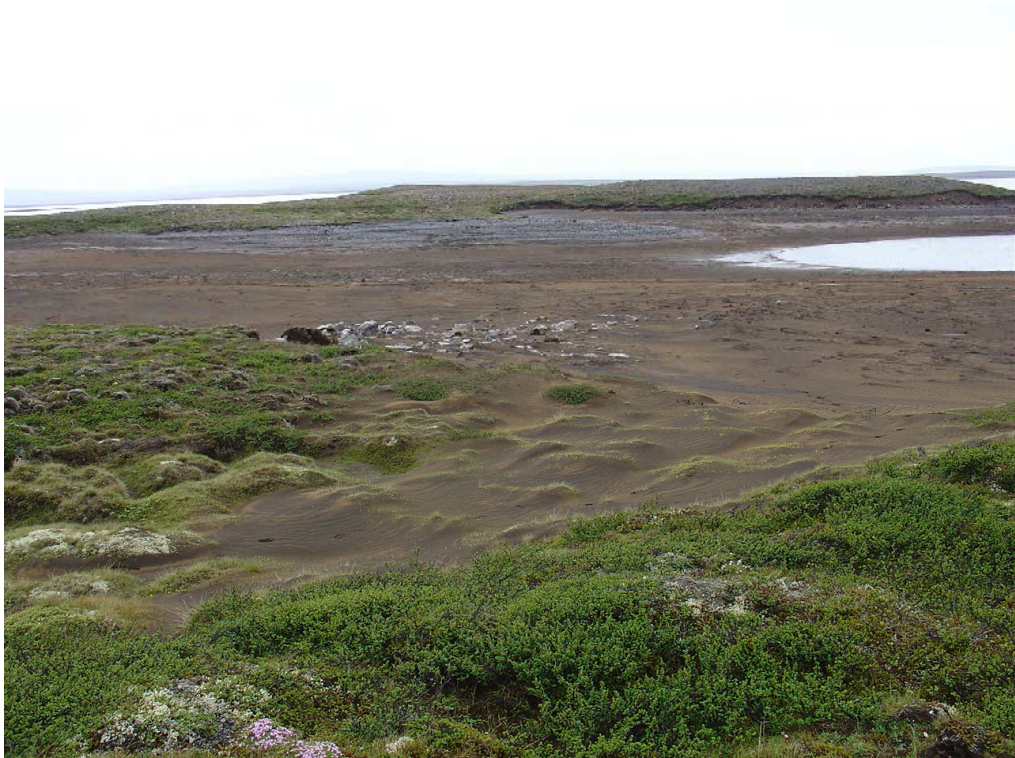
24. mynd. Sandspýja inn á gróðurlendi á austurströnd Blöndulóns eftir hvassviðri 9. júní. Myndin er tekin við höfðann sem skagar út í lónið nokkru sunnan við botn Langaflóa. (Ljósm. B.M., 30. júní 2005).

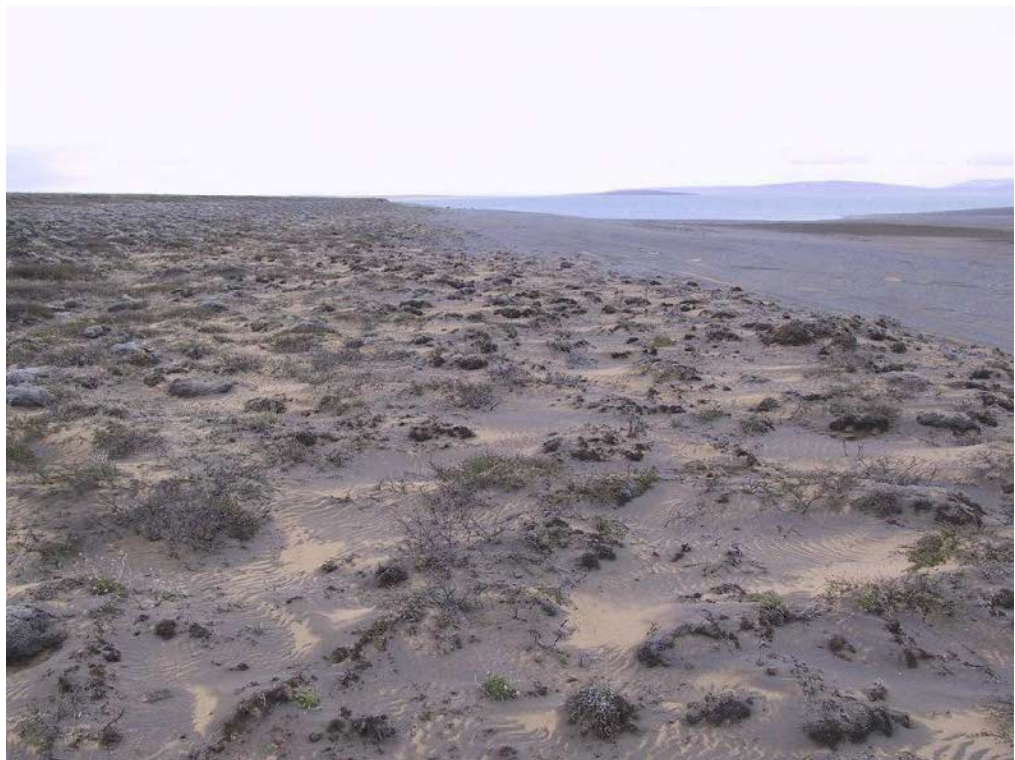
25. mynd. Sanddreif í Sandvík sumarið 2005, alls um 0,49 ha ofan fjöruborðs. Þetta var stærsti nýi sandflákinn sem fannst við lónið sumarið 2005 en sandurinn kom upp í veðrinu 9. júní. (Ljósm. B.M., 9. júní 2005).

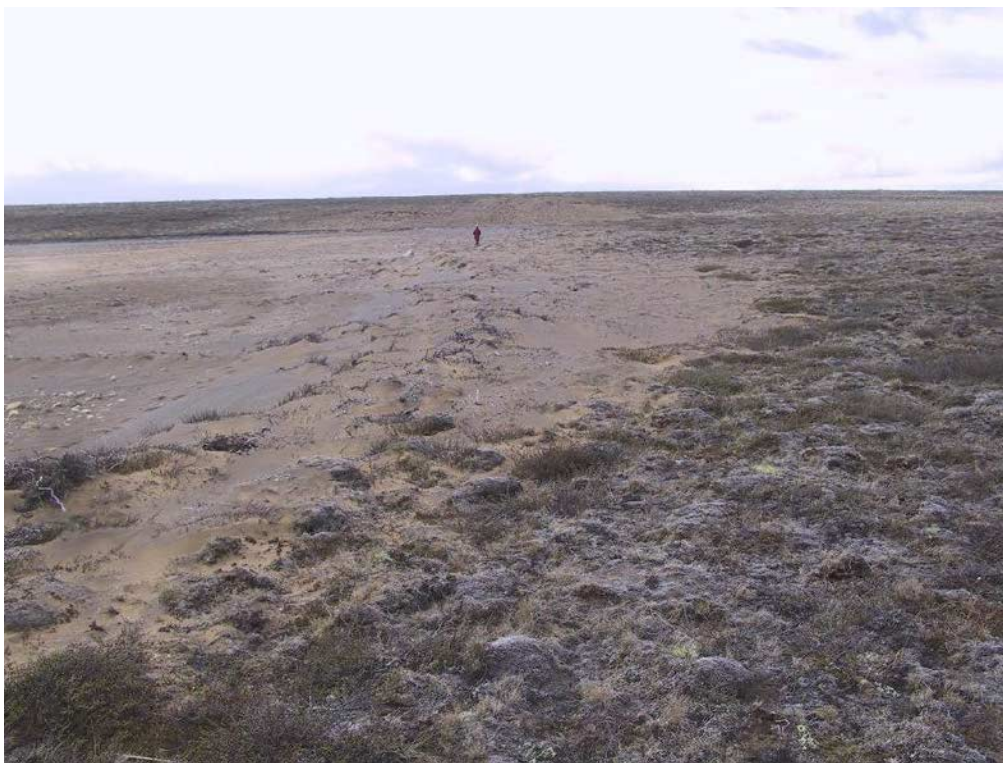
26. mynd. Nýfokinn sandur í Lambavík, alls um 0,34 ha ofan fjöruborðs. Sandurinn kom upp í veðrinu 9. júní 2005. (Ljósm. B.M., 9. júní, 2005).

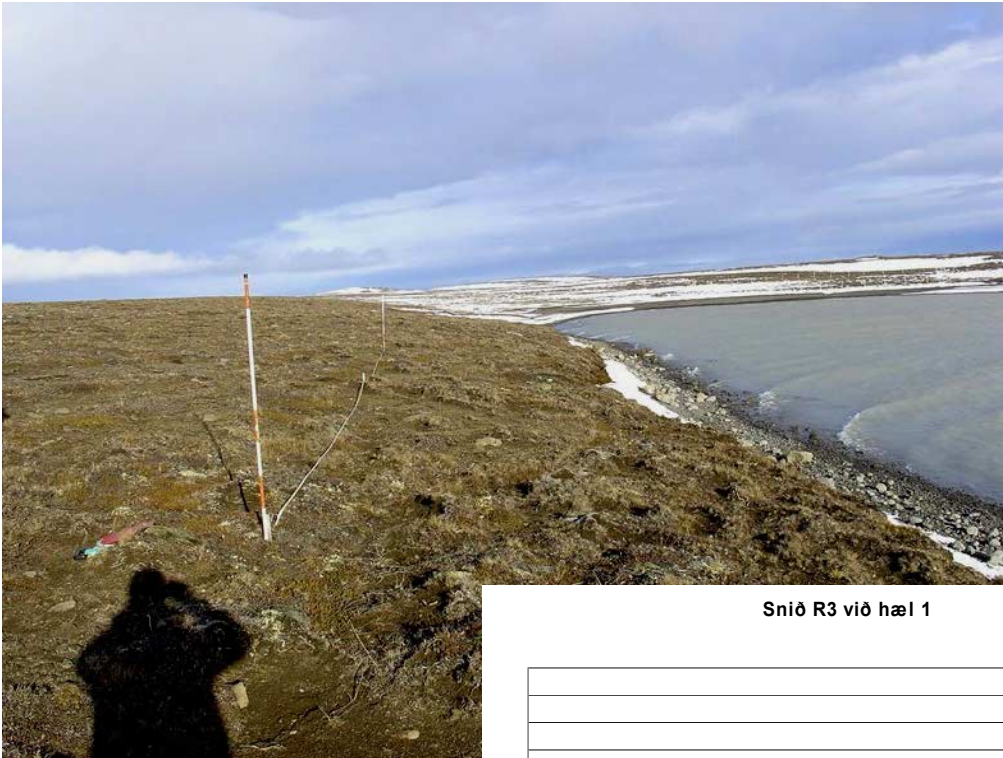
Snið R3 við hæl 1

**R 3:** Í Sandvík á milli Kolkustíflu og Blöndustíflu, strönd snýr mót NA, hallandi land, hæð bakka 0,5–1 m, heildarrof á sniðinu mældist 0,37 m júní 2004 til október 2005. Hæll 1 er nær á myndinni (ljósm. B.M., 4. október 2005, lónhæð 477,72 m).

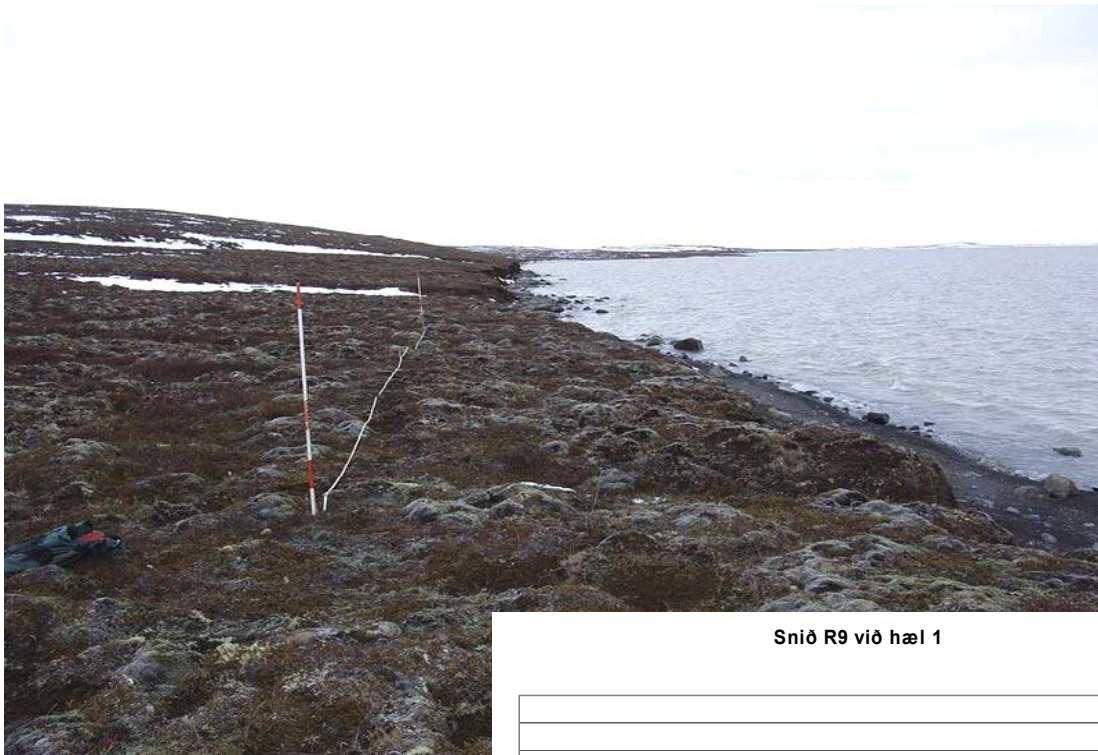
Snið R9 við hæl 1

**R 9:** Bakkar sunnan við Fellsvík undir Áfangafelli, tæpa 500 m sunnan við R 8, strönd snýr mót A, land með nokkrum halla, hæð bakka 1–1,5 m, heildarrof á sniðinu mældist 0,33 m júní 2004 til október 2005. Hæl 1 er nær á myndinni (ljósm. B.M., 3. október 2005, lónhæð 477,72 m).

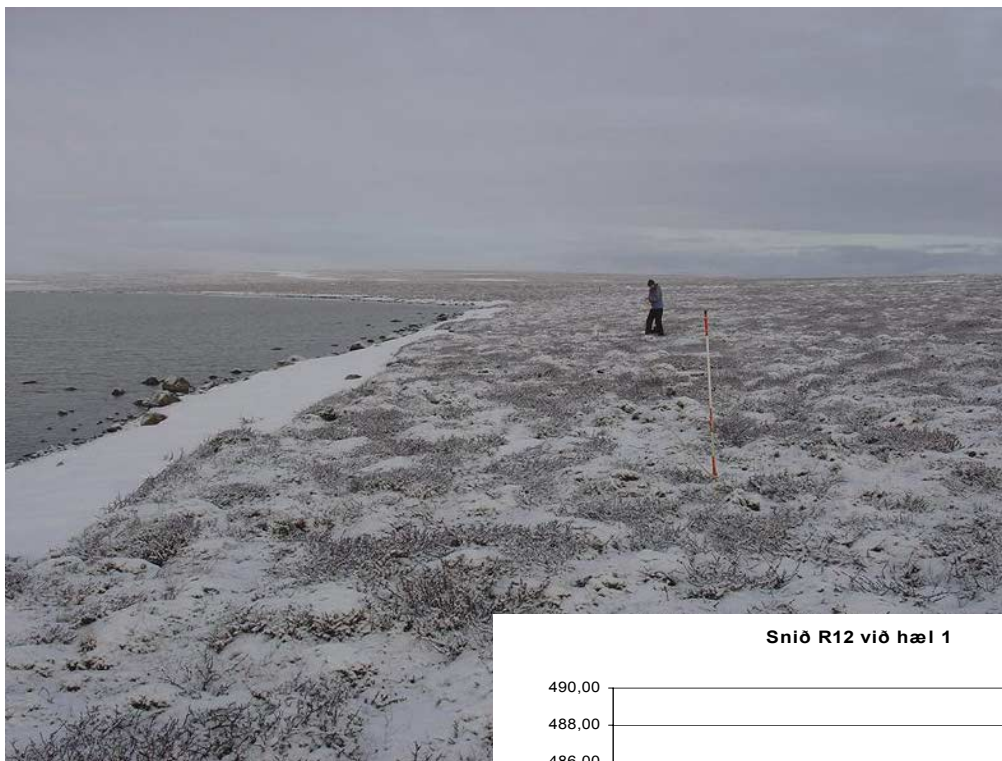
**R 12:** Land inni í Galtarvík á Eyvindarstaðaheiði, strönd snýr mót SA, hallalítið land, hæð bakka 0,5–1 m, heildarrof á sniðinu mældist 0,15 m júní 2004 til október 2005. Hæll 1 er nær á myndinni (ljósm. B.M., 5. október 2005, lónhæð 477,75 m).

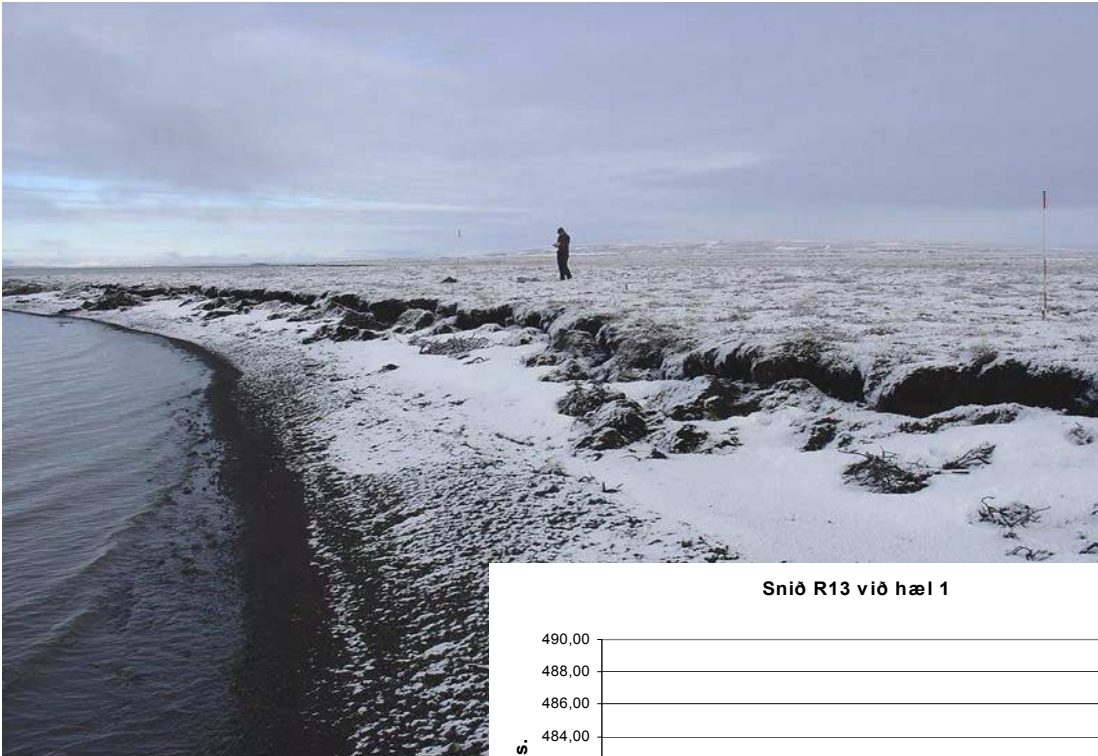
**R 13:** Bakki í mólendisflata neðan við Blönduvatn, strönd snýr mót V, mjög hallalítið land, hæð bakka 0,5–1 m, heildarrof á sniðinu mældist 0,55 m júní 2004 til október 2005. Hæll 1 er nær á myndinni (ljósm. B.M., 5. október 2005, lónhæð 477,75 m).

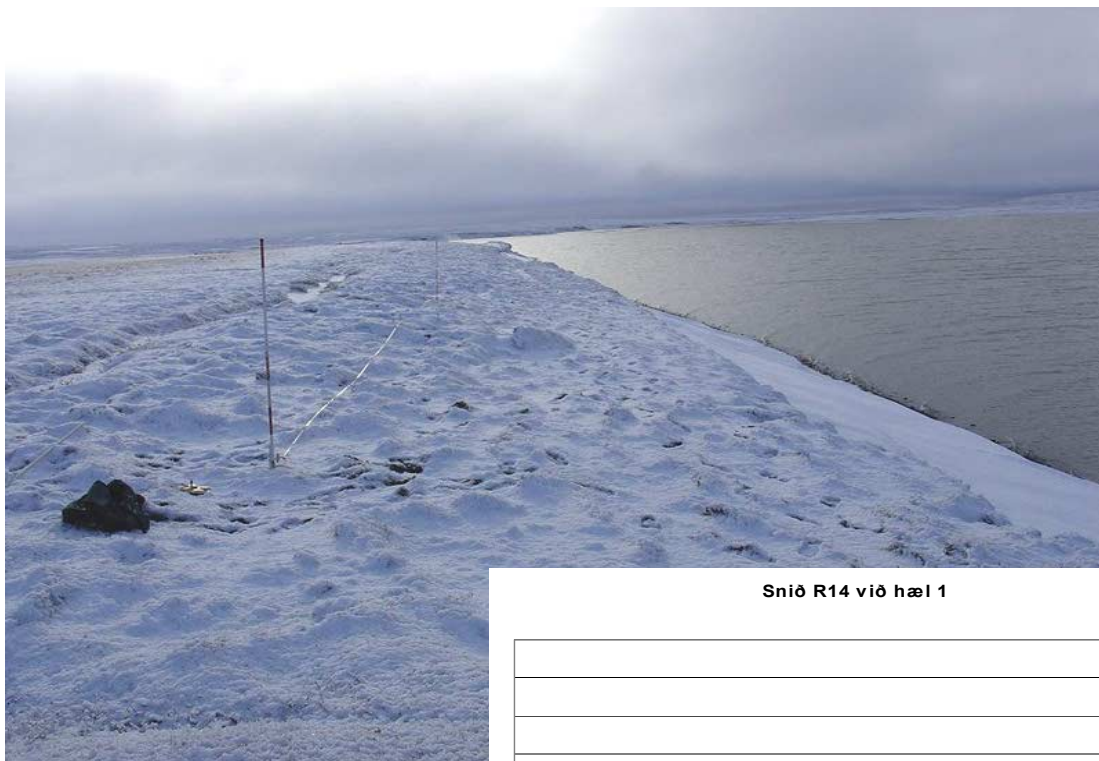
**R 14:** Malarbakki við gamla farveg Blöndu norðan við Haugakvísl, strönd snýr mót V, mjög hallalítið land, hæð bakka >2 m, heildarrof á sniðinu mældist 0,20 m júní 2004 til október 2005. Hæll 1 er nær á myndinni (ljósm. B.M., 25. október 2005, lónhæð 477,75 m).

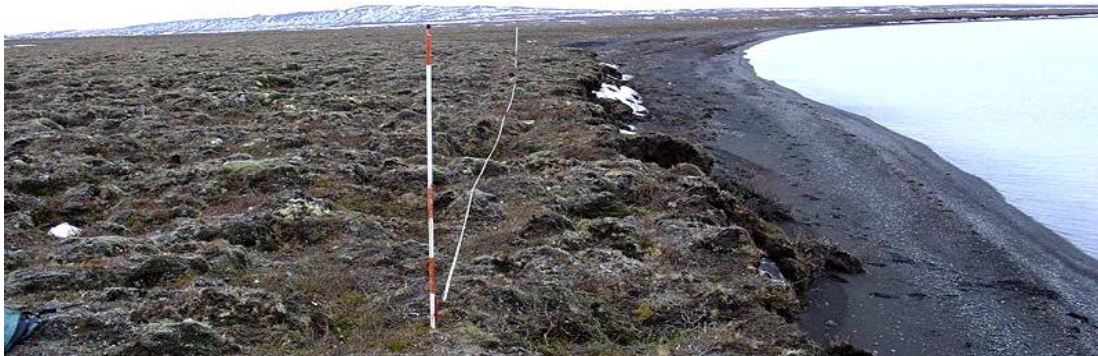
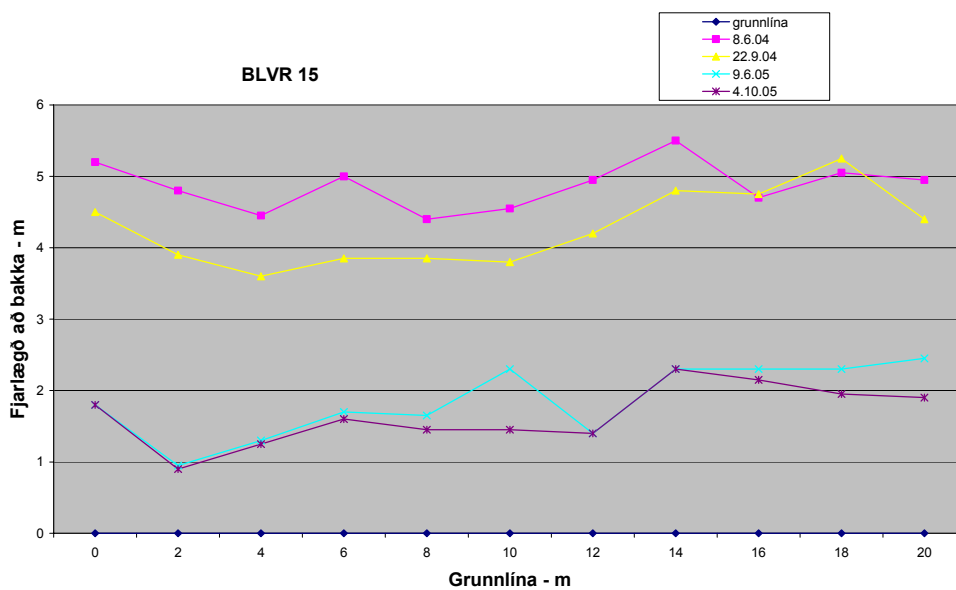
Snið R15 við hæl 1

**R 15:** Mólendisbakki við Blönduvaðsflóa vestan við farveg Blöndu, strönd snýr mót N, hallalítið land, hæð bakka 1–1,5 m, heildarrof á sniðinu mældist 3,22 m júní 2004 til október 2005. Hæll 1 er nær á myndinni (ljósm. B.M., 4. október 2005, lónhæð 477,72 m).
