## Minnisblað

**Efni:** Vöktun náttúruverndarsvæða 2022 – Rauðfossar og Augað

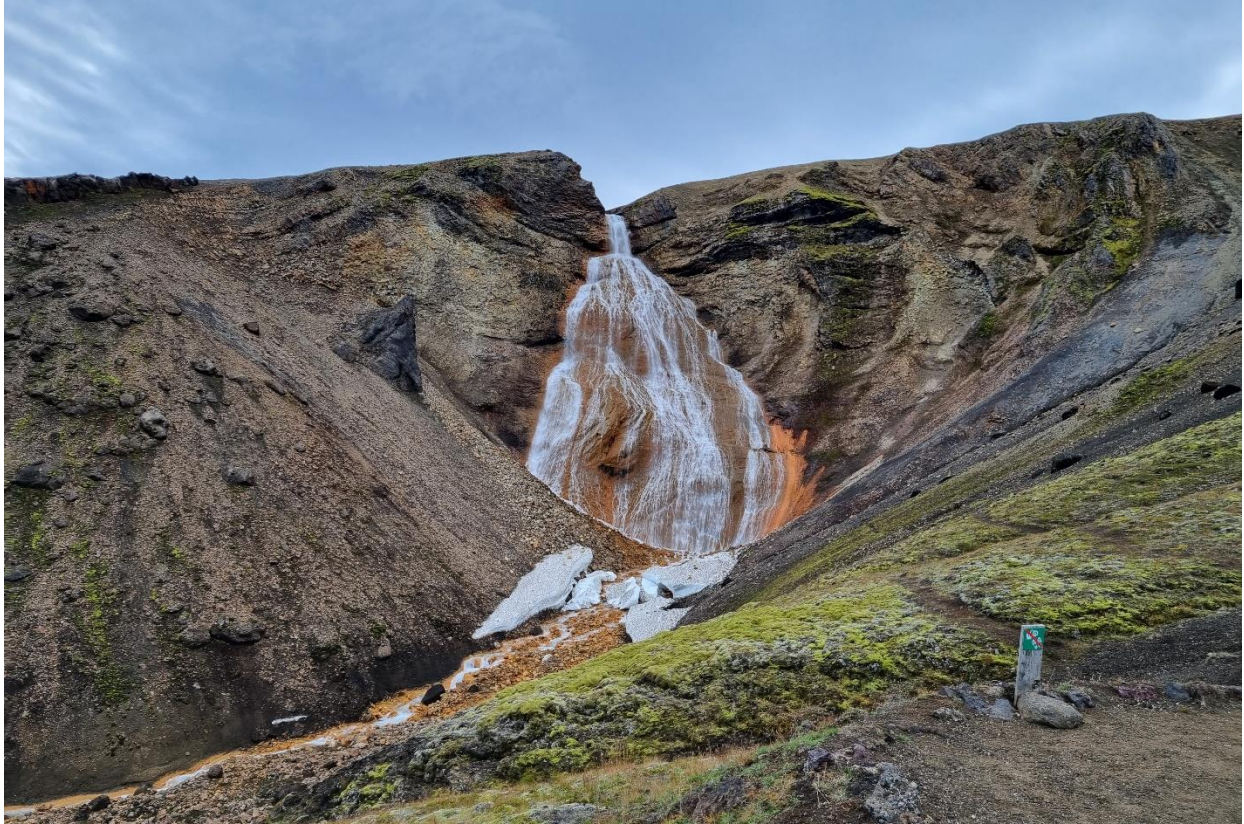
*1. mynd: Rauðfoss í allri sinni dýrð frá útsýnispallinum. Í hægra neðra horni myndarinnar er síðan hægt að sjá hvernig búið er að setja upp skilti sem bannar umferð að fossinum til að vernda gróðurinn.*

grjóti til að veita vatni frá. Þar sem stígurinn liggur um votlendi hefur hann verið hlaðinn upp með grjóti (20-40 cm) svo fólk komist þurrum fótum um svæðið og vatn geti flætt óhindrað um viðkomandi svæði (2. mynd). Alls eru ræsin 62 frá bílastæði að Rauðfossi og frá fossinum að Auganu eru þau 20 talsins. Stígurinn er almennt vel hannaður og fellur vel að umhverfinu. Á nokkrum stöðum þar sem ferðamenn hafa labbað utan stíga hafa verið sett upp skilti eða vegartálmar (reipi strengt milli staura) til að koma í veg fyrir umferð utan stíga. Við Rauðfoss hefur verið komið upp útsýnispalli með sætisbekk hlöðnum úr grjóti og torfi. Þar hefur til dæmis verið sett upp skilti við stíg sem liggur að og í umhverfi fossins sem bannar umferð gangandi til að vernda gróður (1. mynd).

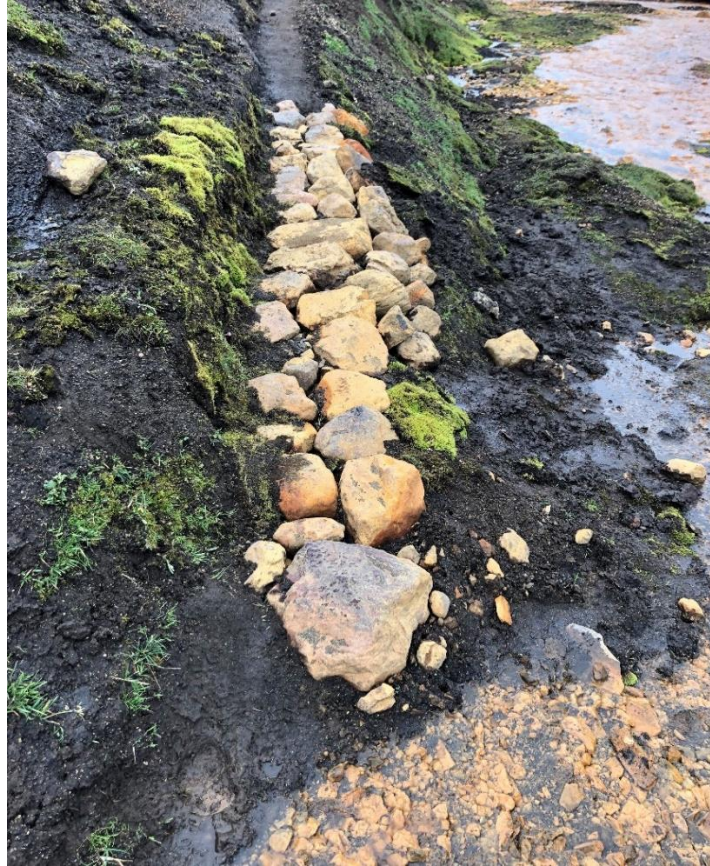
2.mynd. Hér hefur stígurinn verið hlaðinn stóru grjóti til að fyrirbyggja rof á votlendi.

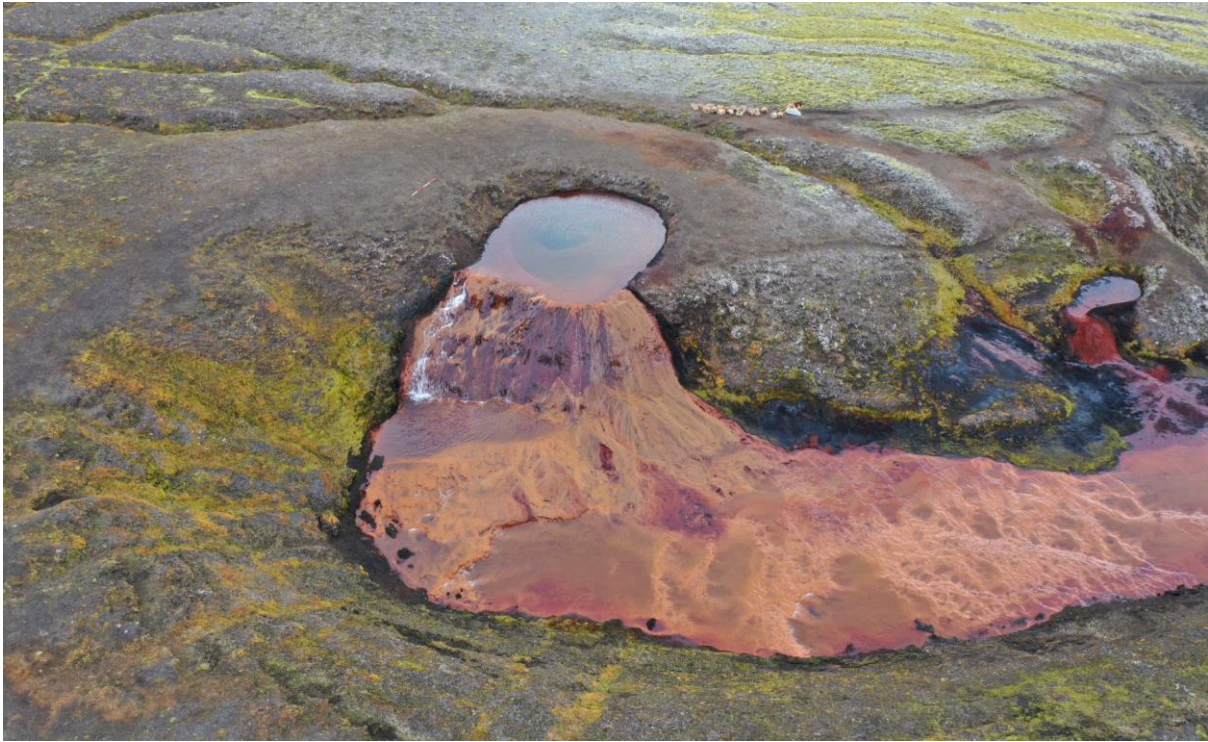
Fyrir framan Rauðfoss er mikið af förum eftir utanvegaakstur. Við Rauðfoss má sjá merki þess að fólk hafi gengið utan stíga, ofar eru stígar víða farnir að breikka og við Augað er augljóst að gróðureyðing hefur

orðið mikil svo melurinn er víða einn eftir (3. mynd). Gera má ráð fyrir að nýr stígur muni stýra umferð gangandi mun betur og vernda gróðurþekju á svæðinu.

3. mynd. Í nærumhverfi Augans árið 2022 var farið að bera á mikilli gróðureyðingu.

Greinilegt er að verið er að vinna í að bæta innviði á svæðinu þar sem fjöldi ferðamanna er að aukast. Er verið að leggja lokahönd á vel markaða stikaða gönguleið allt frá bílastæði og að Auganu. Búið er að afmarka veglegt bílastæði, setja upp vegartálma og merkingar á hentistíga til að vernda gróður og útbúa ræsi á göngustíg til að veita vatni frá honum. Nauðsynlegt er að fylgjast með áhrifum þessa innviðauppbýgginga og hvort þau skili tilætluðum árangri. Einnig er mikilvægt að halda áfram að vakta utanvegaakstur á svæðinu fyrir framan Rauðfoss og fylgjast með framgangi gróðurþekjunnar yfir gömul hjólför. Æskilegt væri að heimsækja svæðið aftur að 1-2 árum liðnum til að fylgjast með breytingum og framförum svæðisins.
