## Minnisblað

**Efni:** Vöktun náttúruverndarsvæða 2023 – Eldborg í Bláfjöllum

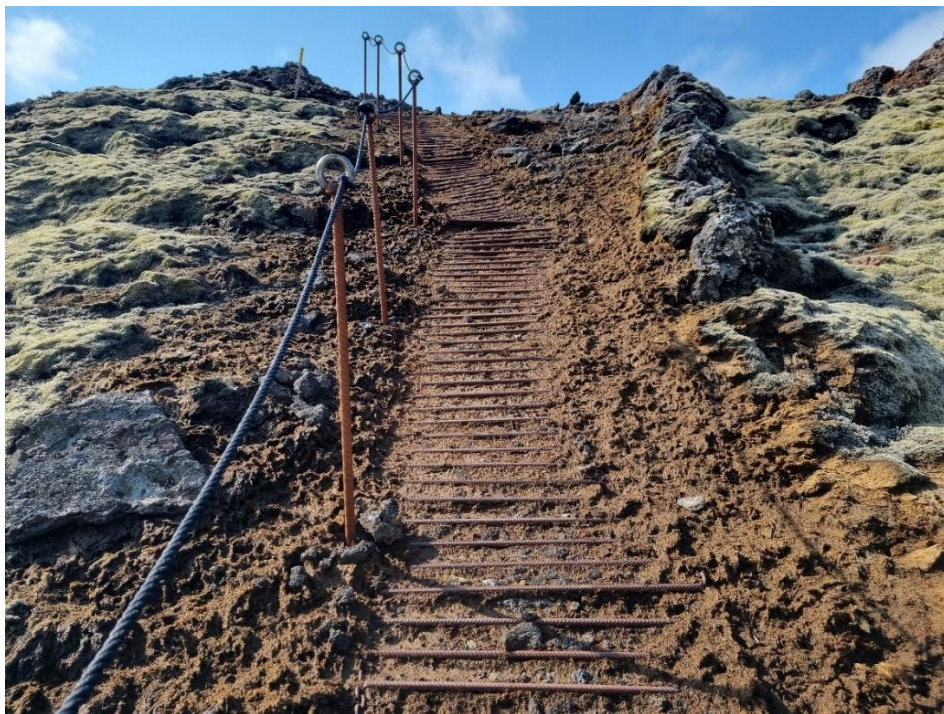
Bílastæði er við Bláfjallaveg þar sem gönguleiðin hefst, það er úr möl, rúmar um það bil 6 bíla og er afmarkað með grjóthnullungum. Ekkert skilti bendir á bílastæðið, sem getur því farið fram hjá ferðamönnum. Við bílastæðið eru undirstöður fyrir skilti en sjálf skiltið vantar. Gönguleiðin er stikuð frá bílastæðinu og upp á Eldborgina. Þar sem stígurinn liggur niður Eldborgina í átt að Drottningu er búið að koma fyrir bandi til að styðjast við á og leggja steypustyrktarjárn þvert á stíginn til að auka grip (2. mynd).

2. mynd. Hér má sjá hvernig steypustyrktarjárn er notað til að auka grip á stíg og halda uppi bandi til stuðnings og afmörkunar.

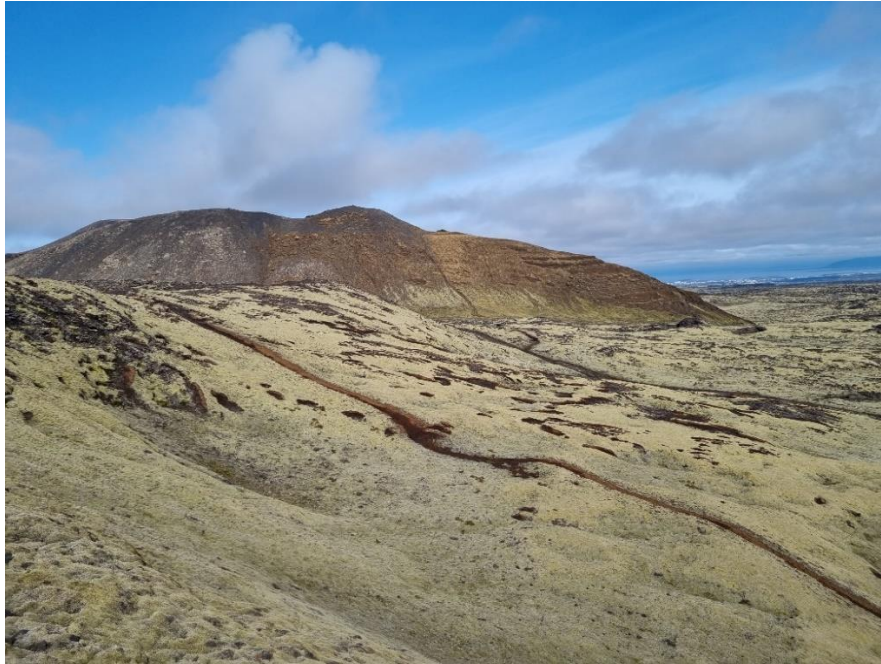
Víða má sjá för í mosanum sem líkast til eru eftir ferðamenn á göngu og þar sem búið er að stika gönguleið skortir gjarnan afmarkanir til að koma í veg fyrir að stígurinn breikki óhóflega (3. mynd). Einna mest áberandi eru för sem liggja í halla niður brekku norðan við Eldborgina (4. mynd).

4. mynd. För í mosa í brekku norðan við Eldborgina. Erfitt er að meta hvernig slík för myndast, hvort þau séu eftir göngufólk, vélhjólafólk eða vatnsrennsli.

Samkvæmt skýrslum Umhverfisstofnunar um ástandsmat áfangastaða innan friðlýstra svæða hafa þær framkvæmdir sem ráðist hefur verið í til að hlífa jarðminjum og mosa skilað þeim árangri að svæðið er komið á lista yfir græna áfangastaði sem standa vel.<sup>2</sup> Þó svo að svæðið sé ekki í brýnni hættu er ljóst að gönguleiðin er nokkuð illa afmörkuð á köflum og hætt við að gróðurskemmdir við hana muni aukast. Því er lagt til að svæðið verði tekið út aftur að nokkrum árum liðnum.
