Hrun og skriðuhætta úr Akureyrarbrekkum og Húsavíkurbökkum

Halldór G. Pétursson, Björn Jóhann Björnsson
og Jón Skúlason

Unnið fyrir Ofanflóðasjóð

NÍ-05009

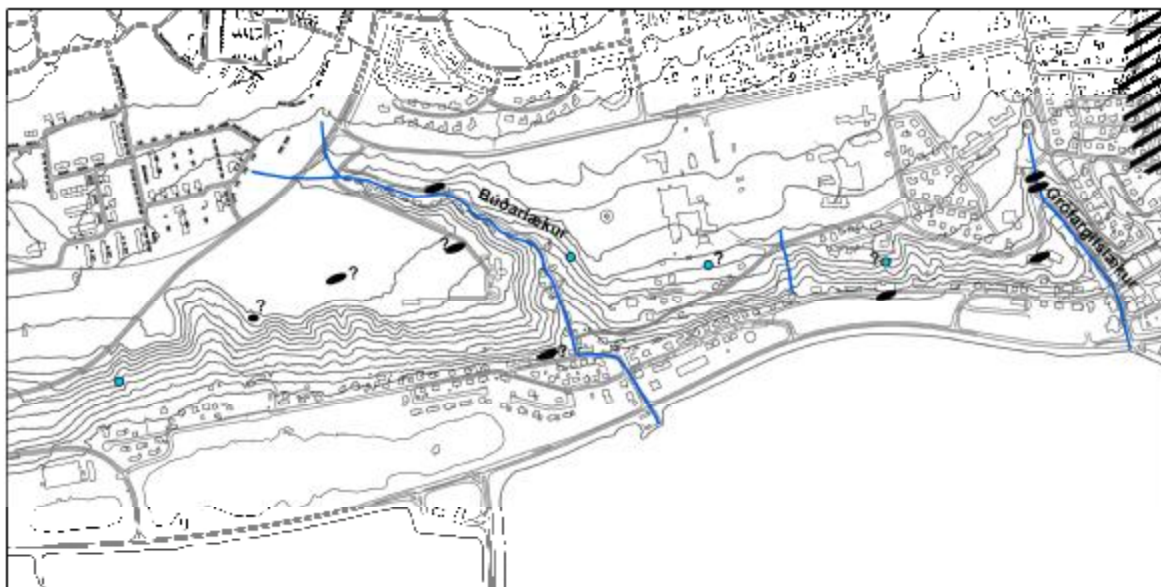
Mynd 5: Klappir (svört strik), lækir (bláar línur) og uppsprettur (bláir punktar) í Akureyrarbrekkum.

Nyrsti hluti brekkanna á Akureyri eru há klapparholt sem hverfa til suðurs undir þykkandi setlagapekju. Að norðan og austanverðu markar brött og há brún jaðarinn en segja má að klappir séu á yfirborði eða grunnt á þær frá Gleráreyrum og Hamarkotsklöppum í norðri og suður að Hamarsstíg (mynd 5). Eftir það dýpkar á þær. Ekki er ólíklegt að undir setlögnum sunnar leynist berggrunnslandslag af svipaðri hæð og gerð. Þar skagar þó berggrunnur hvergi upp eða út úr setlögnum og því óljóst hve djúpt er á hann eða hvort þarna undir er t.d. grafin brött berggrunnsbrún svipuð og norðurhluti brekkanna. Þar sem setlög hylja brekkurnar sést sumstaðar neðst í þeim í berggrunn, eins og utan við Leikhúsið þar sem klappirnar eru huldar jarðvegi (Helgi Hallgrímsson 1985), innan við Búðargil (Lækjargil) og upp í sjálfu gilinu (mynd 5). Þar í brekkurótunum er það rétt svo að sjáist í berggrunninn en inni í Búðargili liggur hann hærra í landinu og skýtur upp kryppunni í um 50 m hæð (Trausti Einarsson

1959). Óljósar sagnir eru um klöpp í norðvestur hluta Kirkjugarðsins, nærri því á gilbarmi Búðargils (mynd 5), en ekki er hægt að útiloka að þar hafi stór grettistök verið á ferðinni. Hugsanlega leynist einnig klöpp á nokkru dýpi í miðjum kirkjugarðinum (Halldór G. Pétursson 1996b). Á norðurbarmi Skammagils sést annað hvort í klapparyfirborð eða á grettistak, sem reyndar virðist líklegra. Þá mun hafa þurft að sprengja í grunni viðbyggingar Akureyrarkirkju og mun þar hafa verið köpp á ferðinni. Er það í svipaðri hæð eða aðeins hærra og klöpp sú sem finnst við Kartöflugeymsluna í Grófargili (Kaupvangstræti) (mynd 5). Á þeim slóðum þurfti að sprengja mikið þegar þar var gerð gata um 1936 (Jón Hjaltason 2004). Sunnan við mót Þórunnarstrætis og Hamarsstígs bólar hvergi á klöpp og var þó víða grafið djúpt meðfram Þórunnarstæti sunnanverðu þegar hitaveituleiðsla var þar lögð á árum áður. Klöpp kom heldur ekki fram í grunnum viðbygginga Fjórðungssjúkrahússins, Verkmenntaskólans eða nýjasta hluta Menntaskólans.

Þrjú lækir falla um Akureyrarbrekkurnar á leið sinni frá flatlendinu ofan við og til sjávar (mynd 5). Þetta eru Grófargilslækur og Búðarlækur, sem báðir eru leiddir í gegnum byggðina í ræsum, og Naustalækur sem rennur um Naustagil við Gróðrarstöðina innan við meginbyggðina. Grófargilslækur og Búðarlækur, sem falla um Grófargil (Kaupvangstræti/Listagil) og Búðargil (Lækjargil), þóttu stundum geta orðið þó nokkur vatnsföll áður en þeir hurfu í ræsi. Flæddu þeir stundum og mun a.m.k. Búðarlækurinn einhvern tíma hafa rifið sig upp úr stokki þeim sem hann er lagður um göturnar. Allir þessir lækir mynduðu á sínum tíma eyrar fram í sjóinn, Torfunef, Akureyri og Krókeyri en þessi landform er nú erfitt að greina í landslaginu. Staðst þeirra var Akureyri, framburður Búðarlæksins, þar sem Akureyrarkaupstaður reis í upphafi.

Um aðra læki sem falla um brekkurnar er varla getandi, nema þá helst smá lækjar sem fellur úr Lystigarðinum (mynd 5) í ræsi undir Spítalaveg síðan í opnum farvegi niður brekkuna við

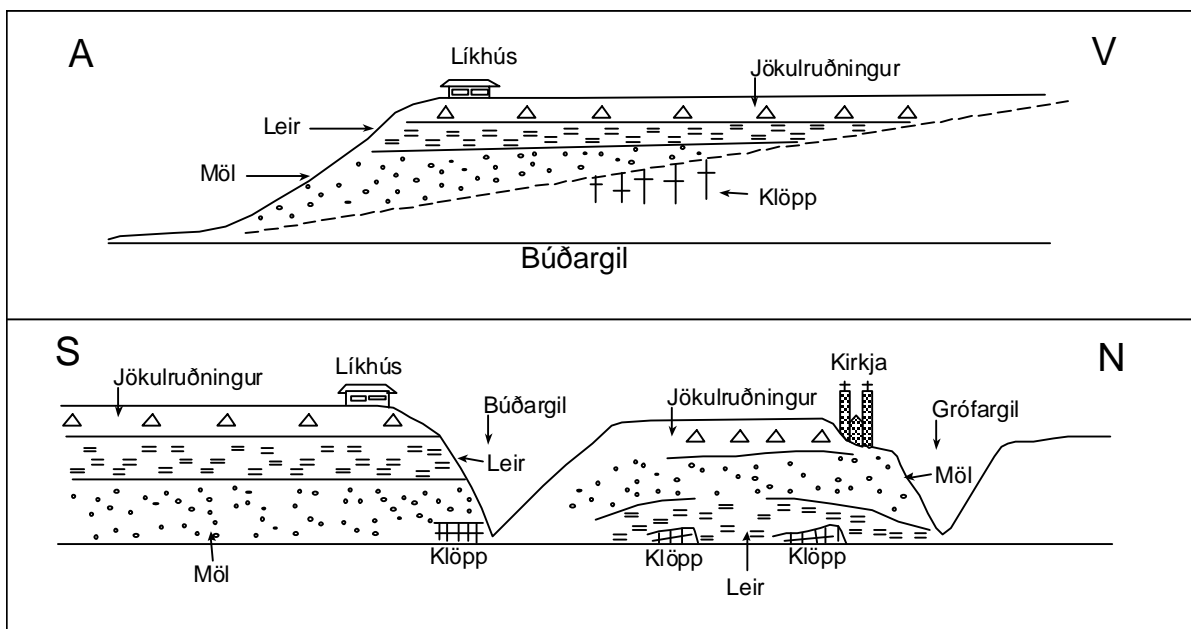
Mynd 6: Snið af jarðlögum í Akureyrarbrekkunum samkvæmt Trausta Einarssyni (1959).

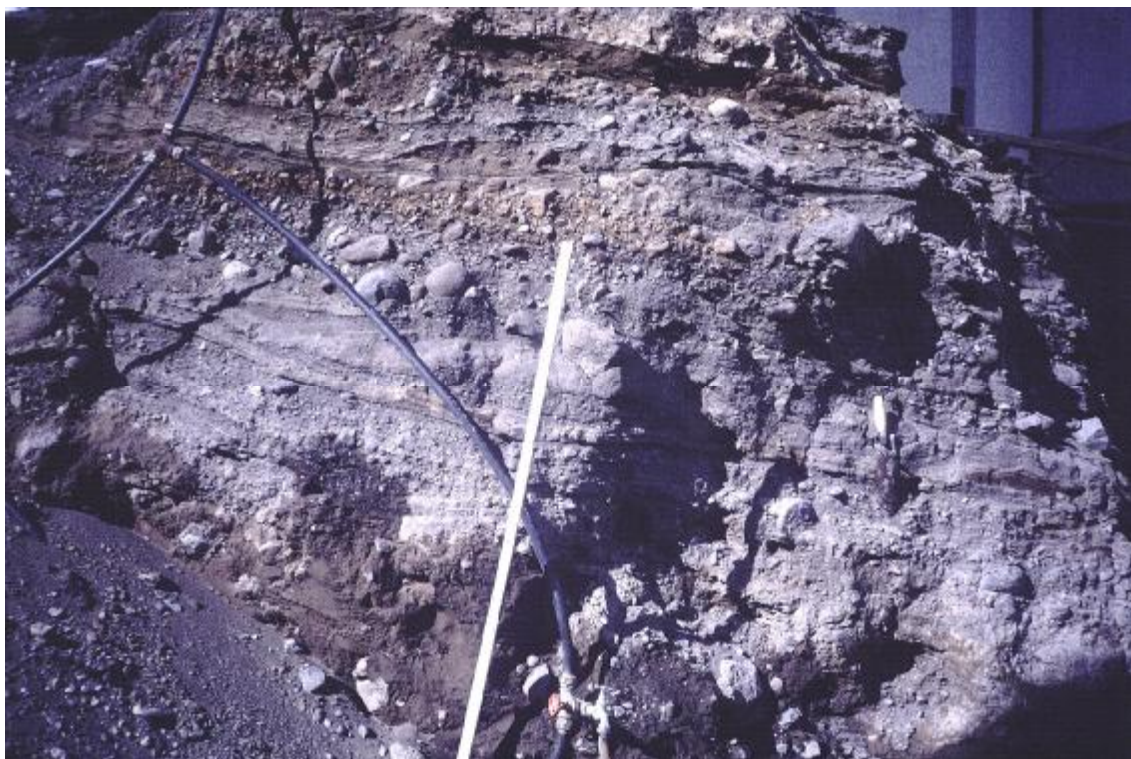
Mynd 8: Opna í ármöl í grunni Safnaðarheimilis Akureyrarkirkju. (Ljósmynd: Halldór G. Pétursson 1987).

Árið 1987 var einnig unnið við byggingu Safnaðarheimilis Akureyrarkirkju. Þar í grunninum kom fram þykkur, fínkorna jökulruðningur með nokkru magni af vólum, steinum og hnullungum. Þetta efnið var blautt, hart og þétt en ekki samlímt. Með vilja mátti telja jökulruðninginn lagskiptan eftir því hvort hann var sandríkur eða ekki og eins vegna óskýrðs litarmuns, sumstaðar var hann grár annars staðar gulleitur. Þarna sást einnig sandur og möl, einhverskonar straumvatnsset (mynd 8), líklega ármöl, sem virtist liggja ofan á jökulruðningnum, en opnan gaf ekki tilefni til mikilla bollalegginga.

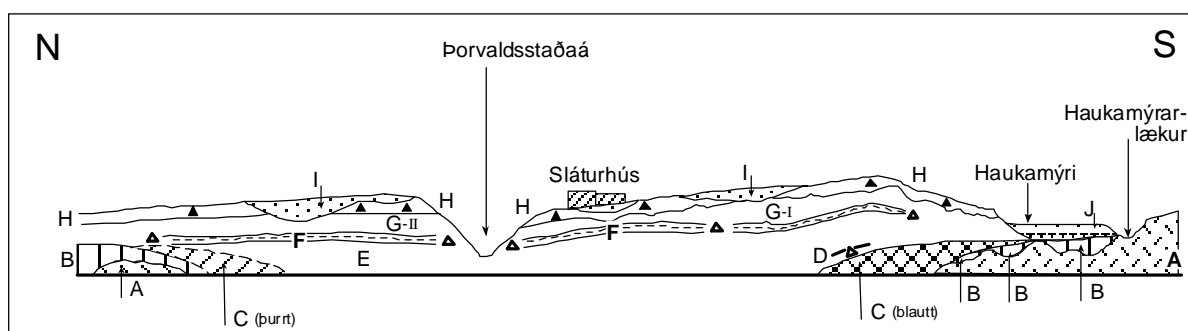
Mynd 14: Sníð af Húsavíkurbökkum milli hafnarsvæðisins og Haukamýrar (Halldór G. Pétursson 1988).

Næsta eining (eining D, mynd 13 og 14) er örþunn og finnst aðeins syðst í bökkunum. Ekki er víst hvort rétt sé að túlka hana sem jökulruðning en harka setsins undir gæti bent til að þarna séu komin ummerki um þann jökul sem þjappaði því saman, myndaði fellingar í því og rofföt ofan á.

Eining E er skipt upp í þrjár undireiningar (mynd 13 og 14). E-I sem er siltríkur sandur, E-II sem er sandur og E-III sem er mól. Vegna þess að þessi setlög sýna samfellda þróun í kornastærðum er einfaldast að flokka þau saman í eina heildareiningu. Þróunin er á þann veg að setið verður grófara eftir því sem ofar dregur og vitnar sennilega um aukinn hraða í setmyndunarumhverfinu. Sennilega er þarna sjávarset að þróast yfir í árset og síðan yfir í jökulárset. Neðri hluti setsins er laus en efri hlutinn hálflaus (mynd 15), aðeins byrjaður að límast saman (mynd 15). Þessi eining finnst í meiri hluta bakkanna sunnan við hafnarsvæðið

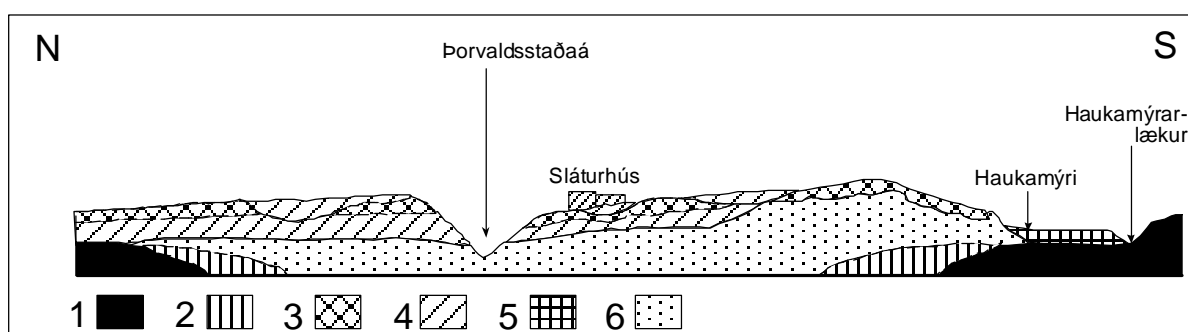
Greinilega er nokkur aldursmunur á setinu í einingu B og þeim setlögum sem leggjast yfir það og er þá aðallega dæmt út frá hörku setlaganna (mynd 15). Setlögin sem liggja ofan á eru líklega síðjökultímamyndanir en þau sem undir eru (eining B) eru frá eldri hluta síðasta jökulskeiðs. Eining C sem er elst af síðjökultíma setlögum er fínlagskipt og lagþynnótt silt og leir sem finnst á tveimur stöðum í bökkunum sunnan við hafnarsvæðið (eining C, mynd 13 og 14). Er hana að finna nyrst í þessa hluta bakkanna og syðst, suður undir Haukamýri. Sennilega er þarna á ferðinni sjávarset sem myndast í nágrenni við fljótandi jökuljaðar en harka þess er eftirtektarverð (mynd 15). Hún virðist fyrst og fremst stafa af því hve þétt eða samþjappað setið er. Ekki er ljóst hvort setharkan er afleiðing af kornastærð og setmyndunarumhverfi eða fargi, t.d. af jökli sem skriðið hefur yfir það. Mismikið grunnvatnsstreymi er í bökkunum, þannig að nyrst er setið þurrt en blautt syðst. Þar sem setið er blautt er það sleipt og skriða yngri setlög fram á því (mynd 12). Af þessum orsökum skapar lagið mikla hrunchættu í suðurhluta bakkanna.

Mynd 15: Hörkudreifing í Húsavíkurbökkum. 1) Hart, samlímt. 2) Þétt. 3) Hálflharðnað. 4) Hálflaust. 5) Samlímt af mýrarrauða. 6) Laust.
