Neskaupstaður 1. október 2021

## Efni: Framgangur vöktunar náttúruverndarsvæða á Austurlandi sumarið 2021

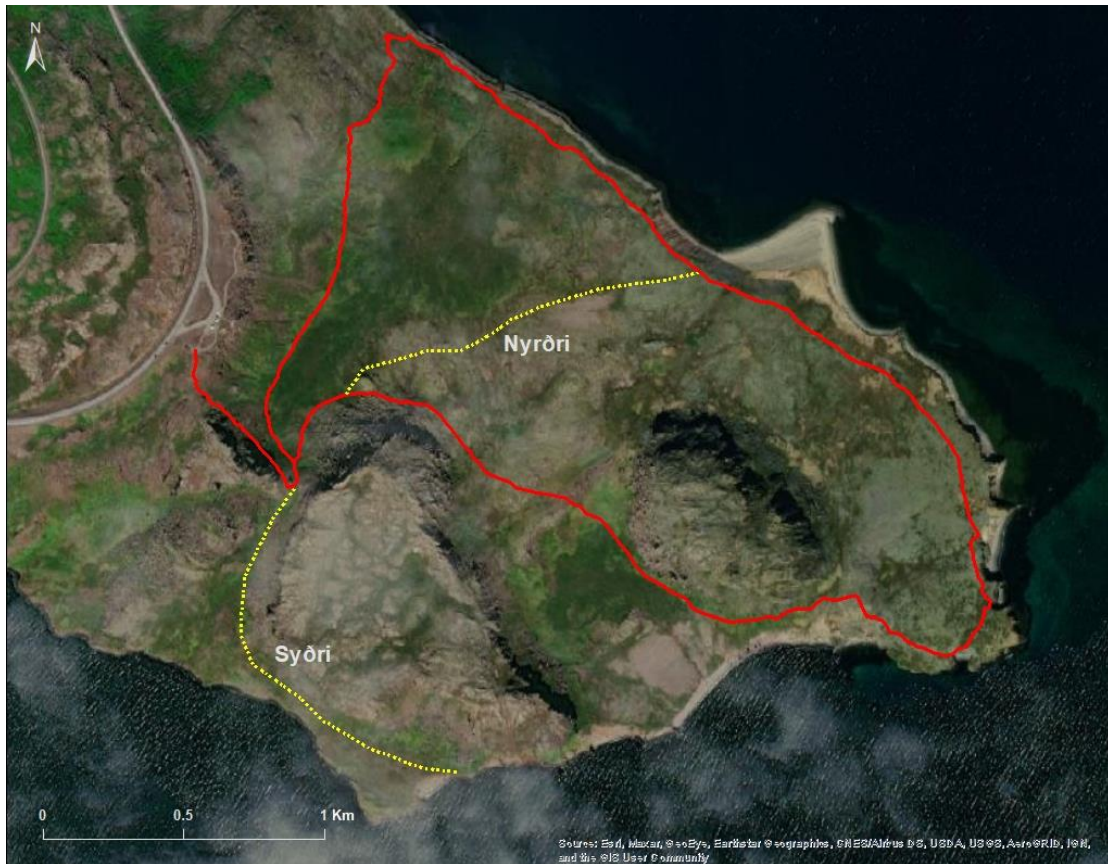
**2. mynd.** Yfirlitskort af Hólmanesi. Ástandsmat var unnið á gulu gönguleiðunum í sumar. Rauðu gönguleiðirnar voru teknar út sumarið 2020.

Fyrst var „syðri“ gönguleiðin tekin út (2. mynd) sem liggur um Urðarhvammi út fyrir Hrútatanga. Sú gönguleið var ekki stikuð og skiptist fljótlega upp í tvær leiðir, efri og neðri, sem báðar voru mjög greinilegar. Ákveðið var að kortleggja ástand á efri leiðinni sem álitin var aðalleiðin. Hins vegar fjarar hún út á miðri leið og þar var neðri leiðin orðin greinilegri. Þar af leiðandi voru punktmælingar færðar á neðri stíginn sem hélt áfram í austurátt og því gerðar mælingar á helming af efri og helming af neðri gönguleiðinni. Neðri gönguleiðin liggur í gegnum mjög blautt svæði og skiptist upp í fleiri stíga á mörgum stöðum. Víða voru tveir mjög greinilegir stígar hlið við hlið og oft mjög erfitt að átta sig á því hver aðalstígurinn er. Hér voru mikið af skemmdum skráðar.

Síðan var „nyrðri“ gönguleiðin tekin út sem liggur í átt að Skeleyri norðan Innri-Hólmaborgar og austan Ytri-Hólmaborgar (sjá 2. mynd). Sú gönguleið er stikuð en virðist vera frekar fáfarin. Lúpína ógnar gönguleiðinni og á einum stað liggur göngustígurinn í gegnum stóra lúpínubreiðu (3. mynd t.h.). Engar skemmdir voru skráðar á þessari gönguleið aðrar en að skráð var niður að hér og þar væri stígurinn dýpri en 10 cm.

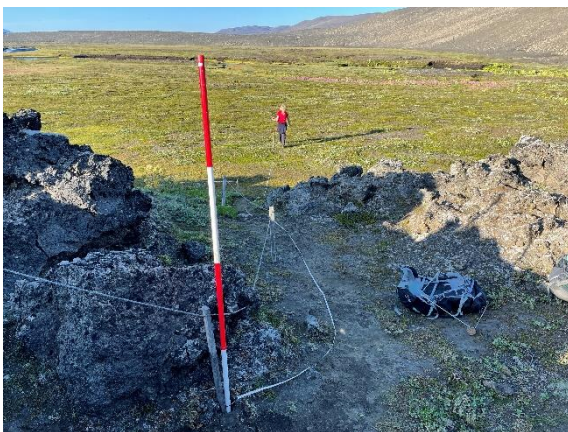
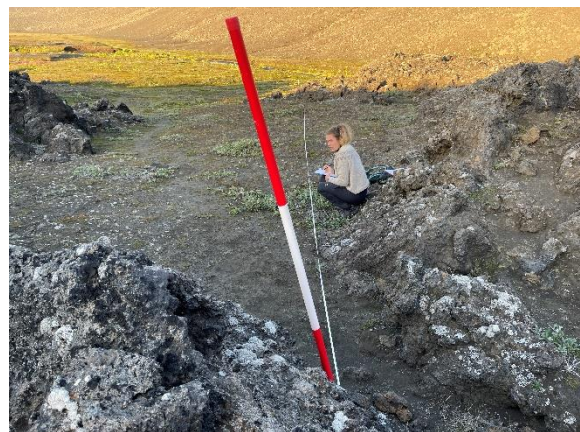
Skemmdir við rústasvæðið voru metnar og bættist einungis ein skemmd við milli ára. Það var hentistígur sem liggur suður með Lindaánni tæpa 600 m. Sá göngustígur var trakkaður með GPS og færður inná eyðublað A2c. Gróðurálag við rústasvæðið var kortlagt og gróðurrammar settir út. Mæld voru tvö gróðursnið og eyðublað A1a og A1b fyllt út. Ljósmyndir með flygildi voru teknar yfir rústasvæðið.

**4. mynd.** Staðsetning gróðursniða í Hvannalindum.

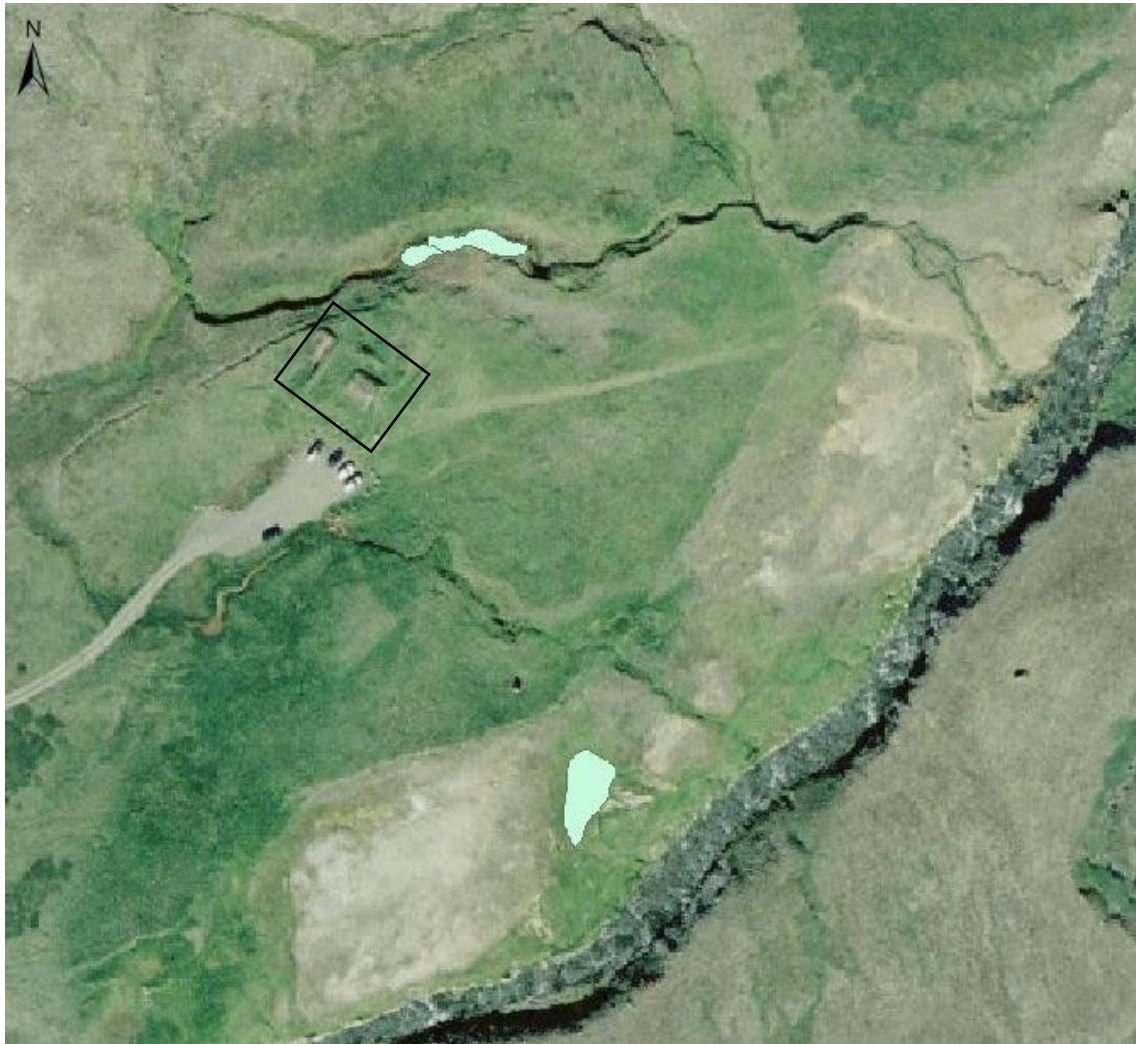
Þann 16. ágúst voru jarðhitavistgerðir kortlagðar til að meta útbreiðslu þeirra, einkum þar sem ágangur ferðamanna er mikill. Stuðst var við fyrri kortlagningu NÍ og fengust gögn frá Olgu Kolbrúnu Vilmundardóttur á formi fláka, tegundalista og ljósmynda frá árinu 2013 (8. mynd). Tvö svæði voru kortlögð sem mýrahveravist árið 2013 af NÍ. Annars vegar meðfram læknum norðaustan við bæjarrústirnar og hins vegar suðaustan við bæjarrústirnar, rétt við Reykjará.

**8. mynd.** Staðsetning jarðhitavistgerða í Laugarvalladal. Bæjarrústirnar eru merktar með svörtum kassa. Annars vegar liggur jarðhitasvæði norðaustan við bæjarrústirnar og hins vegar suðaustan við rústirnar. Ath. myndin er gömul og búið er að færa bílastæðið sunnar og ekki ætlast til þess að bílar keyri alla leið að rústunum lengur. Gögn frá NÍ.

Jarðhitasvæðið sem verður fyrir mestum ágangi og skemmdum er svæðið sem liggur norðan við bæjarrústirnar og er greinilegt að fólk gengur þar niður með ánni að skiptiaðstöðunni. Jarðhita gætir ca. 1 m sitthvoru megin við lækinn, stundum á stærri svæðum, og var mælt hitastig á bilinu 15-40°. Jarðhitavistgerðin þar er mýrahveravist sem er mosarík og fjölbreytt með lágvöxnum bitnum (sauðfé/gæsir) gróðri. Alls voru 55 plöntutegundir skráðar þar ásamt því sem ríkjandi tegundir voru metnar.
