# VÖKTUN Á ÁGANGI FERÐAMANNA Á AUSTURLANDI SUMARIÐ 2021

NA-210221  
Desember 2021

| <b>Heiti skýrslu (aðal- og undirtitill):</b><br>Vöktun á ágangi ferðamanna á Austurlandi sumarið 2021. | | <b>Síðufjöldi:</b> 26 |

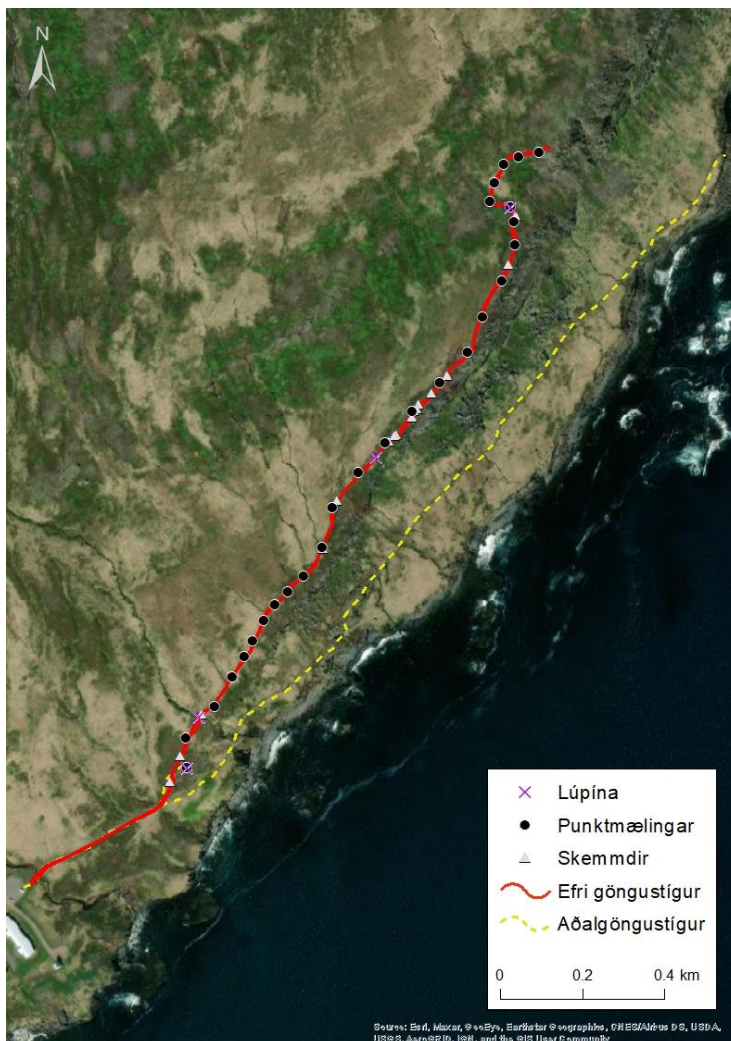
**2. mynd.** Fólkvangur Neskaupstaðar. Göngustígar og staðsetning ástandsskráninga. Efri göngustígurinn er hér merktur með rauðum lit. Gula punktalínan sýnir aðalgöngustíginn í

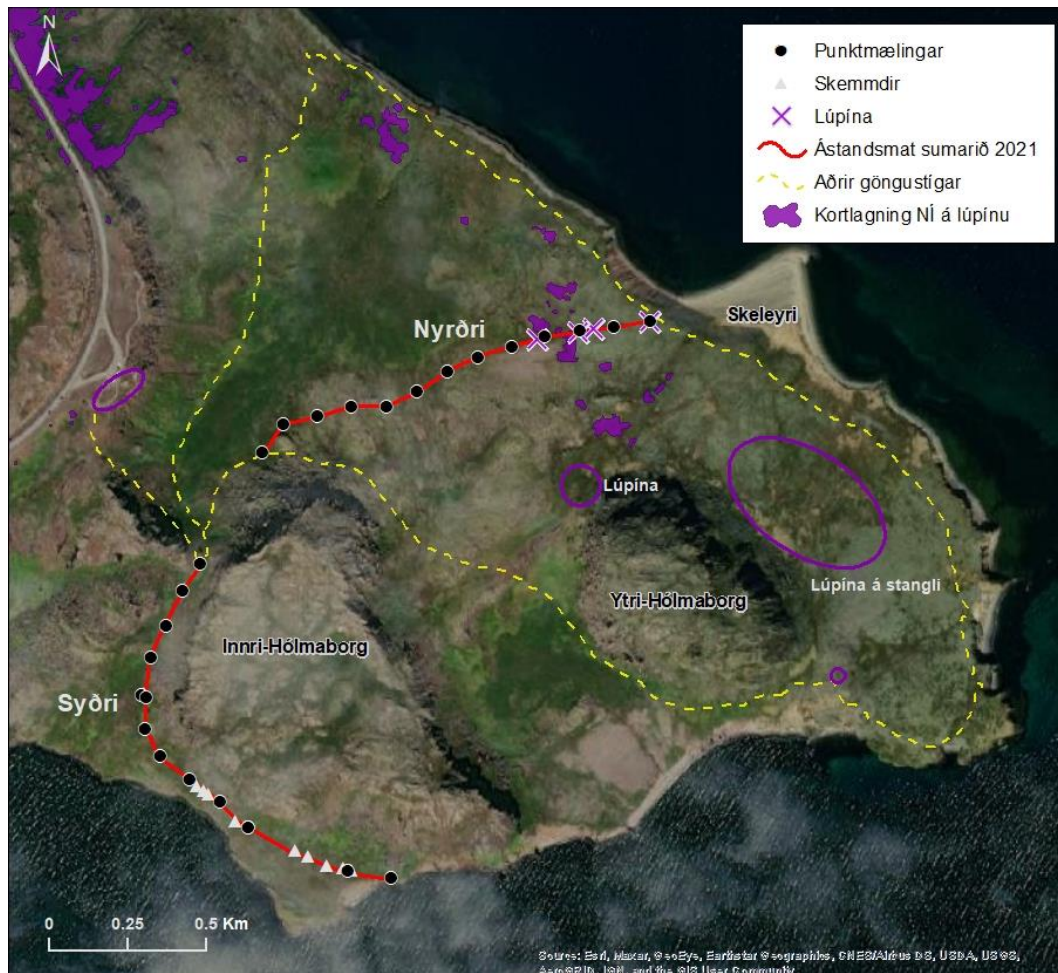
**5. mynd.** Hólmanes. Göngustígar og staðsetning ástandsskráninga á göngustígum sumarið 2021. Fjólubláu krossarnir eru skráðar lúpinuplöntur eða -breiður í nálægð við göngustíginn við vettvangsathugun í sumar. Ástandsmat var gert á gulu göngustígnum sumarið 2020. Fjólubláu svæðin sýna kortlagningu lúpinu frá Náttúrufræðistofnun Íslands og fjólubláir hringir eru viðbætur sem kortlagðar voru sumarið 2020 af Náttúrustofu Austurlands. Afmörkun lúpinu á þessu korti er ekki tæmandi. Loftmynd: Esri, Maxar, GeoEye, Earthstar Geographics, CNES/Airbus DS, USDA, USGS, AeroGRID, IGN, and the GIS User Community.

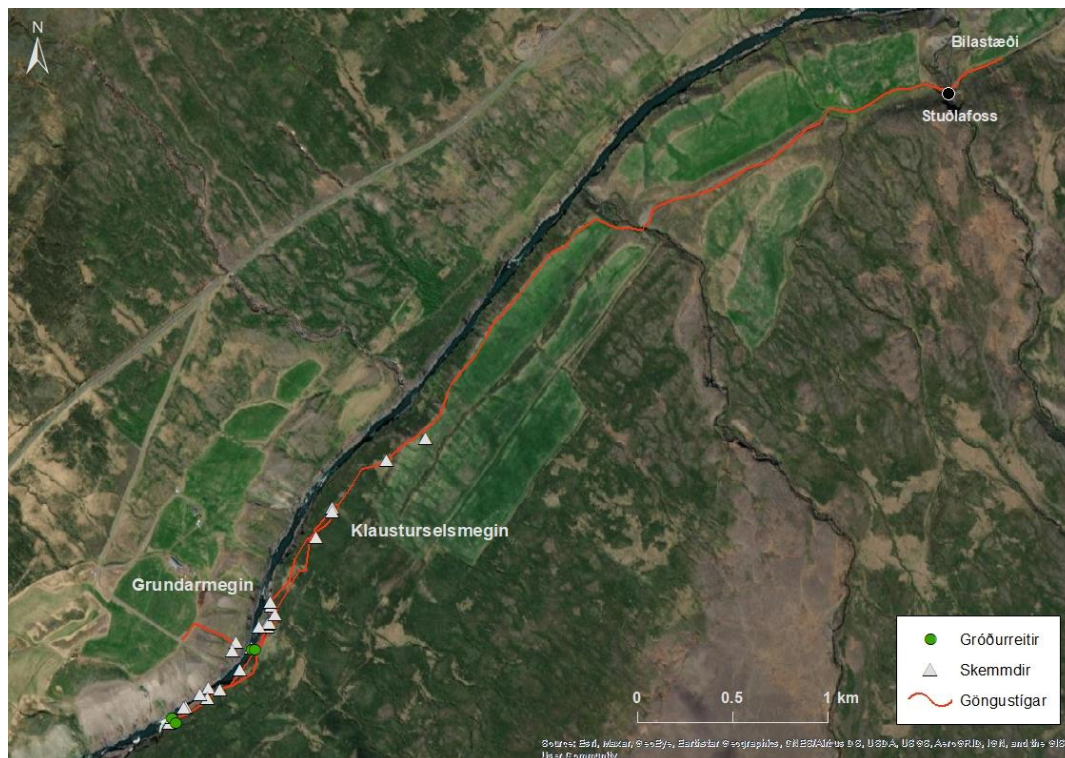
**9. mynd.** Stuðlagil. Gönguleiðir og staðsetning ástandsskráninga sumarið 2021. Loftmynd: Esri, Maxar, GeoEye, Earthstar Geographics, CNES/Airbus DS, USDA, USGS, AeroGRID, IGN, and the GIS User Community.

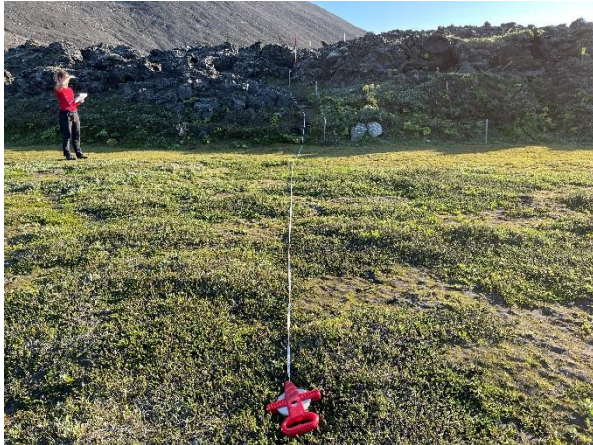
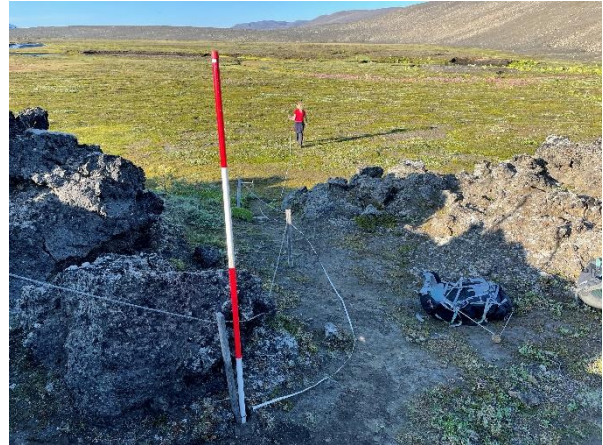
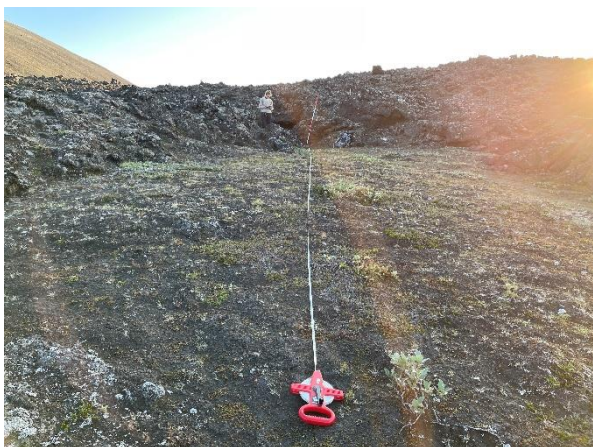
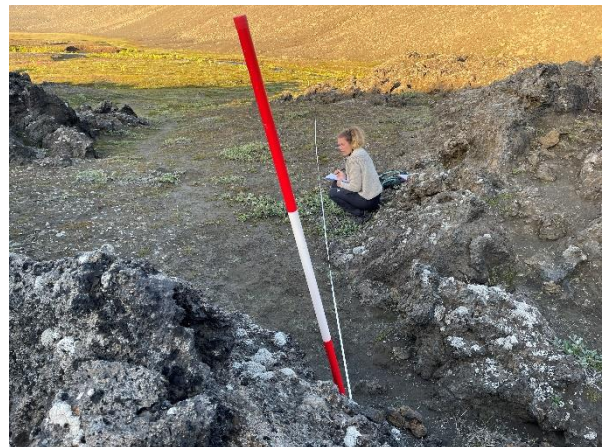
Tvö gróðursnið voru lögð út og var byrjað á því að teikna upp álagssvæði þar sem myndkort var ekki til staðar. Eitt snið var lagt frá aðal rústunum, yfir göngustíginn og út í óraskað land, alls 20 m (21. mynd). Í því sniði voru 12 gróðurrammar lagðir handahófskennt út og gróður- og yfirborðspekja skráð. Annað snið var lagt út vestar í rústunum út frá fjárréttinni og áfram út í óraskað land, alls 16 m langt (21. mynd). Alls voru 8 gróðurrammar lagðir handahófskennt út í því sniði. Víða við rústirnar eru mjög

viðkvæm gróðurlendi og er helsta vistgerðin víðimóavist með lífrænni jarðvegsskán, loðvíði og krækilyngi.

**21. mynd.** Staðsetningar gróðursniða í Hvannalindum. Efri myndir sýna staðsetningu gróðursniðs frá aðalrústunum, yfir göngustíginn og út í óraskað svæði. Neðri myndir sýna gróðursnið sem liggur frá fjárrústum og út í óraskað svæði.
