NÁTTÚRUFRÆÐISTOFNUN NORDURLANDS  
(THE AKUREYRI MUSEUM OF NATURAL HISTORY)  
P.O. BOX 580 - 602 AKUREYRI - ICELAND

GREINARGERÐ UM JARÐVEGSÞYKKT Í SELLANDAGRÓF

HALLDÓR G. PÉTURSSON

AKUREYRI, OKTÓBER 1989

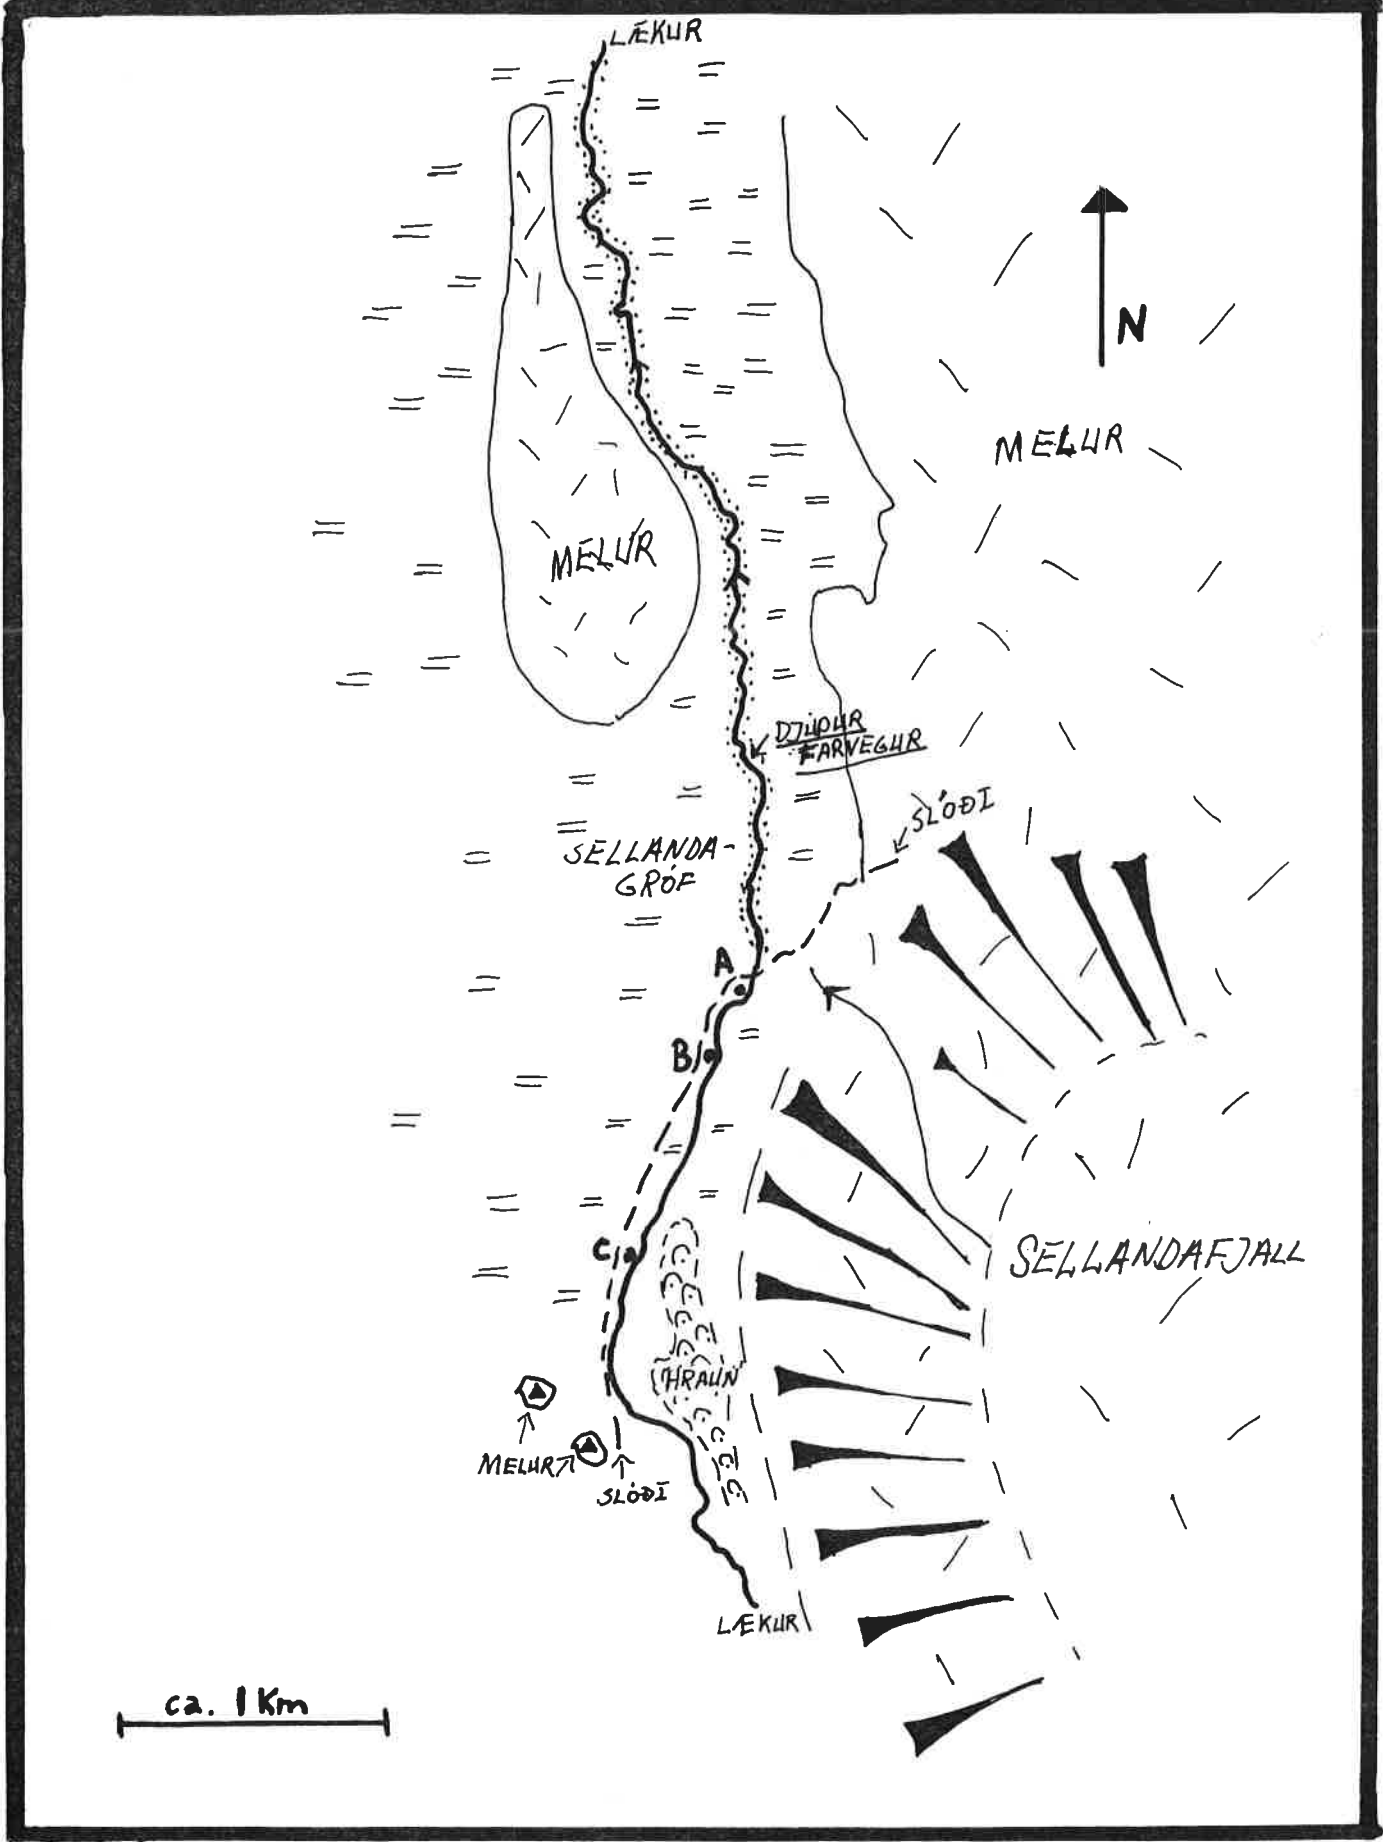
Vettvangskönnun fór þannig fram að fyrst voru könnuð jarðlög í mýrinni umhverfis fossinn. Síðan var borað á þremur stöðum sunnan við fossinn (sjá mynd).

Borað var í Sellandagróf á þremur stöðum með svonefndum Cobrabor, þar til nokkuð örugglega var komið niður á fast. Meðfylgjandi mynd gefur staðsetningu borstaða.

A). Rétt sunnan við brú, ca. 10 m vestan við læk og 1.80 m ofan við yfirborð læksins. Á 3.70 m var komið á ca. 1.0 m þykkt þétt lag. Þegar komið var í gegnum lagið "datt" borinn niður, og öruggur botn fannst ekki fyrr en á 9.50 m. Þetta lagið er eflaust sandlagið sem fyrr var lýst við fossinn.

B) Um það bil 300 m sunnar, ca. 20 m frá og 0.80 m ofan við yfirborð læksins. Á milli 4.0 til 5.0 m dýpi var farið gegnum ca. 0.5 m þykkt þétt lag. Eftir það "datt" borinn niður og á 11 m dýpi var ekki enn komið á botn, en þá voru ekki til fleiri borstangir.

C) Syðst á móts við enda girðingar, ca. 10 m frá læk og 0.50 m ofan við yfirborð læksins. Á 4.80 m var komið á botn.
