# **Skriðuannálar Patreksfjarðar, Bolungarvíkur og Bíldudals**

**Halldór G. Pétursson**

Unnið fyrir Veðurstofu Íslands og Ofanflóðasjóð

NÍ-00011

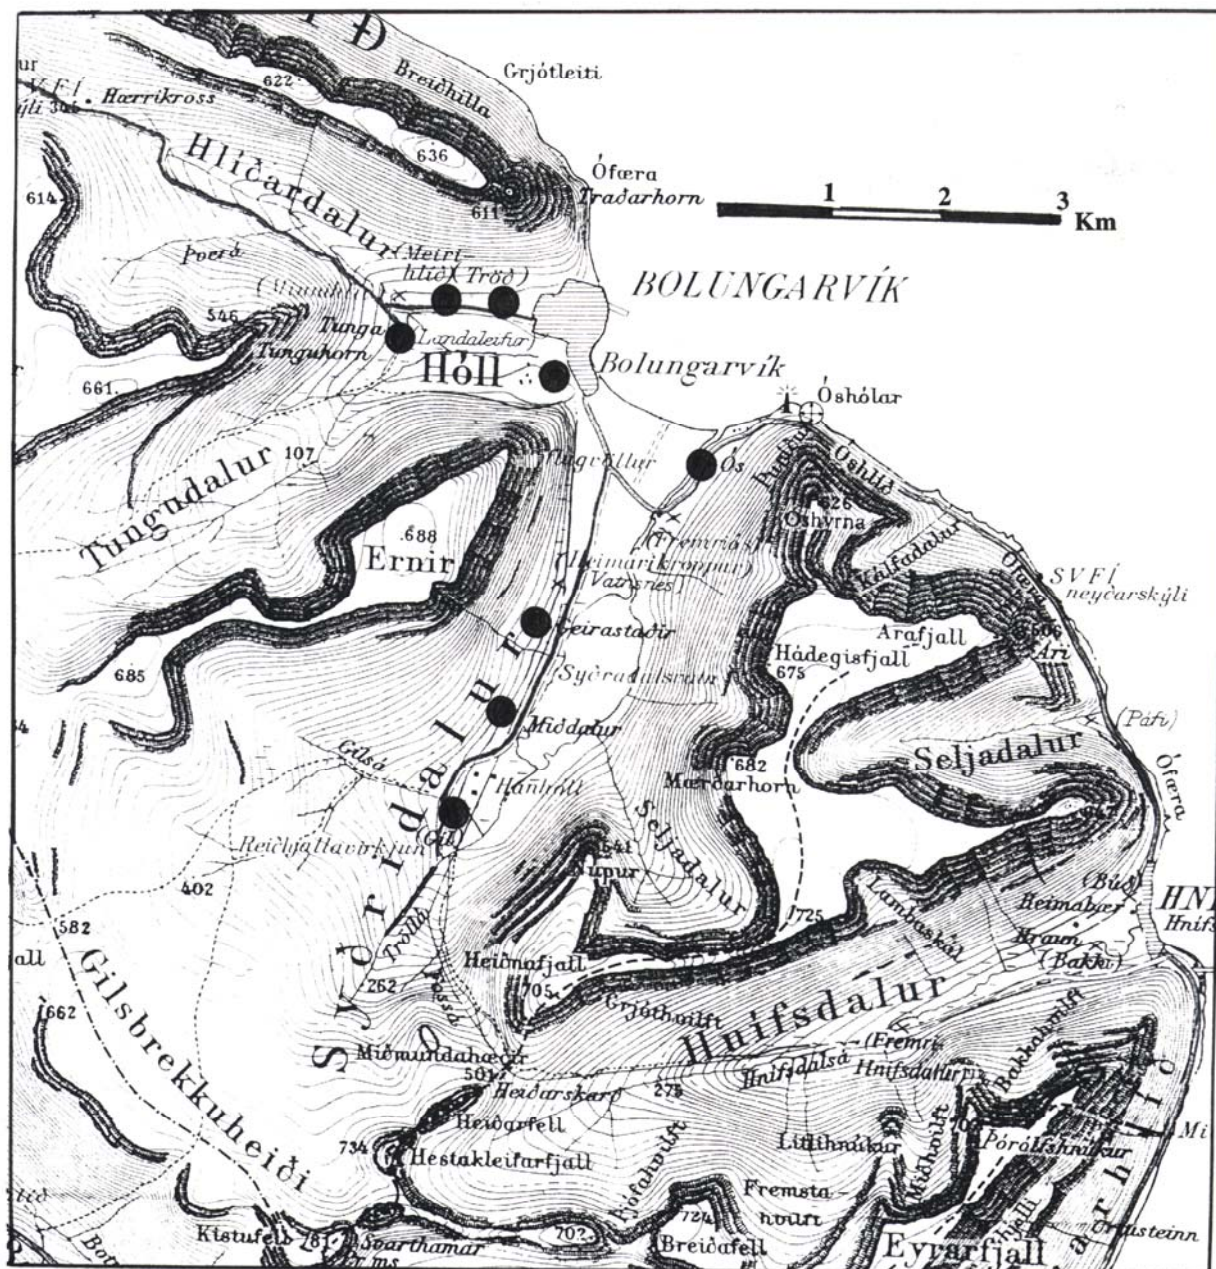
Mynd 2: Jarðir þær í Bolungarvíkurhreppi (Skálavík og Óshlíð er sleppt), þar sem Jarðabókin 1710 getur skriðufalla eða skriðuhættu.

Hér hefur verið tínt til það segir í Jarðabók Árna Magnússonar og Páls Vídalíns um skriðuföll í Bolungarvíkurhreppi (Skálavík og Óshlíð sleppt), en hún var tekin saman um þetta svæði 1710 (mynd 2). Rétt er að geta þess að á þessum tíma eru bæði Ytri Búðir og Tröð hjáleigur frá Meirihlíð og að hluta fjallað um þær jarðir með Meirihlíð. Ekki er getið neinna skriðuskemmda í landi Ytri Búða, en mikill hluti þéttbýlisins í Bolungarvík er í landi þeirrar jarðar. Þá er ekki getið neinna snjóflóða í Bolungarvík í Jarðabókinni.

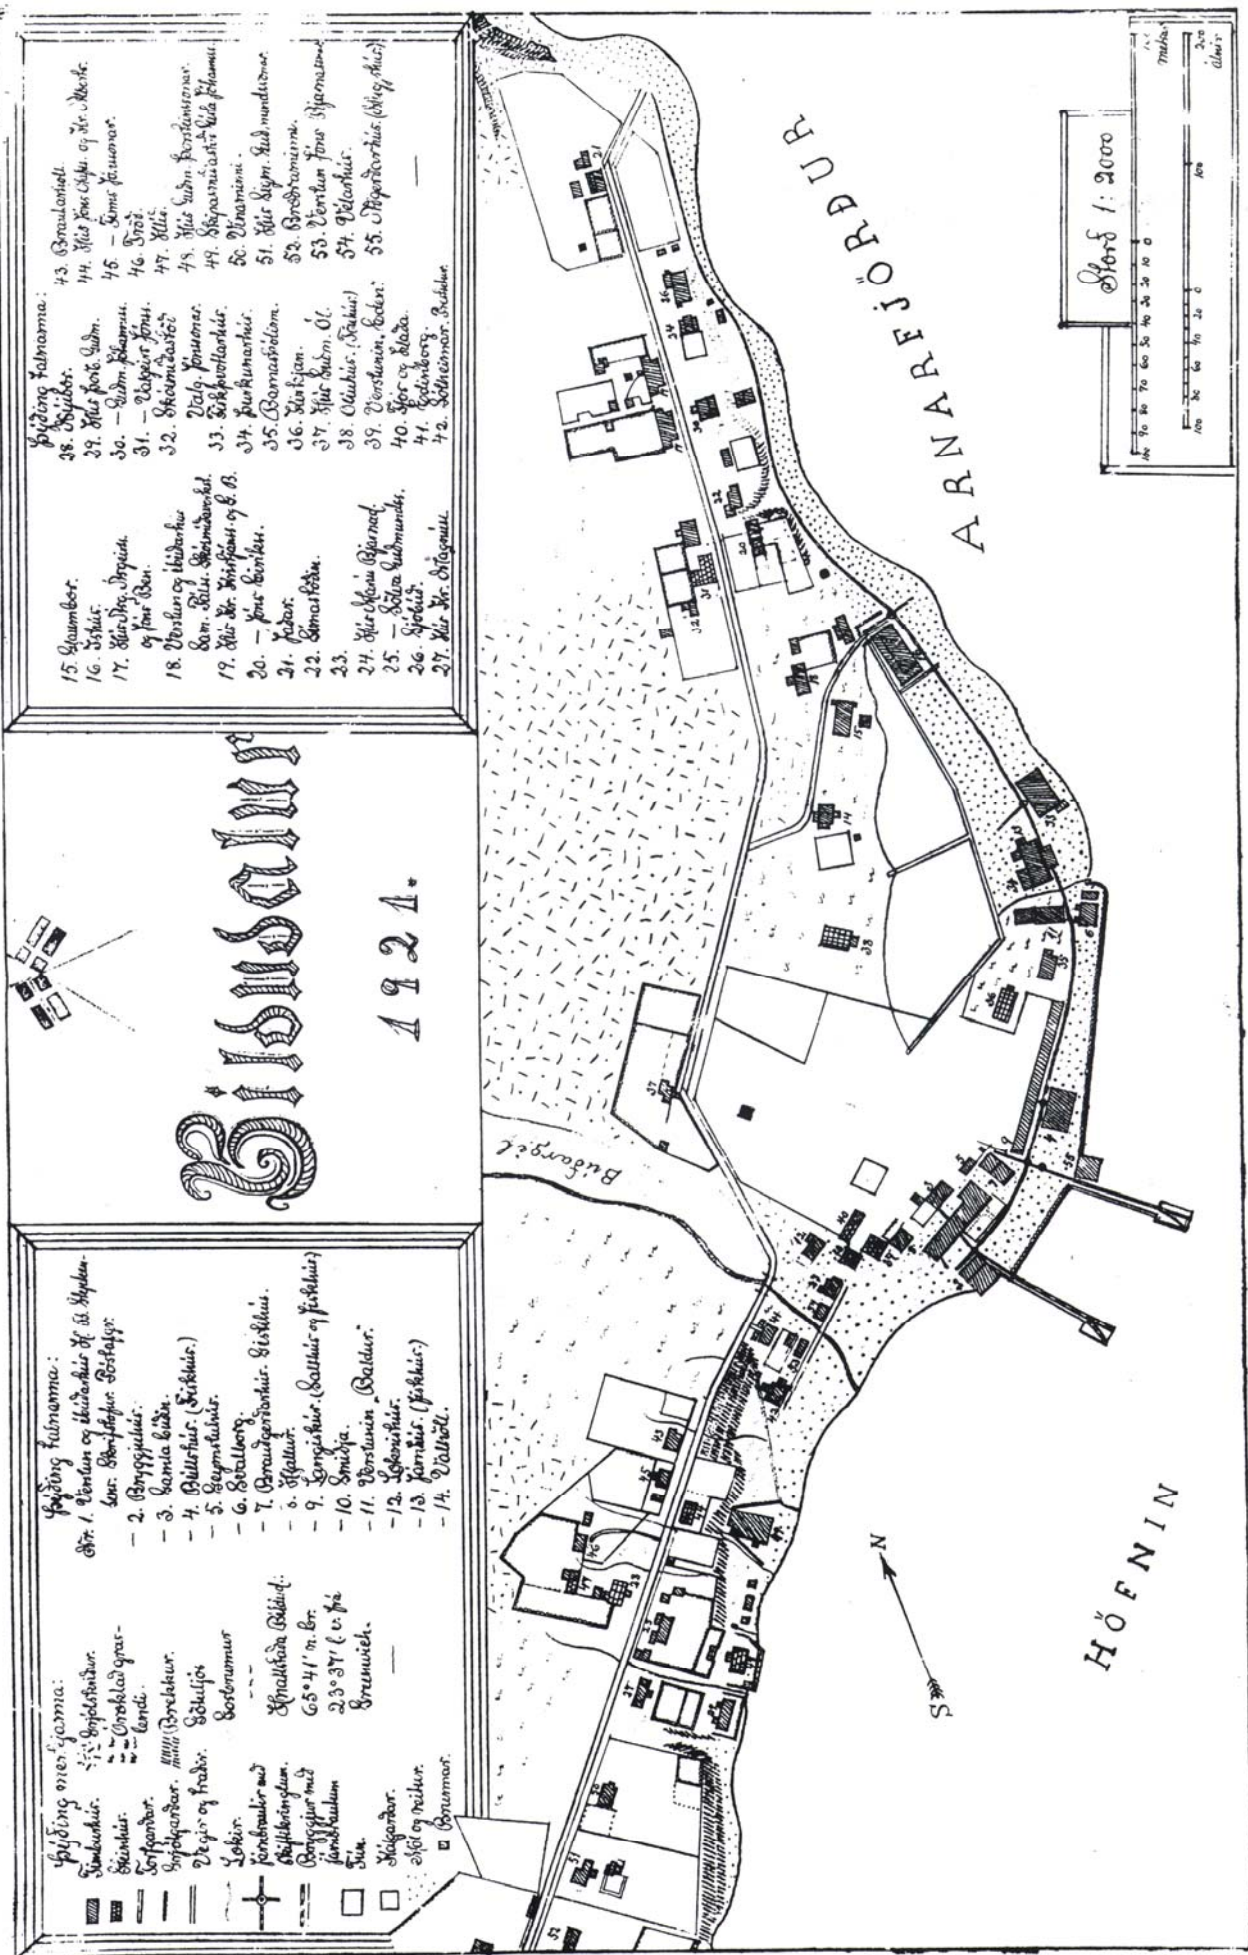
Mynd 3: Gamalt kort af Bíldal (Hafliði Magnússon 1994). Búðir einokrunarverslunarninn voru á sjávarkambinum beint upp af bryggjunum.

Upphaf þéttbýlisins á Bíldudal má rekja til þess að staðurinn var verslunarstaður á einokunarunartímabilinu og eflaust fyrr. Staðurinn var einn af upphafsstöðum þilbátaútgerðar á Íslandi og þaðan var rekin útgerð, saltfiskverkun og fiskútflutningur frá því um aldamótin 1800 (Gils Guðmundsson 1977). Með lestri þessara heimilda auk gamals korts af Bíldudalsþorpi (mynd 3), frá því um 1921 (Haflíði Magnússon 1994), má gera sér í hugarlund hvar gömlu einokunarbúðirnar stóðu og hvernig byggðin þróaðist. Verslunarbúðirnar stóðu neðst á aurkeilunni undir Búðargili, á Búðareyri nokkurn vegin þar sem Hafnarteigur og bryggjan er í dag, rétt utan við þar sem Búðarlækur rennur til sjávar. Þarna hjá kaupmannsbúðinni segir Jarðabókin 1710 að tómthúsið Búðareyri hafi verið byggt fyrir 7 eða 8 árum (1702-03). Var þetta gert að undirlagi kaupmannsins í þeim tilgangi að íbúarnir vöktuðu búðirnar þegar ekki var verslað þar. Ekki hefur mér tekist að grafa upp heimildir um hvort stöðug búseta var eftir þetta alla 18. öldina á Búðareyri og hér sé komið upphaf Bíldudalsþorps. En eftir að þilskipaútgerð hófst um 1800, byggðist þorpið smásaman upp, fyrst á malarkambinum neðan við skriðukeiluna og seinna upp í sjálfa keiluna. Hugsanlega var byggðin í fyrstu örugg, nema fyrir stærstu ofanflóðum og gæti þar verið komin skýringin á þögn heimilda um ofanflóð. Með vaxandi umsvifum eins og t.d. fiskþurrkun hljóta þó athafnasvæði, eins og t.d. fiskreitir að hafa þokast upp í skriðuna, þar sem áhrif skriðufalla og krapahlaupa eru meiri og meiri hætta á tjóni. Í þessu sambandi má geta þess að í 2. útgáfu Skútuáldarinnar, I. bindi (Gils Guðmundsson 1977) eru nokkrar myndir af Bíldudal eins og hann leit út í lok 19. aldar. Á sumum þeirra sjást stórir steinar neðst á eyrinni og eflaust hafa þeir einhvern tíma borist þangað í ofanflóðum. Því miður er þess ekki getið hvar þessar myndir eða aðrar af gamla Bíldudal er að finna, en fróðlegt gæti verið að skoða þær nánar.
